RELATÓRIO DA VISITA DA COMISSÃO DE EDUCAÇÃO, CULTURA E DESPORTO DA ASSEMBLEIA LEGISLATIVA DO ESTADO DE SANTA CATARINA ÀS ESCOLAS PÚBLICAS ESTADUAIS DOS MUNICÍPIOS DE ARARANGUÁ, BALNEÁRIO GAIVOTA, TURVO, CRICIÚMA,BALNEÁRIO RINCÃO, TUBARÃO, CAPIVARI DE BAIXO E LAGUNA REALIZADA NO PERÍODO DE 10 A 14 DE DEZEMBRO DE 2012

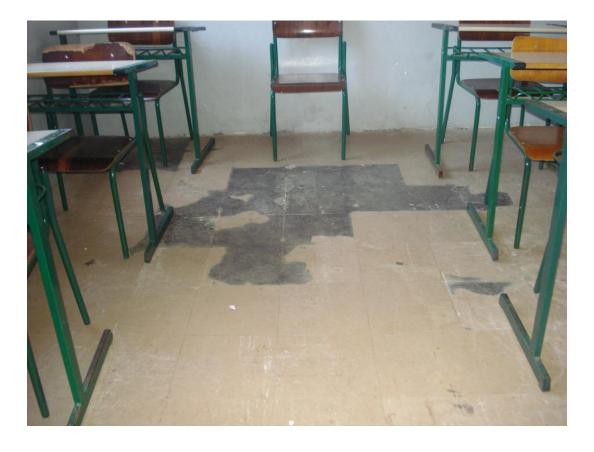
Pisos soltando

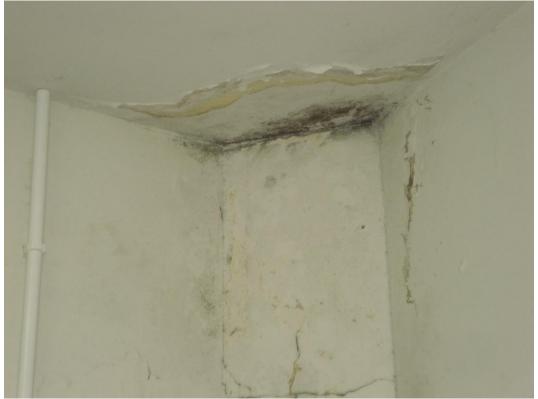
Infiltrações

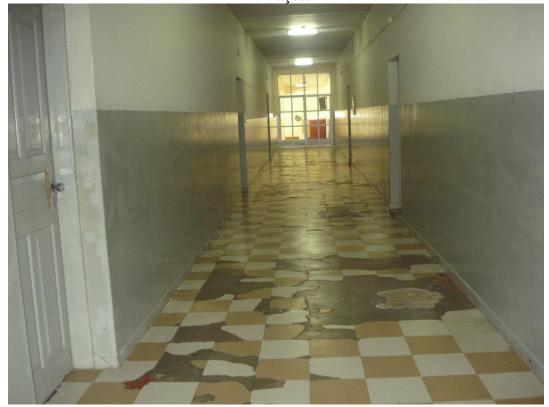
Piso soltando

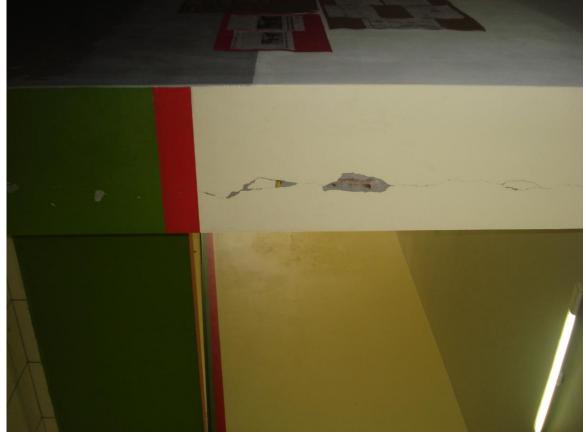
Rachaduras na estrutura

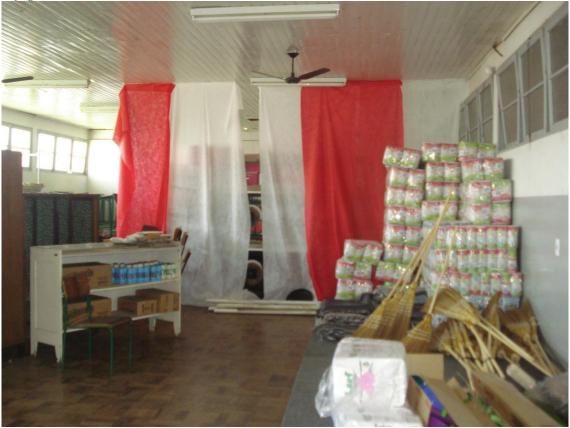
Sala de artes foi desativada para servir de depósito, que foi demolido

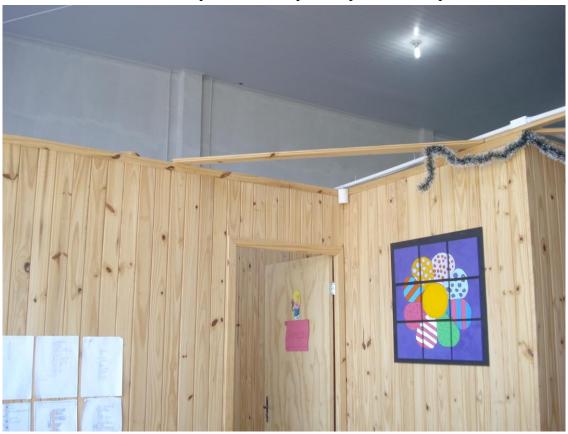
Salas de aula improvisadas e separadas por tábuas de pinus

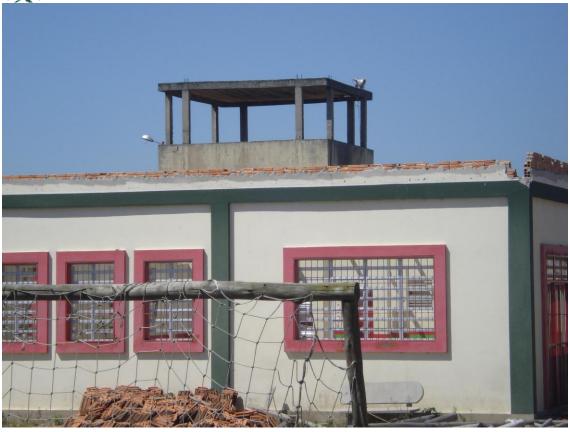
No início do ano de 2012 houve o desabamento do teto do prédio escolar

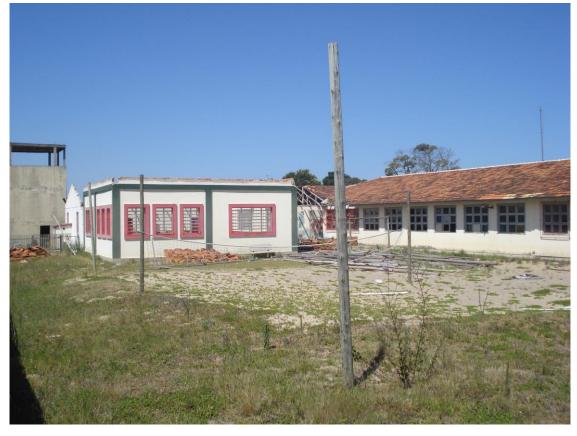
Até o momento não teve início a reconstrução do prédio escolar

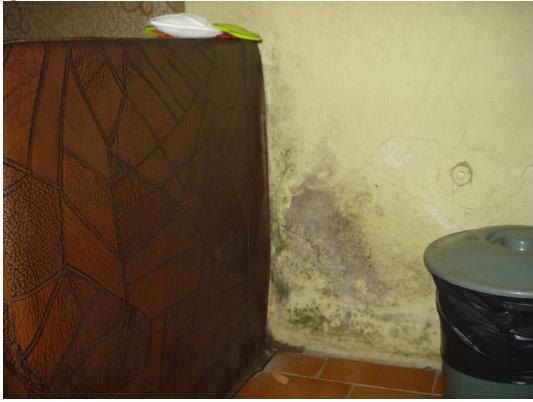
Infiltrações nas paredes

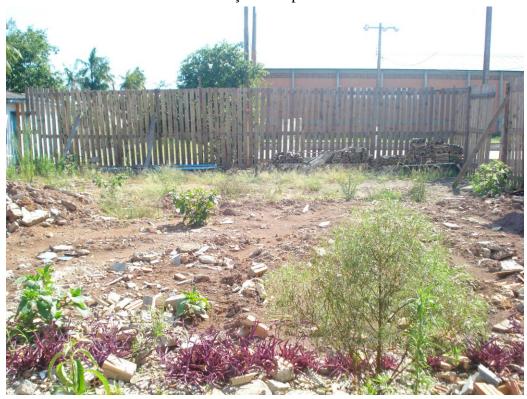
Duas salas de aula que desabaram e os destroços foram removidos pela comunidade

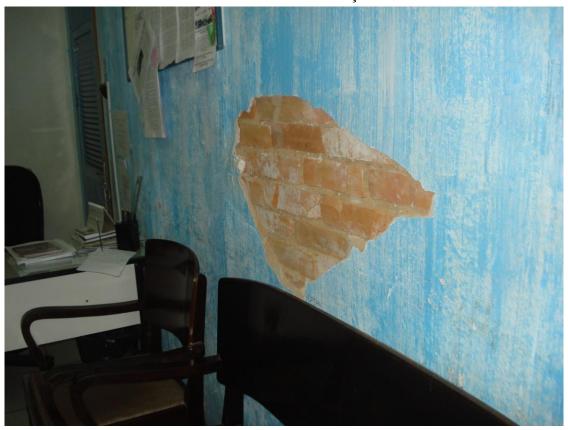
Reboco caindo

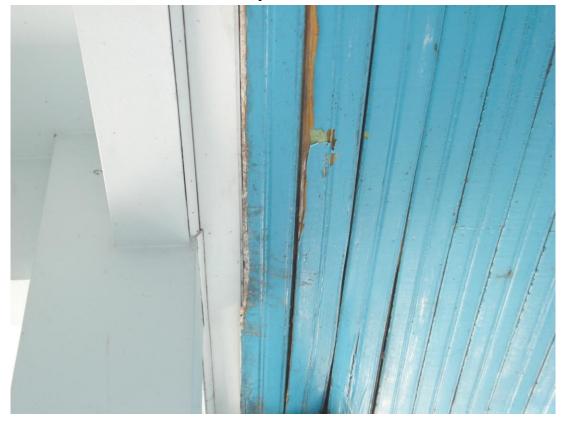
Forro caindo e infestado de cupim, correndo o risco de desabamento

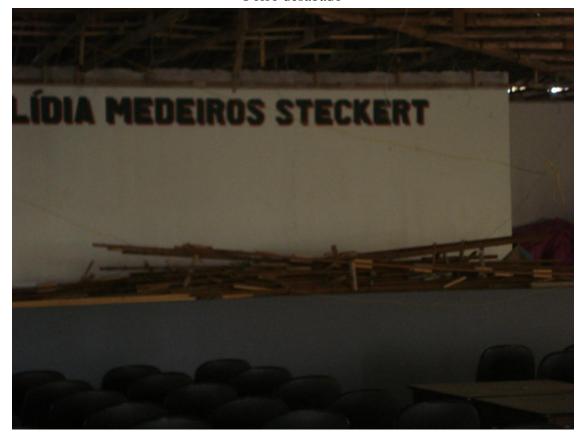
Forro desabado

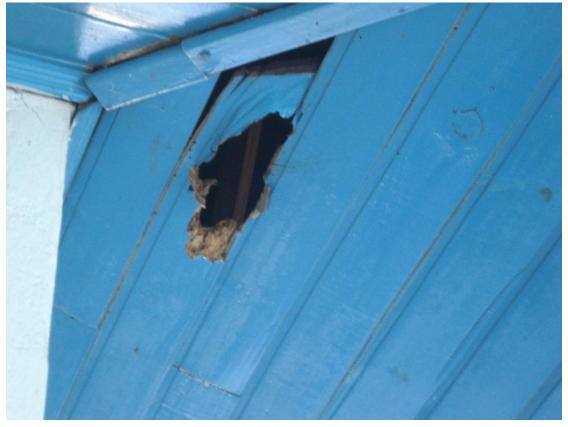
Rachaduras e forros infestados de cupim.

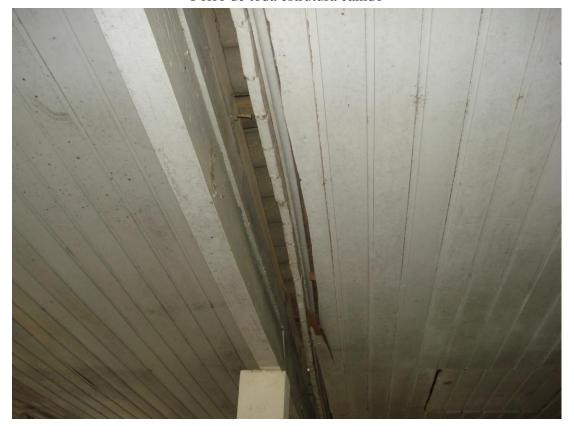
Forro de toda estrutura caindo

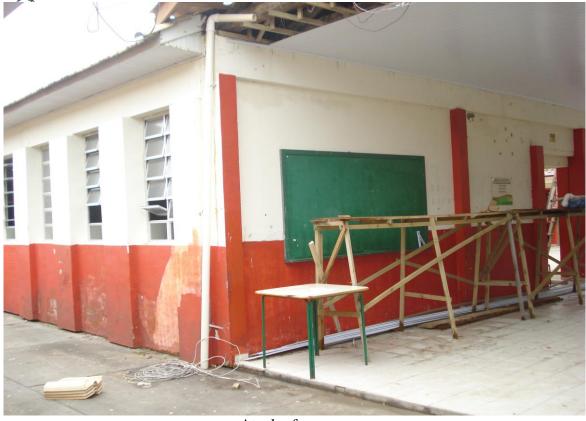
Forro da área coberta caiu e atualmente encontra-se em reforma.

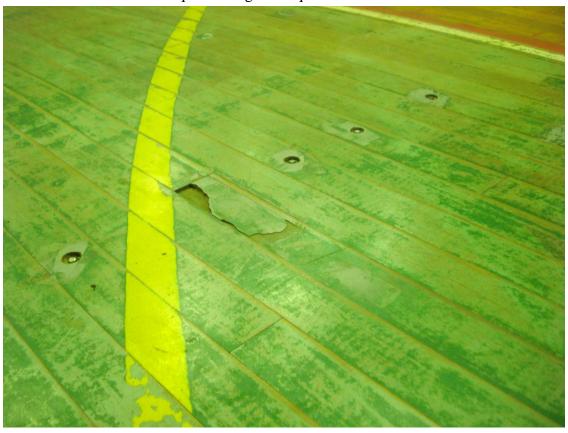
Tacos da quadra do ginásio quebrados e se soltando.

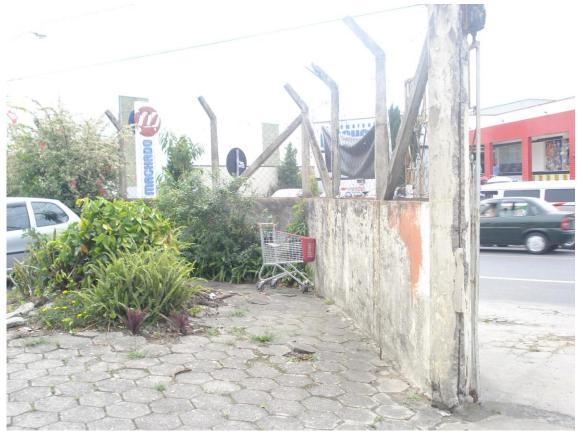
Muro de entrada comprometido com ferros da viga de sustentação aparecendo.

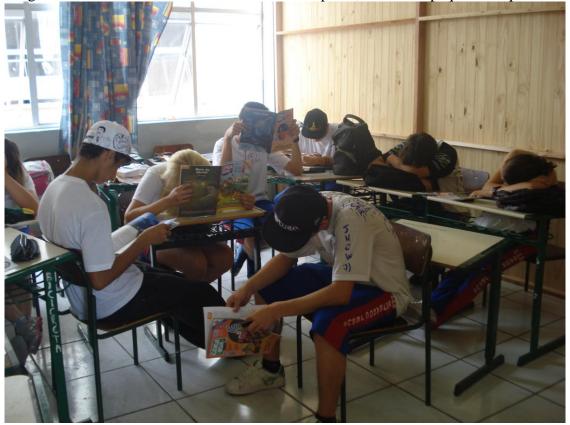
Algumas salas de aula, divididas com tábuas de pinus, são muito pequenas e quentes.

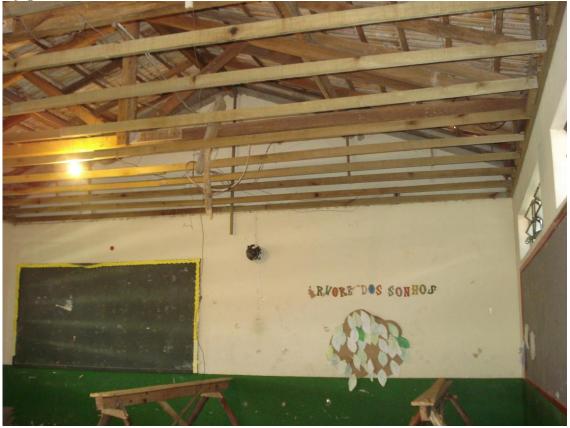
Telhado de parte da estrutura desabou

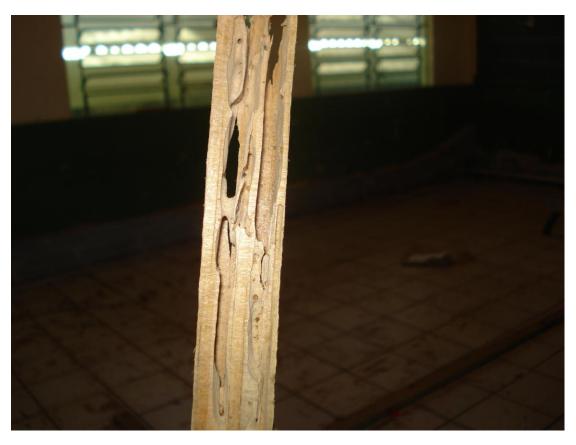
Madeira do telhado com infestação de cupim

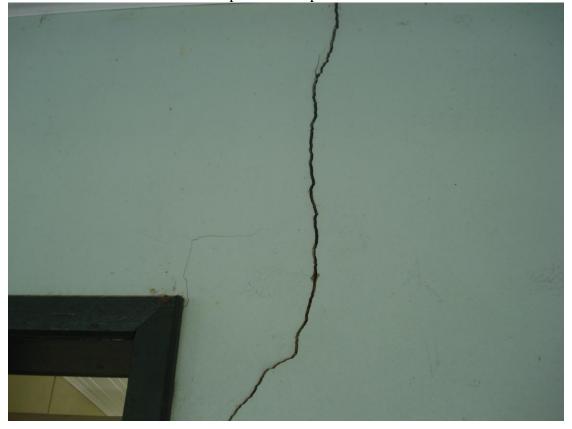
Rachaduras nas paredes comprometem a estrutura

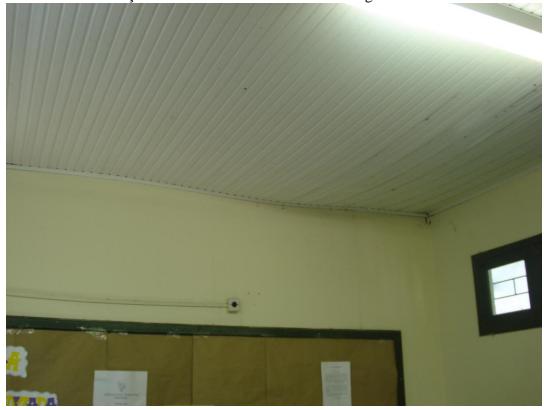
Sala informatizada sem climatizadores causam o superaquecimento dos computadores e infiltrações causam abaulamento no forro e goteiras na sala

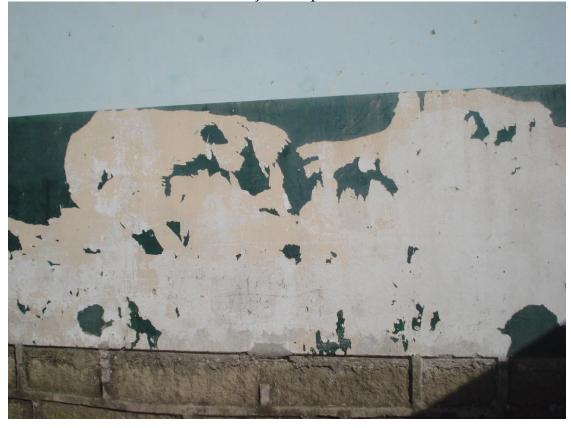
Condições das paredes

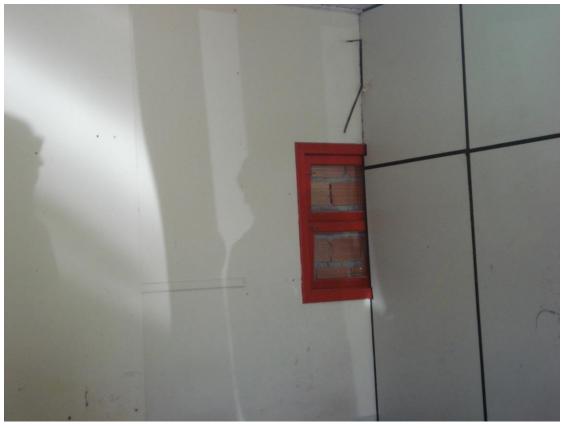
Sala de aula dividida ao meio e separada por parede provisória por falta de espaço

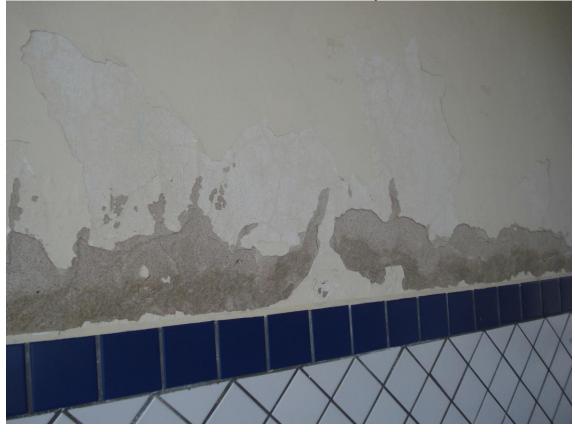
Paredes rachadas e com infiltrações.

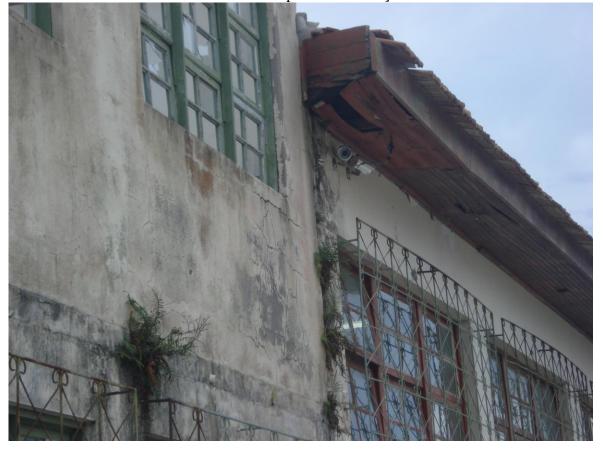
Prédio escolar em péssimas condições.

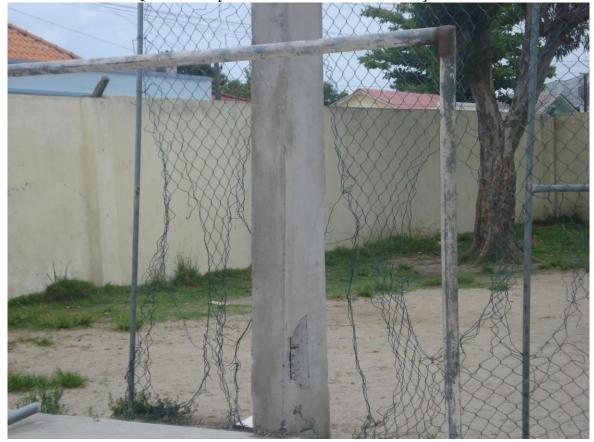
Quadra de esportes necessitando de manutenção.

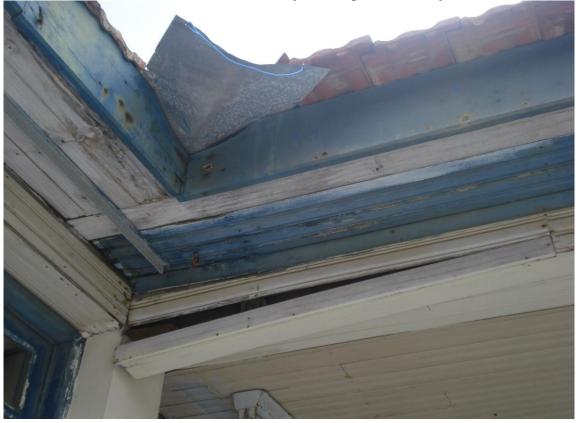
Forro caindo devido à infestação de cupins e infiltrações.

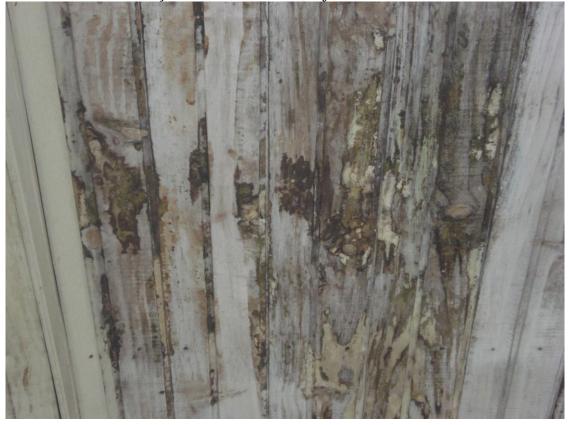
Infiltrações em toda estrutura, sujeita a desabamentos
