**RELATÓRIO DA VISITA DA COMISSÃO DE
EDUCAÇÃO, CULTURA E DESPORTO DA
ASSEMBLEIA LEGISLATIVA DO ESTADO DE SANTA
CATARINA ÀS ESCOLAS PÚBLICAS ESTADUAIS
DOS MUNICÍPIOS DE ITAJAÍ, BALNEÁRIO
CAMBORIÚ, CAMBORIÚ, NAVEGANTES, PENHA,
BALNEÁRIO PIÇARRAS, BARRA VELHA, SÃO
FRANCISCO DO SUL, ARAQUARI, SÃO JOÃO DO
ITAPERIÚ, MASSARANDUBA, GUARAMIRIM,
SCHOROEDER, CORUPÁ E JARAGUÁ DO SUL
REALIZADA ENTRE
22 E 26 DE SETEMBRO DE 2012**

EEB LAUREANO PACHECO

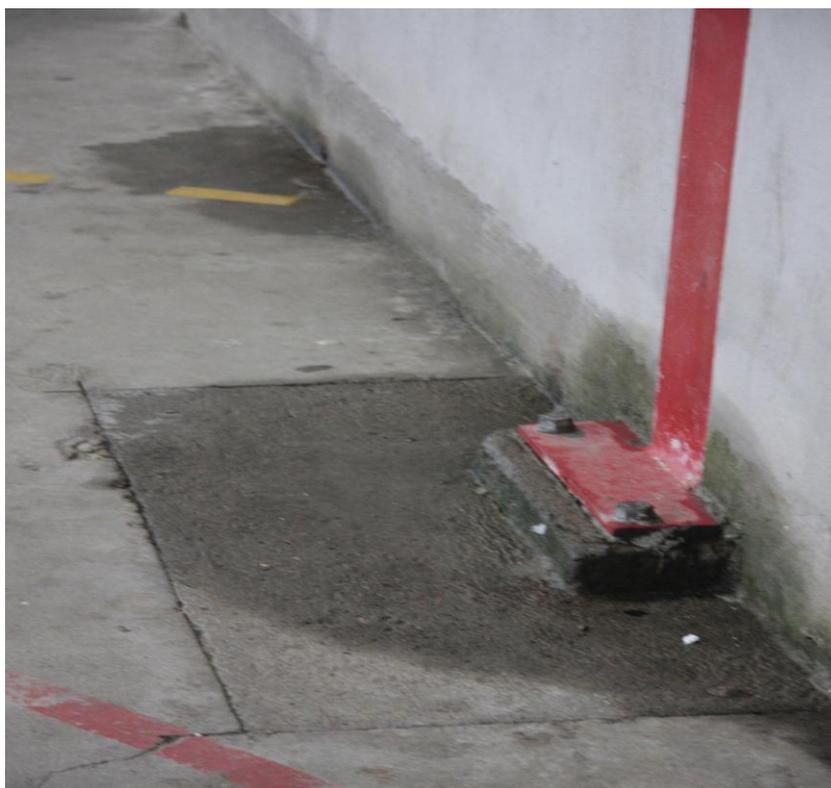
Infiltrações na parede da quadra coberta causada pela construção de um edifício residencial ao lado da estrutura

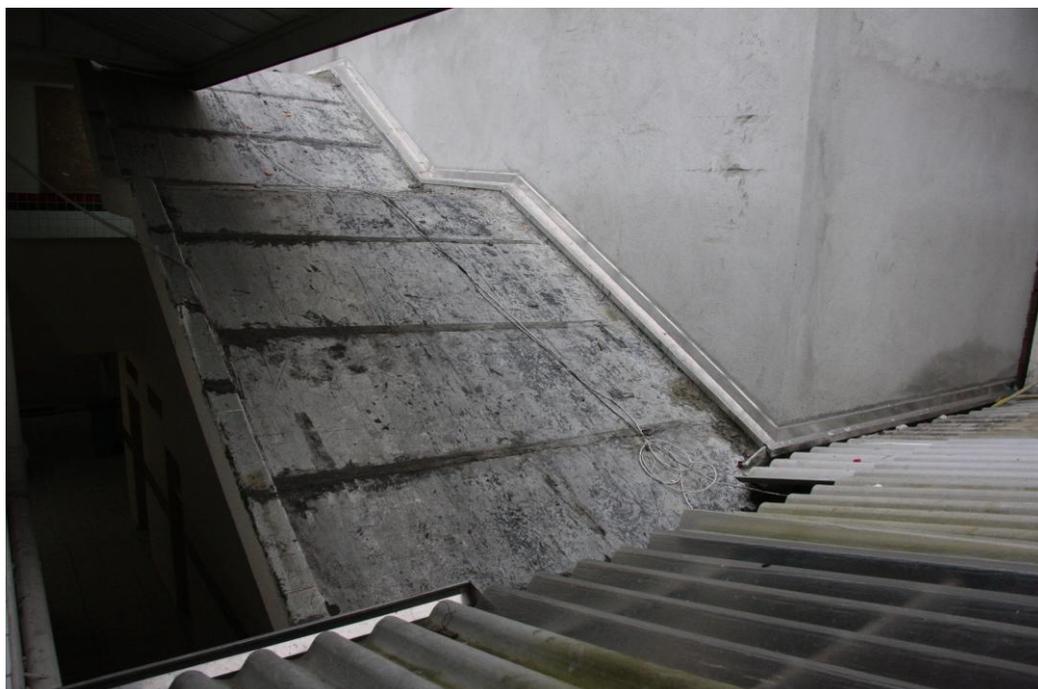
Edifício Residencial sendo construído rente à estrutura da escola causando sérios problemas de infiltrações, quebras de telha devido a queda de material de construção

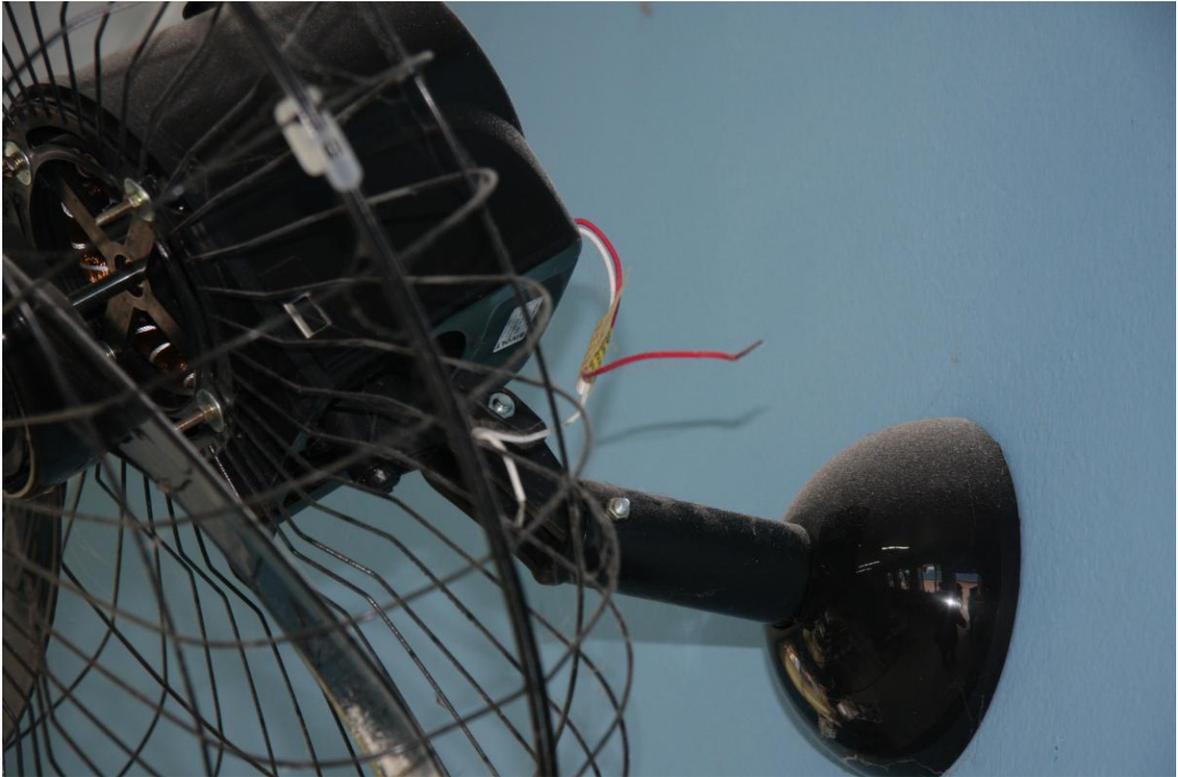
Instalação de ventiladores em precárias condições

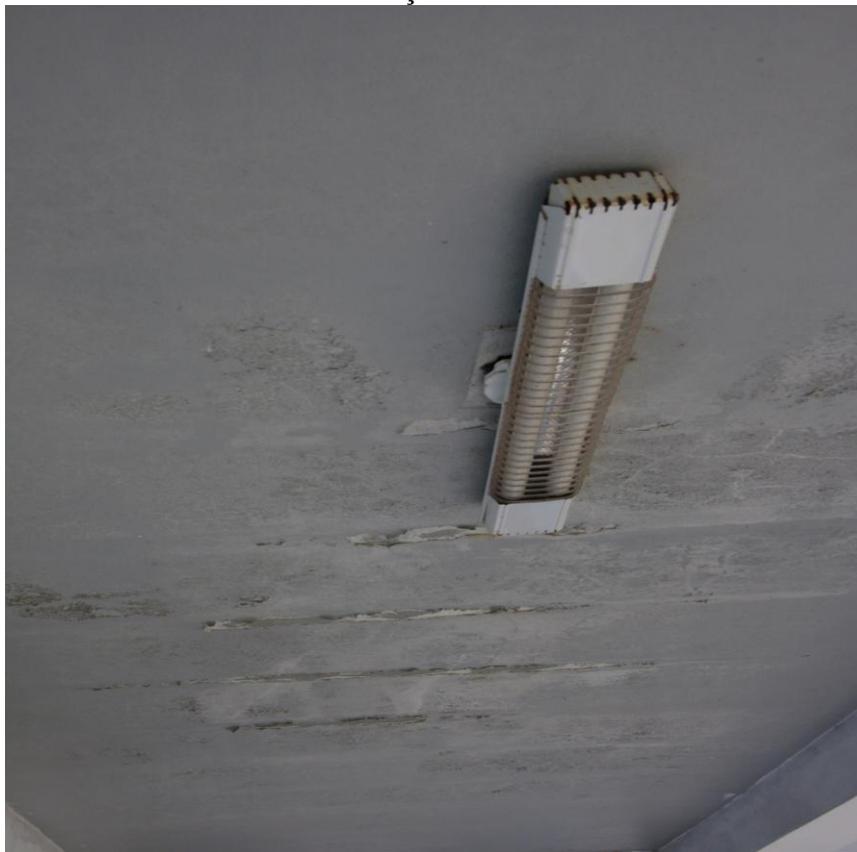
Rede elétrica em péssimas condições, necessitando ser totalmente trocada, além das infiltrações no teto

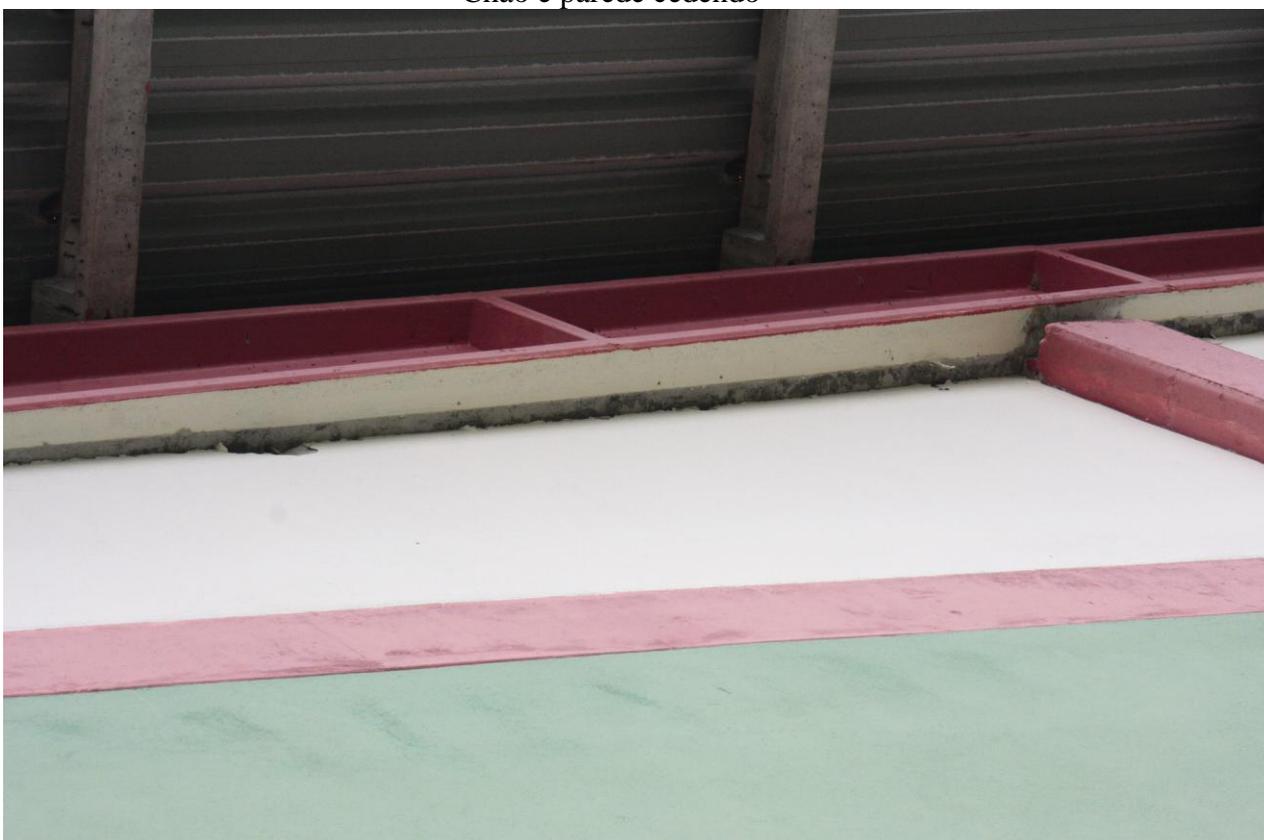
Chão e parede cedendo

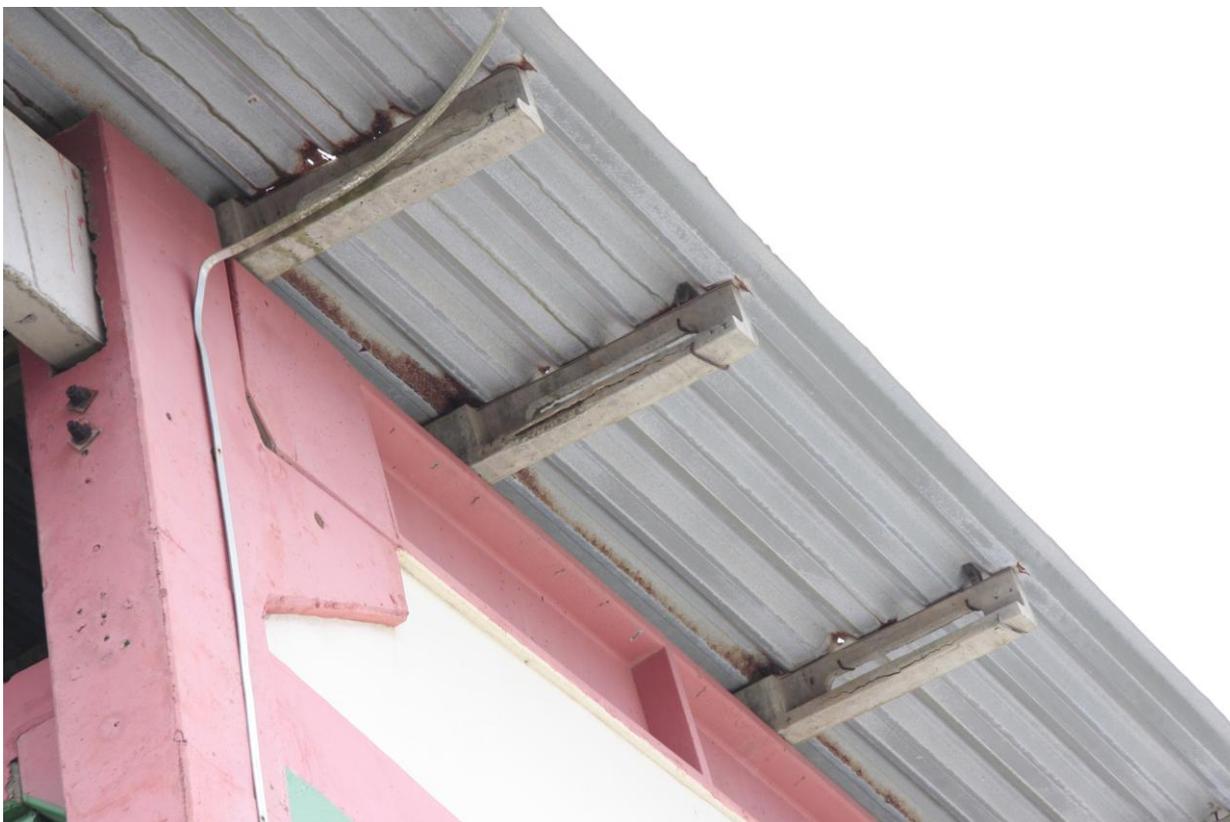
Infiltrações no ginásio

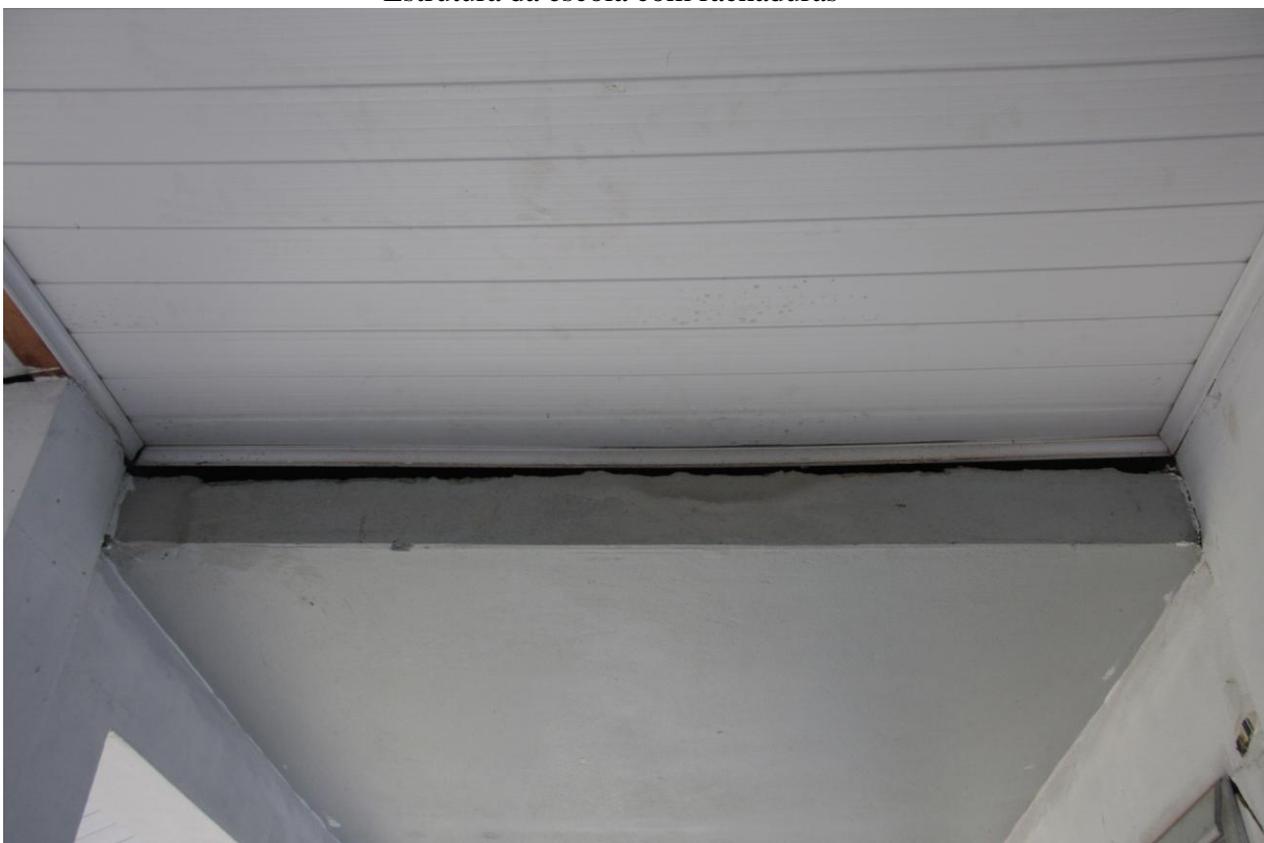
Estrutura da escola com rachaduras

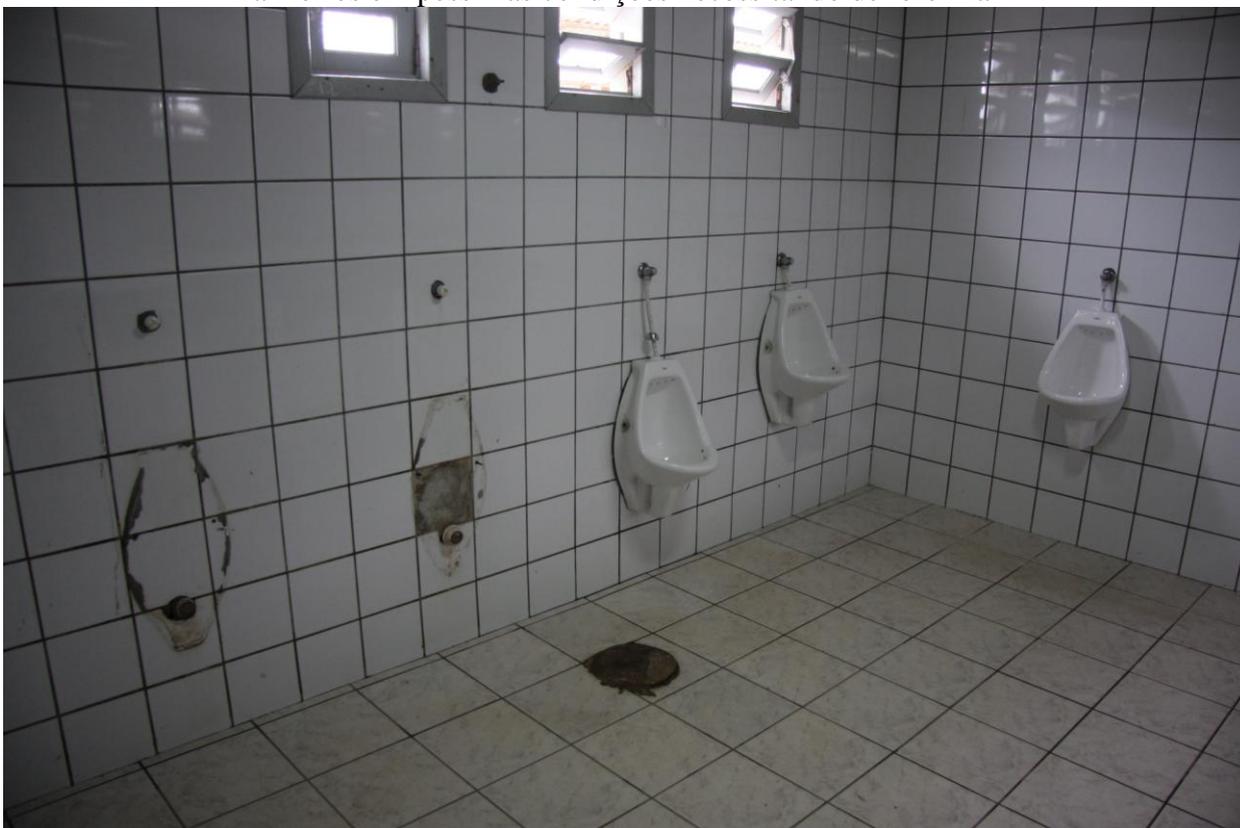
Banheiros em péssimas condições necessitando de reforma

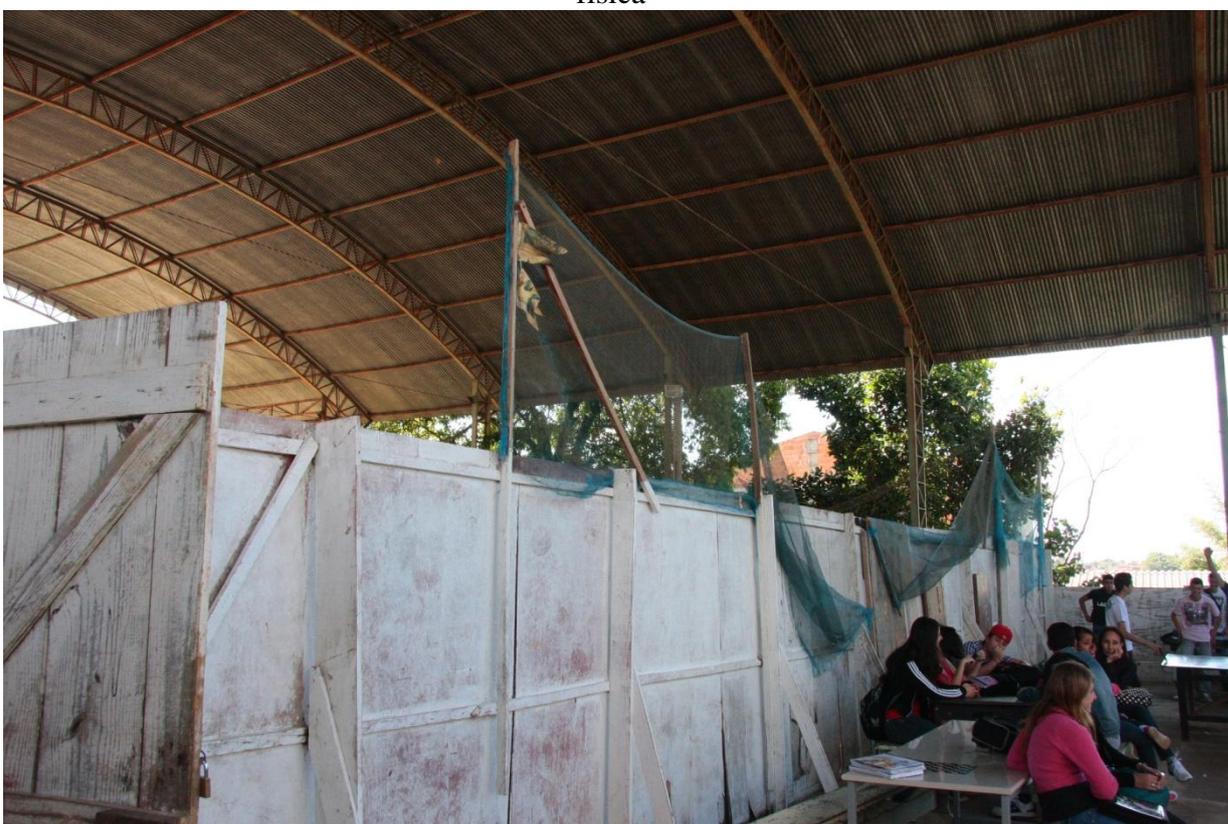
Quadra cheia de lama, apesar da contenção improvisada, dificultando a prática da educação física

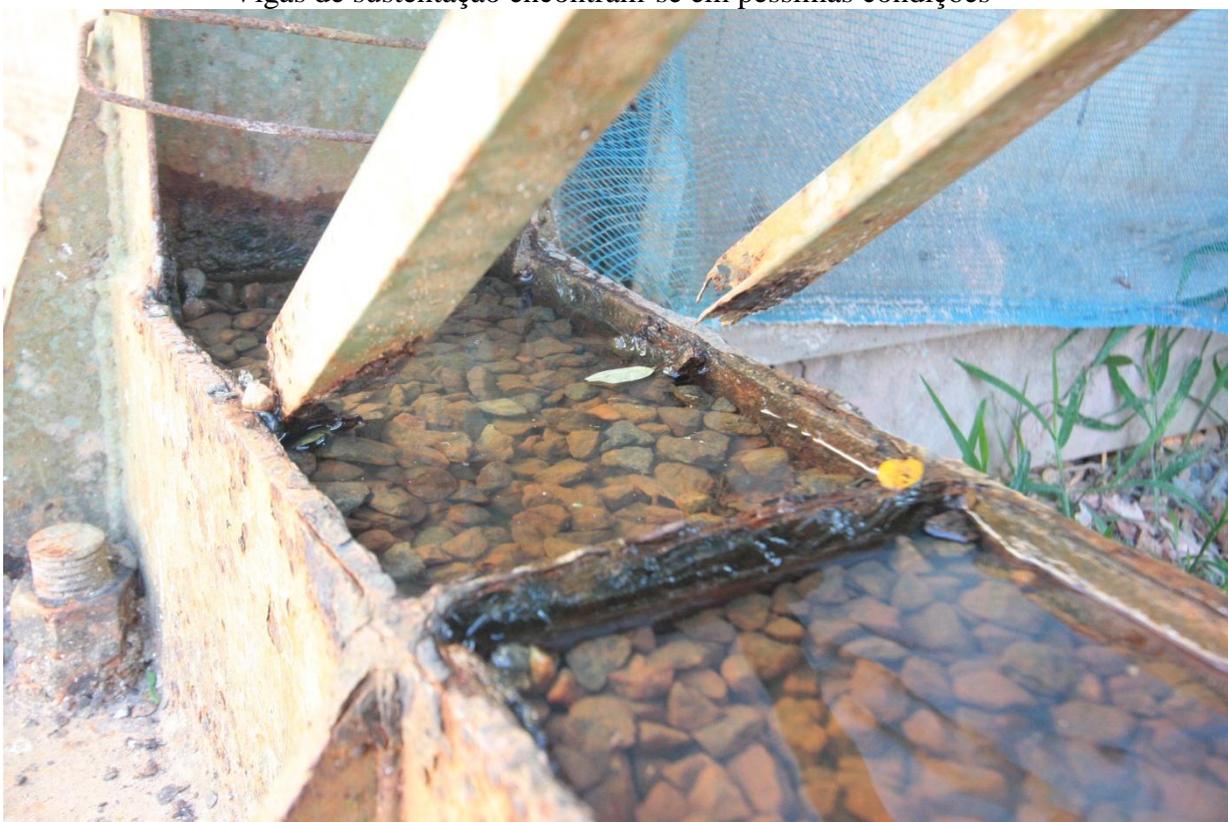
Vigas de sustentação encontram-se em péssimas condições

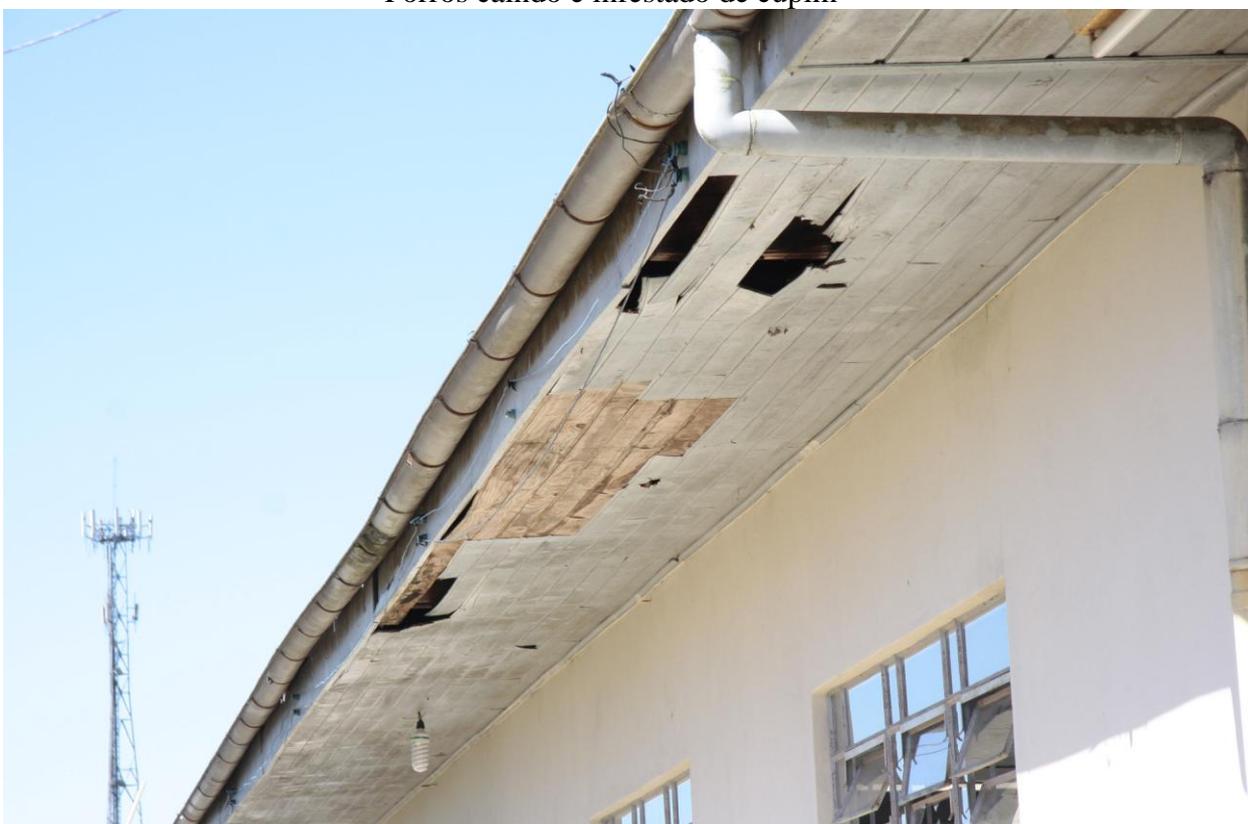
Forros caindo e infestado de cupim

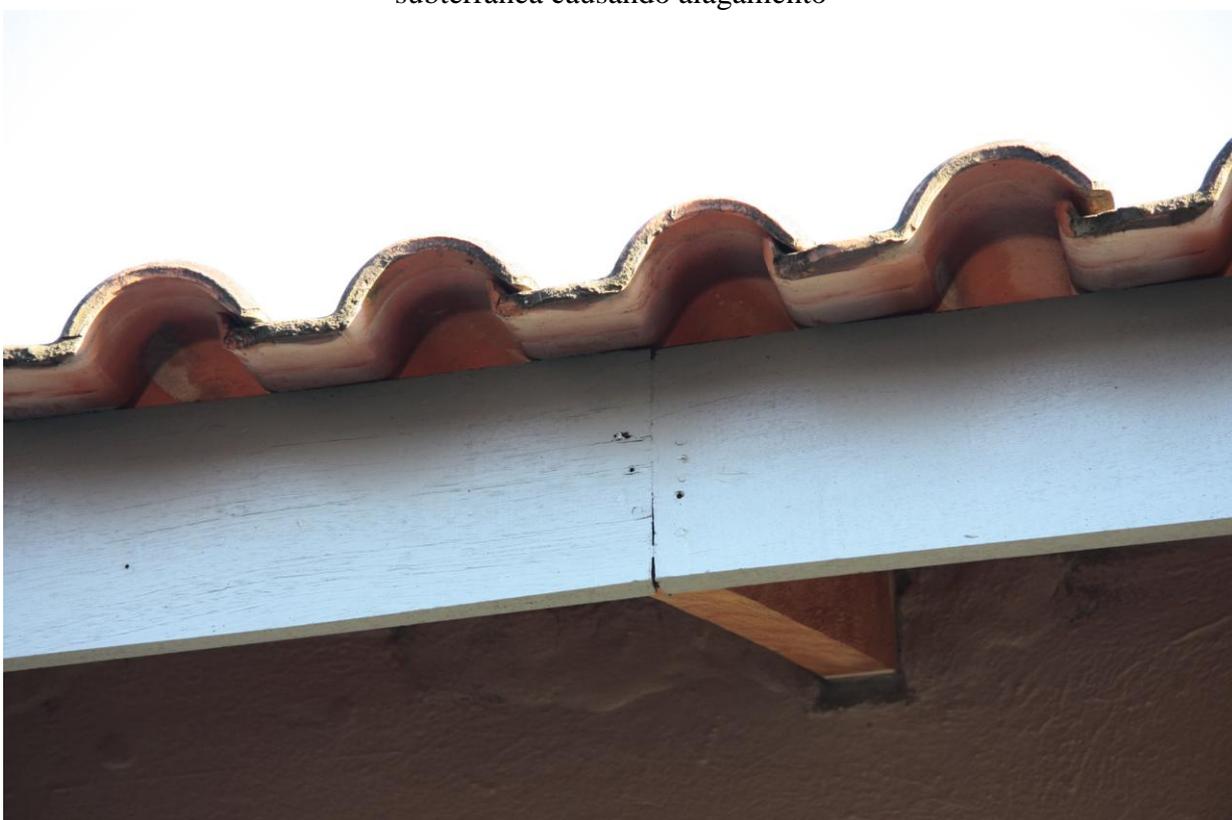
Faltam calhas de chuva em parte da escola e onde há calhas, as mesmas não têm saída subterrânea causando alagamento

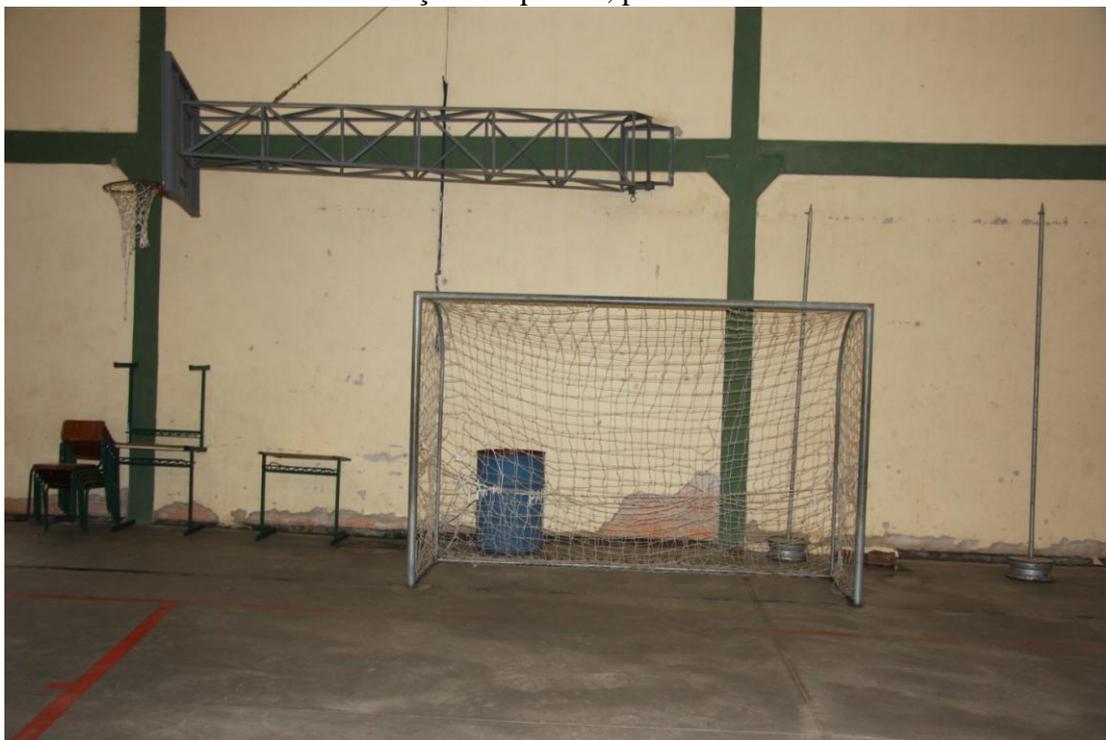
-há necessidade de reforma urgente no ginásio de esportes, pois o mesmo encontra-se com o piso cedendo, com goteiras, infiltrações e fiação elétrica amostra

Ginásio em precárias condições: problemas elétricos, goteiras no telhado, telhado quebrado, infiltrações na parede, piso cedendo

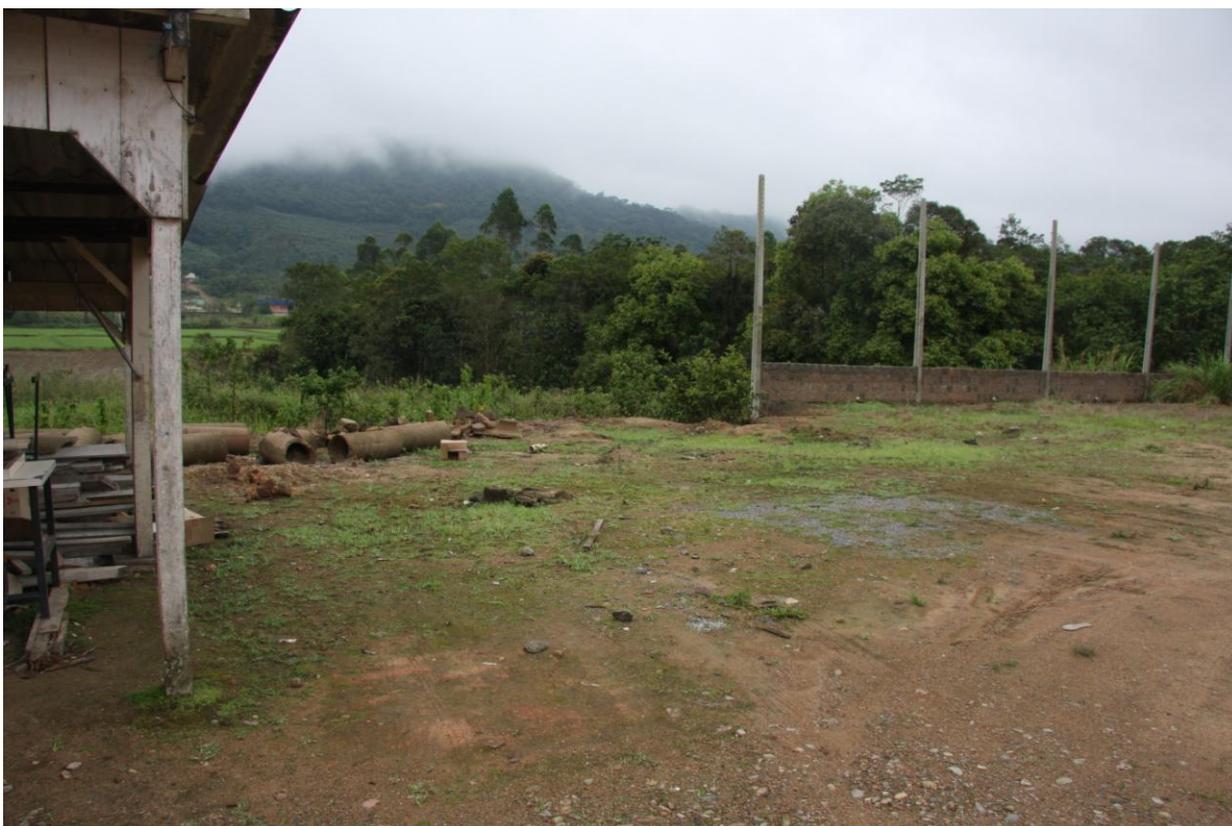
Terreno cedendo próximo ao ginásio e a área coberta

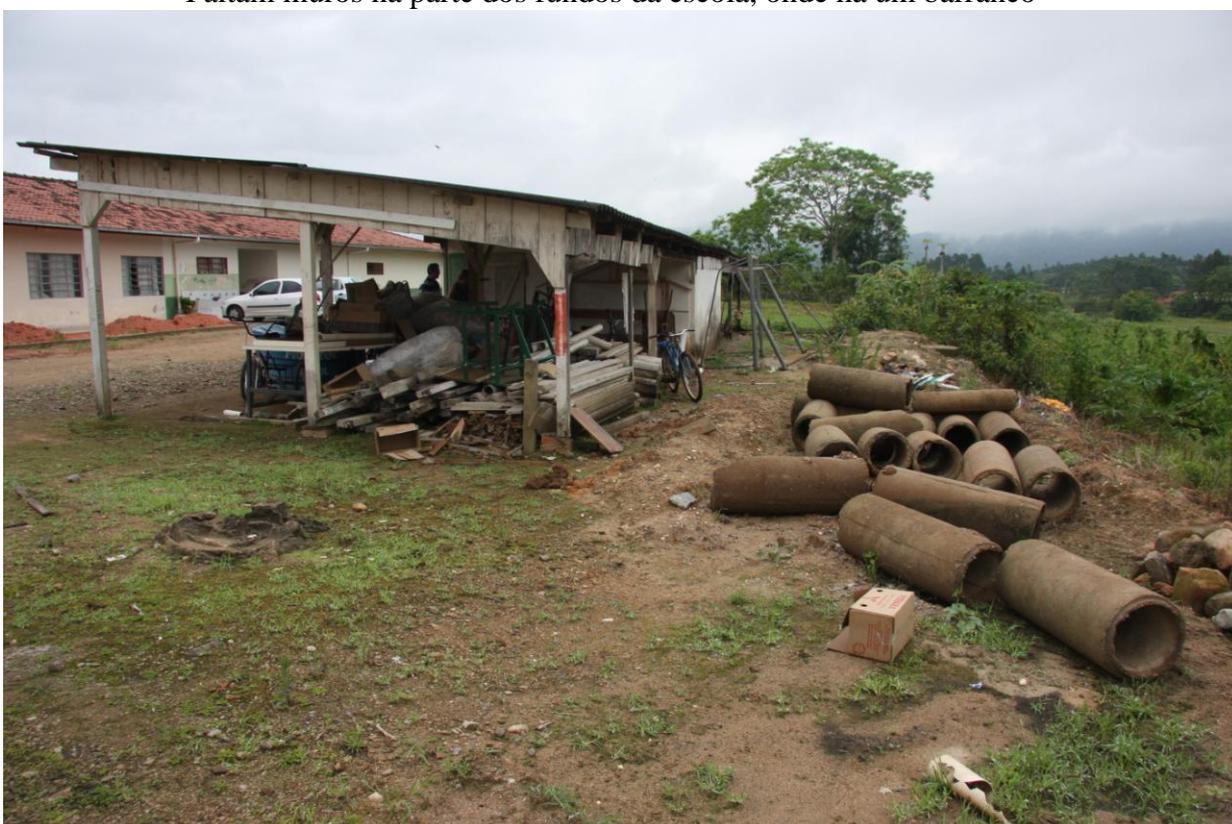
Faltam muros na parte dos fundos da escola, onde há um barranco

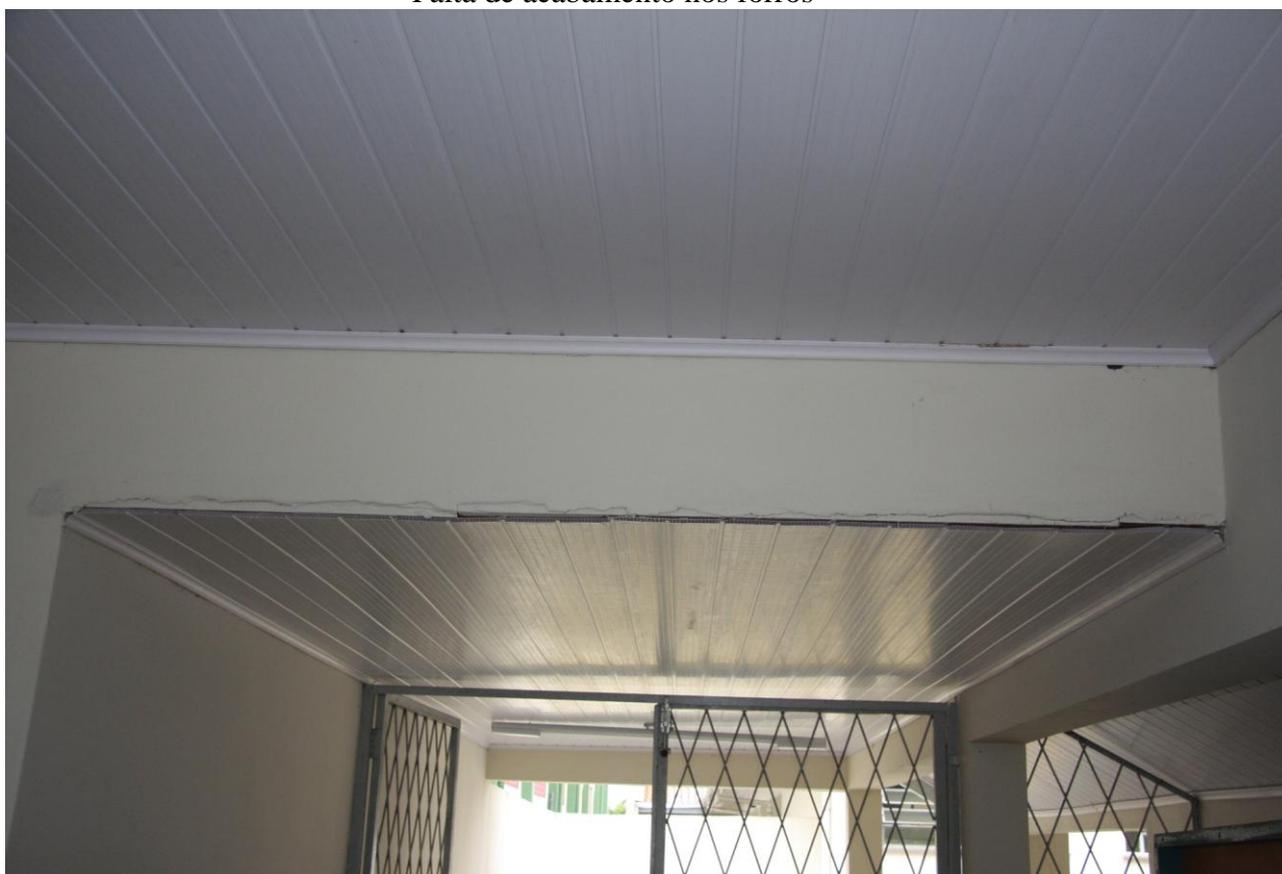
Falta de acabamento nos forros

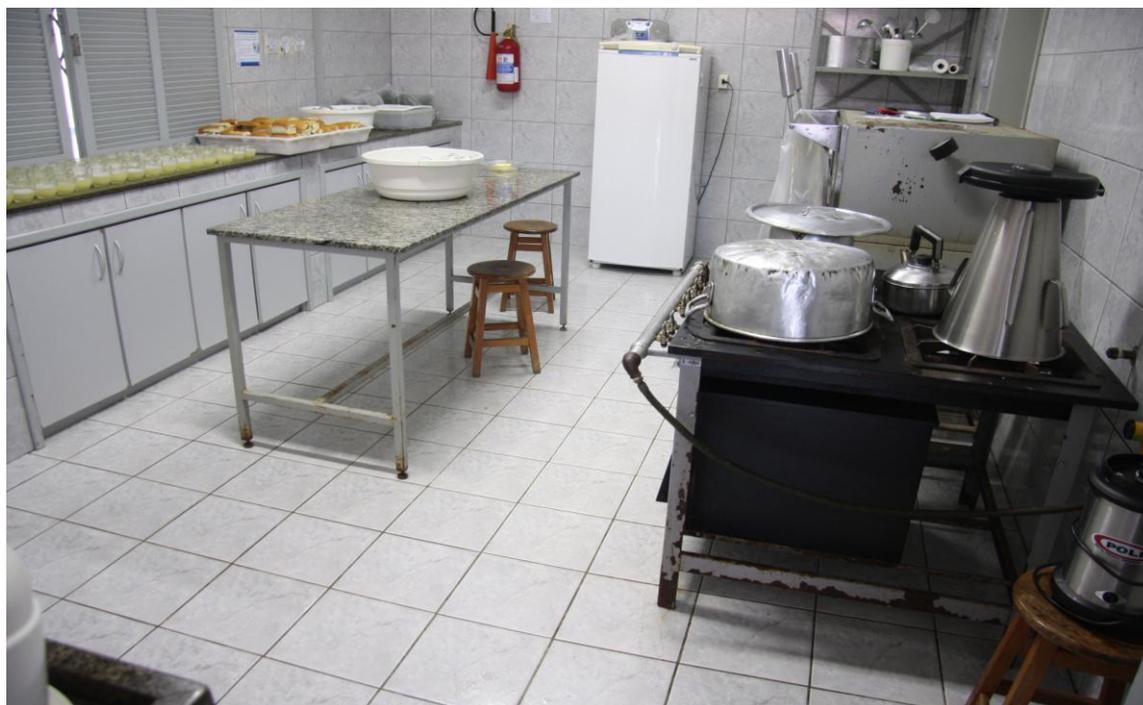
Exaustor da cozinha não funciona e a pia está com vazamento

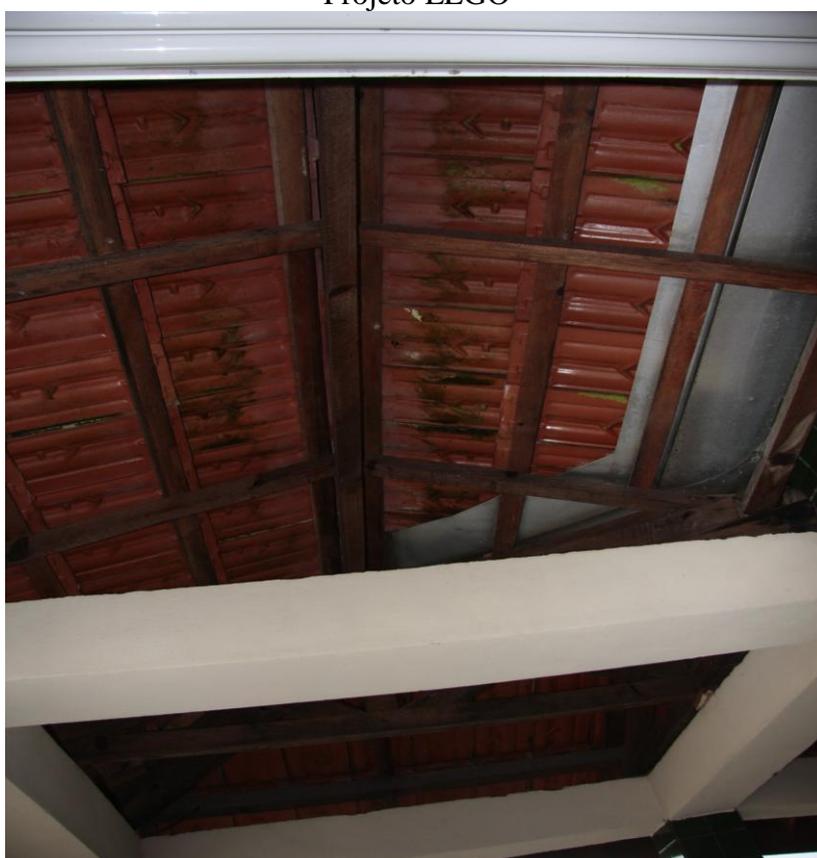
Telhado com infiltrações e goteiras

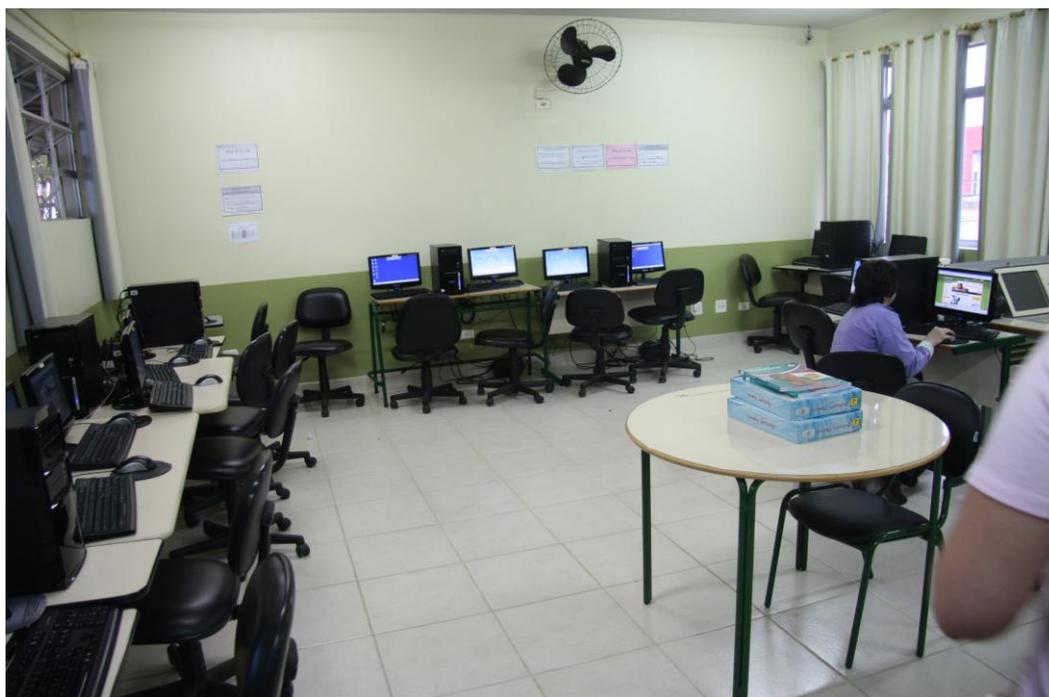
Sala informatizada com infiltrações e goteiras

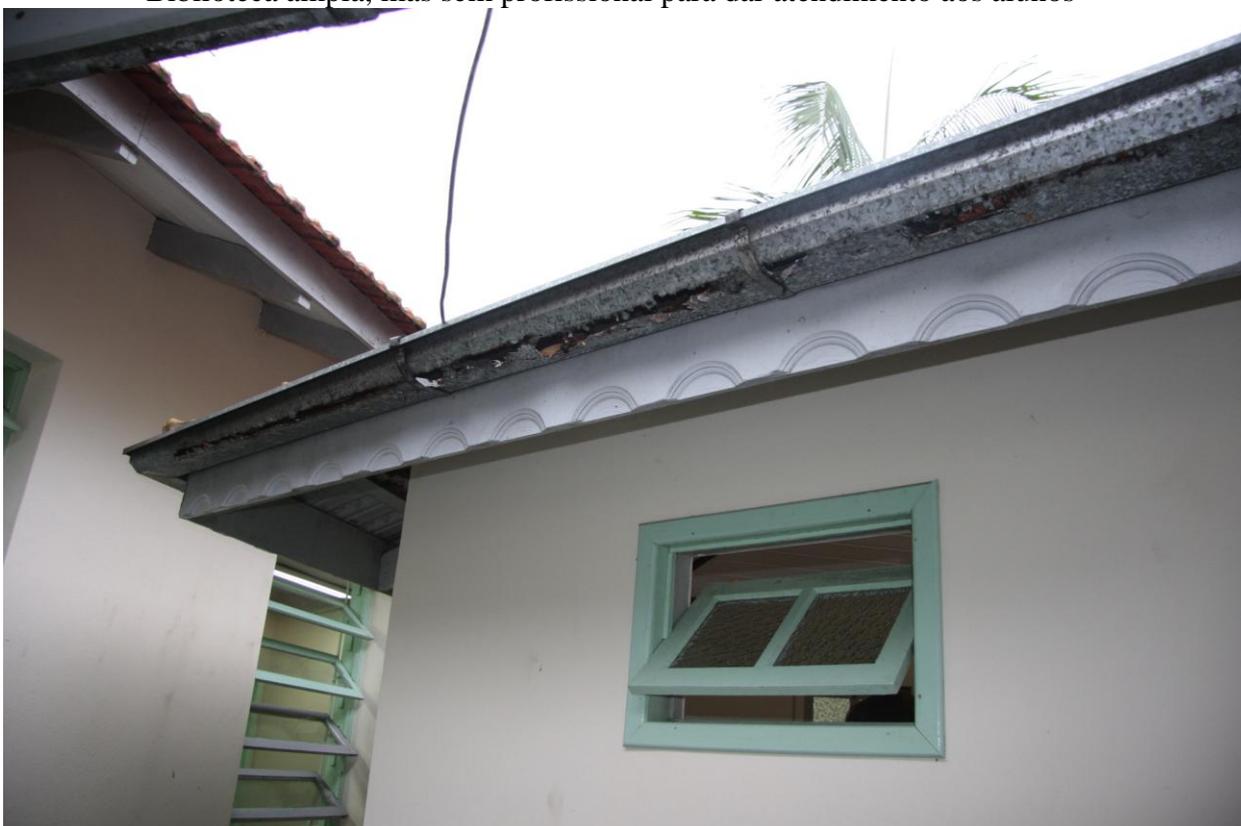
Calhas de chuva enferrujadas e quebradas

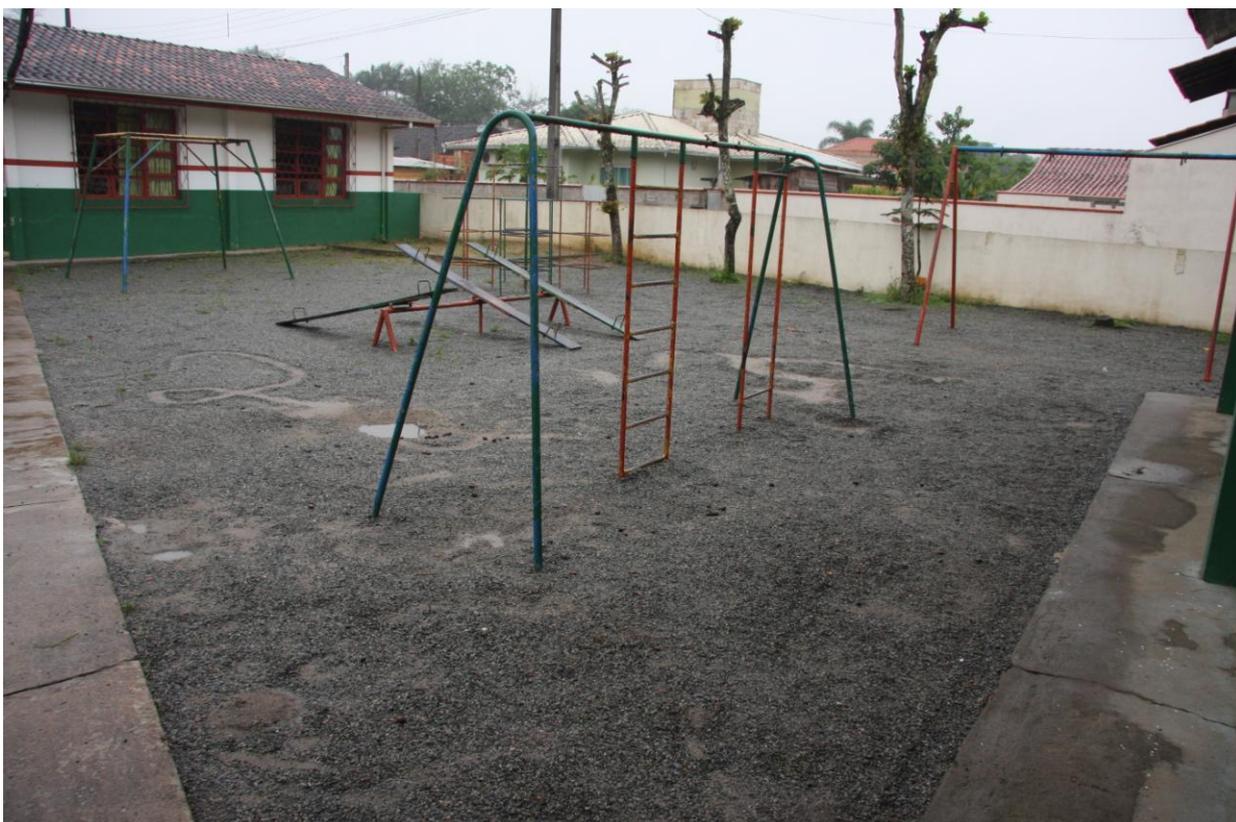
Parquinho em péssimas condições de uso

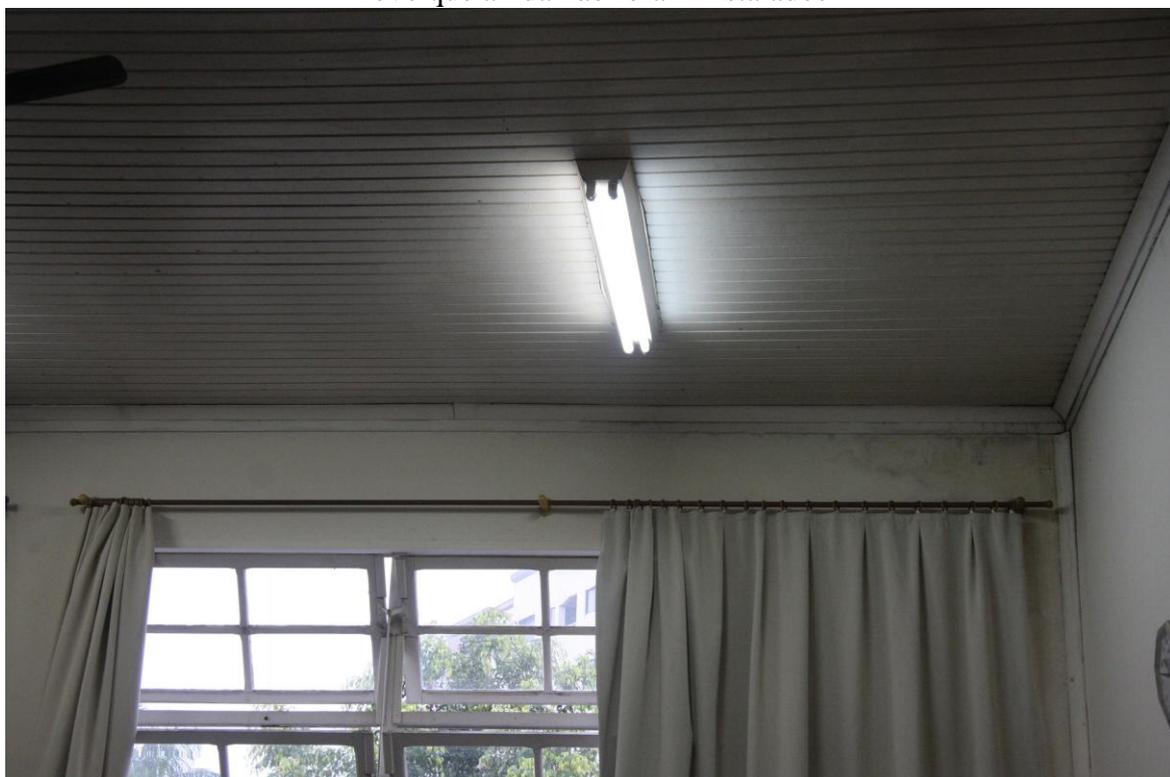
Infiltrações nas paredes

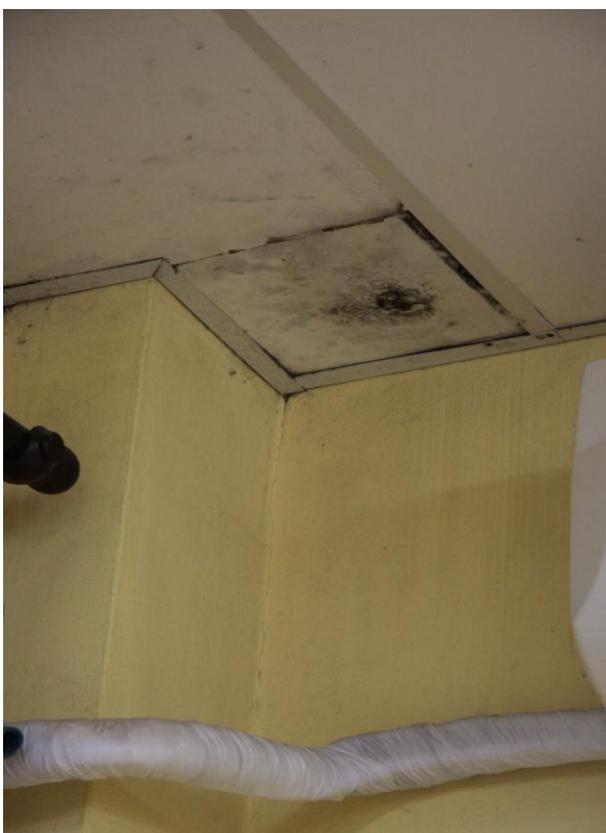
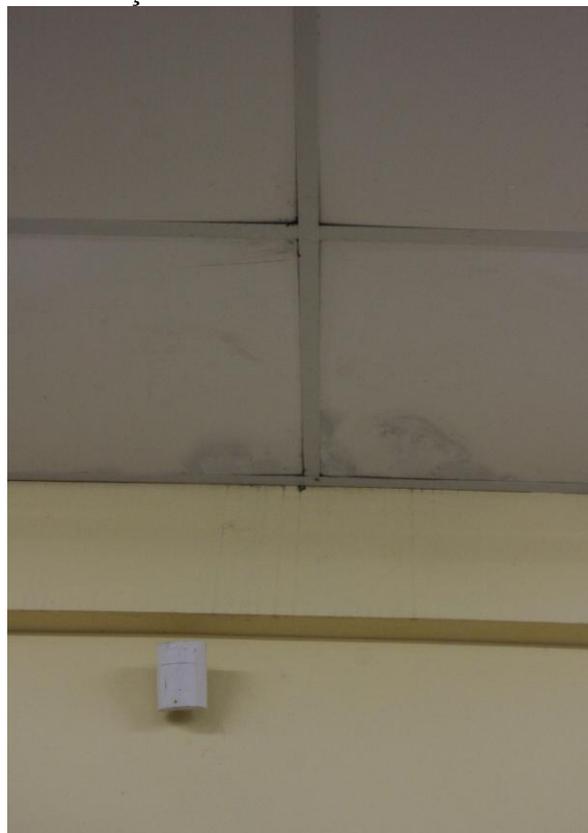
Infiltrações e goteiras no teto do auditório
