RELATÓRIO DA VISITA DA COMISSÃO DE EDUCAÇÃO, CULTURA E DESPORTO DA ASSEMBLEIA LEGISLATIVA DO ESTADO DE SANTA CATARINA ÀS ESCOLAS PÚBLICAS ESTADUAIS DOS MUNICÍPIOS DE ARARANGUÁ, BALNEÁRIO GAIVOTA, TURVO, CRICIÚMA,BALNEÁRIO RINCÃO, TUBARÃO, CAPIVARI DE BAIXO E LAGUNA REALIZADA NO PERÍODO DE 10 A 14 DE DEZEMBRO DE 2012

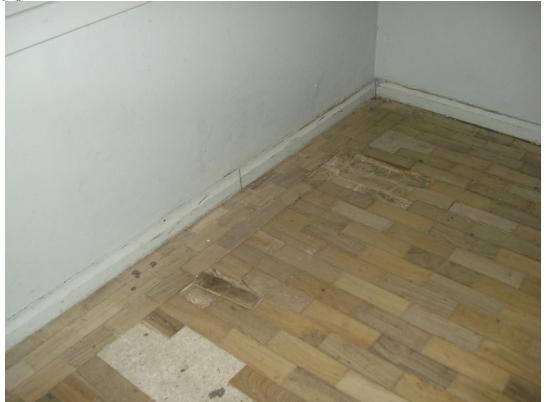
Pisos soltando

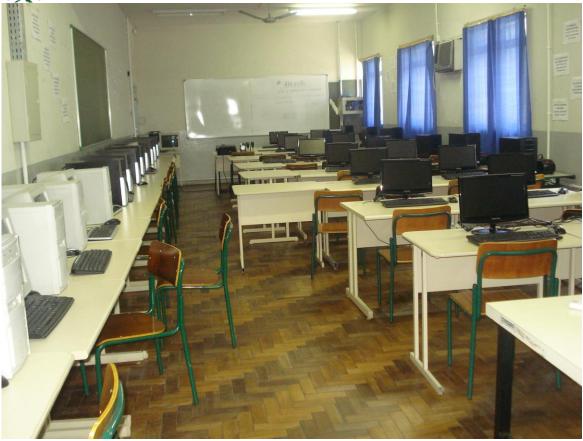
Duas salas informatizadas, com internet muito lenta, o que prejudica o andamento das aulas.

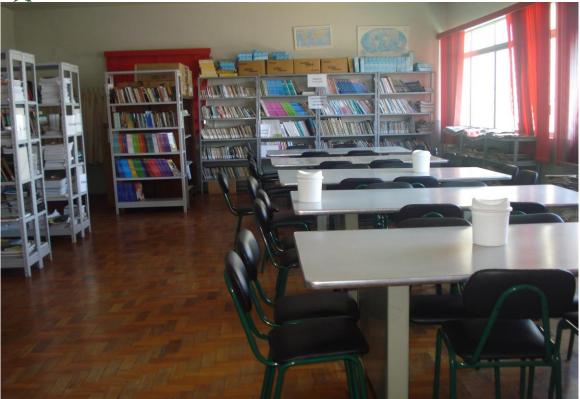
Biblioteca ampla e adequada

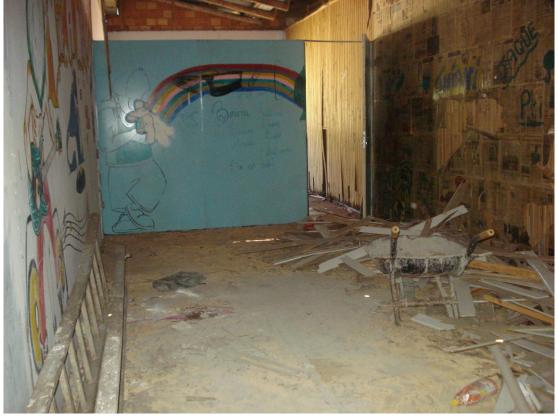
Sala de depósito foi desmanchada porque estava em vias de desabamento

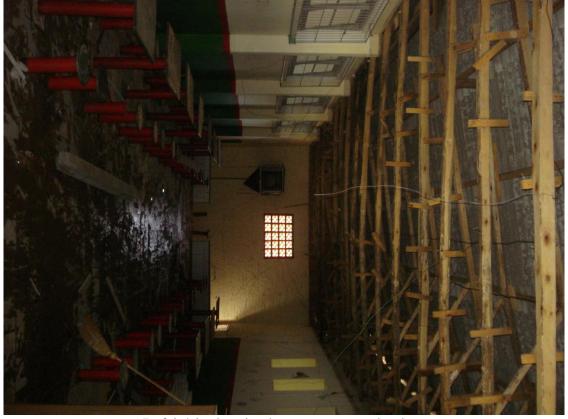
- -forros das salas de aula desabando, colocando em risco a integridade física dos alunos;
- -refeitório interditado, pois o forro desabou;
- -laboratório de ciências com forro desabando;
- -várias infiltrações na estrutura.

Refeitório desativado porque o teto desabou

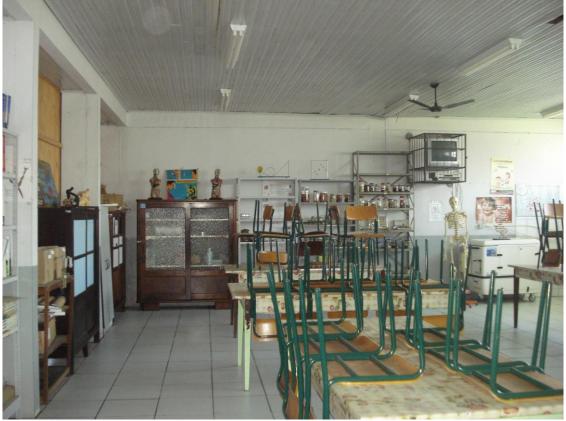
Forro do laboratório de ciências caindo infestado de cupim

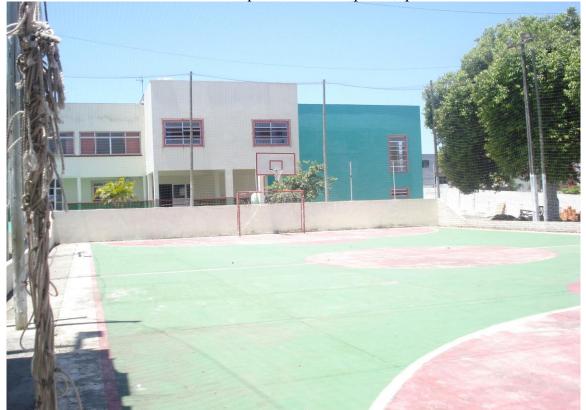
Quadra descoberta em bom estado

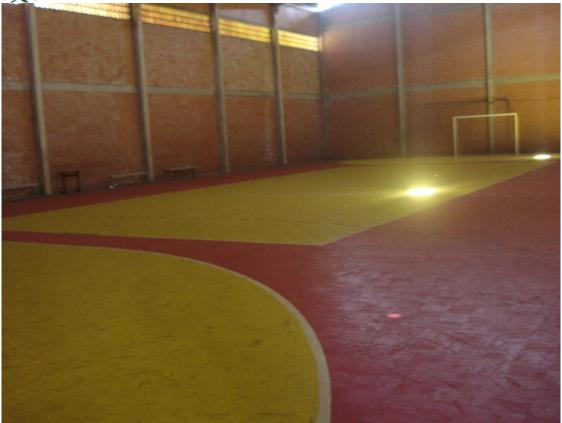
Ginásio de esportes em bom estado com algumas poucas goteiras

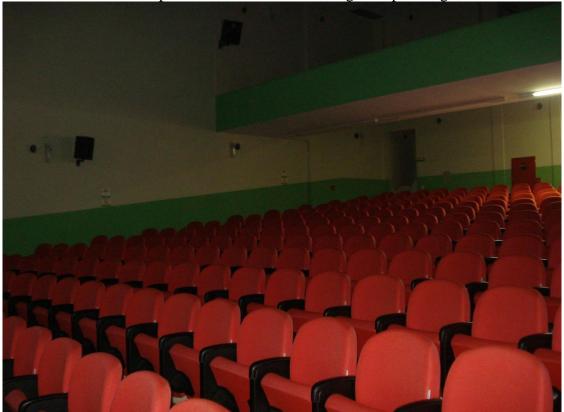
Anfiteatro em excelentes condições

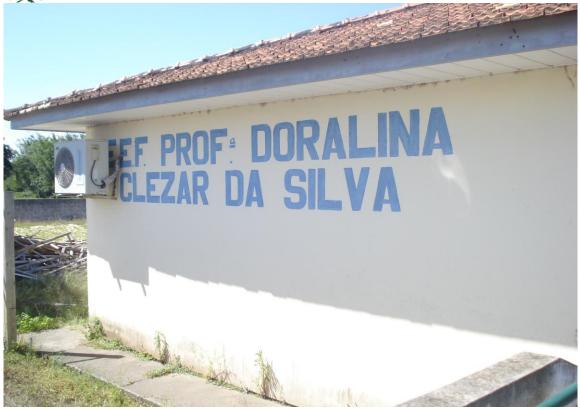
EEF Profa Doralina Clezar da Silva prédio antigo desativado

-reconstrução do prédio onde ficava a escola.

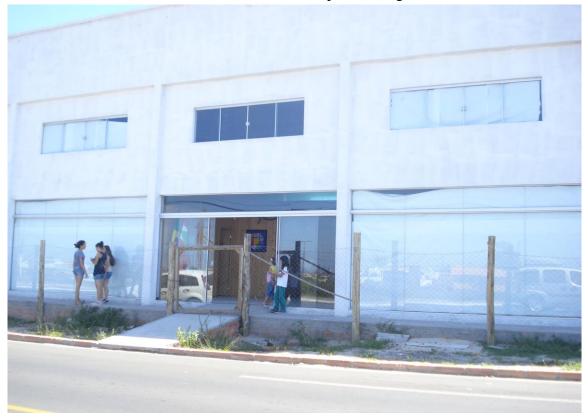
- -a escola está instalada temporariamente em um centro comercial, devido ao desabamento do teto do prédio da escola, que ocorreu no mês de julho de 2012. O local onde está instalada atualmente não possui as mínimas condições estruturais para funcionar como escola. As salas de aula são divididas por tábuas de pinus, impedindo a concentração dos alunos devido à reverberação do som, e não há ventilação, tornando o local muito abafado.
- -há muita luminosidade para o local onde funciona a sala informatizada, impedindo o bom funcionamento das aulas.
- a quadra de esportes é de areia e as bolas caem no asfalto que fica ao lado, onde há muita circulação de carros colocando em risco a vida dos alunos.
- -não há muros e as crianças ficam vulneráveis com relação à segurança.

EEF Profa Doralina Clezar da Silva prédio atual

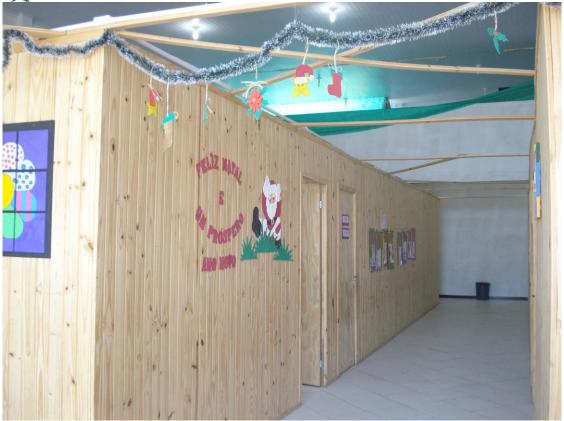
Salas de aula improvisadas e separadas por tábuas de pinus

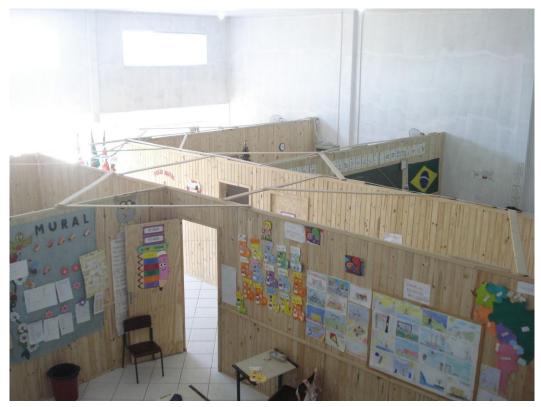
Salas improvisadas sem a mínima condição de uso

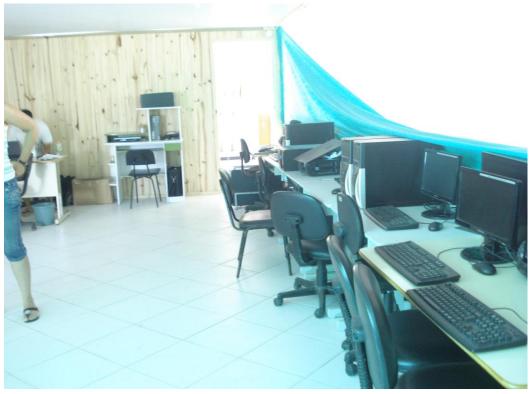
Sala informatizada com excesso de claridade e extremamente abafada, causando a queima de computadores

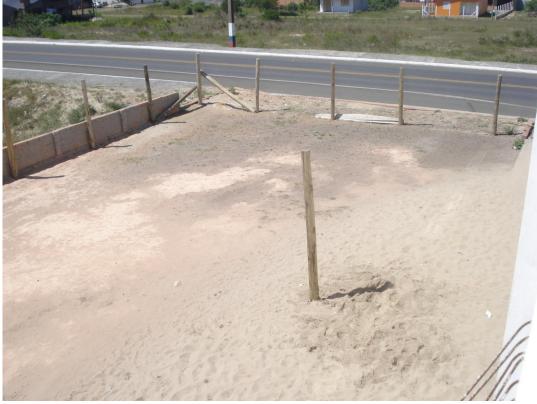
A educação física é feita em um campo de areia localizado ao lado de uma rua muito movimentada, onde a bola cai constantemente e os alunos se arriscam a ir pegá-la.

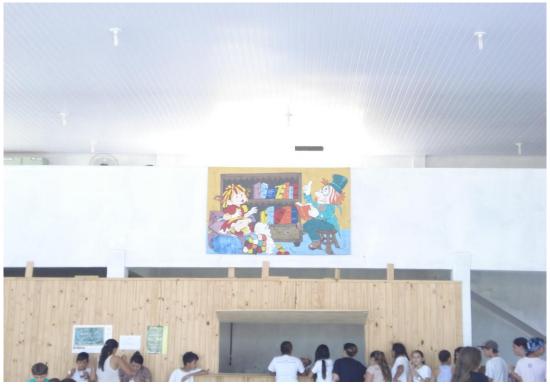
Sala dos professores localizada em cima do refeitório

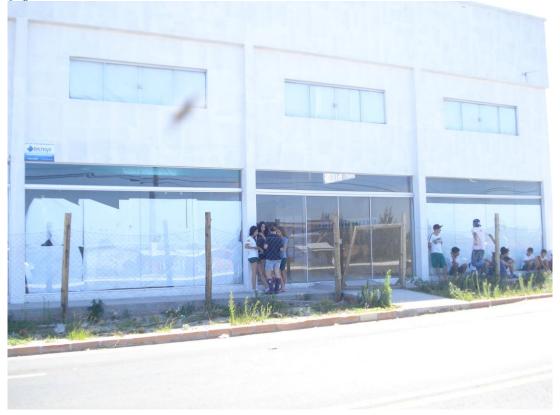
Falta de muros em volta do prédio escolar provisório.

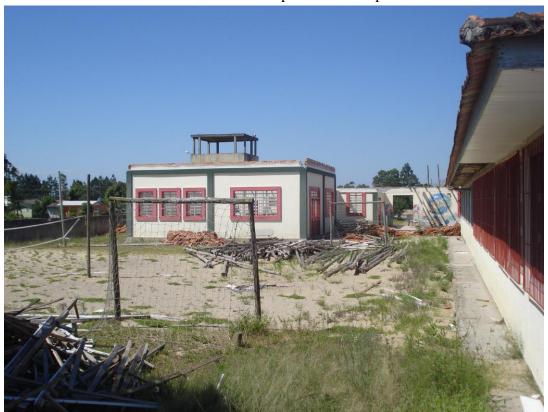
No início do ano de 2012 houve o desabamento do teto do prédio escolar

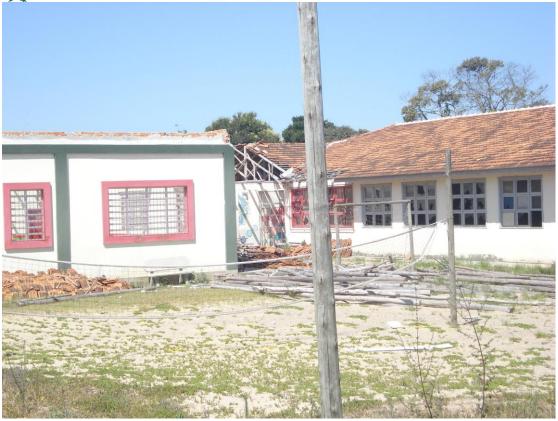
Prédio escolar encontra-se desativado e sendo alvo de saques

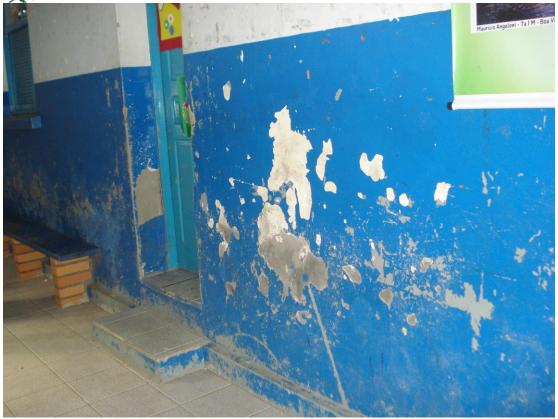
Necessidade de pintura em toda estrutura

-reforma geral.

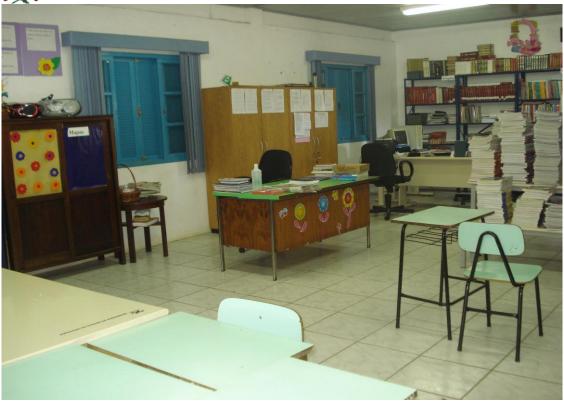
Biblioteca em boas condições

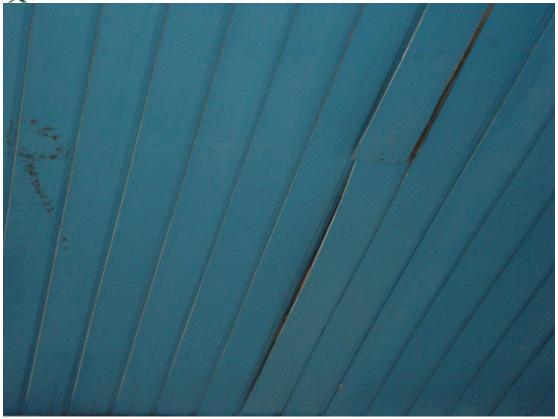
- -forro infestado por cupins, causando risco de desabamento;
- -muitas rachaduras na estrutura;
- -muitas infiltrações nas paredes;
- -forro do auditório desabou;
- -pintura muito antiga e gasta;
- -reboco da parede caindo;
- -janelas quebradas.

Forro caindo e infestado de cupim, correndo o risco de desabamento

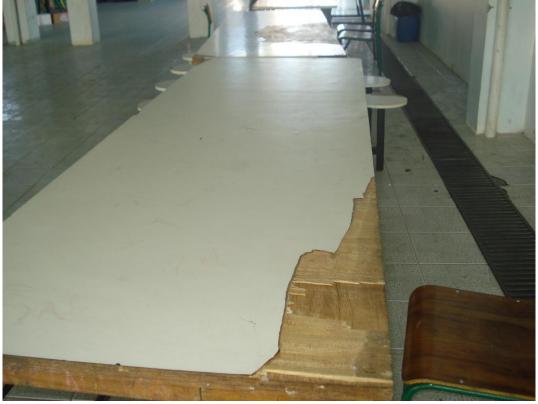
Necessidade de troca das mesas dos refeitórios

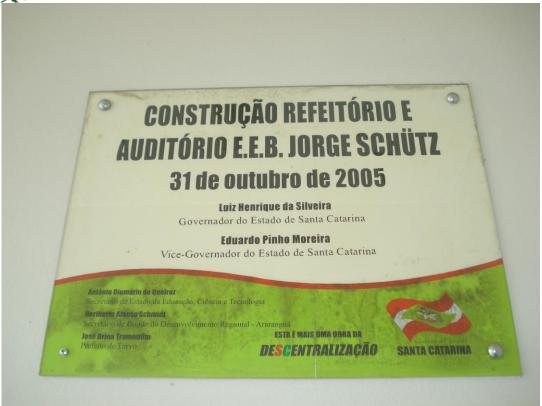
Auditório desativado desde 2011 quando teve seu forro caído

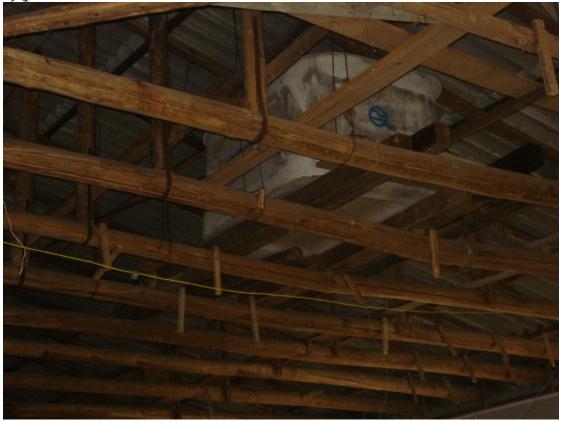
Forro desabado

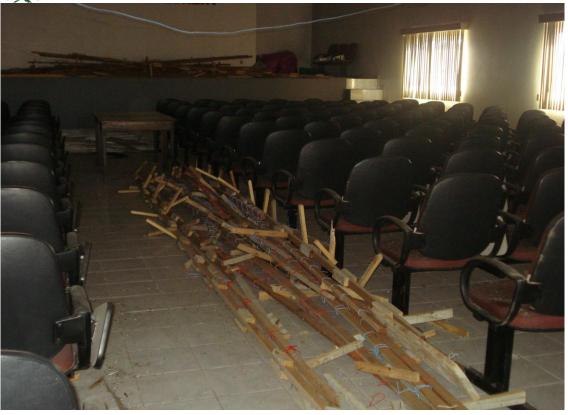
Não há previsão de reforma do forro do auditório

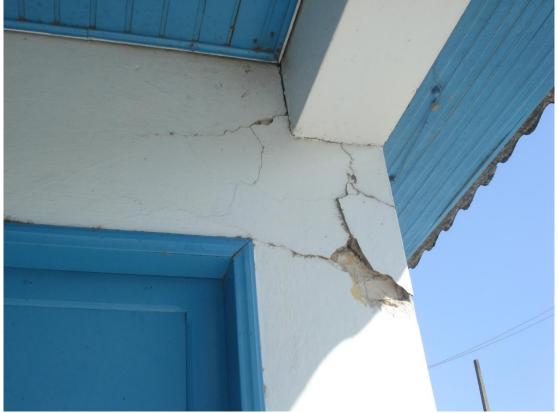
Rachaduras e forros infestados de cupim.

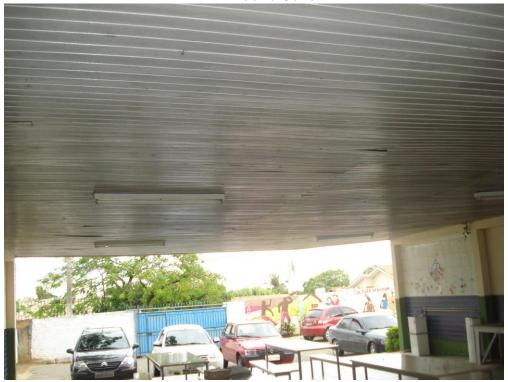
Área coberta, onde se localiza o refeitório, foi interditada pelos bombeiros, pois o forro está desabando

- -troca do forro da área coberta que está interditada;
- -troca da rede elétrica;
- -construção de um refeitório;
- -construção de uma quadra coberta;

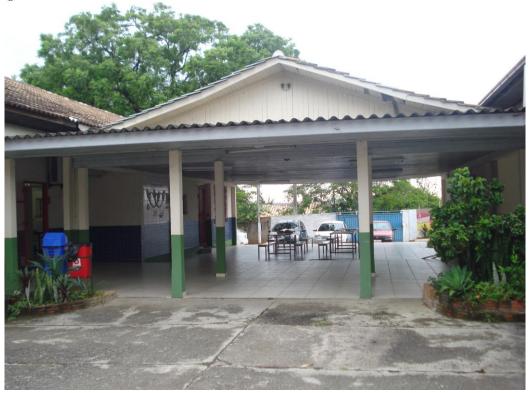
A área interditada é aberta nas laterais e em dias de chuva torna inviável a utilização do refeitório pelos alunos

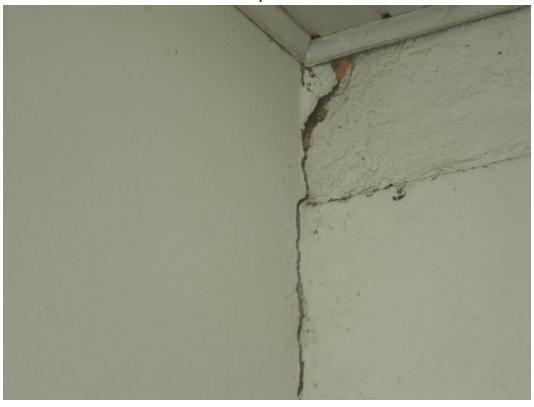
Muitas rachaduras nas paredes

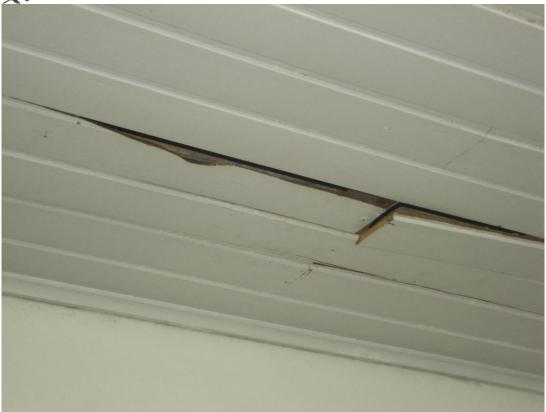
Forro de toda estrutura caindo

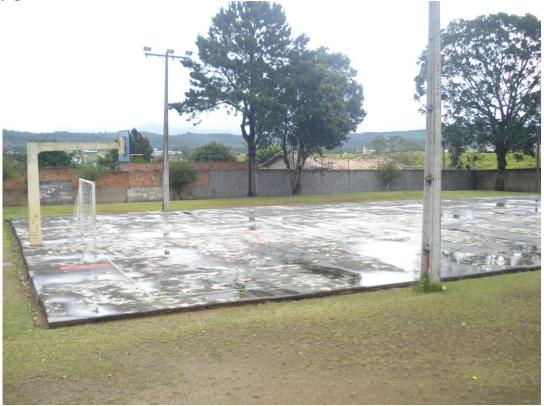
Quadra descoberta necessitando de reforma.

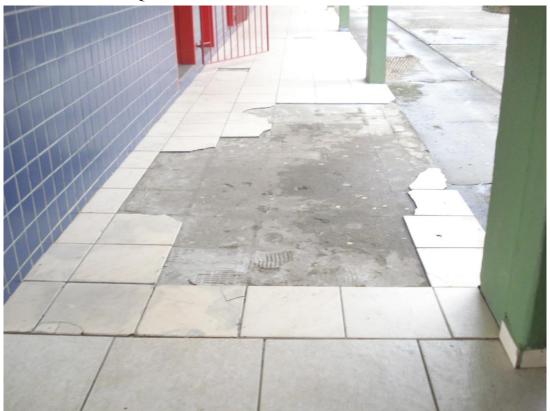
Pisos cerâmicos quebrando.

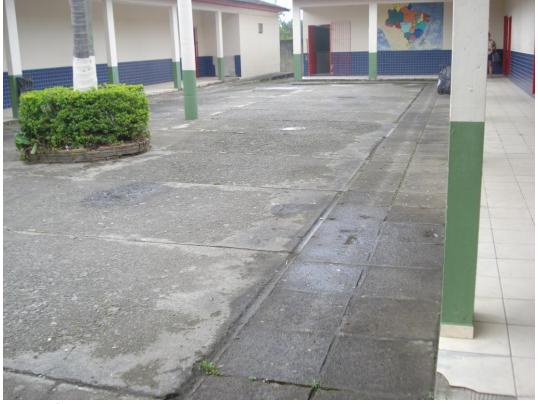
Área descoberta alaga em dias de chuva devido à falta de drenagem.

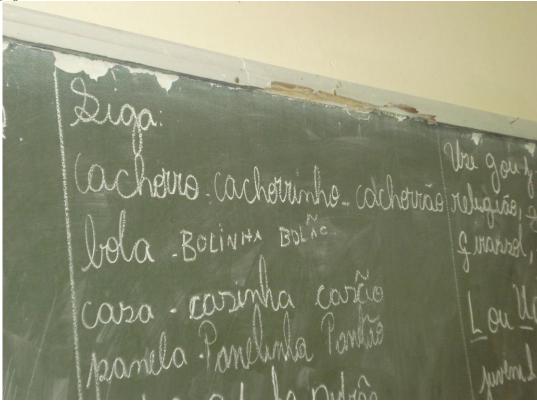
Quadro de giz em péssimas condições

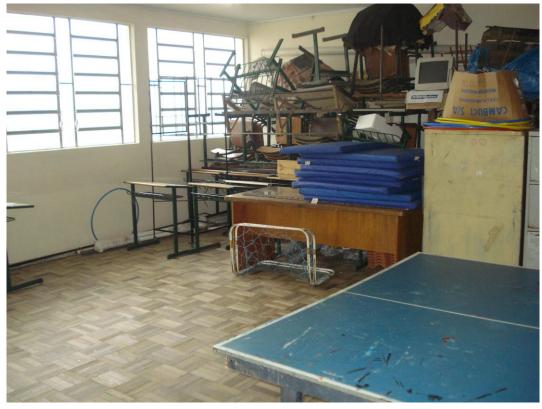
Sala de aula servindo de depósito devido à falta de espaço para materiais obsoletos

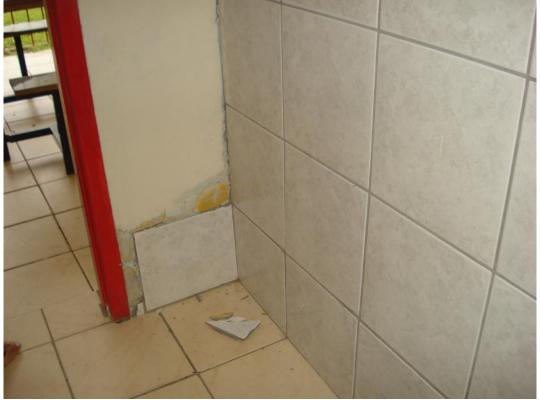
Ladrilho de banheiro caindo

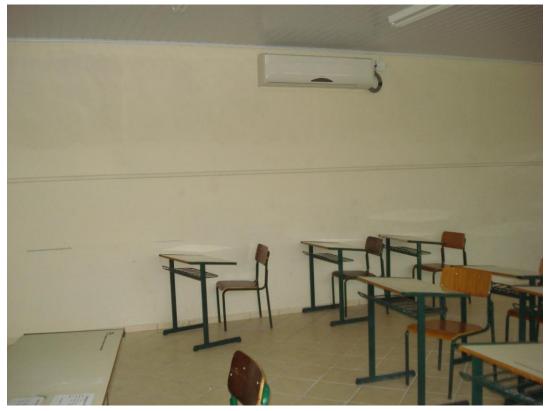
Climatizador em apenas uma sala de aula, que não é ligado por falta de condições da instalação elétrica

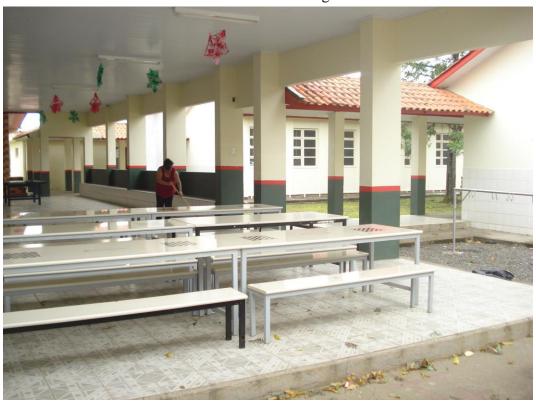
Área coberta aberta nas laterais permite que em dias de chuva o refeitório fique molhado.

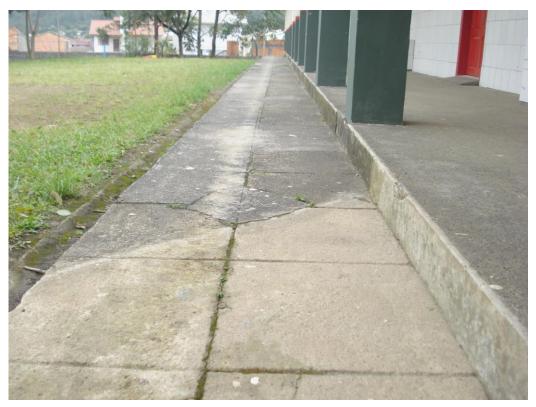
Calçadas necessitando de piso cerâmico.

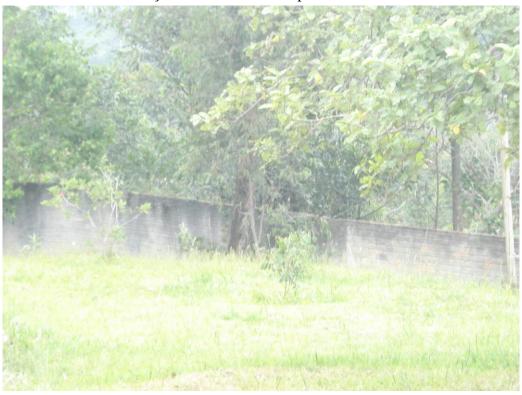
Muro baixos permitem a entrada de vândalos na escola.

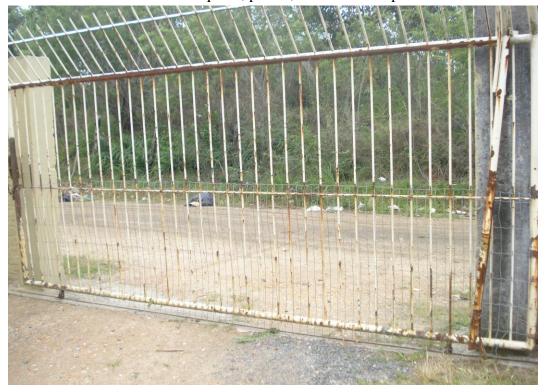
Portão do estacionamento quase caindo.

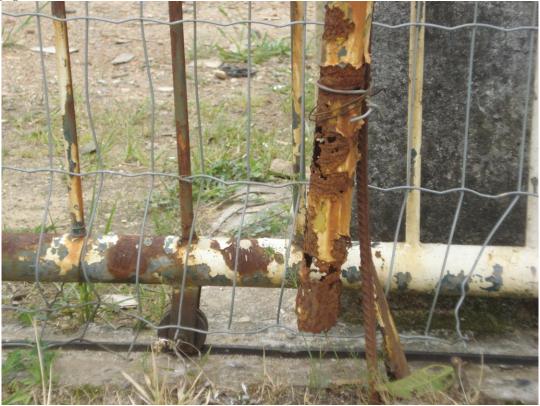
Más condições do portão de estacionamento.

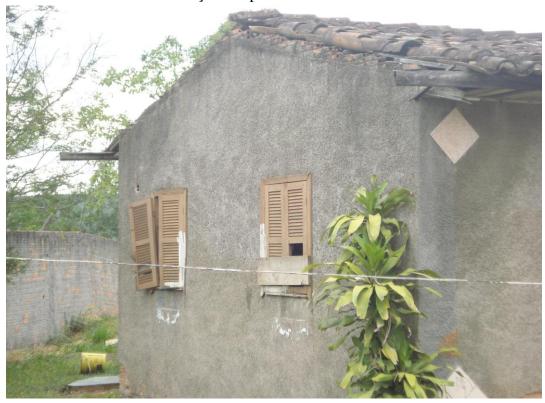
Antiga casa do servente, que atualmente serve de depósito, mas que se encontra em vias de desabamento, necessitando ser demolida.

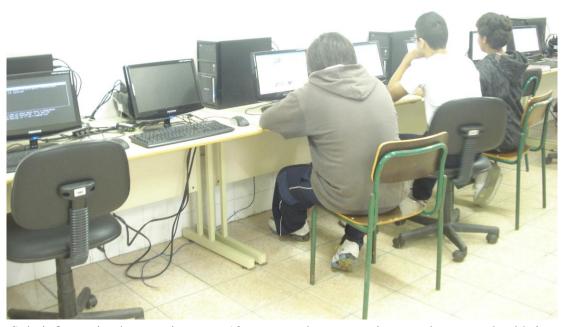
Sala informatizada possui apenas 18 computadores, com internet lenta e rede elétrica insuficiente.

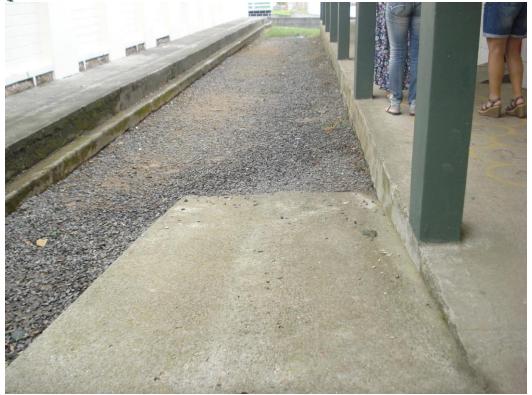
Rampa para cadeirantes não chega até a quadra de esportes e os alunos são obrigados a passar com a cadeira pela brita.

- -construção de calçamento no acesso à quadra de esportes para os alunos cadeirantes;
- -calçamento da rua da escola, pois há muita lama nos dias de chuva;
- quadra de esportes coberta e melhorias na quadra descoberta;
- -reforma na rede elétrica;
- -conclusão das obras que estão em andamento.

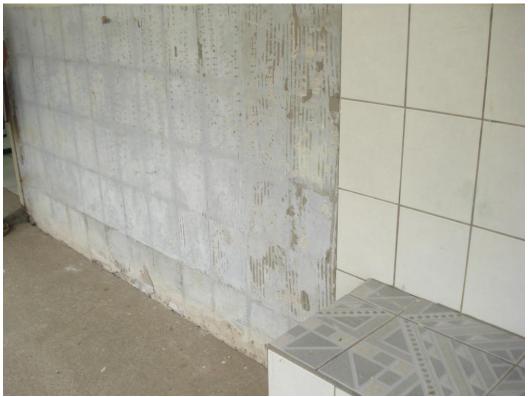
Ladrilhos das paredes caindo.

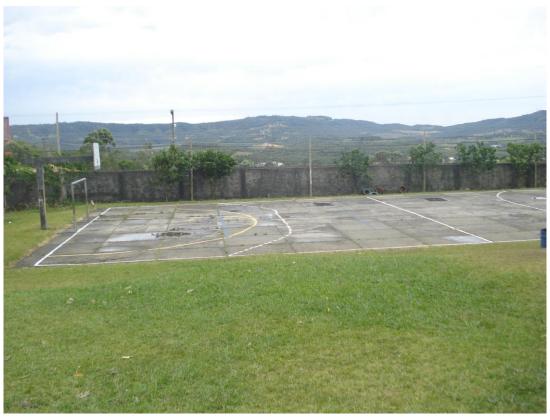
Quadra descoberta necessitando de manutenção.

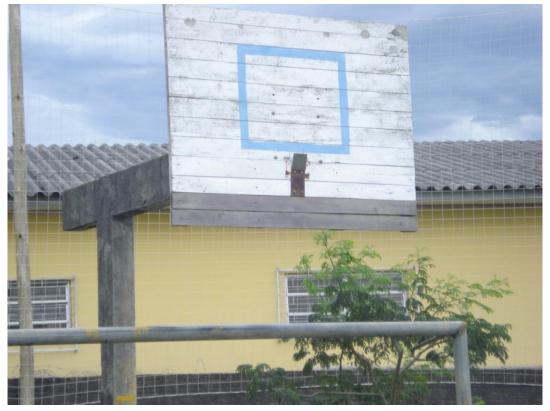
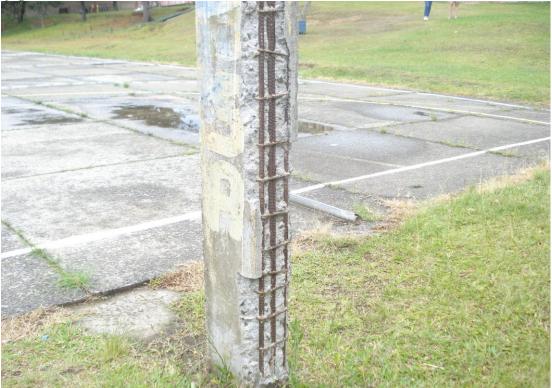
Condições da viga de sustentação da cesta de basquete.

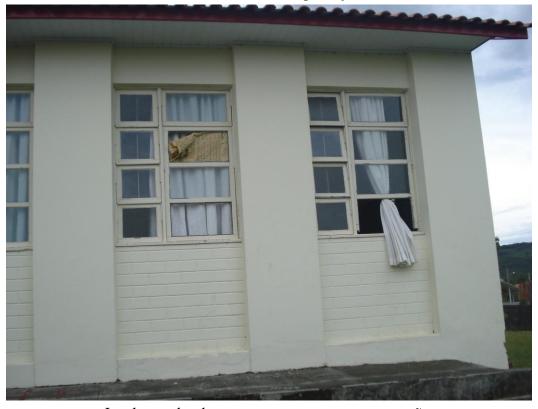
Invasão de vândalos causam depredações na escola.

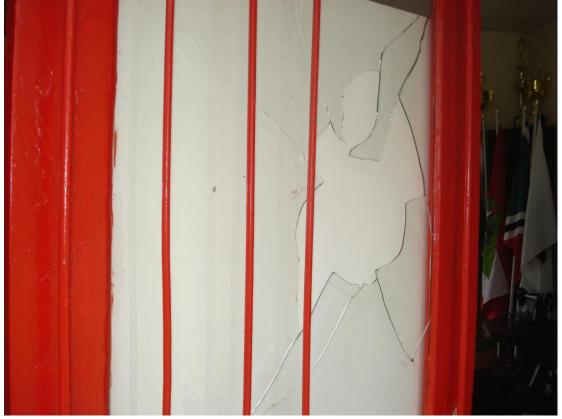
Janelas quebradas e sem recursos para manutenção.

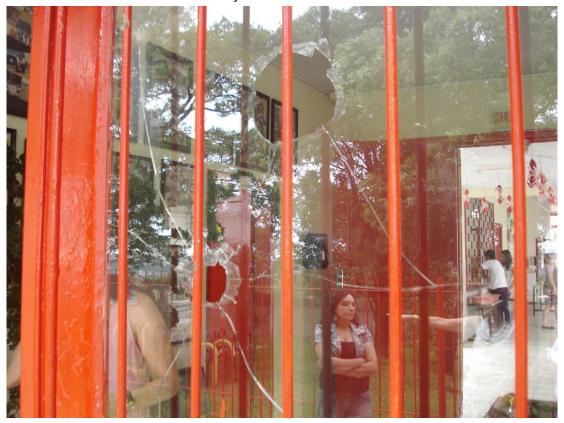
Ações de vândalos.

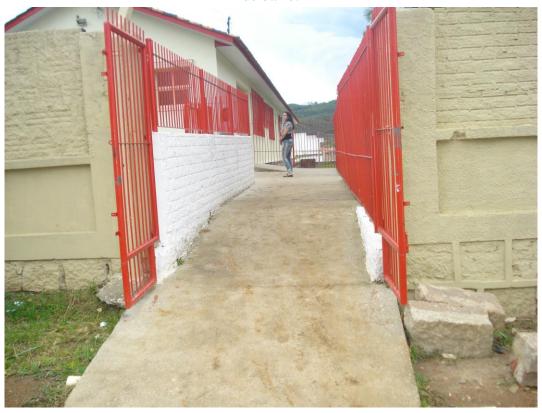
Necessidade de calçamento da rua em frente à escola, que em dias de chuva fica cheia de barro.

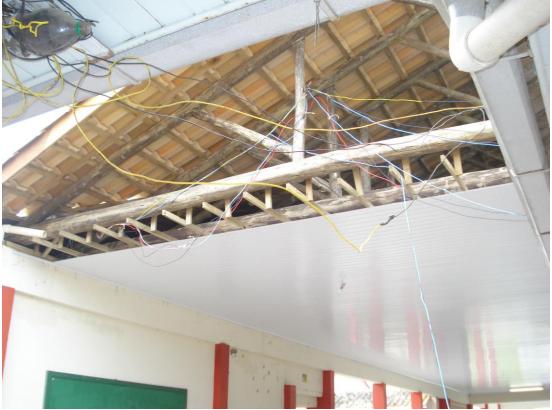
Forro da área coberta caiu e atualmente encontra-se em reforma.

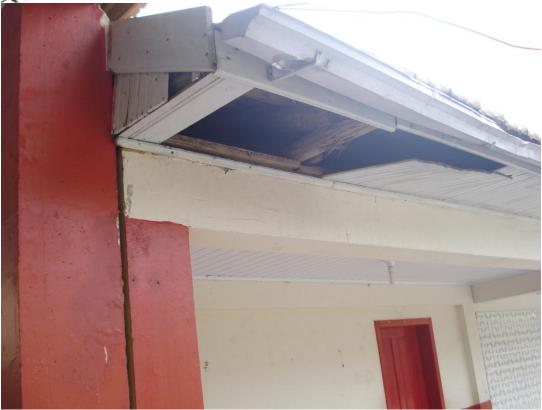
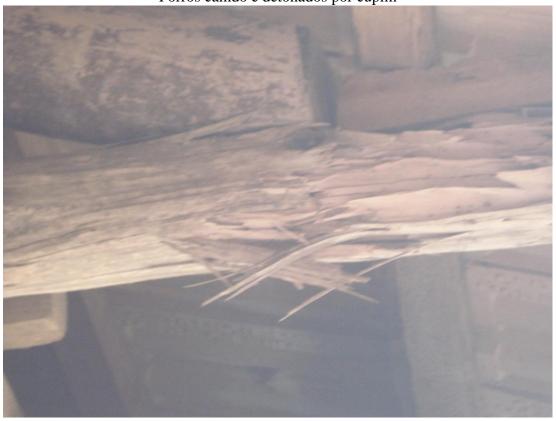
Forros caindo e detonados por cupim

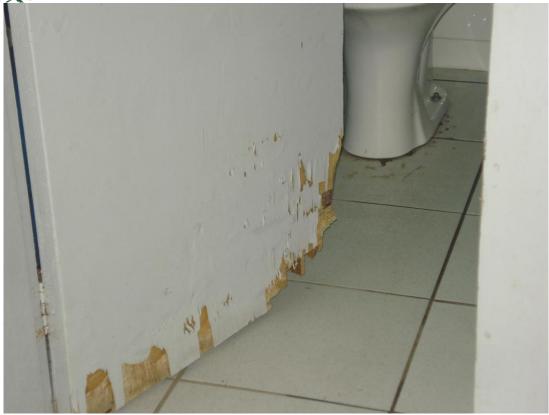
Condições das portas da escola.

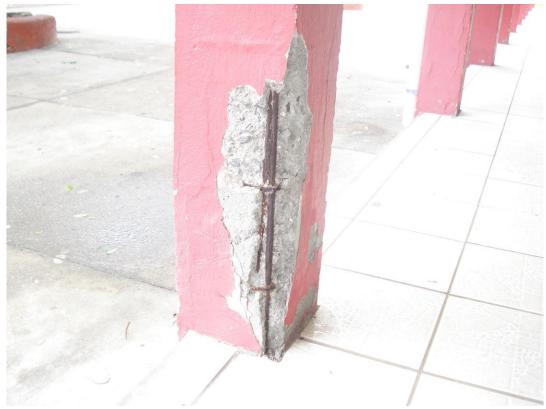
Ferros das vigas de sustentação a mostra.

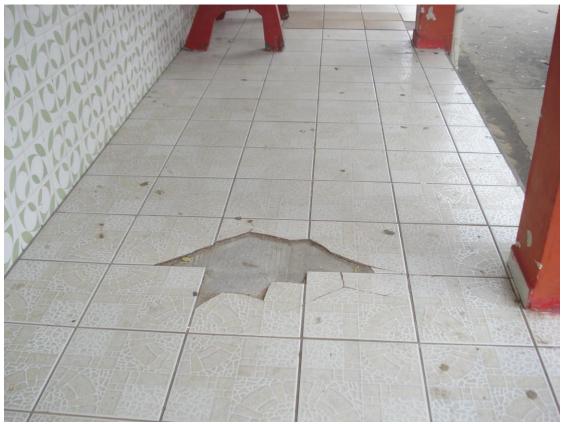
Pisos quebrados nas calçadas.

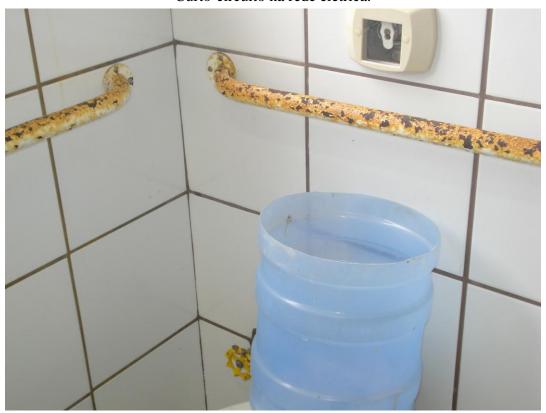
Barra de apoio no banheiro adaptado do ginásio de esportes enferrujada.

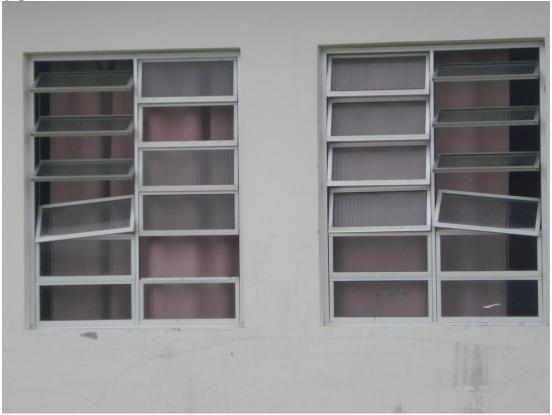
Janelas quebradas.

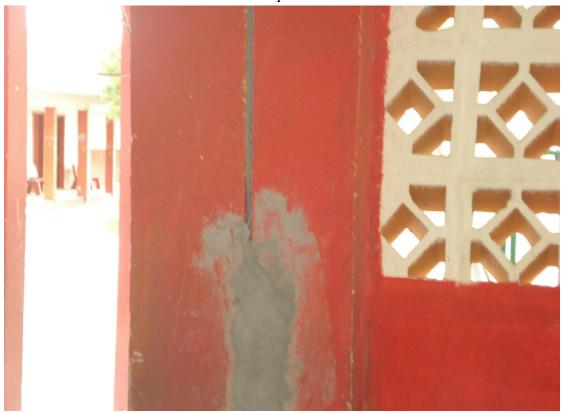
Rachaduras nas paredes.

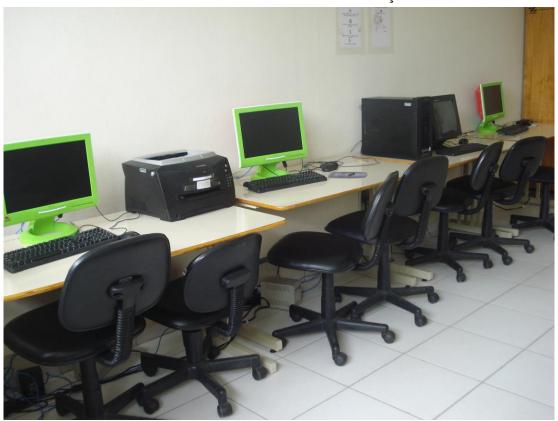
Sala informatizada com apenas 10 computadores e internet muito lenta.

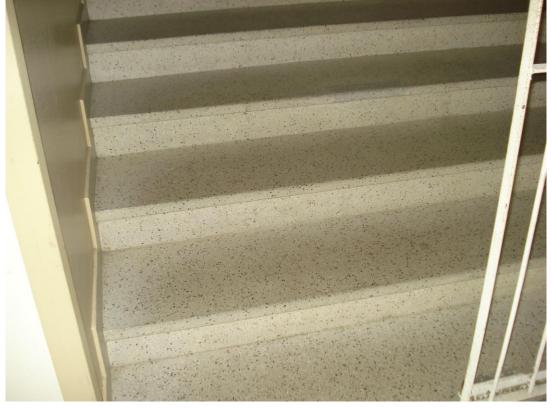
Necessidade de tiras antiderrapantes nas escadas.

- -reforma na rede elétrica;
- -colocação de borracha antiderrapante nas escadas;
- -reparo no muro da entrada, pois está em vias de desabamento.

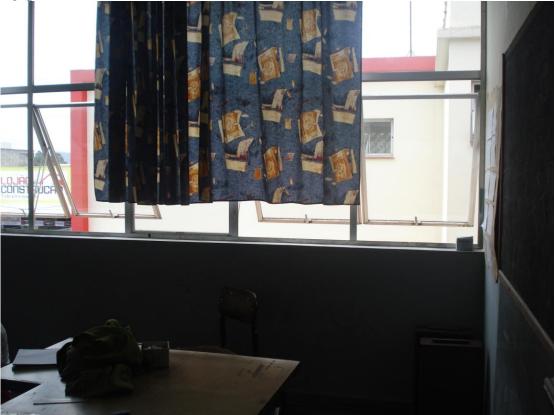
Faltam cortinas adequadas nas janelas.

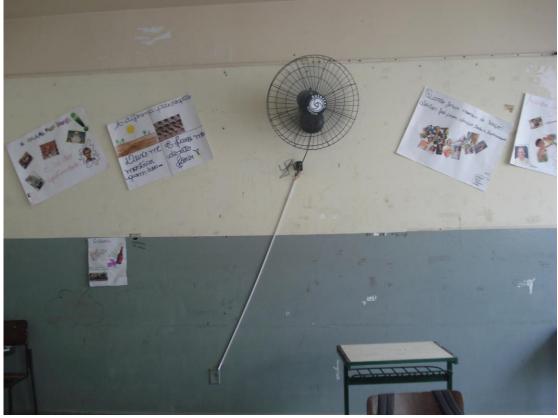
Faltam climatizadores, há apenas ventiladores em algumas salas de aula.

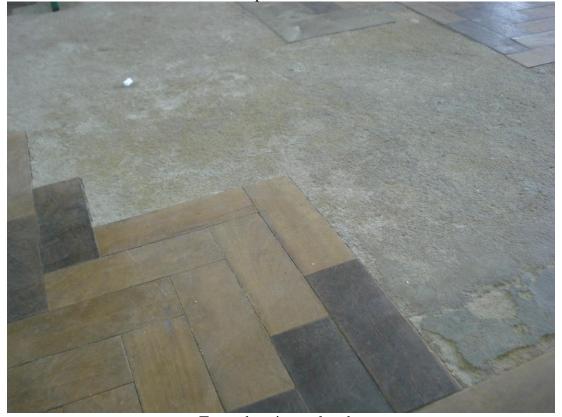
Tacos dos pisos soltando.

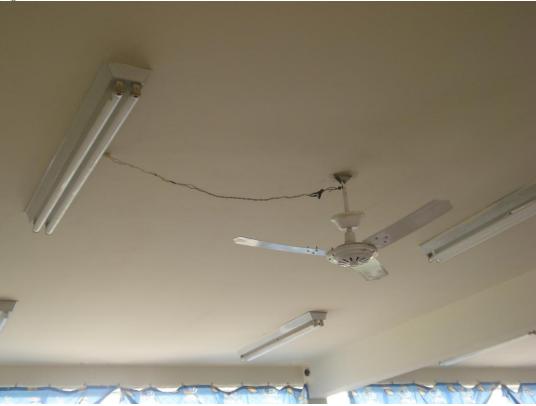
Falta de ventilação na sala informatizada provoca super aquecimento dos computadores.

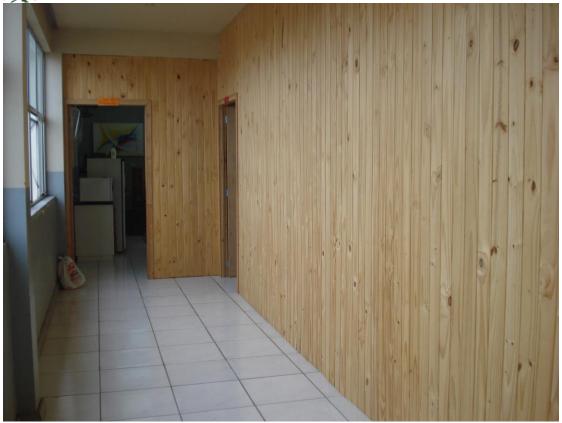
Algumas salas de aula, divididas com tábuas de pinus, são muito pequenas e quentes.

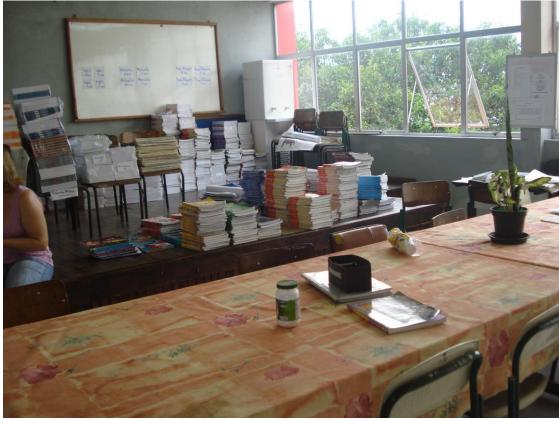
Sala dos professores improvisada.

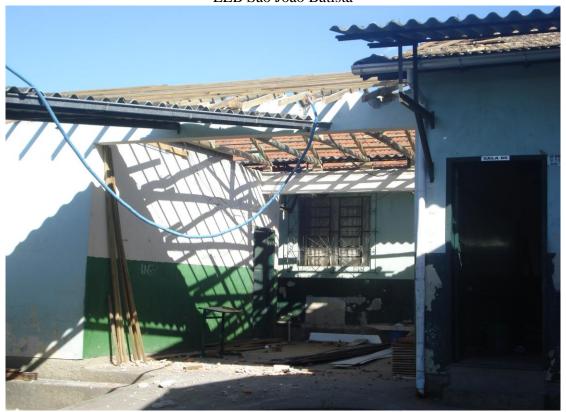
- -a escola está passando por uma pequena reforma no telhado de 03 salas de aula, pois houve o desabamento de um dos telhados, onde o caibro está comprometido devido a infestação por cupim;
- -goteiras e infiltrações em toda a estrutura escolar;
- -rachaduras grandes em toda a estrutura;
- -muro da lateral da escola desabou;
- -janelas e vidros quebrados;
- -forro desabando e climatizador quebrado na sala de informática;
- -forro da área coberta está abalado e sem lâmpadas;
- -calhas de chuva quebradas;
- -bebedouro em péssimas condições de uso;
- -cozinha com botijão de gás interno e sem telas de proteção nas janelas;
- -quadra descoberta com a estrutura da tabela de basquete comprometida;
- -portão da escola quebrado, preso por fios para não cair;

Telhado de parte da estrutura desabou

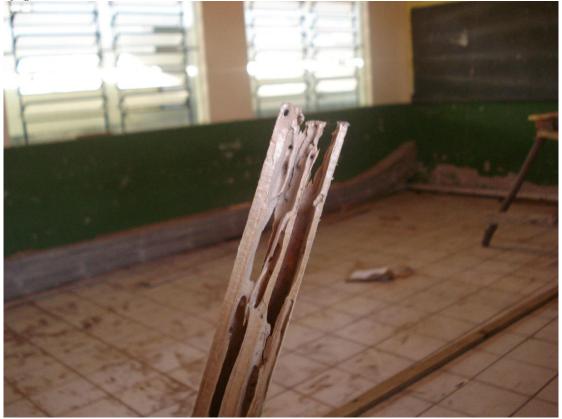
Madeira do telhado com infestação de cupim

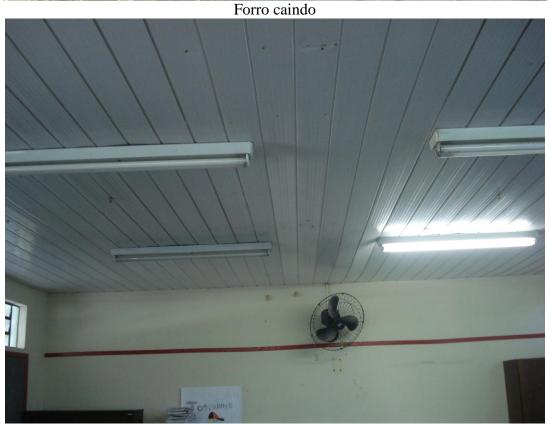
Energia elétrica em péssimas condições. Somente parte das lâmpadas funcionam e não há possibilidade de instalação de climatizadores

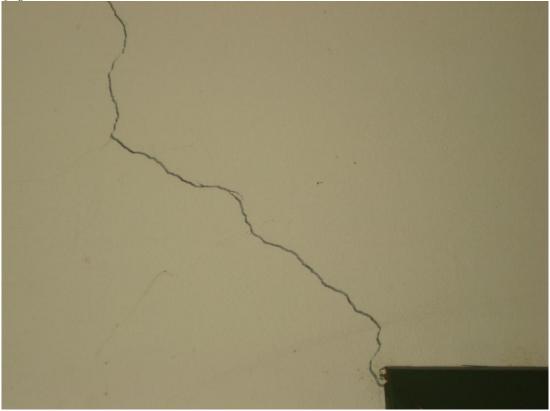
Rachaduras nas paredes comprometem a estrutura

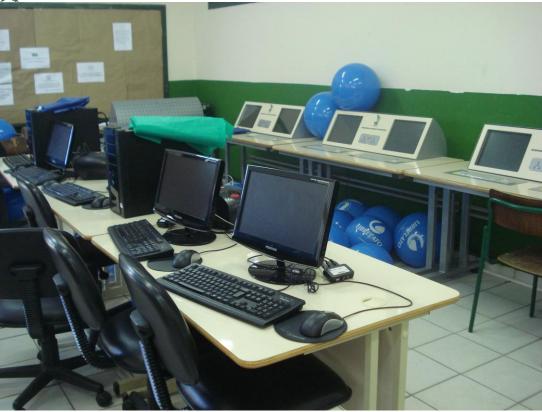
Sala informatizada sem climatizadores causam o superaquecimento dos computadores e infiltrações causam abaulamento no forro e goteiras na sala

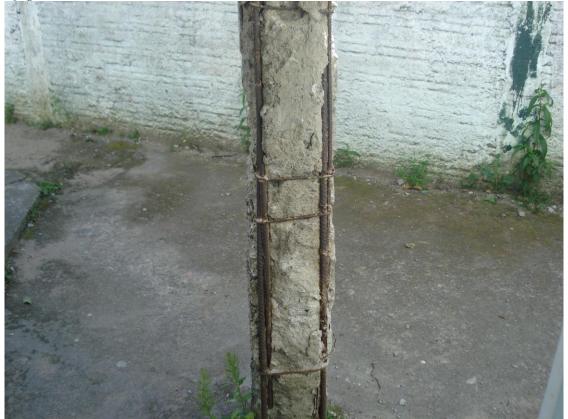
Vigas de sustentação em péssimas condições

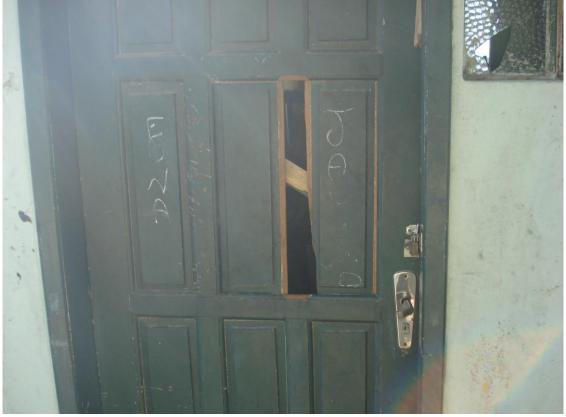
Portas quebradas

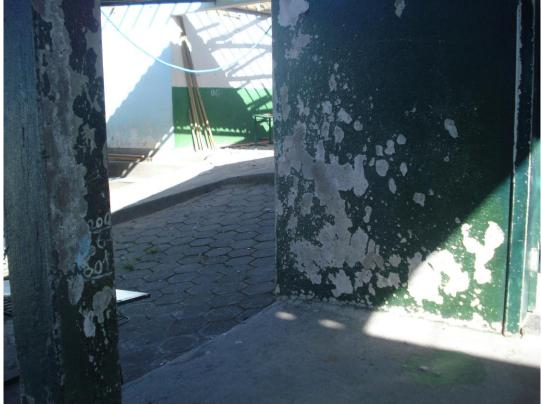
Pinturas em péssimas condições

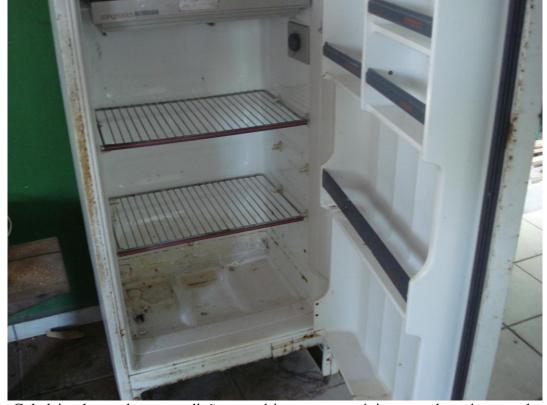
Geladeira da escola em condições precárias, que no próximo ano deverá ser usada porque a merenda escolar deixará de ser terceirizada

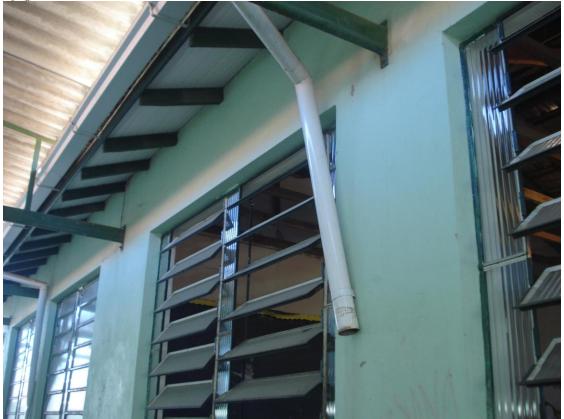
Calhas de chuva quebradas

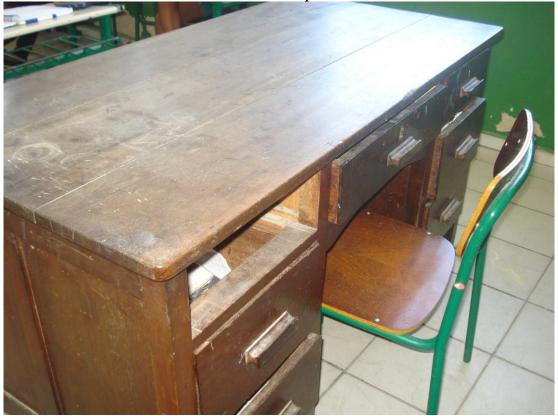
Mesa do professor na sala de aula

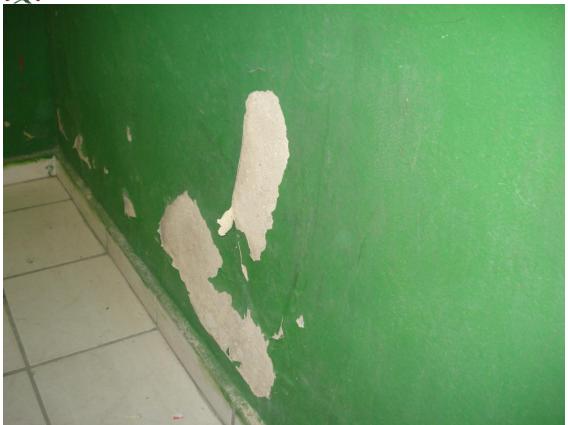
Condições das paredes

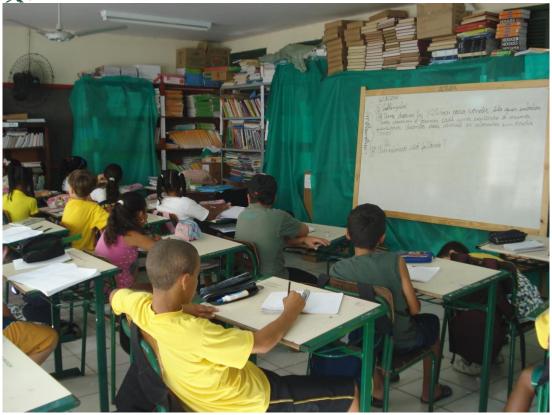
Sala de aula improvisada na biblioteca

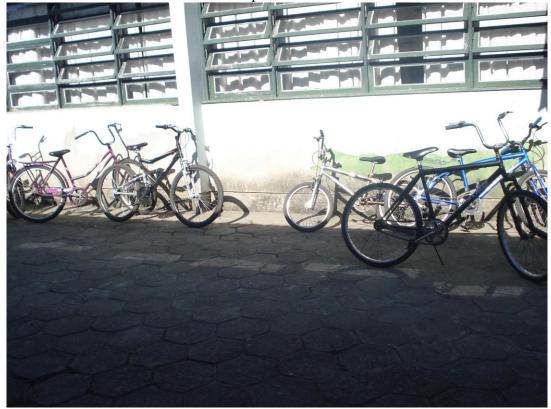
Falta de bicicletário

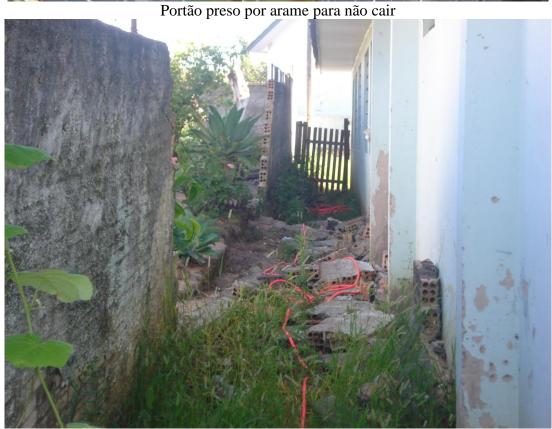
Muro lateral desabou

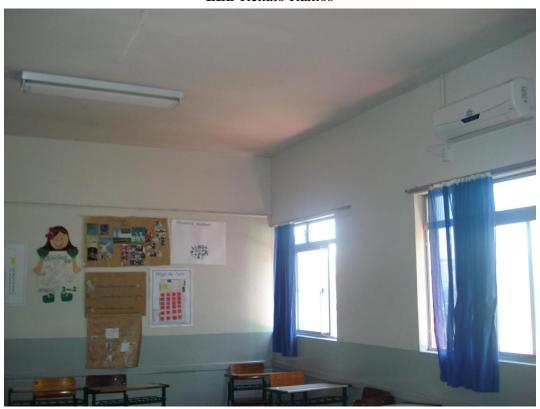
Climatizadores não funcionam porque não há condições na rede elétrica

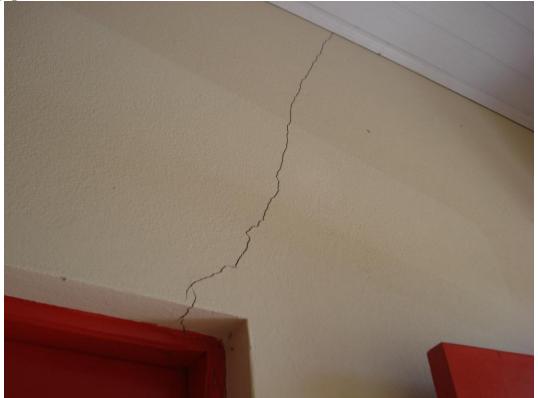
Rachaduras nas paredes

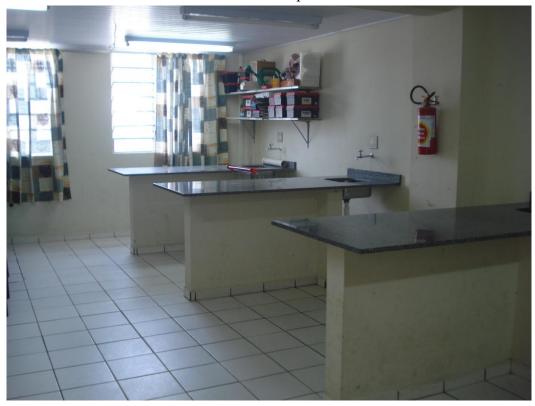
Laboratório desativado por falta de reagentes químicos não encontrados na região

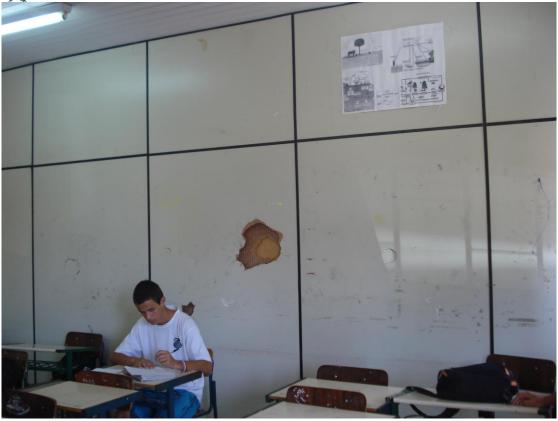
Sala de aula dividida ao meio e separada por parede provisória por falta de espaço

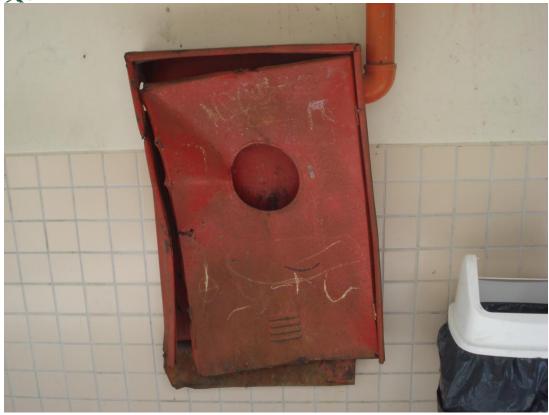
Condições do hidrante que se encontra sem mangueira

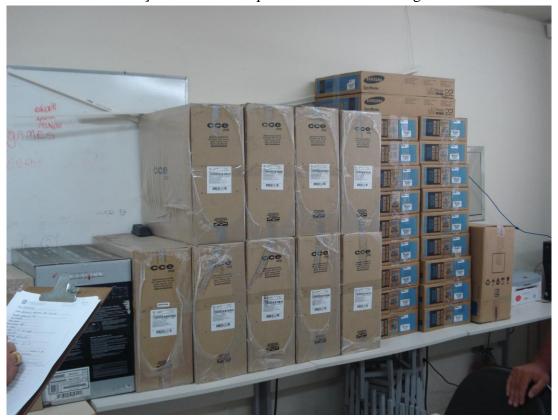
Computadores novos não podem ser instalados por falta de condições da rede elétrica
