RELATÓRIO DA VISITA DA COMISSÃO DE EDUCAÇÃO, CULTURA E DESPORTO DA ASSEMBLEIA LEGISLATIVA DO ESTADO DE SANTA CATARINA ÀS ESCOLAS PÚBLICAS ESTADUAIS DOS MUNICÍPIOS DE ARARANGUÁ, BALNEÁRIO GAIVOTA, TURVO, CRICIÚMA,BALNEÁRIO RINCÃO, TUBARÃO, CAPIVARI DE BAIXO E LAGUNA REALIZADA NO PERÍODO DE 10 A 14 DE DEZEMBRO DE 2012

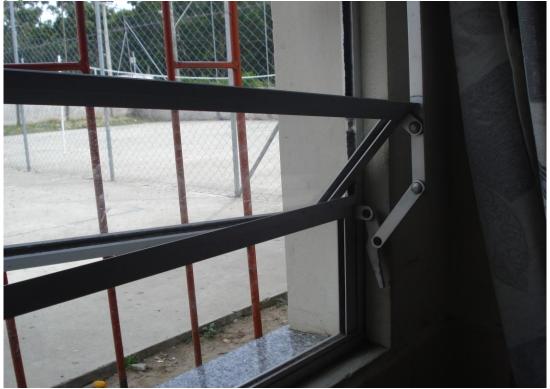
Janelas quebradas

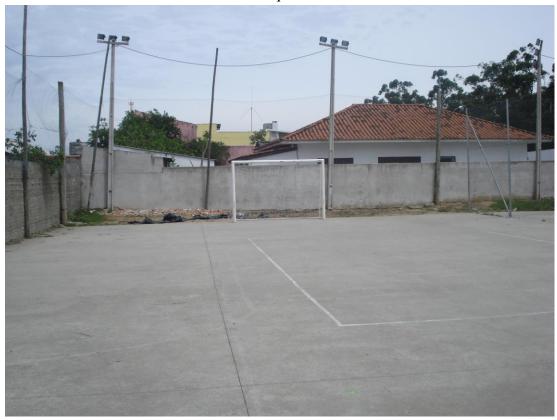
Muros baixos e falta de rede na parte superior permitem que as bolas caiam na rua ao lado da escola

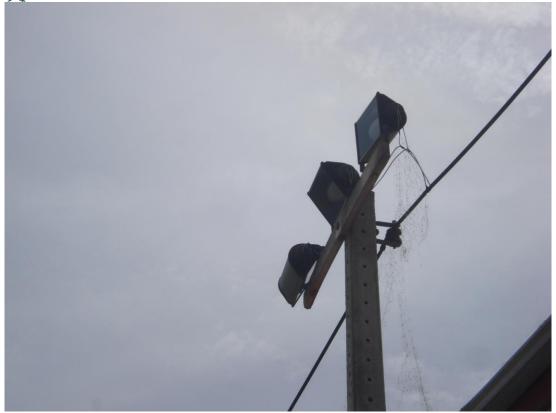
Problemas nos refletores da quadra de esportes

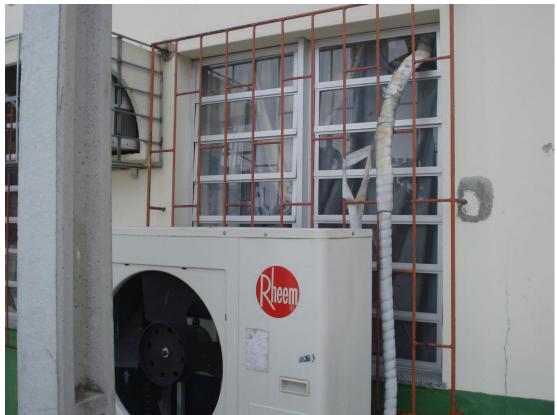
Instalação mal feita no cabeamento do climatizador da sala informatizada

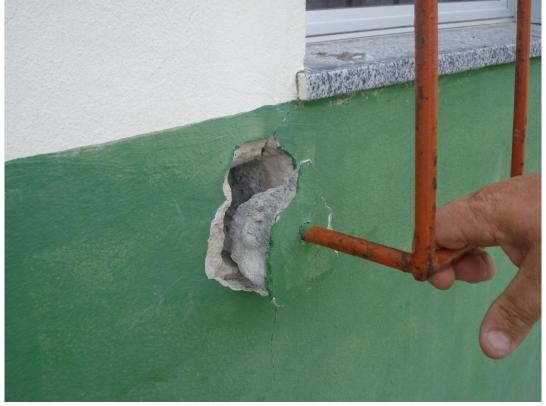
Falta chumbamento nas grades de proteção

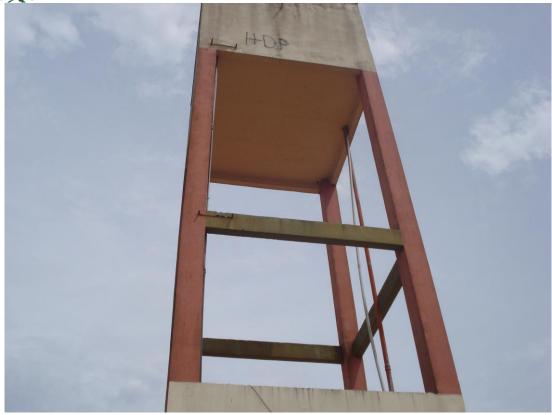
Falta de acesso à caixa d'água

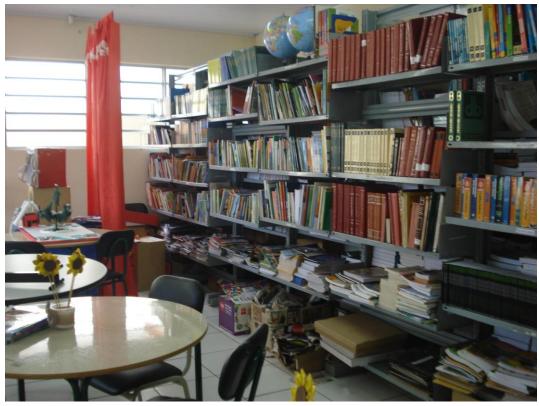
Biblioteca divide espaço com videoteca, faltando espaço para estantes

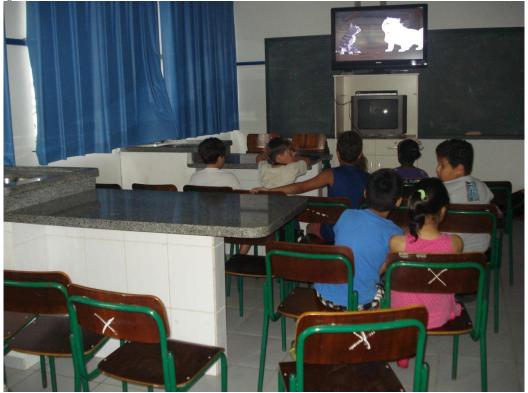
Laboratório desativado funcionando como sala de vídeo.

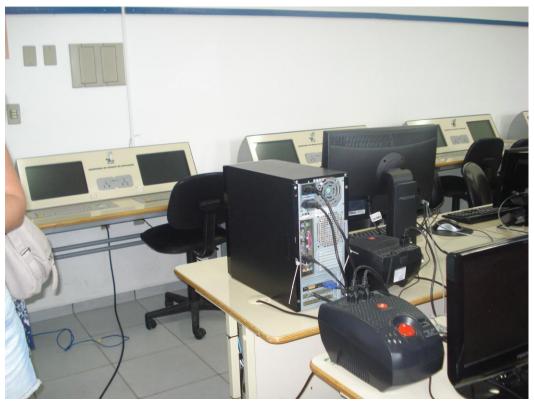
Sala informatizada sem climatizador por falta de condições da rede elétrica.

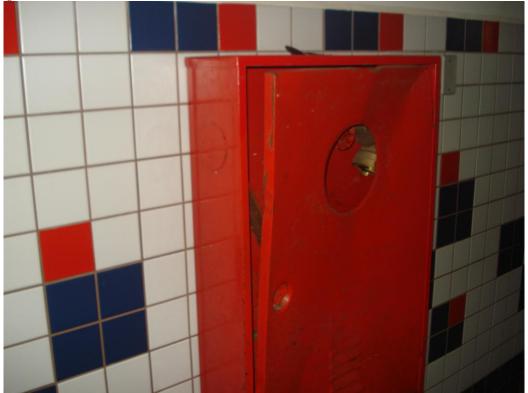
Condições do hidrante.

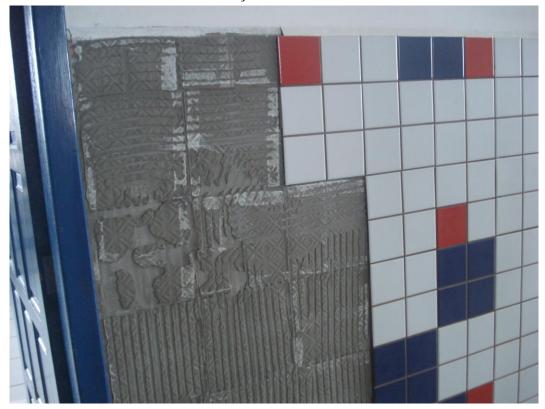
Ladrilho dos corredores caindo.

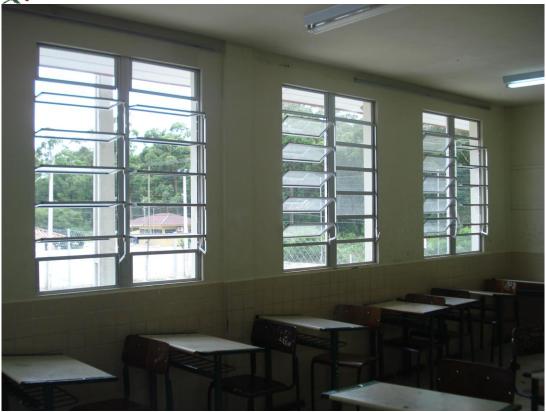
Salas de aula arejadas, porém sem cortinas.

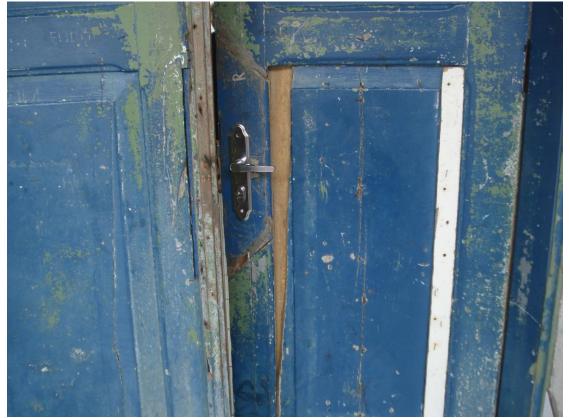
Portas em péssimas condições

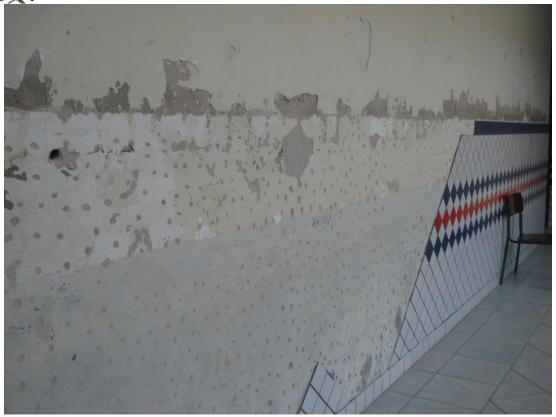
Ladrilhos do corredor caindo.

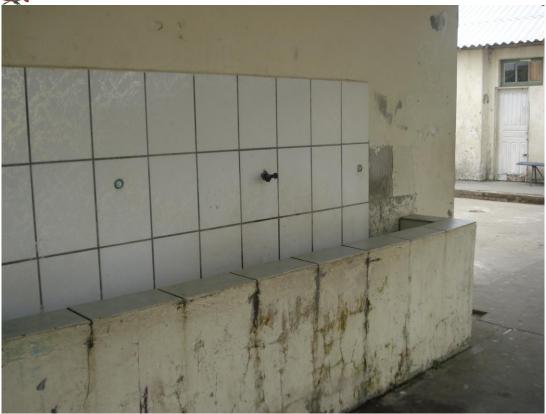
Péssimas condições do bebedouro.

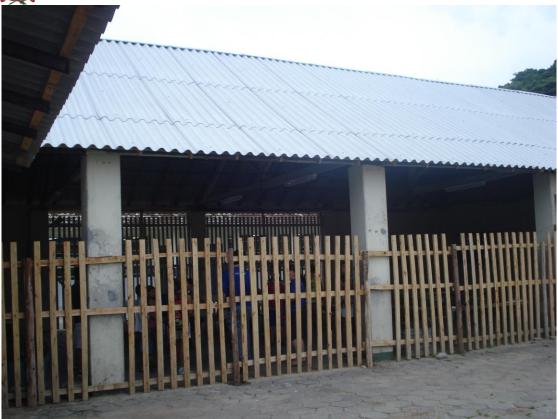
Refeitório que teve o telhado trocado devido a um desabamento e fechado com madeira porque quando chuvia as mesas ficavam molhadas e os alunos tinham que comer em pé.

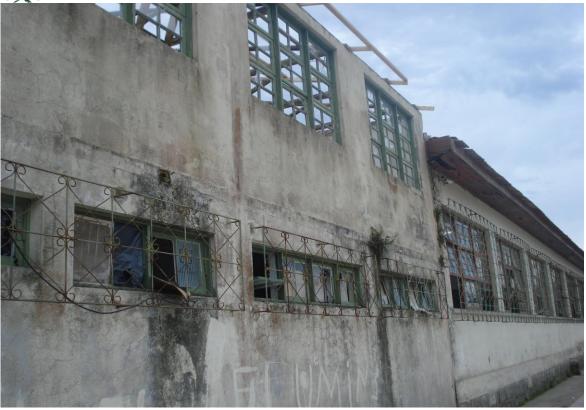
Prédio escolar em péssimas condições.

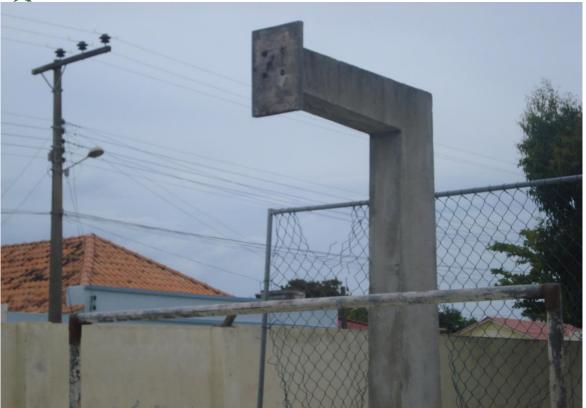
Quadra de esportes necessitando de manutenção.

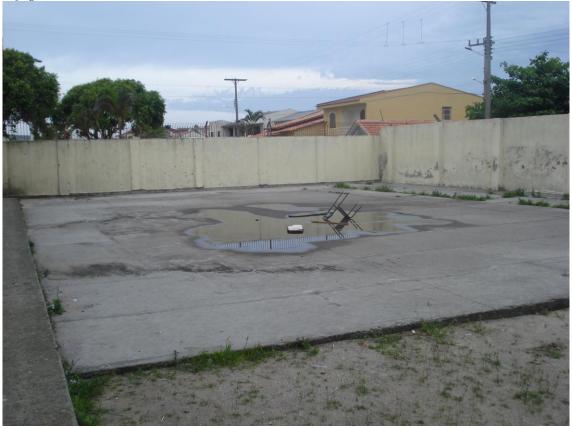
Falta de escoamento em uma das duas quadras de esportes

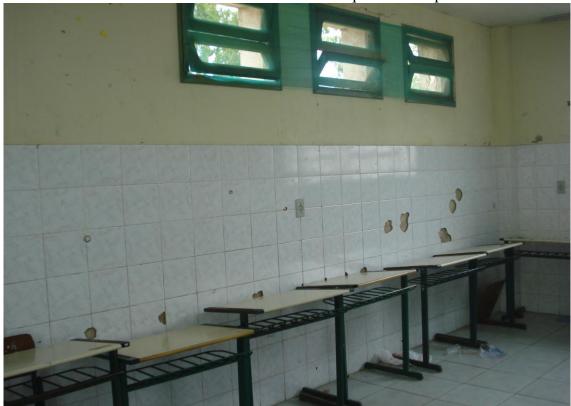
Condições da sala de educação física.

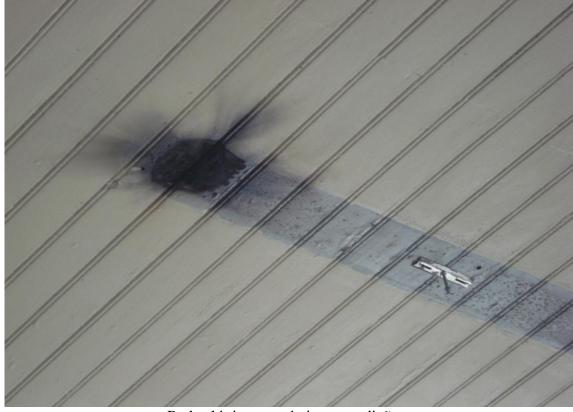
Rede elétrica em péssimas condições.

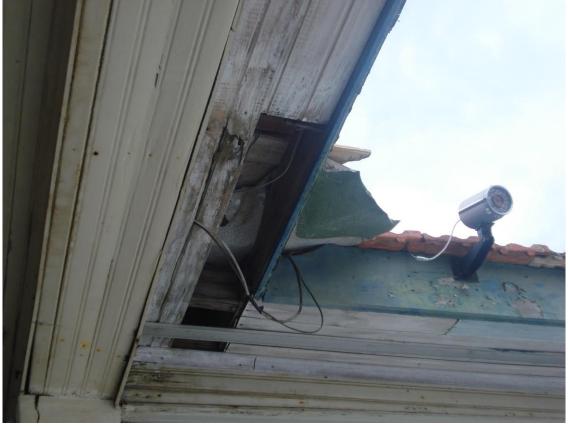
Forro caindo devido à infestação de cupins e infiltrações.

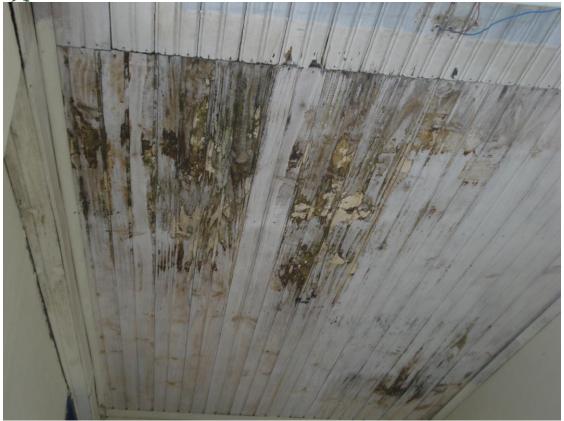
Infiltrações em toda estrutura, sujeita a desabamentos
