**RELATÓRIO DA VISITA DA COMISSÃO DE
EDUCAÇÃO, CULTURA E DESPORTO DA
ASSEMBLEIA LEGISLATIVA DO ESTADO DE SANTA
CATARINA ÀS ESCOLAS PÚBLICAS ESTADUAIS
DOS MUNICÍPIOS DE ITAJAÍ, BALNEÁRIO
CAMBORIÚ, CAMBORIÚ, NAVEGANTES, PENHA,
BALNEÁRIO PIÇARRAS, BARRA VELHA, SÃO
FRANCISCO DO SUL, ARAQUARI, SÃO JOÃO DO
ITAPERIÚ, MASSARANDUBA, GUARAMIRIM,
SCHOROEDER, CORUPÁ E JARAGUÁ DO SUL
REALIZADA ENTRE
22 E 26 DE SETEMBRO DE 2012**

EEB LAUREANO PACHECO

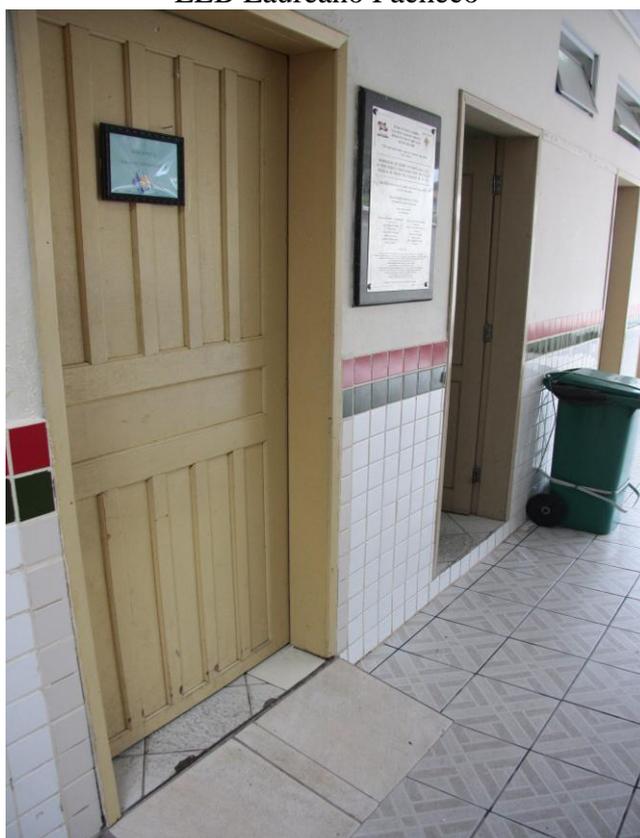
Acessibilidade somente no piso inferior – com rampas para as salas de aula e banheiro adaptado

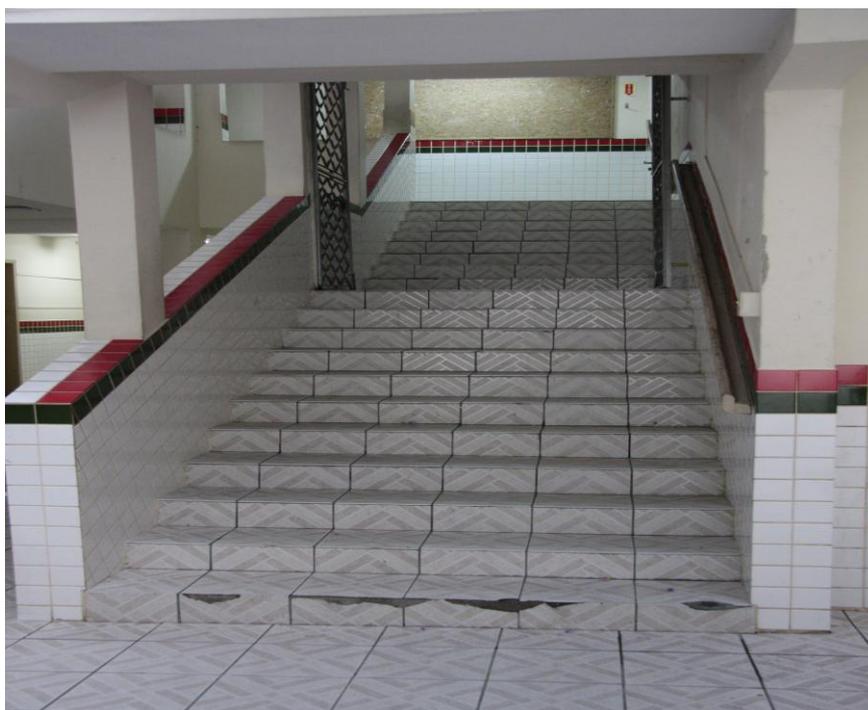
Acesso ao pavimento superior tornando inviável a locomoção de cadeirantes

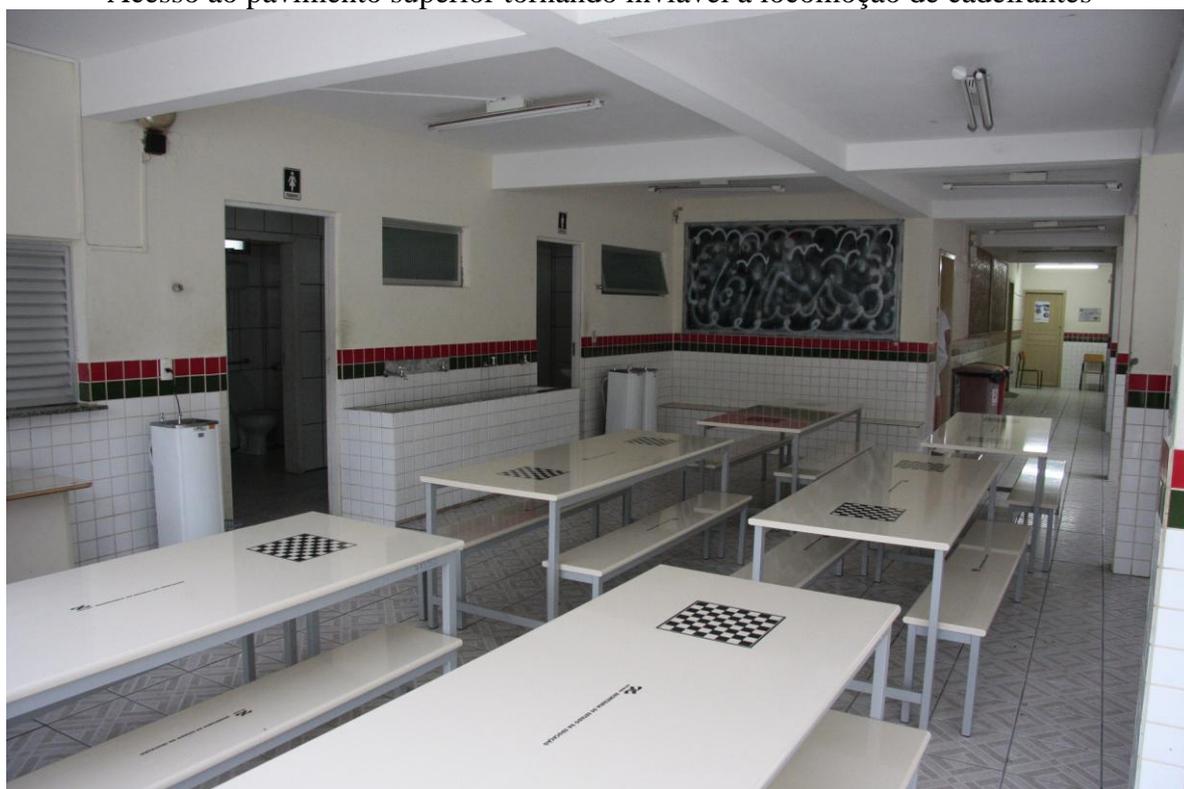
Refeitório localiza-se em frente aos banheiros e é a única área que os alunos têm para ficar, além dos corredores das salas de aula

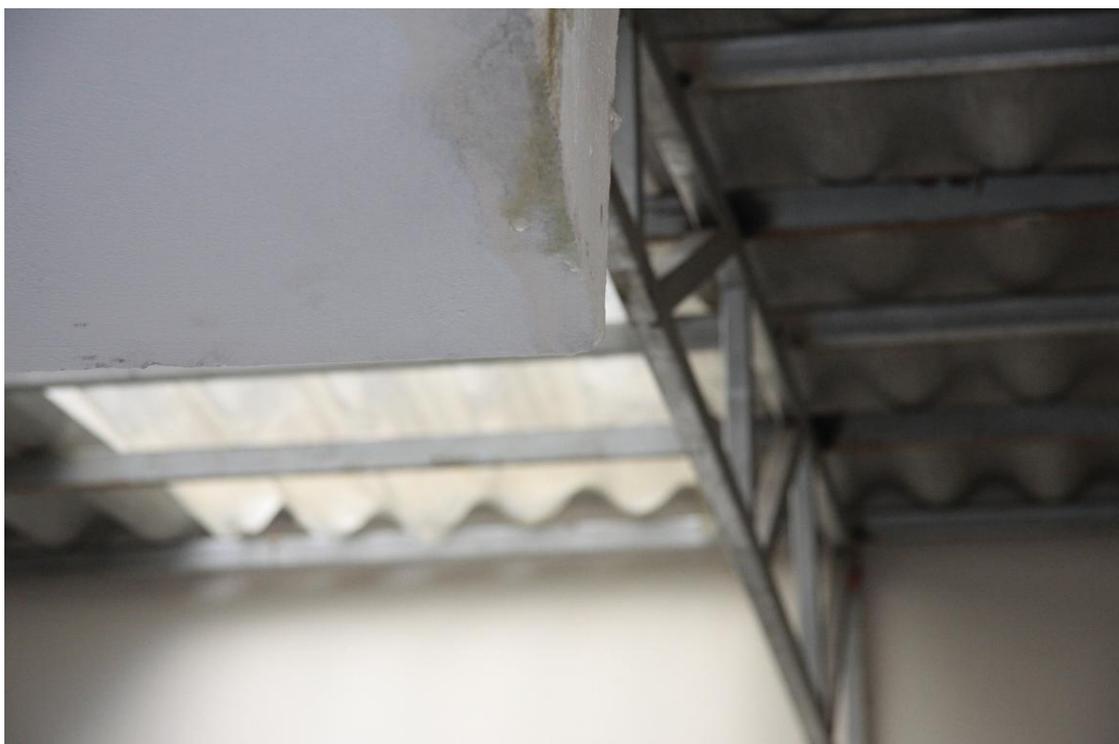
Goteiras em parte da estrutura

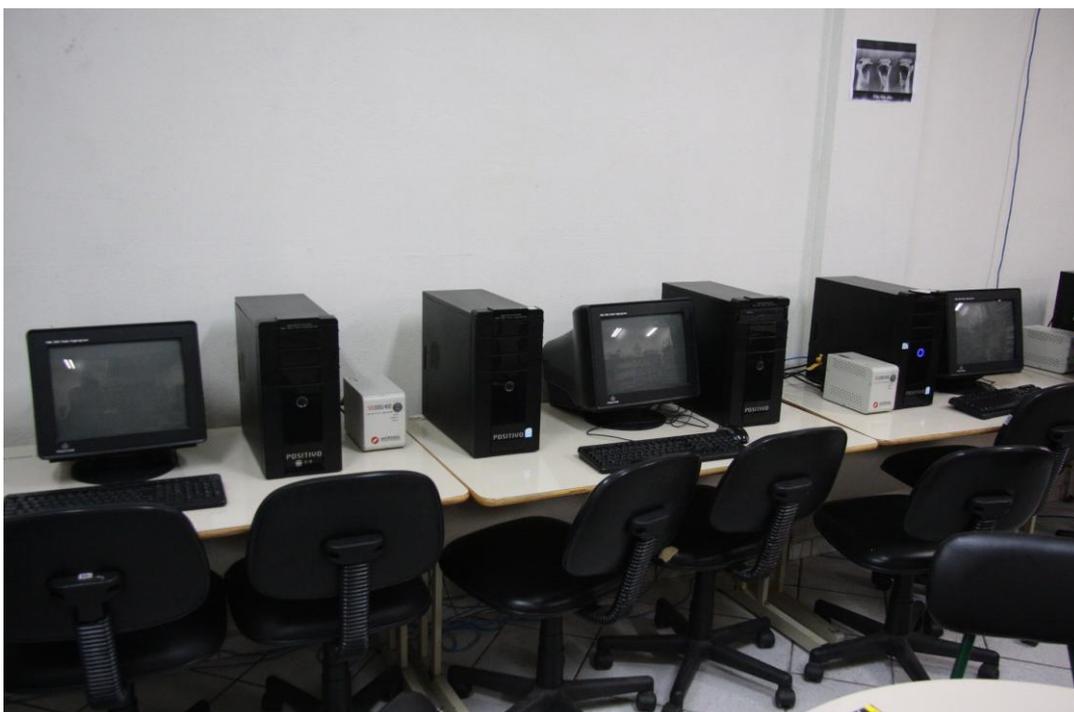
Sala Informatizada com 08 computadores, rede elétrica insuficiente, internet lenta e utilizada como sala de vídeo e divide espaço com a biblioteca

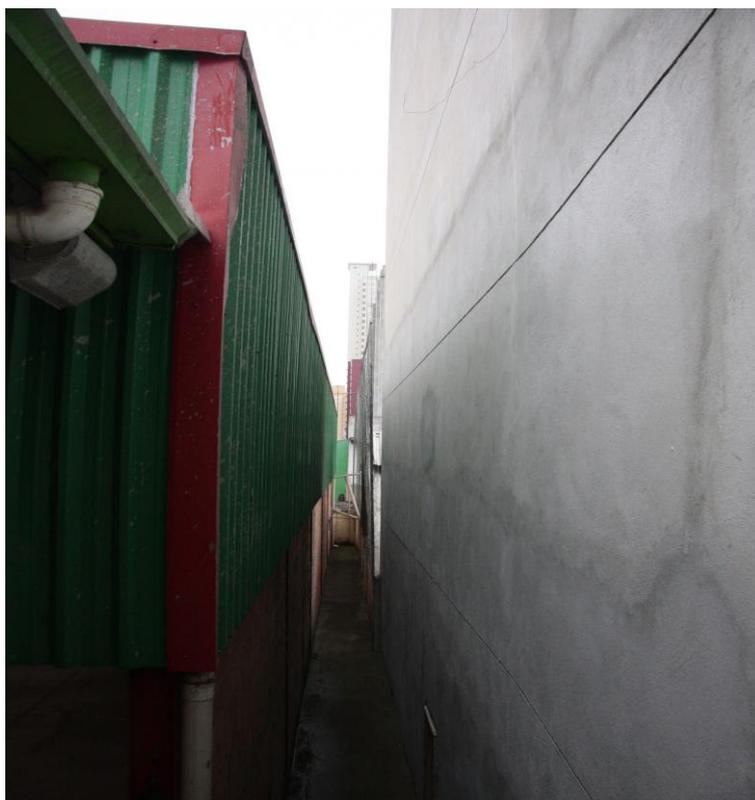
Espaço entre a quadra coberta e o edifício residencial em construção

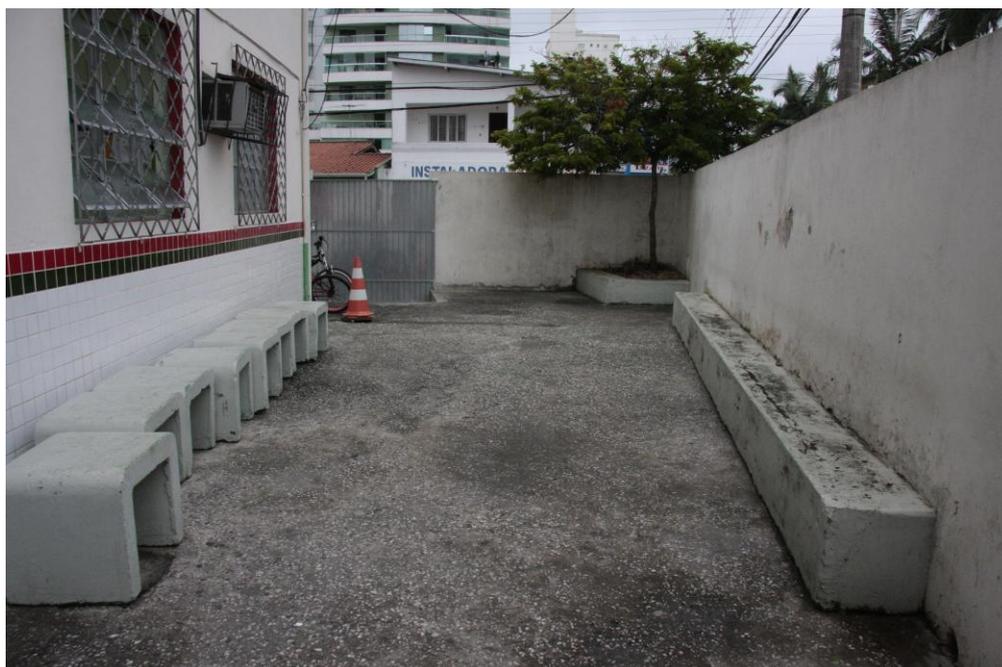
Necessidade de colocação de piso no pátio da escola

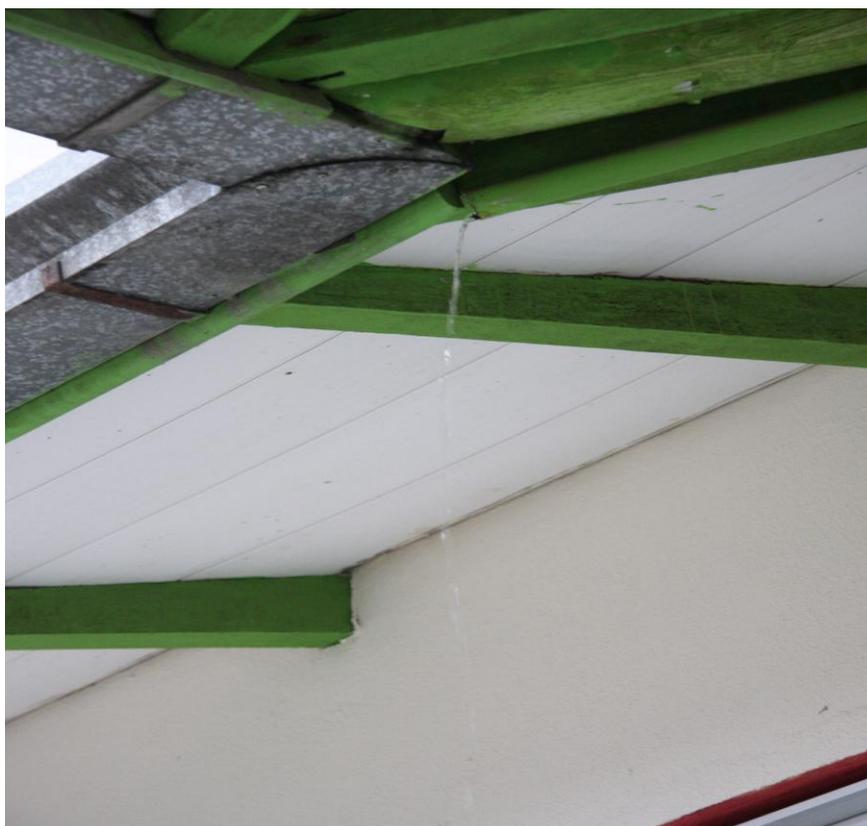
Necessidade de reparos

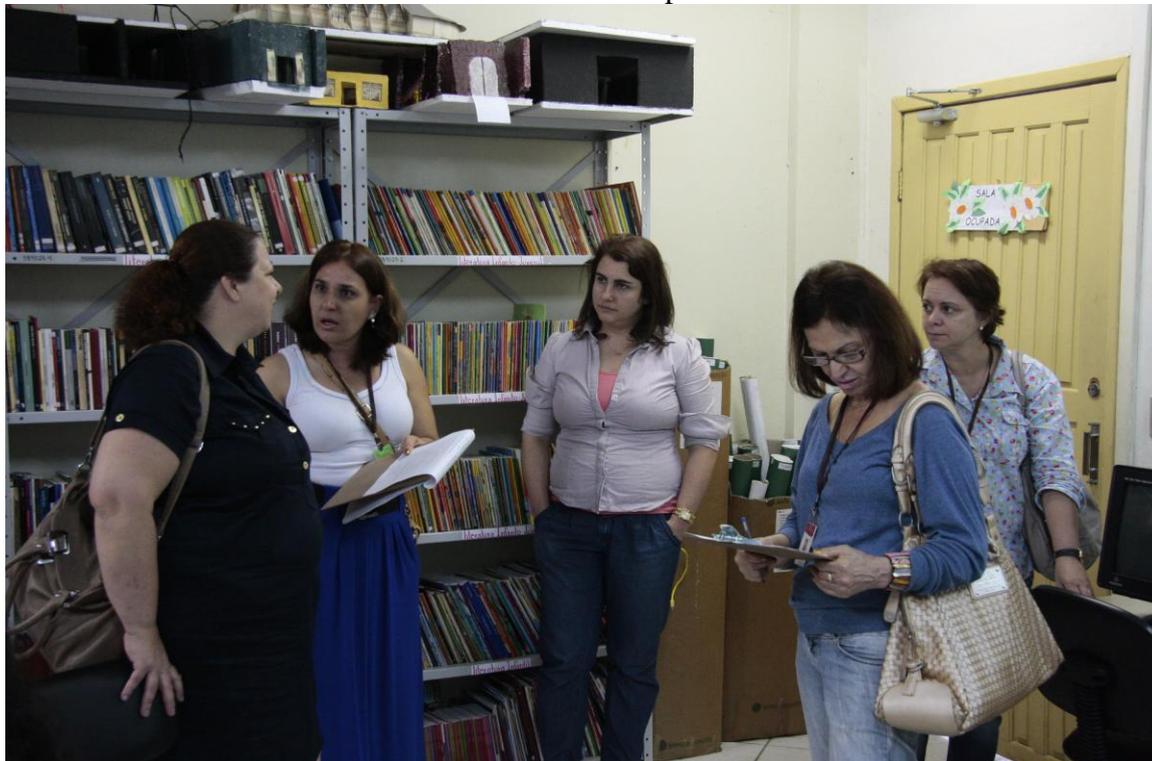
Falta sala própria para a biblioteca que divide espaço com a sala informatizada

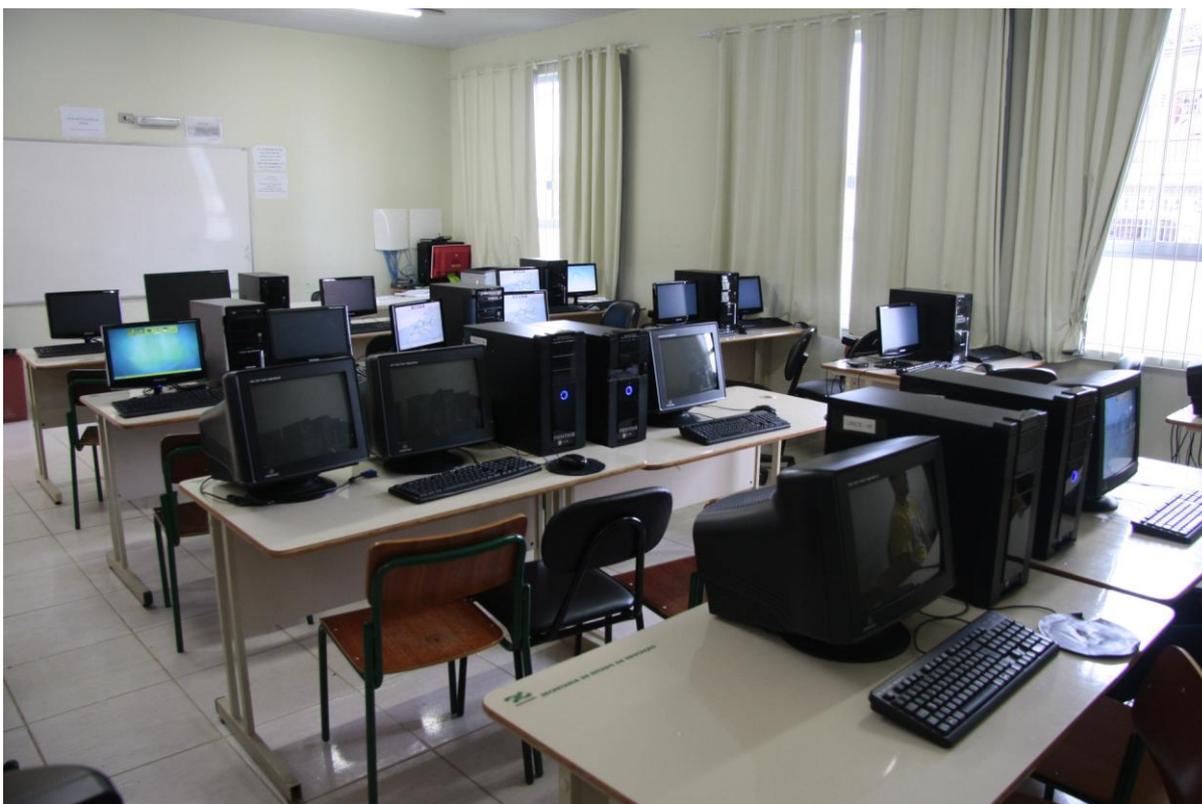
Sala informatizada com 25 computadores, sendo este número insuficiente para atender a demanda de alunos e conexão de internet lenta

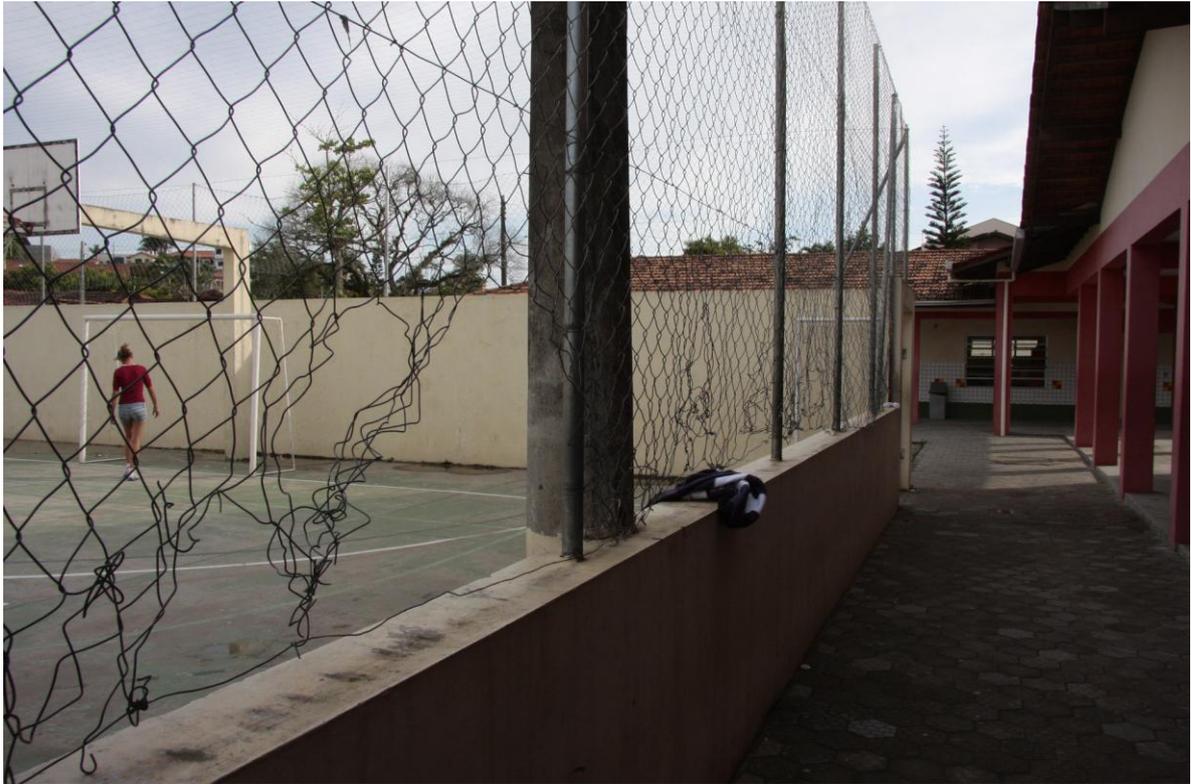
Quadra descoberta e campos de areia necessitando de manutenção

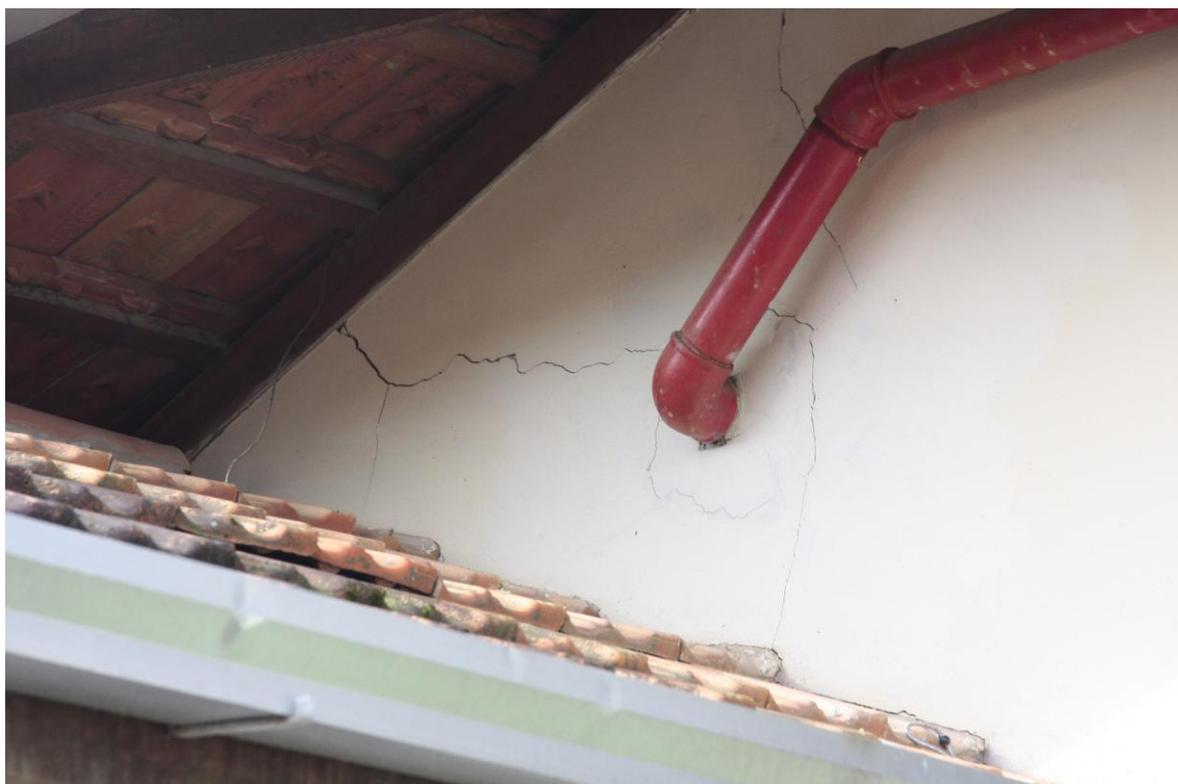
Rachaduras na estrutura

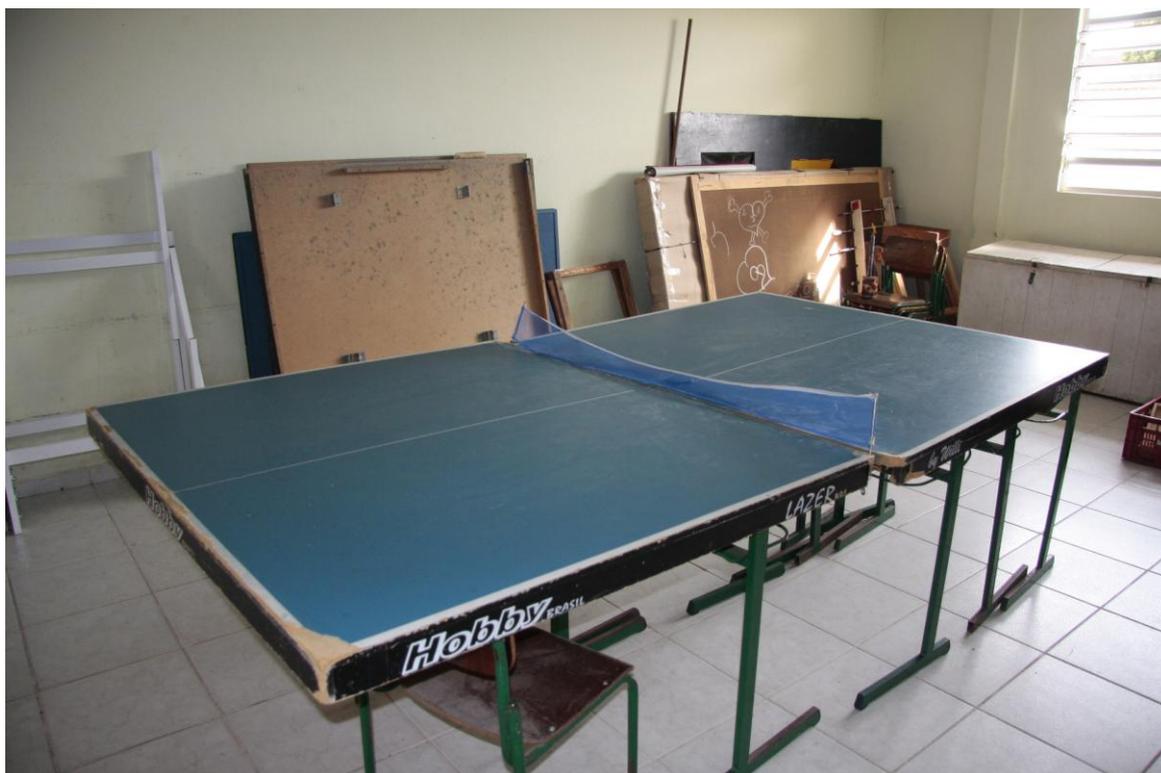
Sala de educação física com mesa de ping-pong em péssimas condições

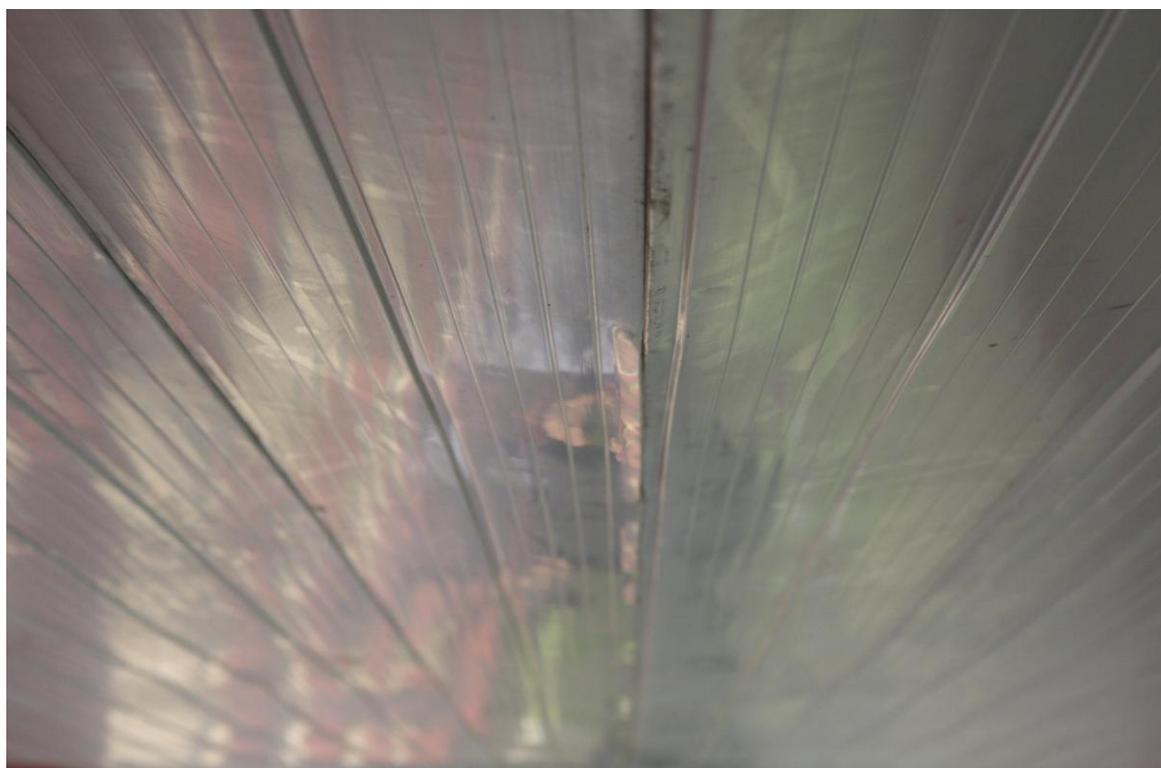
Forro soltando

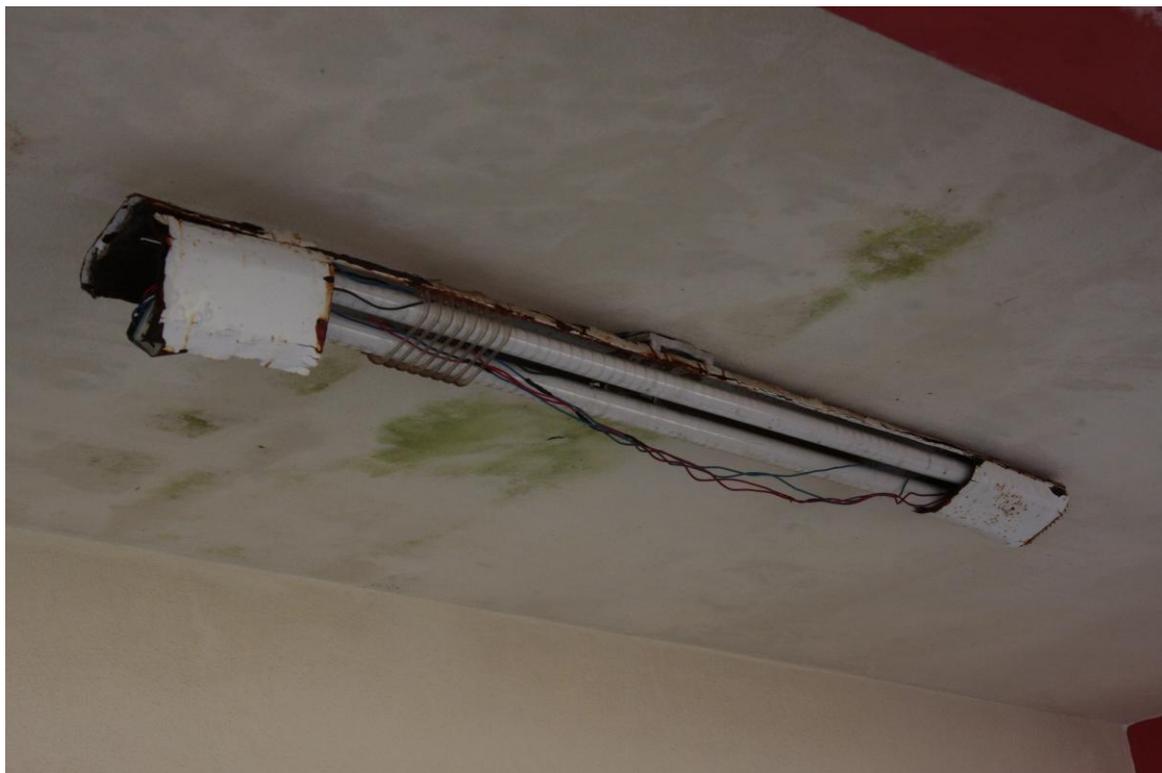
Necessidade de reforma na rede elétrica

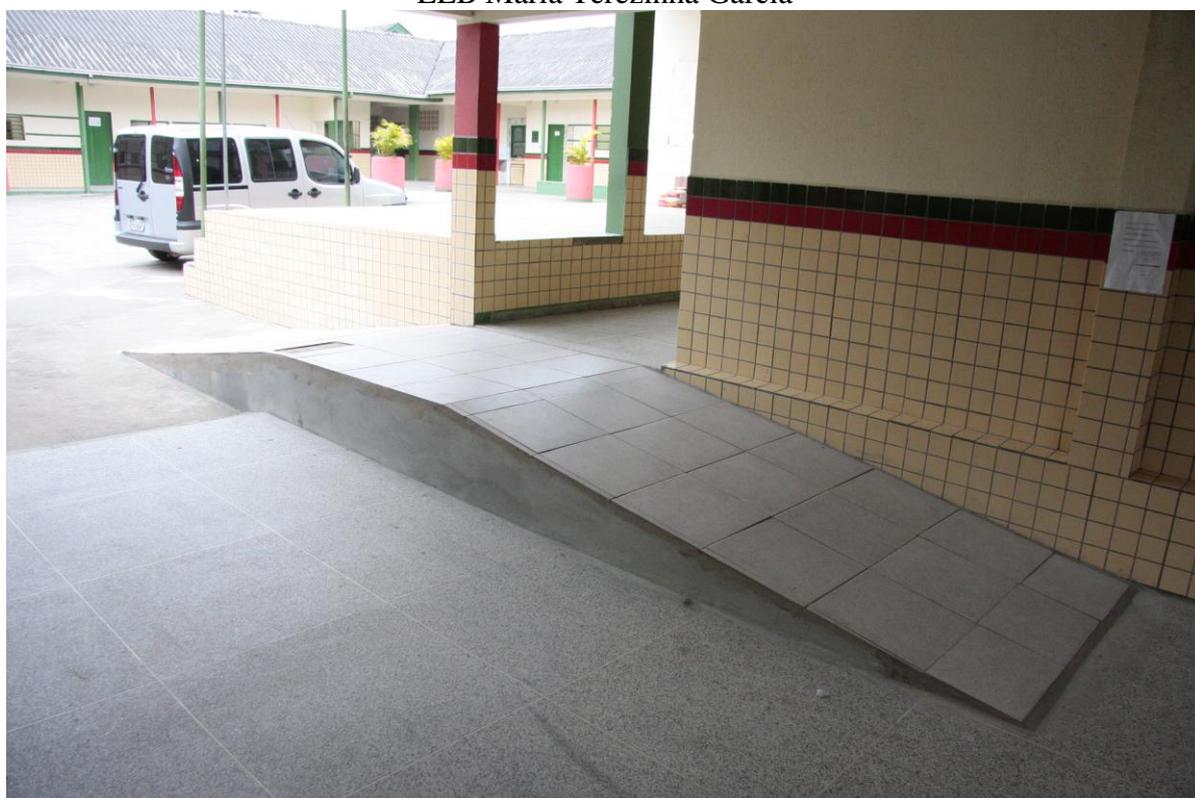
A escola não está adaptada e está iniciando a construção de rampas de acesso

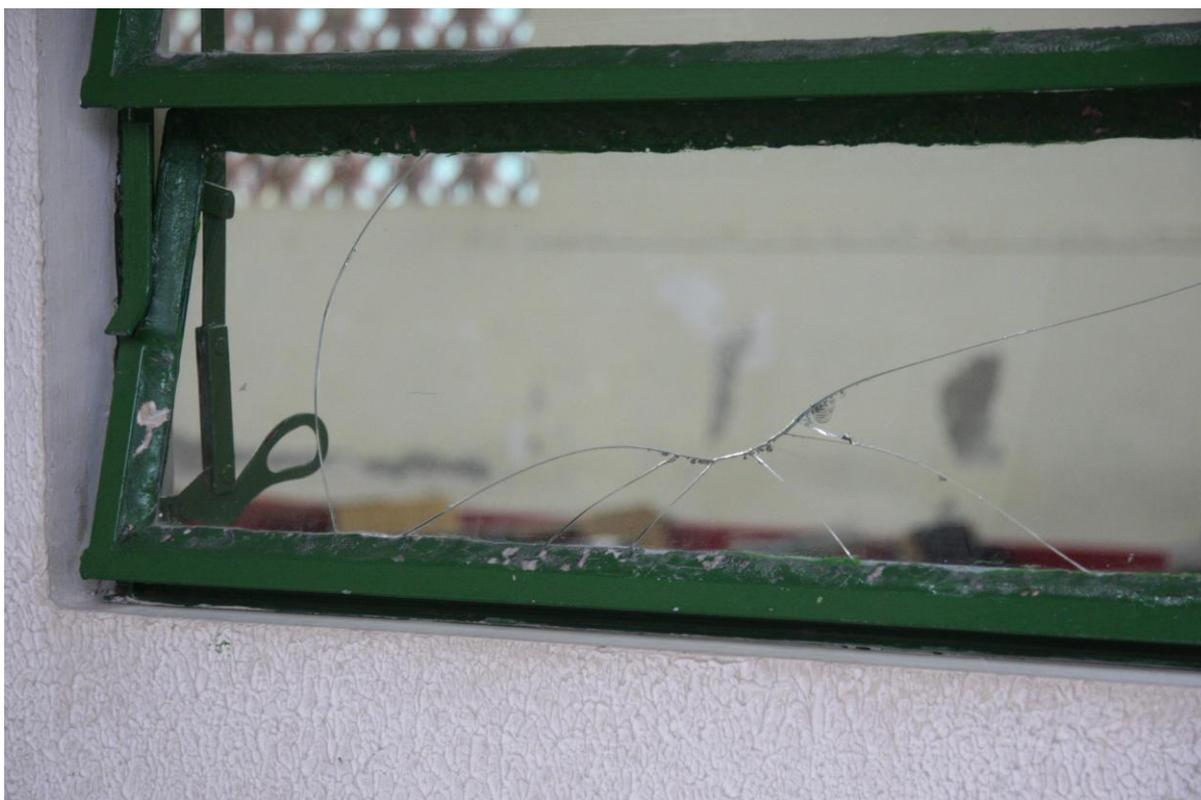
Necessidade de pequenas manutenções

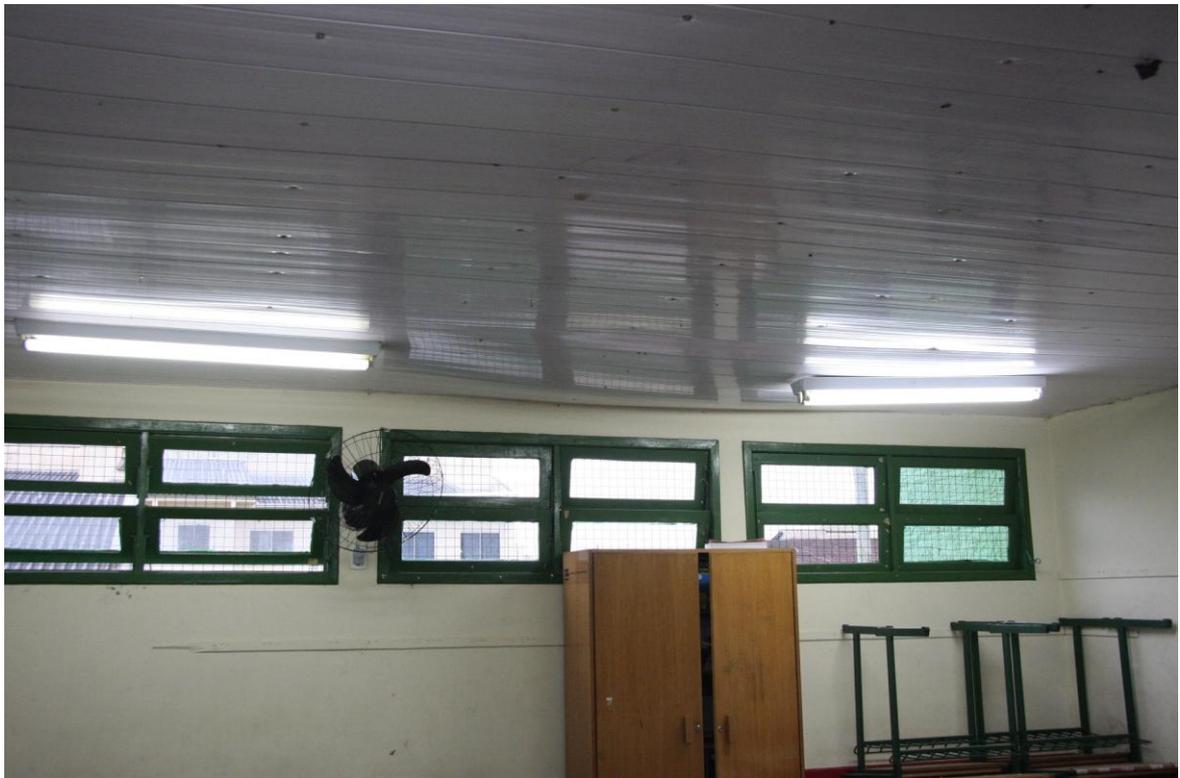
Forro caindo nas salas de aula

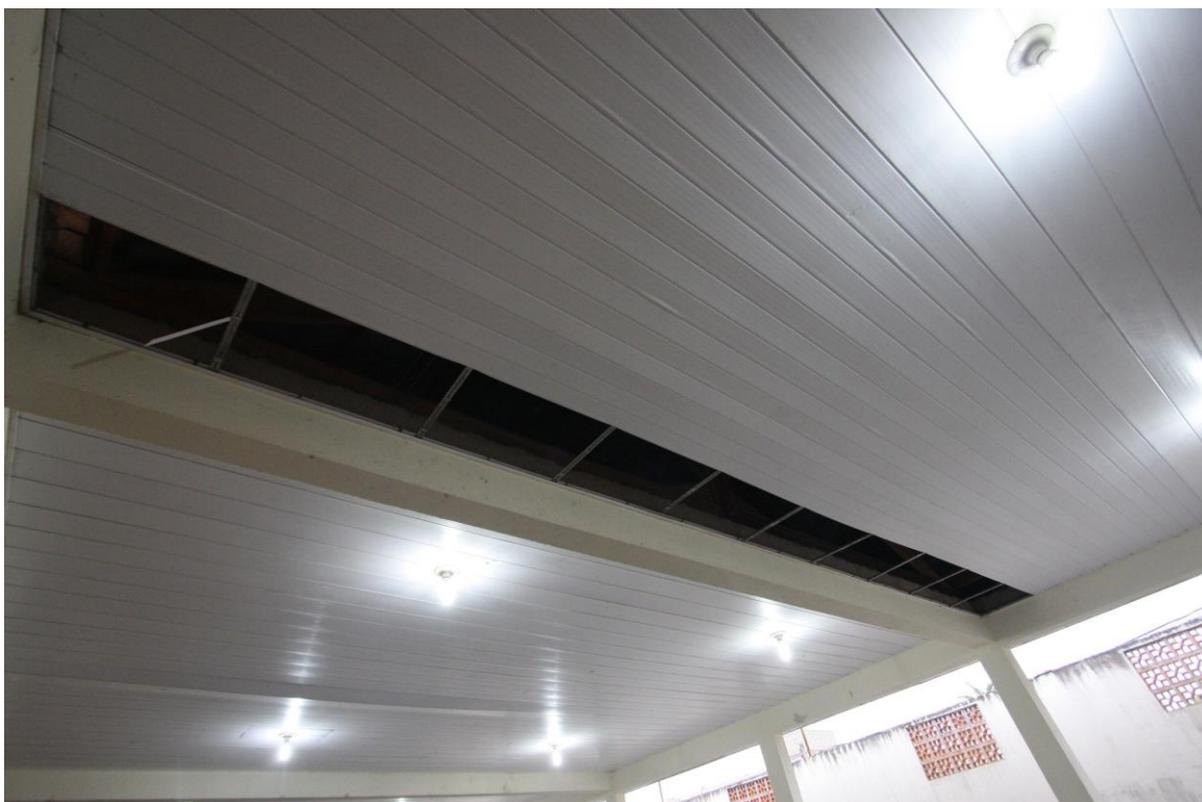
Forro caindo

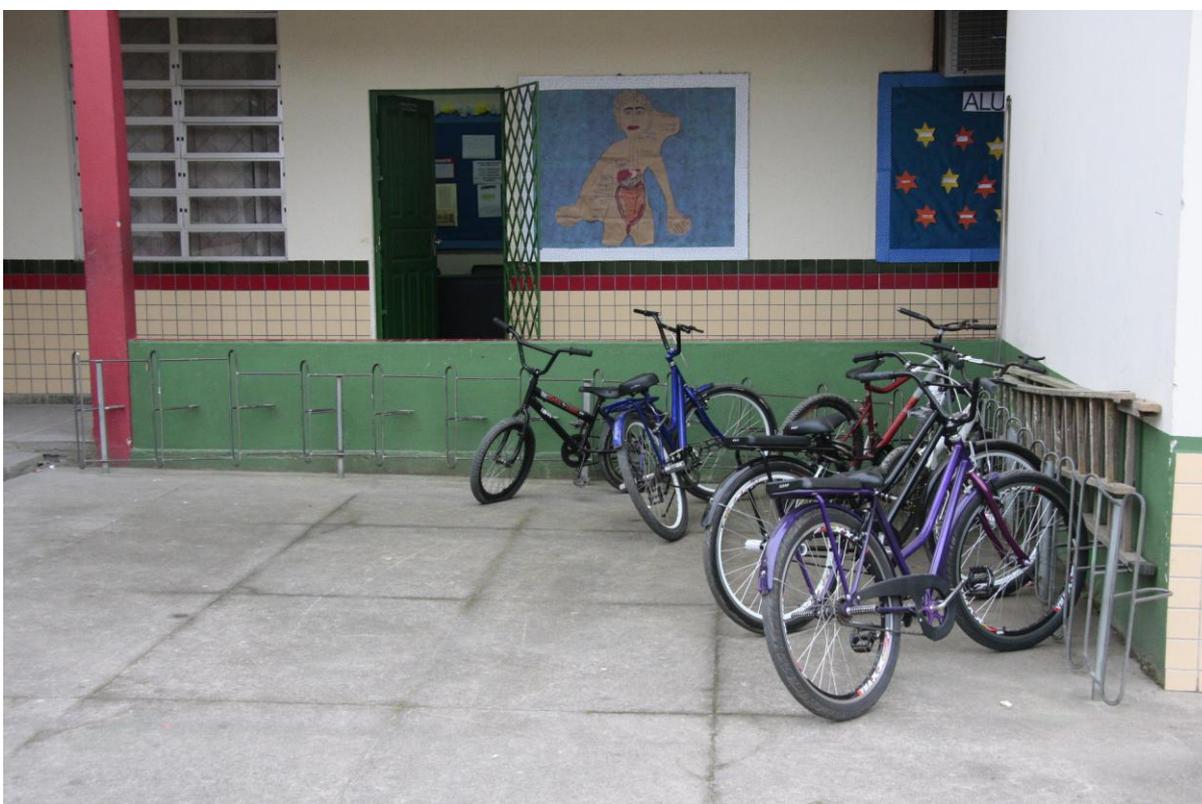
Bicicletário necessitando de cobertura

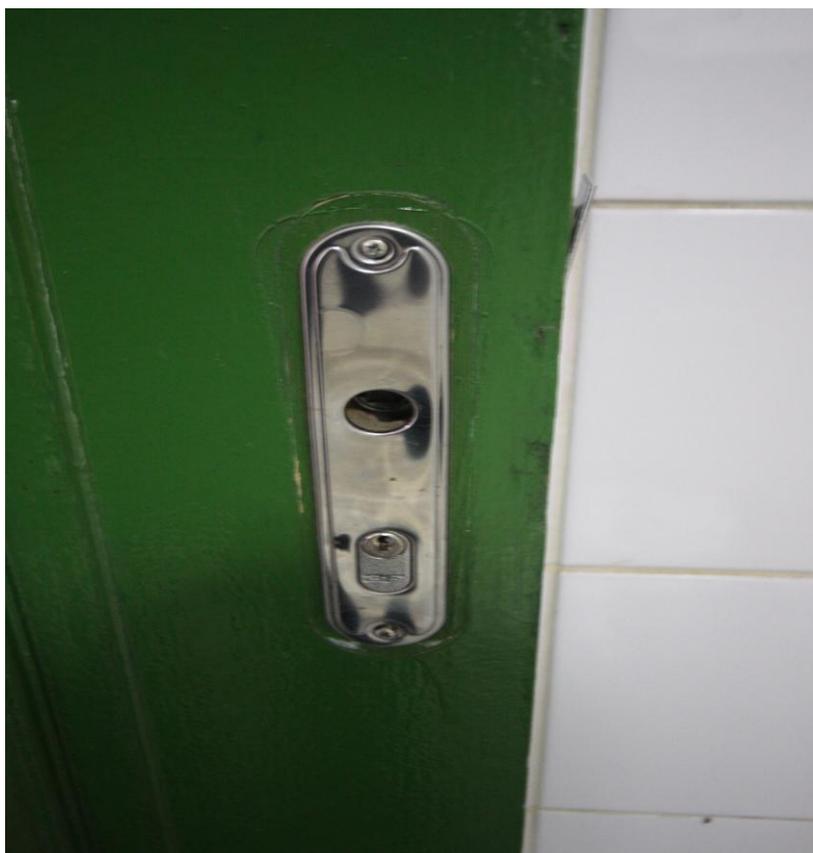
Necessidade de algumas manutenções como: portas, janelas e calhas de chuva quebradas

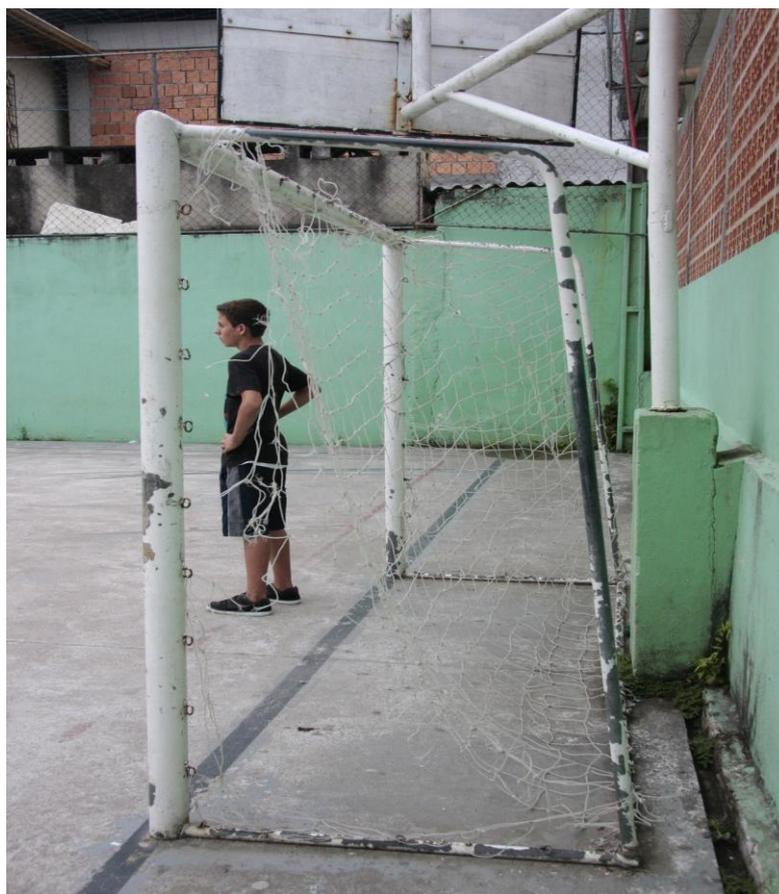
Quadra descoberta em condições precárias necessitando de reforma e manutenção

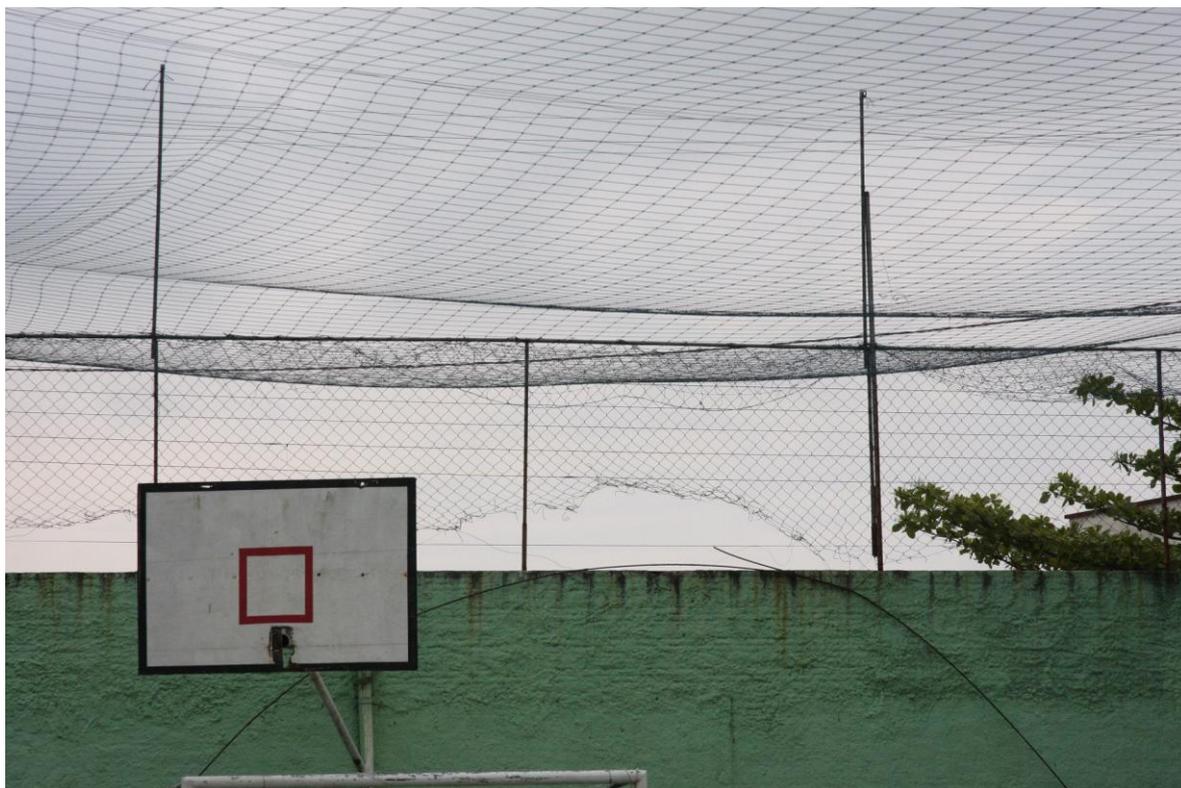
Telas de proteção rasgadas

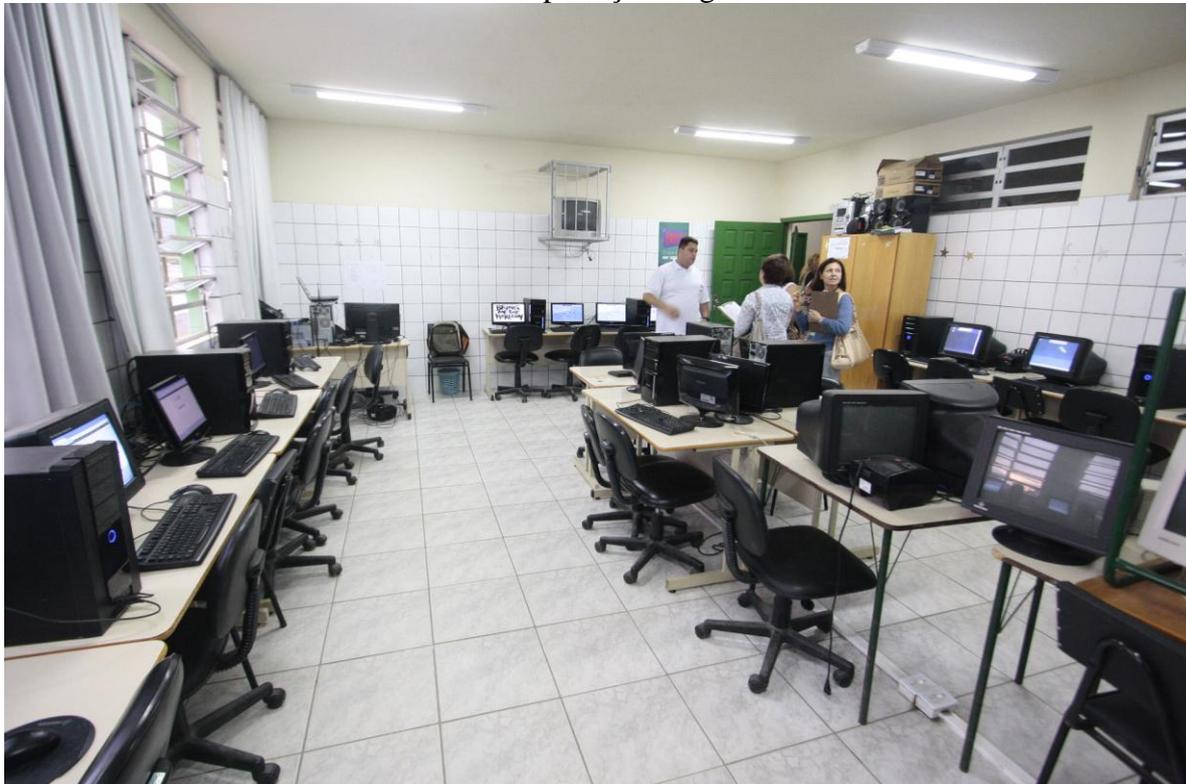
Sala informatizada com 18 em funcionamento, sendo este número considerado insuficiente, rede elétrica não comporta os computadores e a conexão de internet é muito lenta

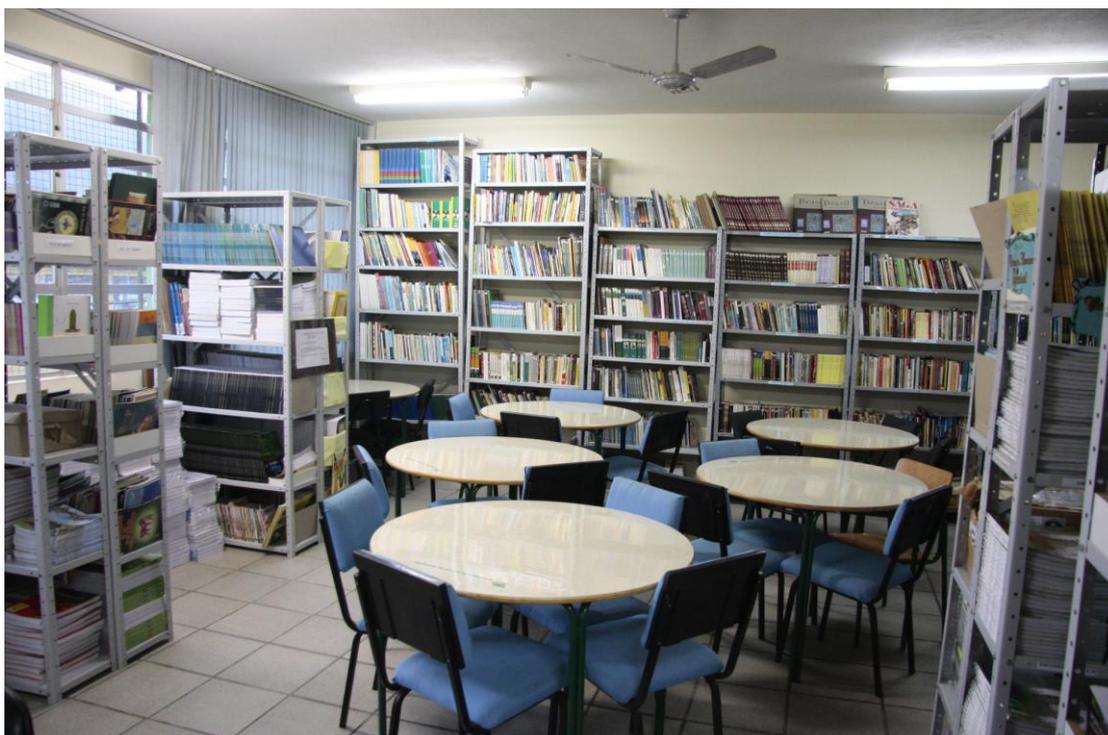
Biblioteca muito pequena e parte dos livros ficam numa estante no hall da escada

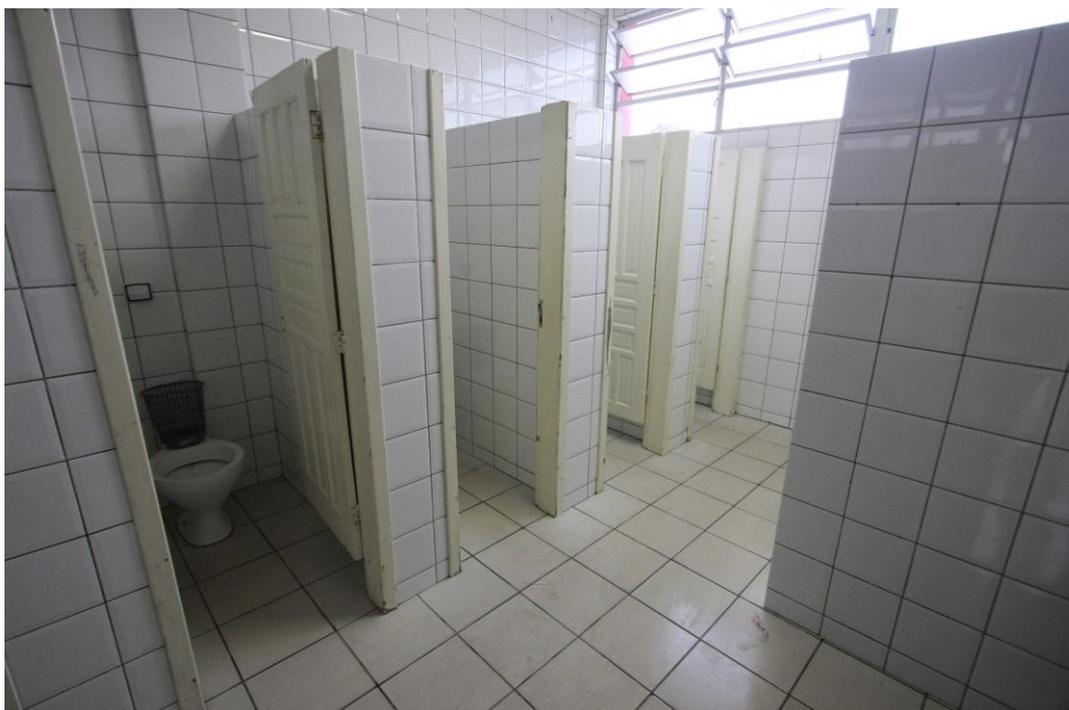
Banheiros necessitando de manutenção

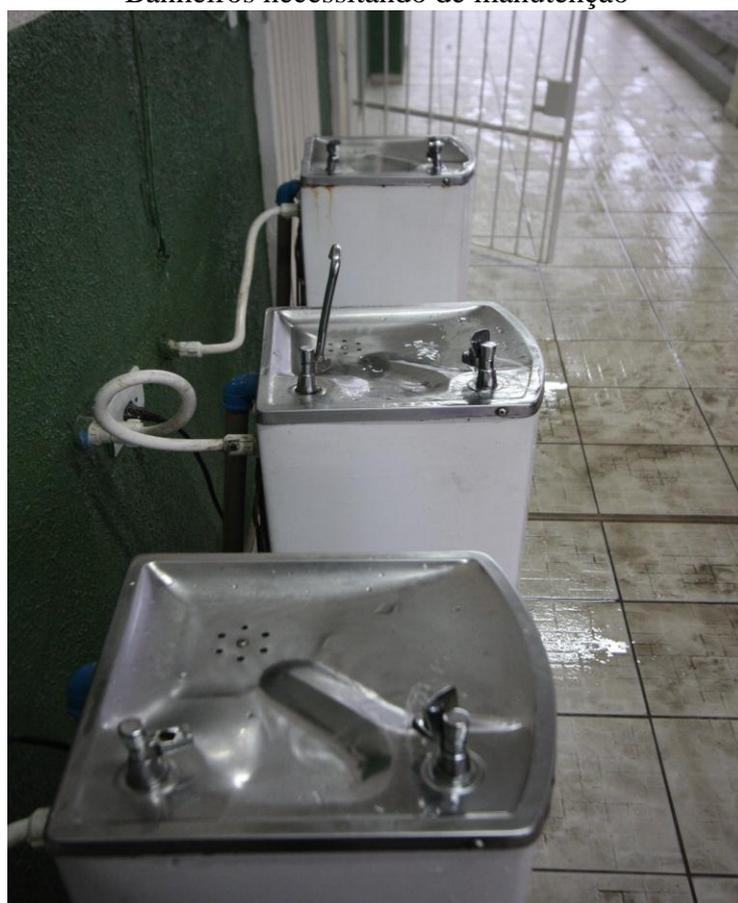
Falta escoamento para os bebedouros, pois toda água molha a calçada onde os alunos transitam
