**RELATÓRIO DA VISITA DA COMISSÃO DE
EDUCAÇÃO, CULTURA E DESPORTO DA
ASSEMBLEIA LEGISLATIVA DO ESTADO DE SANTA
CATARINA ÀS ESCOLAS PÚBLICAS ESTADUAIS
DOS MUNICÍPIOS DE ITAJAÍ, BALNEÁRIO
CAMBORIÚ, CAMBORIÚ, NAVEGANTES, PENHA,
BALNEÁRIO PIÇARRAS, BARRA VELHA, SÃO
FRANCISCO DO SUL, ARAQUARI, SÃO JOÃO DO
ITAPERIÚ, MASSARANDUBA, GUARAMIRIM,
SCHOROEDER, CORUPÁ E JARAGUÁ DO SUL
REALIZADA ENTRE
22 E 26 DE SETEMBRO DE 2012**

EEB LAUREANO PACHECO

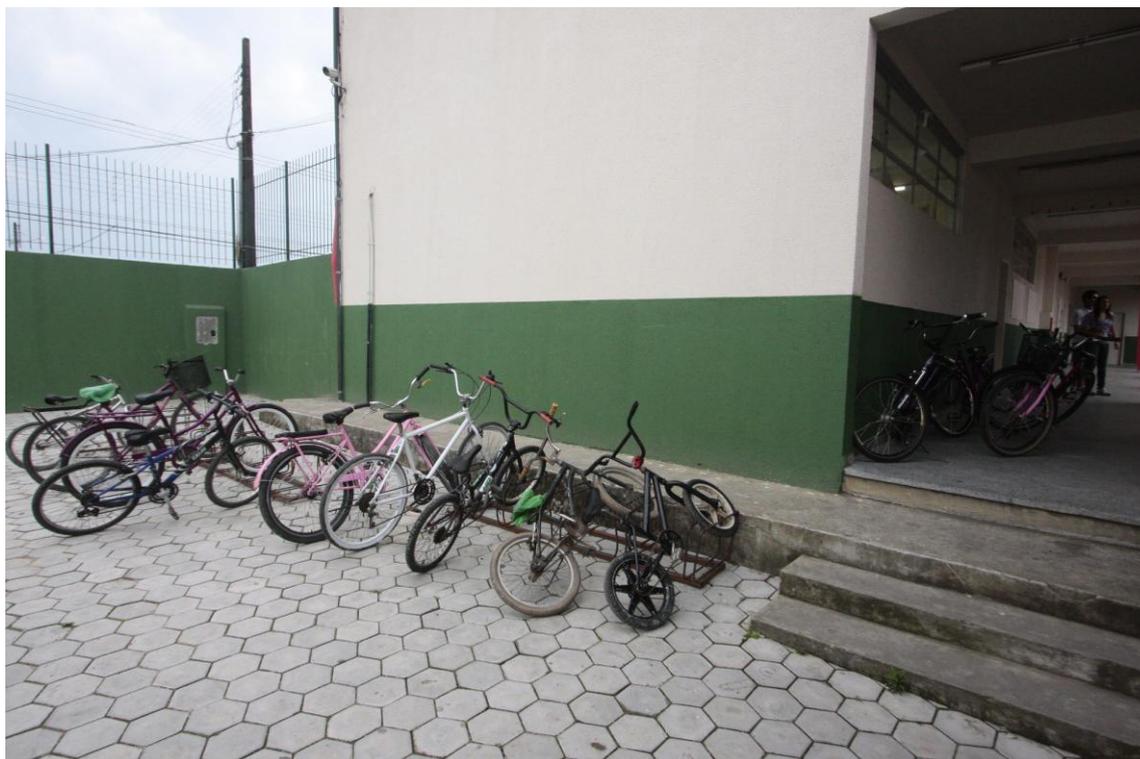
Falta de cobertura para o bicicletário

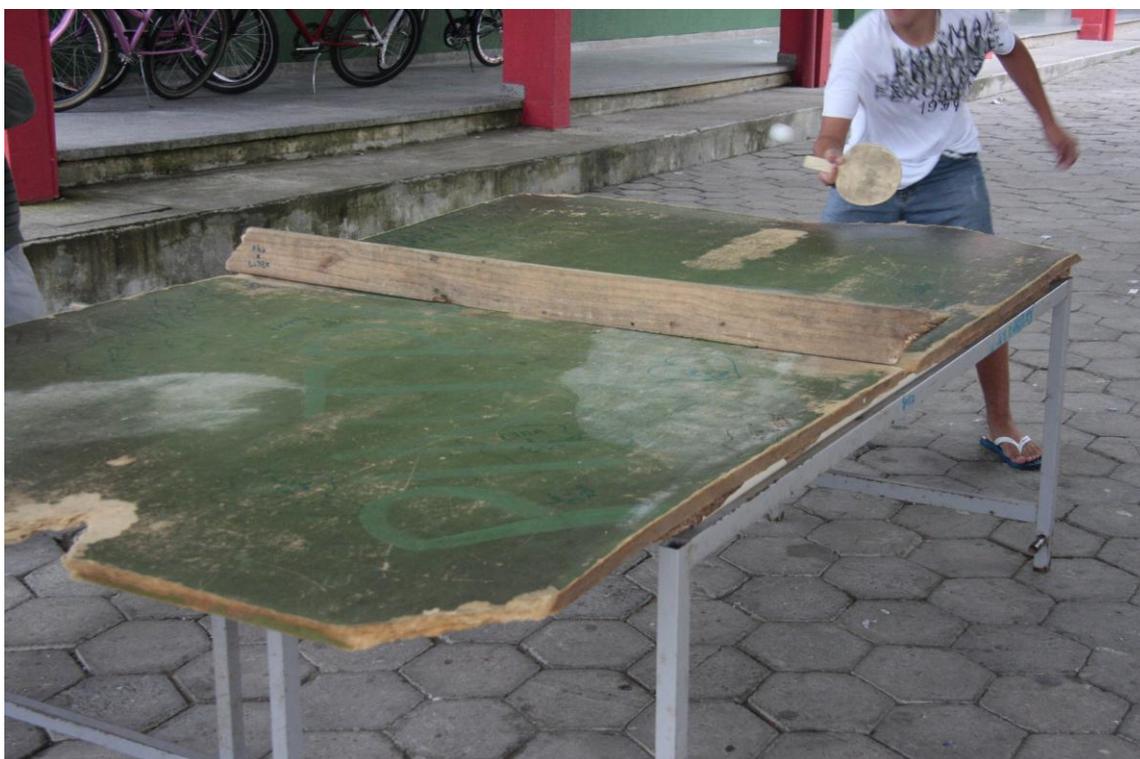
Mesa de ping-pong no pátio coberto encontra-se em péssimas condições de uso

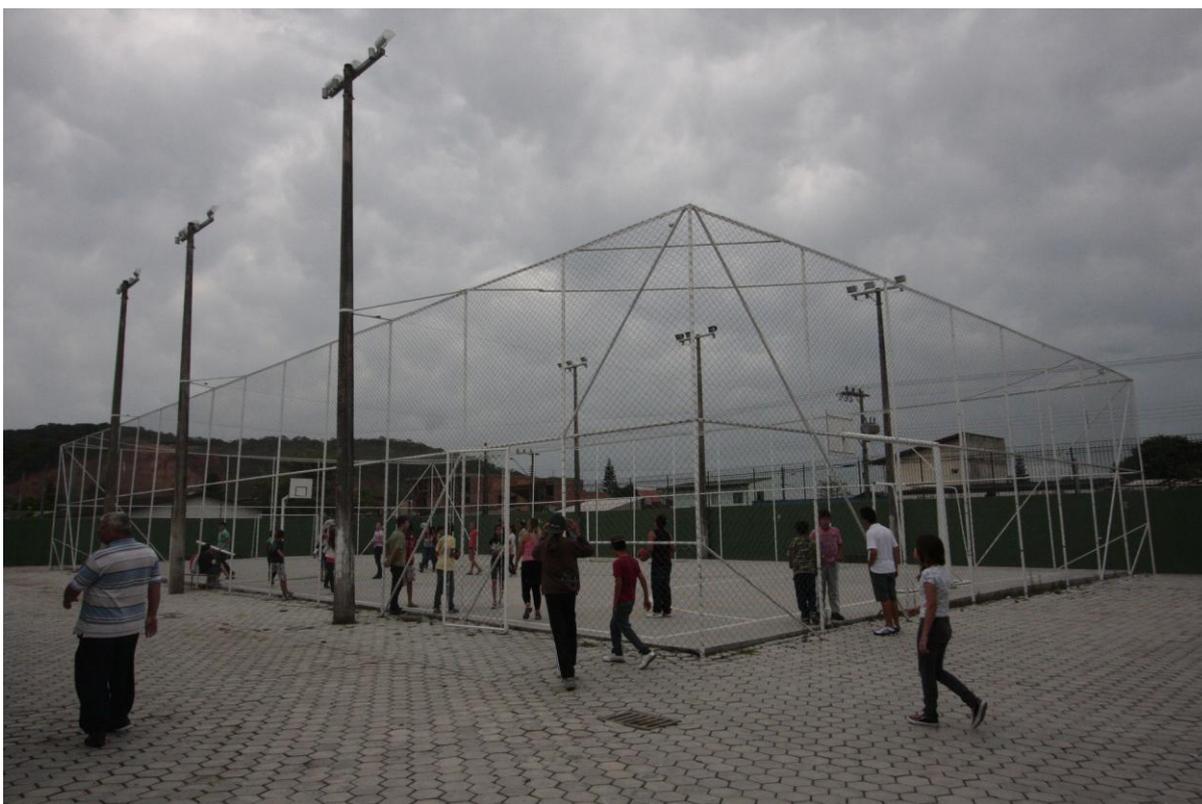
Quadra descoberta necessitando de reparos

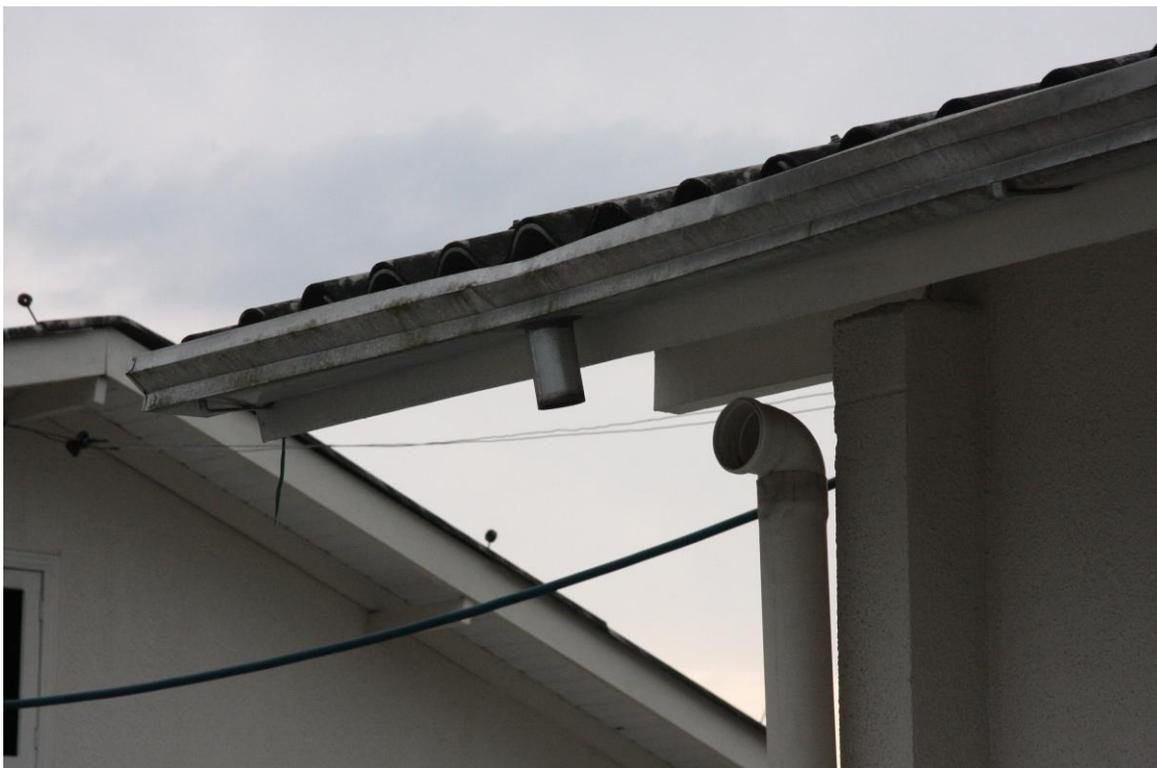
Calhas de chuva quebradas

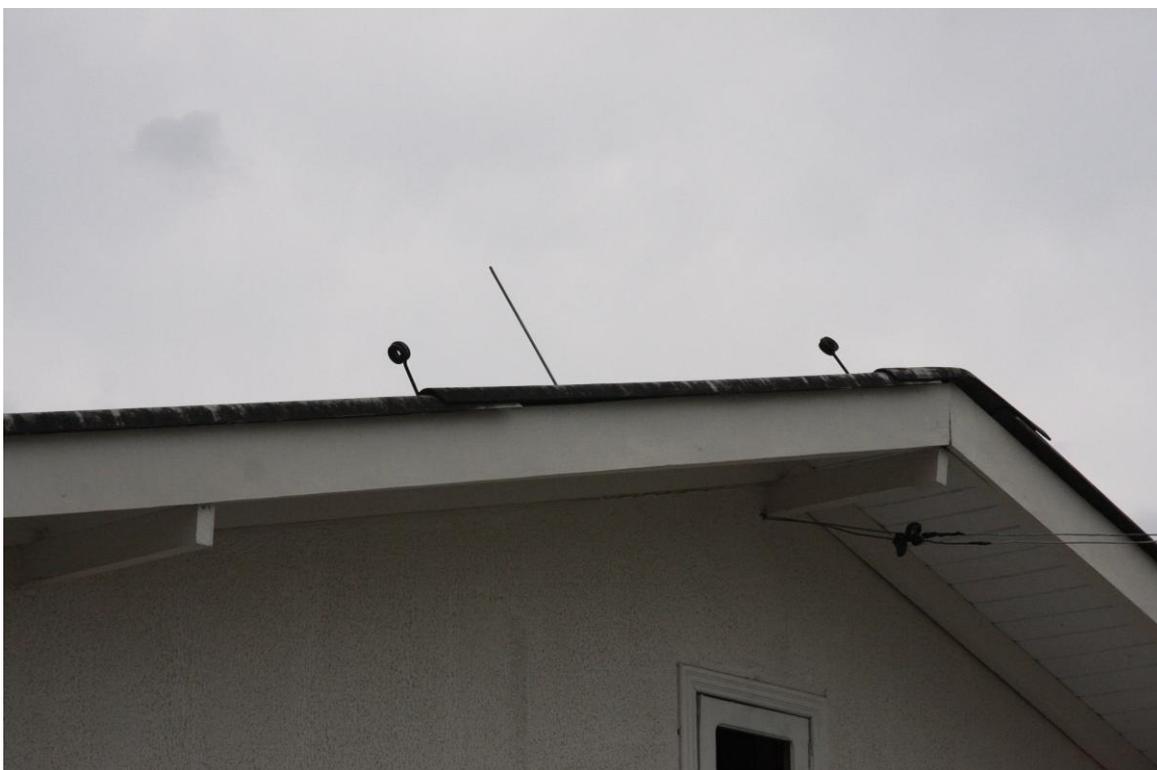
Pára-raios roubado por invasores

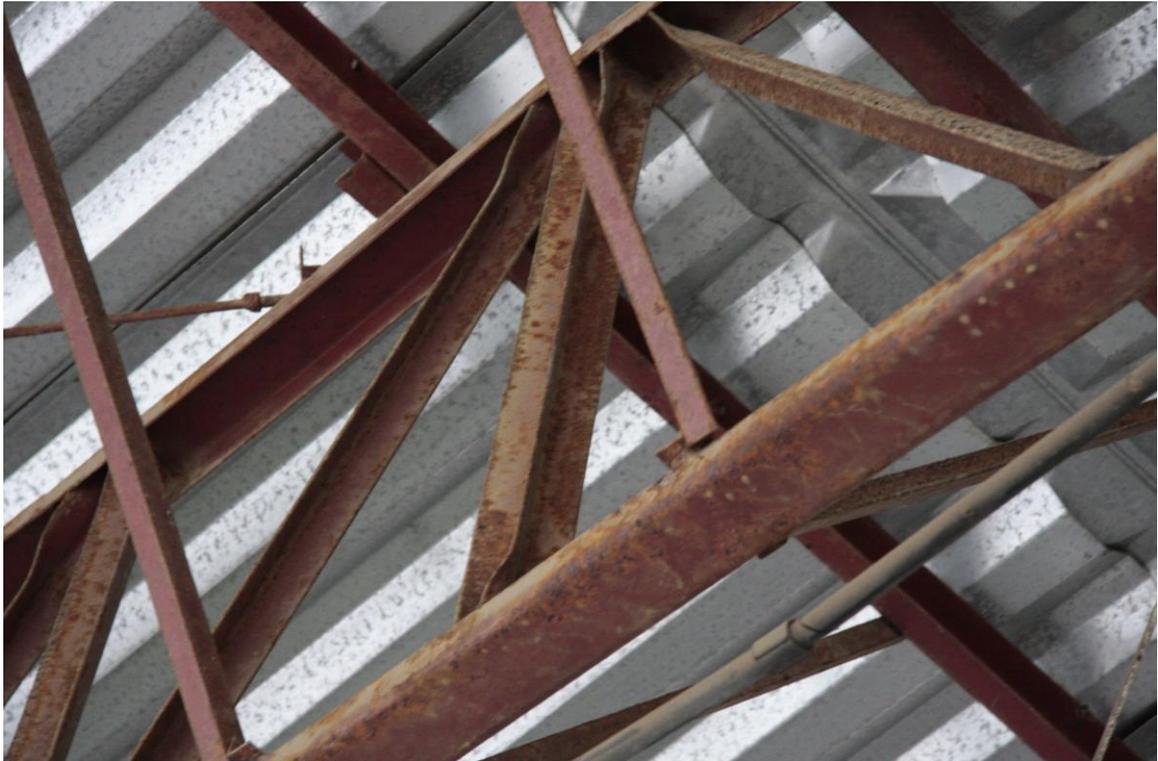
Vigas de sustentação do pátio coberto muito enferrujadas

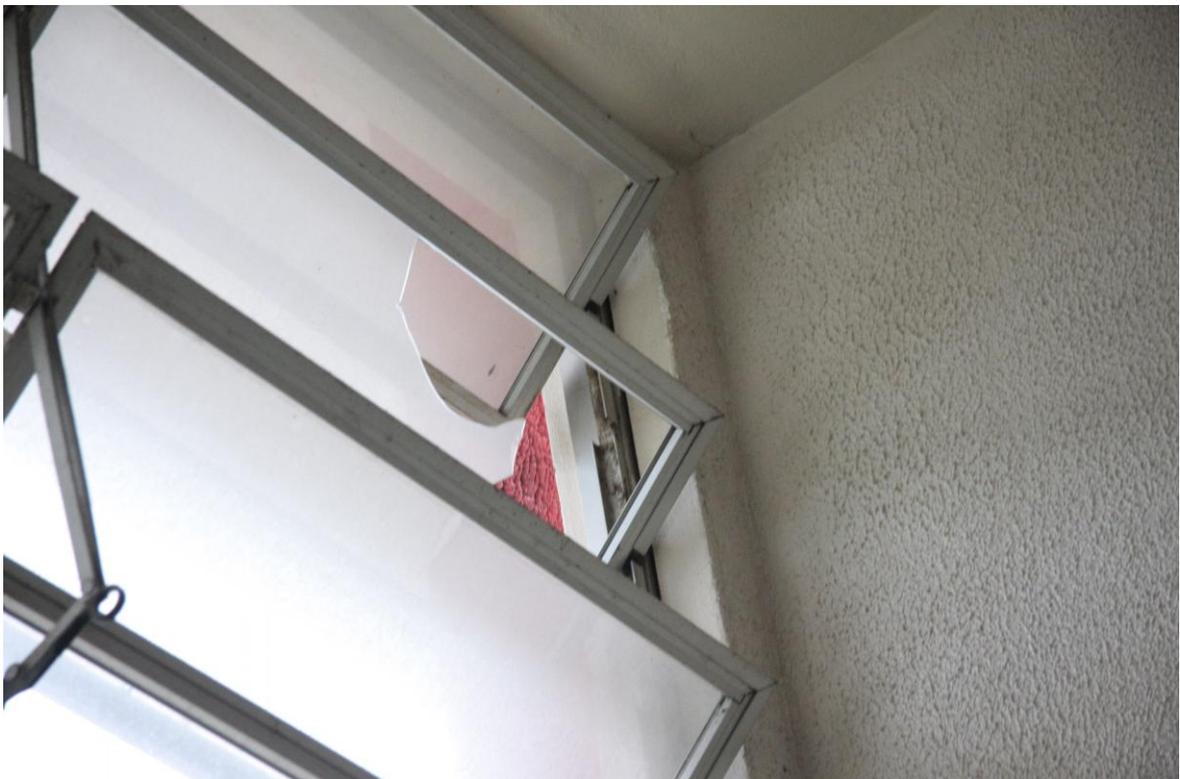
Muitas janelas quebradas por transeuntes e invasores devido a falta de vigilante

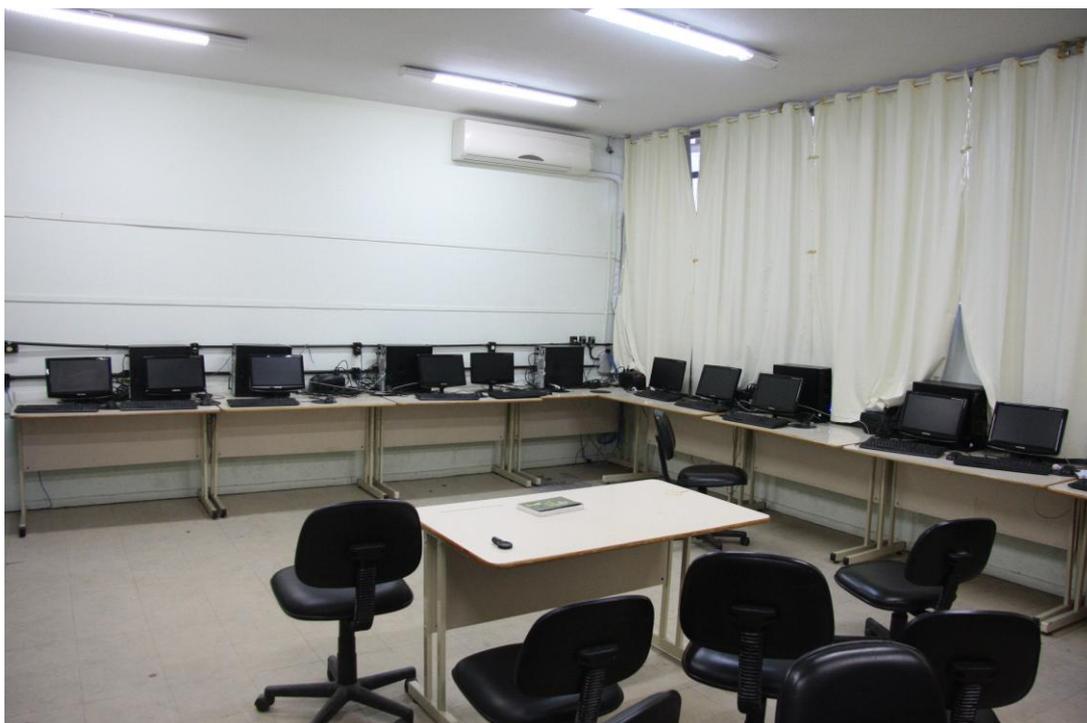
Sala informatizada com 15 computadores, sendo este número insuficiente, a rede elétrica não é suficiente para os computadores e a internet é lenta e paga pela escola e não pelo governo

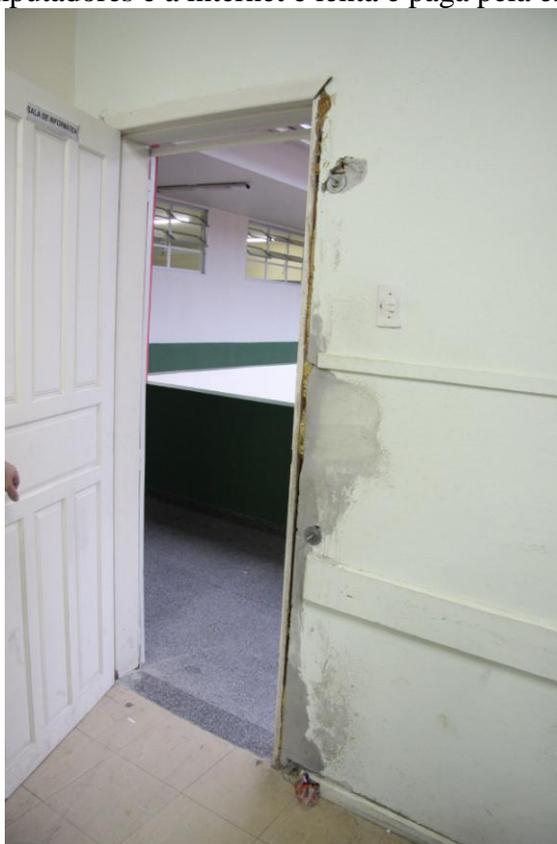
Porta da sala informatizada arrebitada por invasores

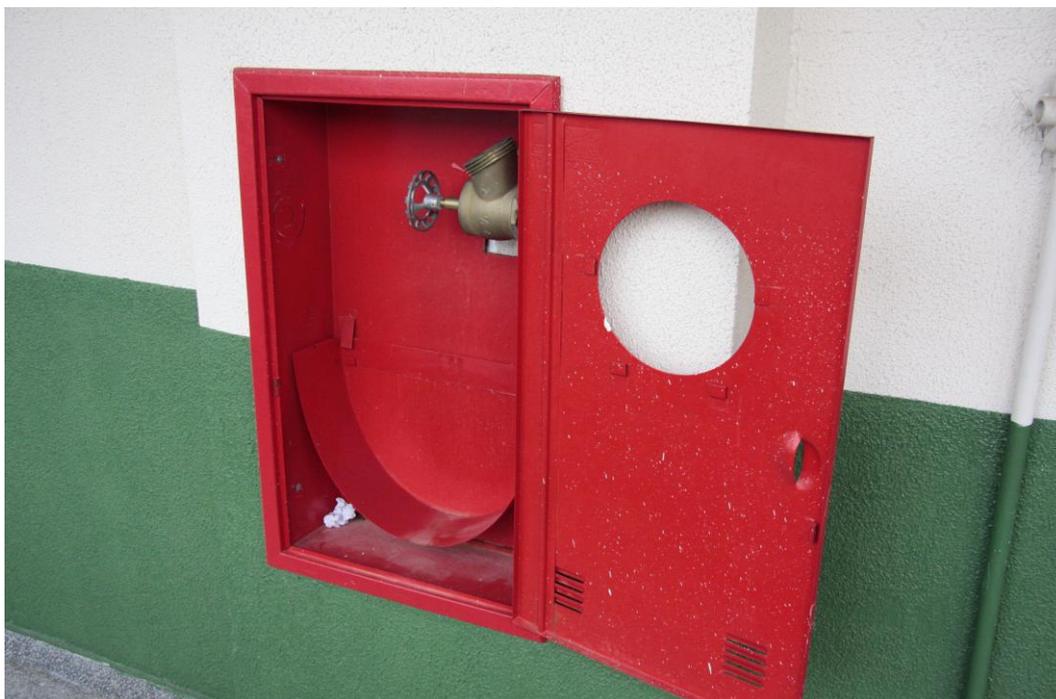
Equipamentos de incêndio foram roubados por invasores após a retirada do vigilante

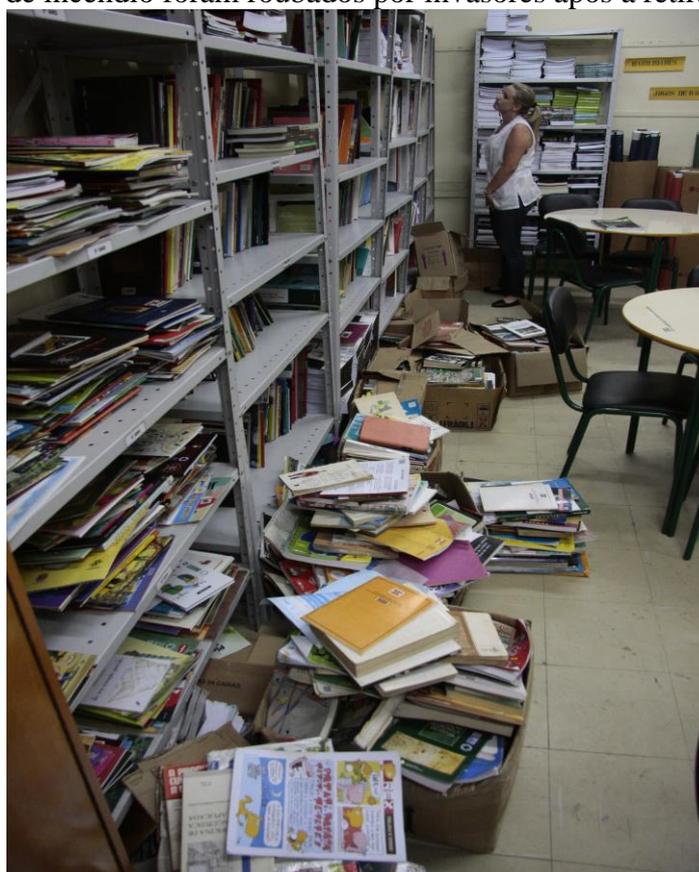
Biblioteca muito pequena faltando espaço para livros

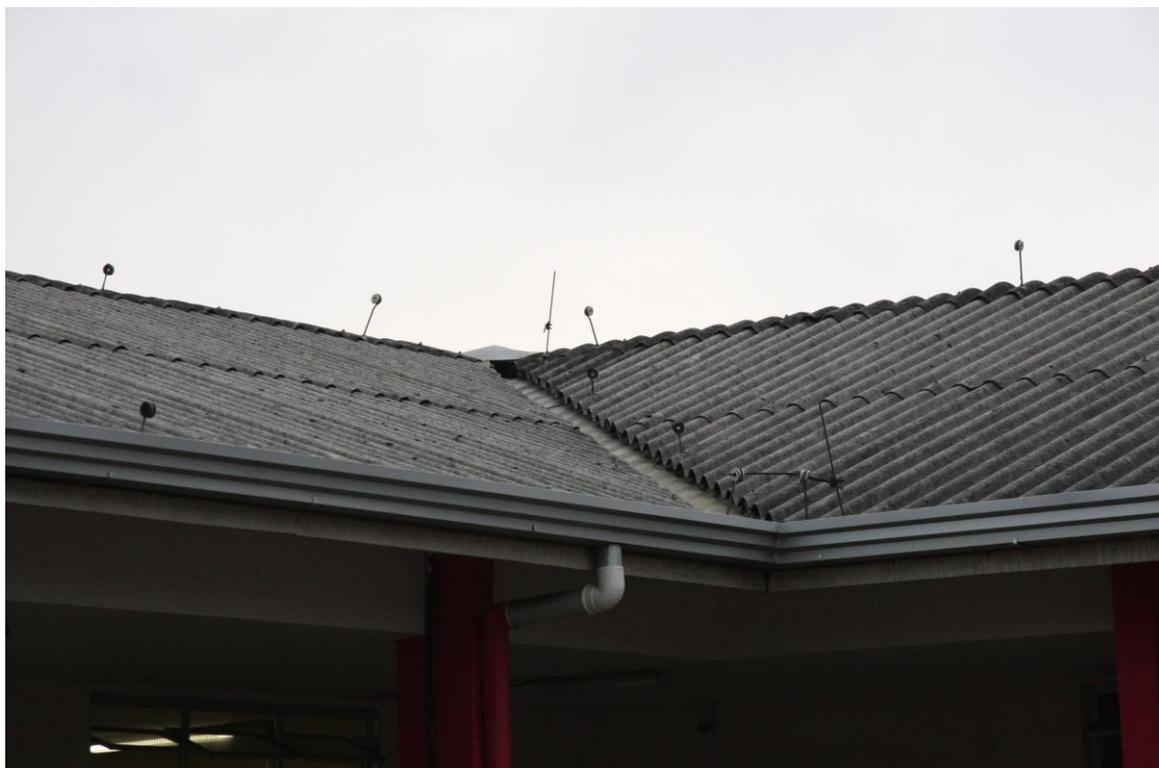
Cabeamento e fiação elétrica roubados roubados por invasores

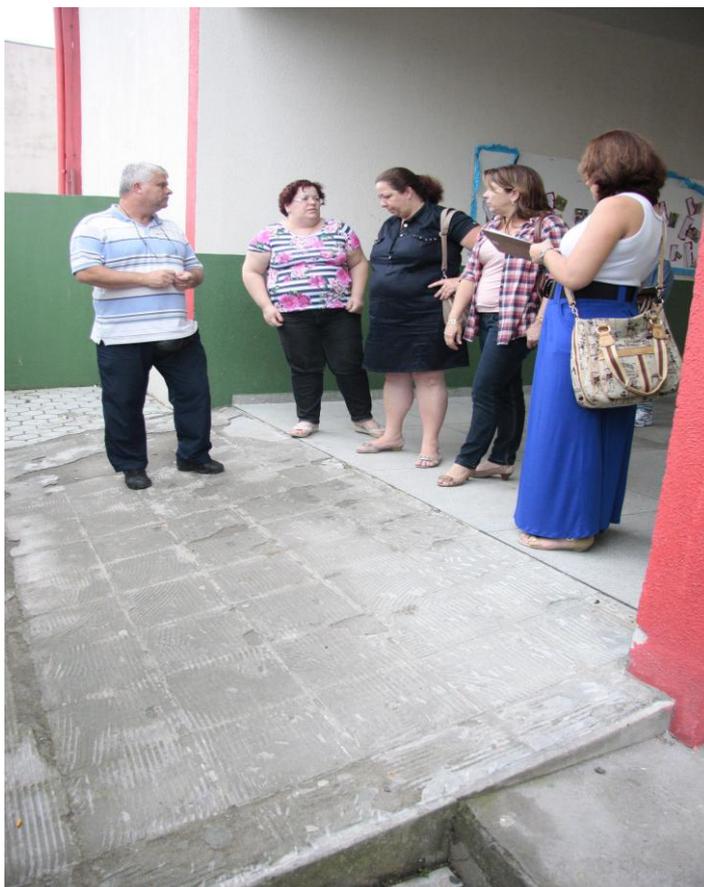
Falta de piso antiderrapante no portão de entrada dos alunos

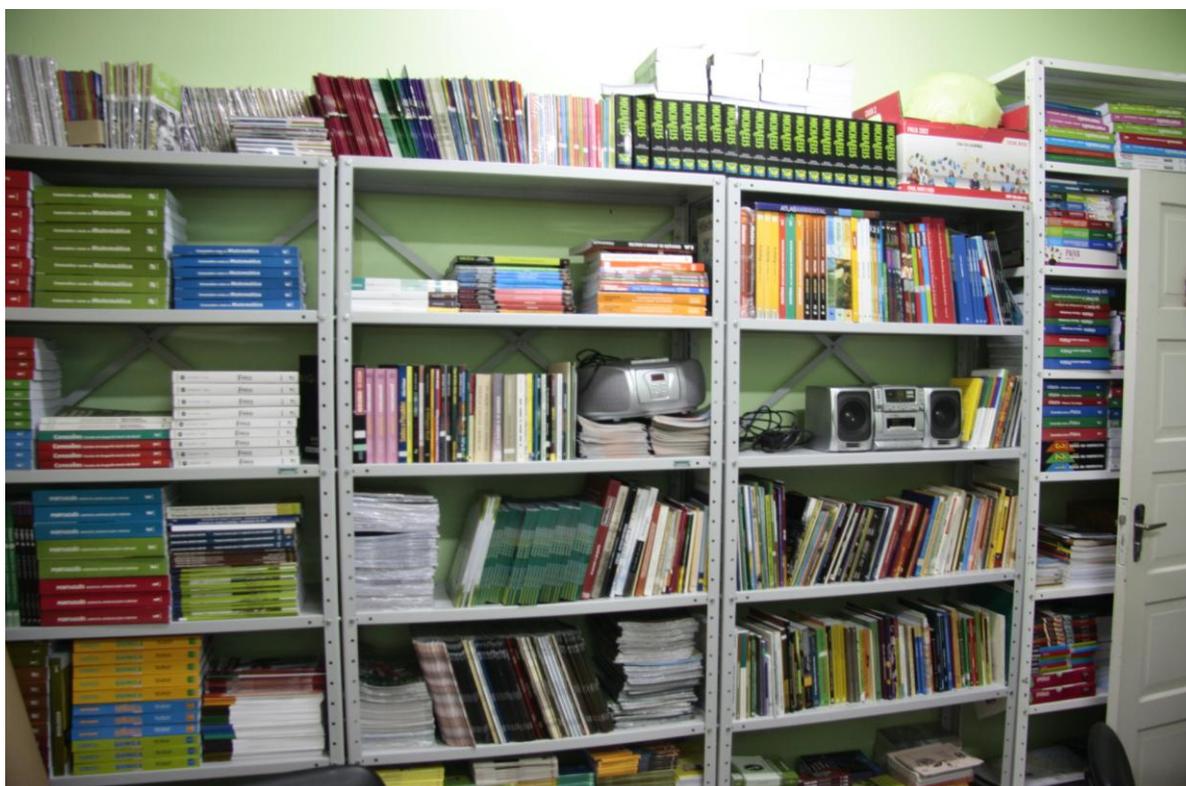
Biblioteca extremamente pequena

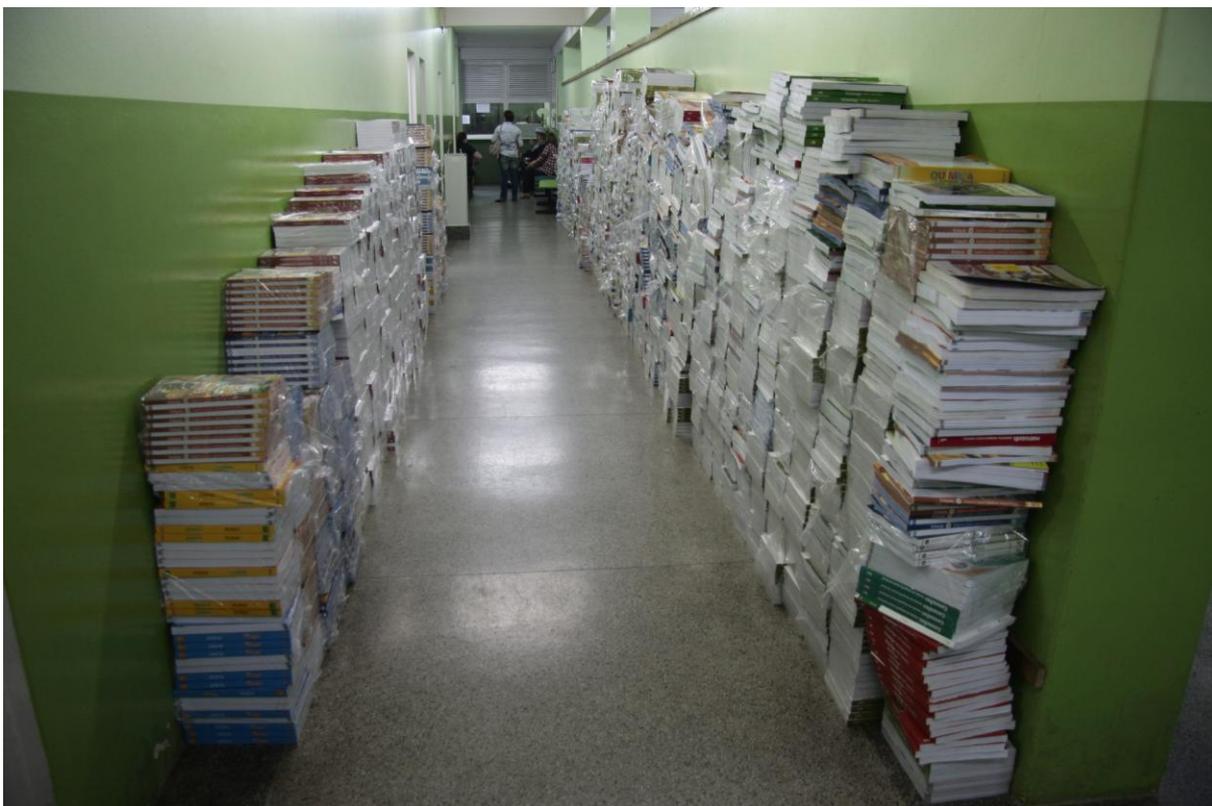
Livros espalhados pelos corredores por falta de espaço e pelo excesso de livros recebido

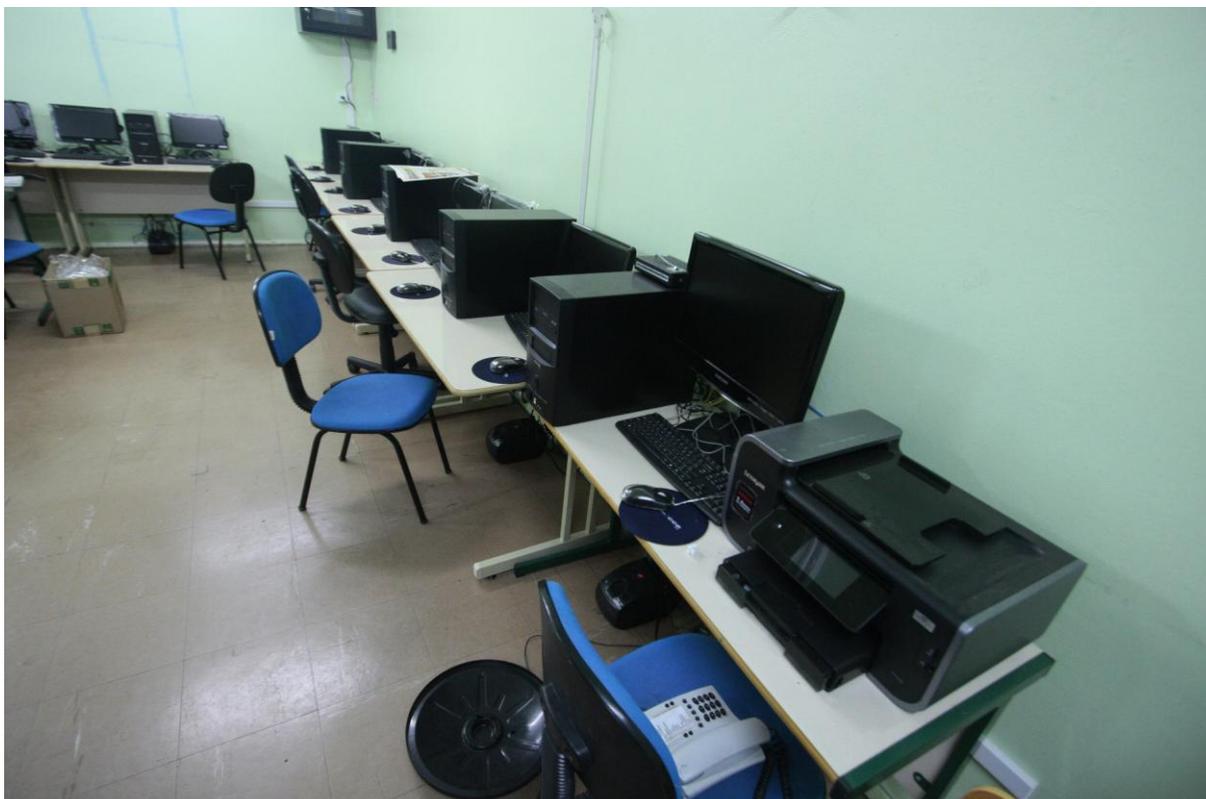
Sala informatizada desativada e sem professor para dar atendimento

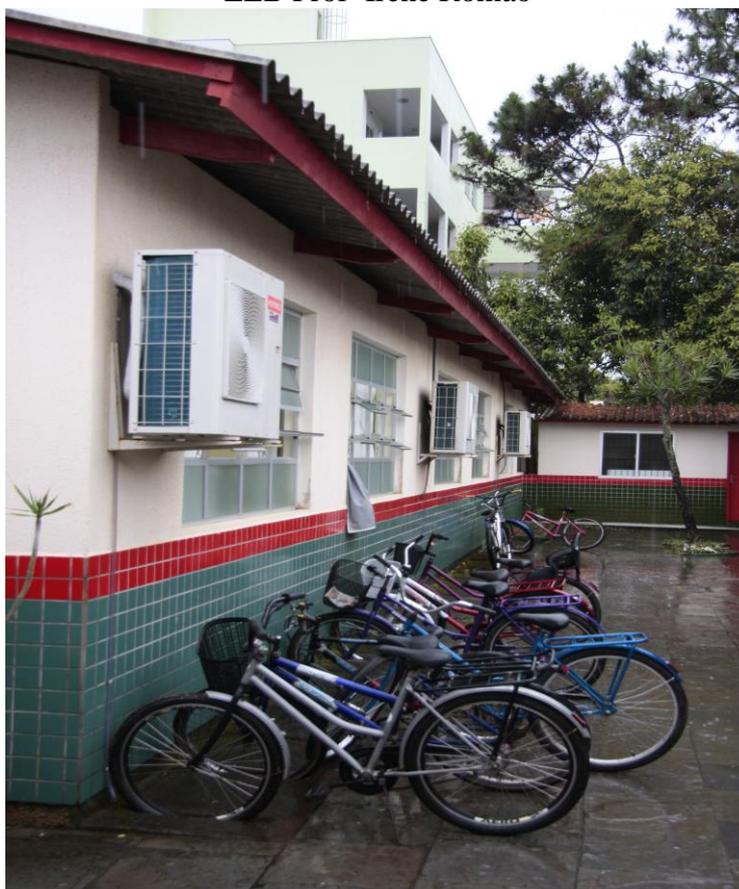
Falta cobertura para bicicletário

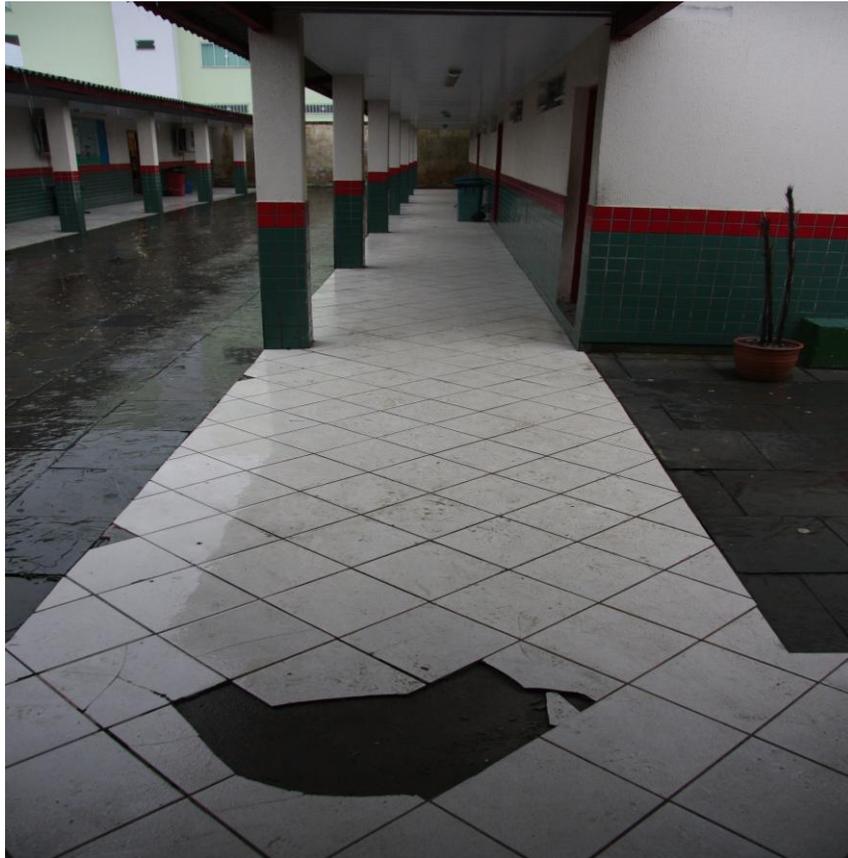
Pisos do corredor e da calçada quebrando

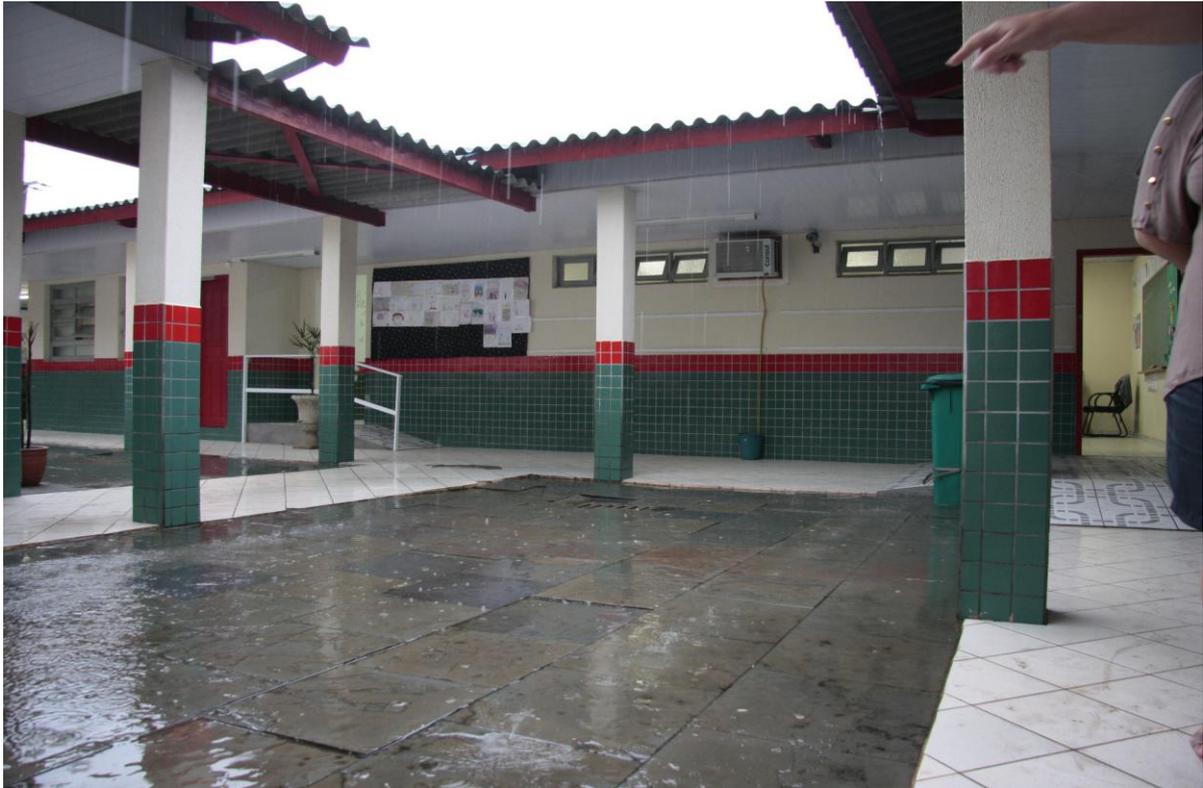
Faltam calhas de chuva em toda a estrutura escolar, escoamento e drenagem para a água da chuva que fica represada no pátio causando alagamentos na escola

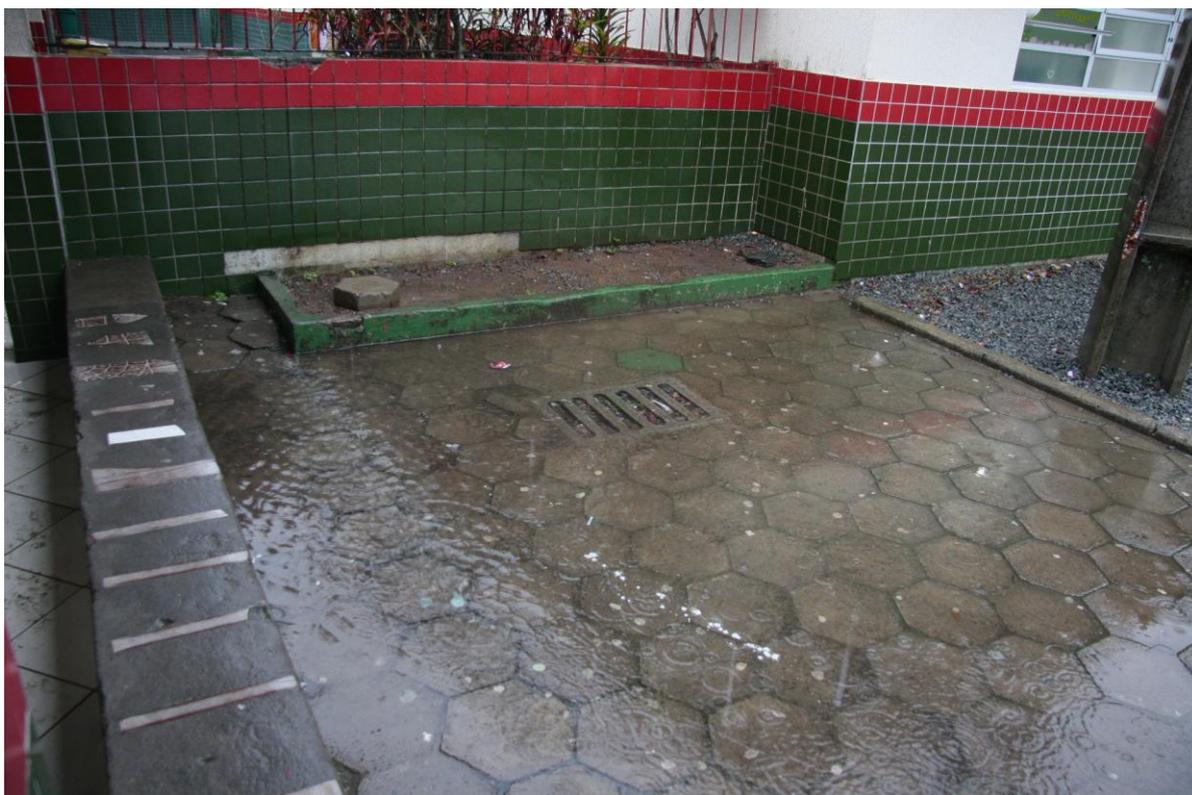
Falta de drenagem e escoamento para a chuva

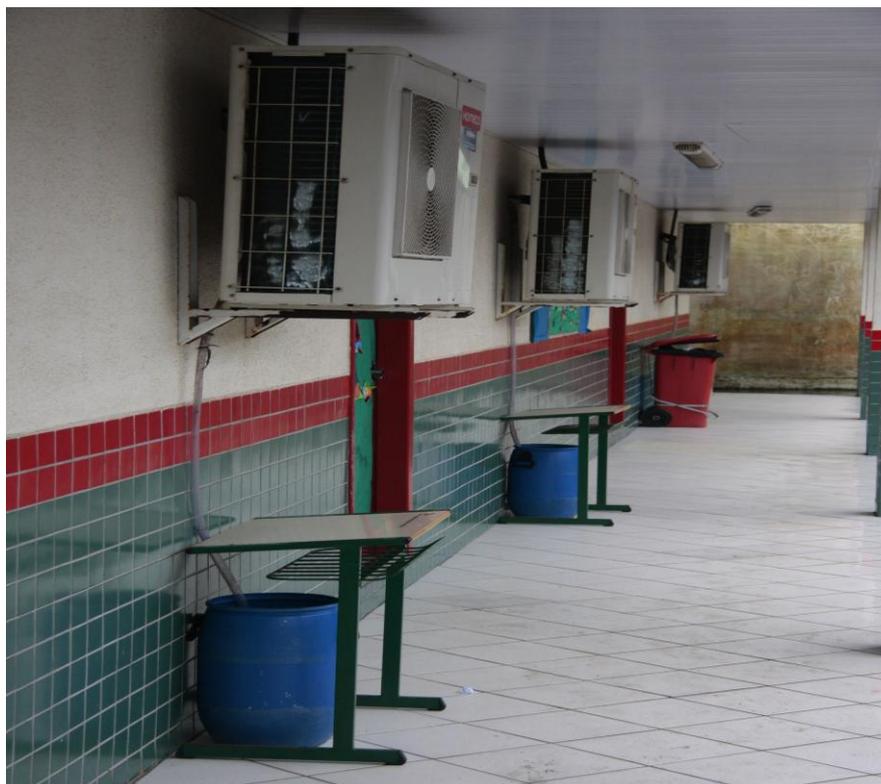
Apesar da rede elétrica ter sido refeita para receber os climatizadores a mesma continua sendo insuficiente e não há escoamento para a água dos climatizadores

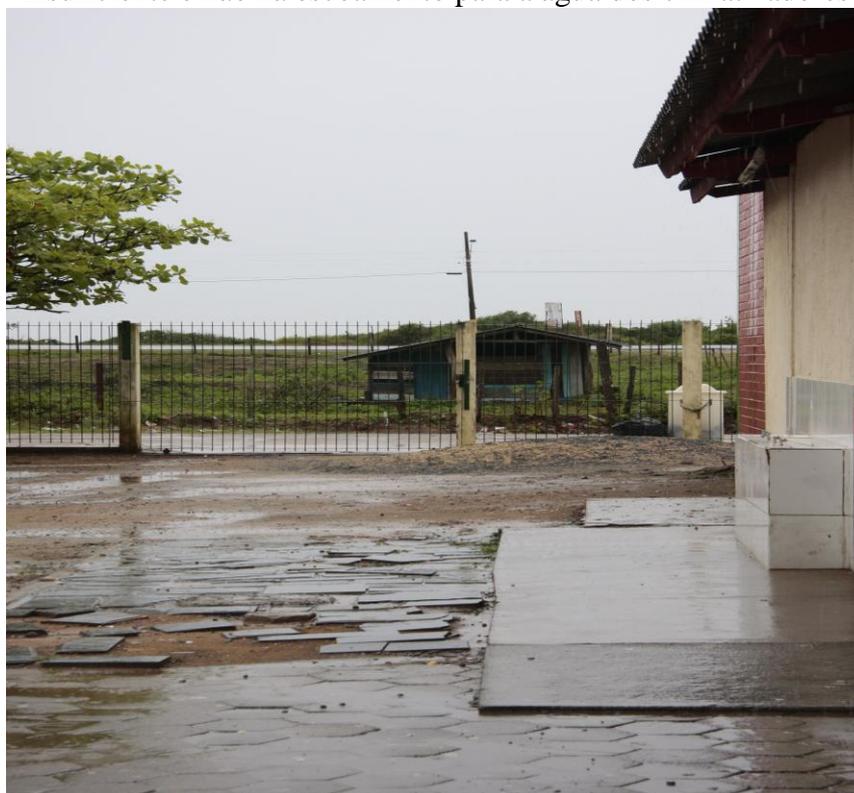
Falta de cobertura para o bebedouro

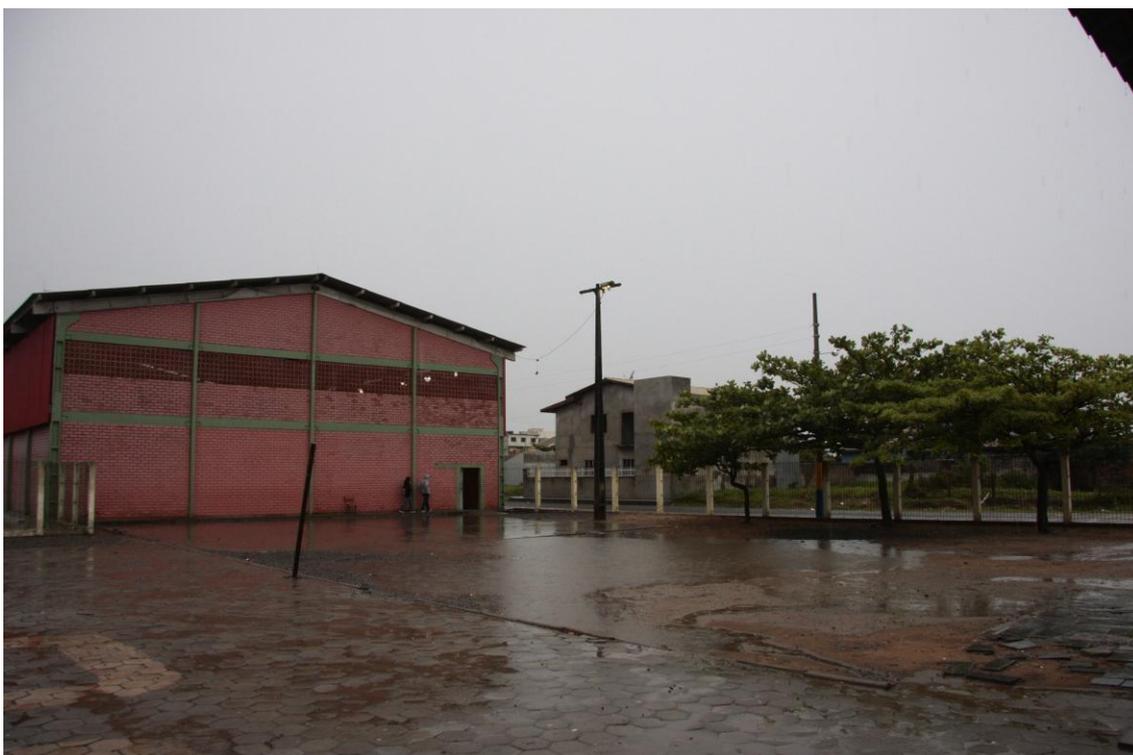
Falta de cobertura para chegar a quadra coberta e quadra descoberta, localizada na frente da descoberta, necessitando de reforma

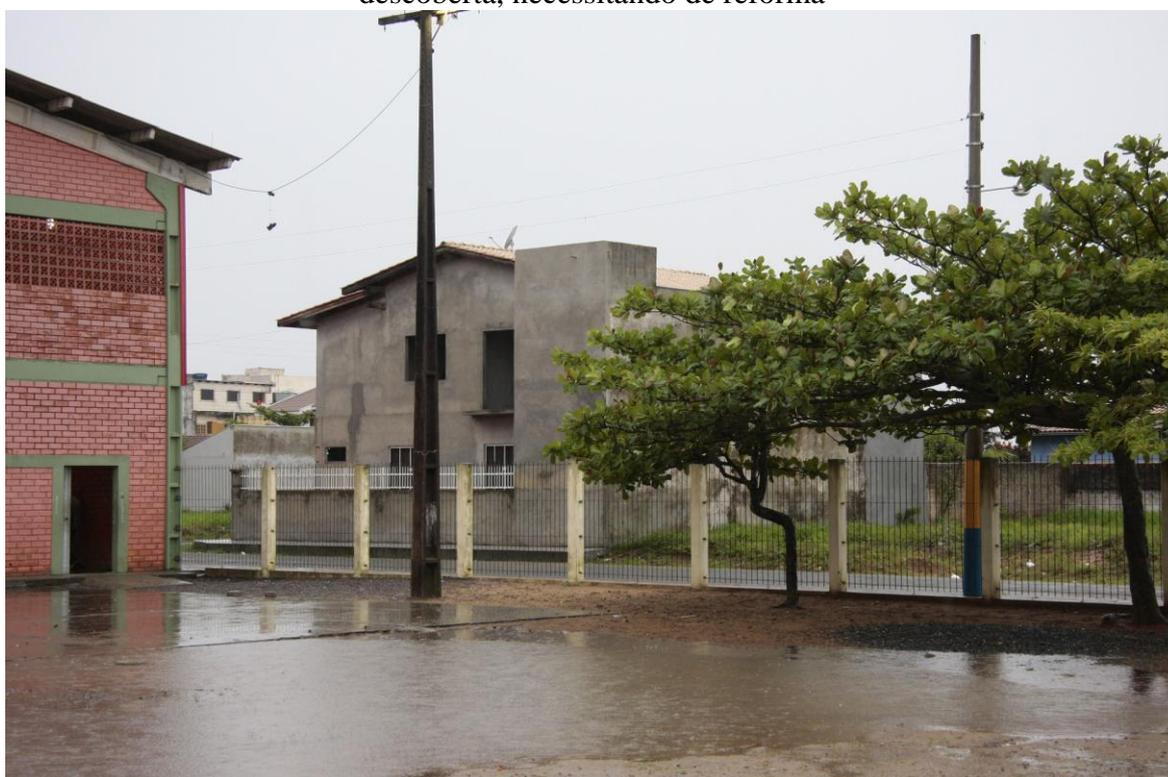
Falta de frenagem permitindo alagamento na quadra descoberta

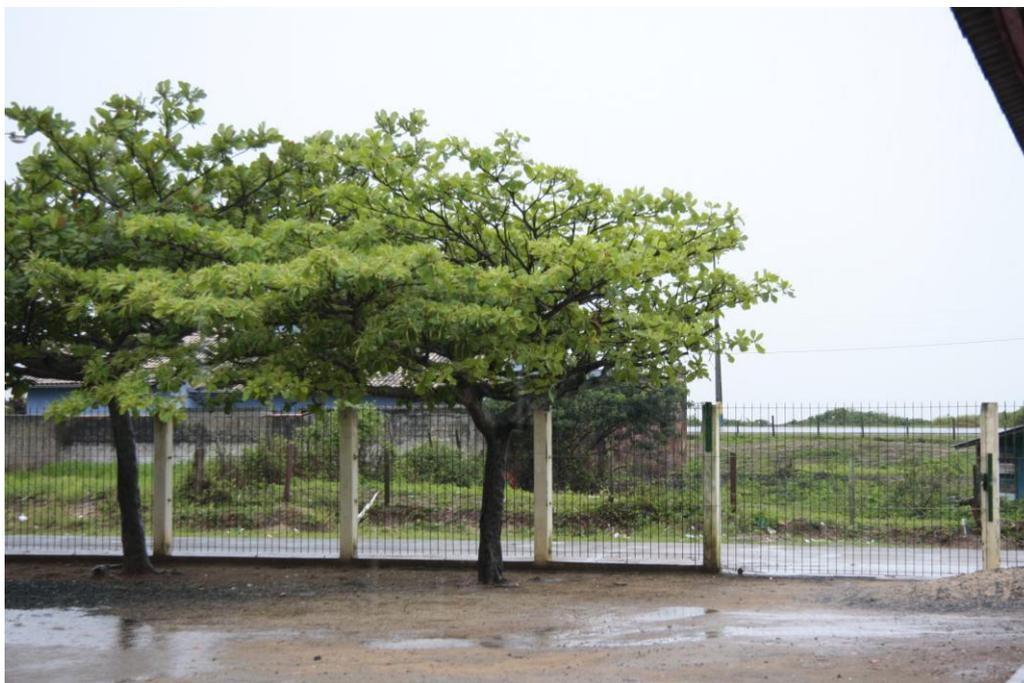
Necessidade de muros altos, pois grades não são suficientes para deter a ação de traficantes que passam drogas para os alunos

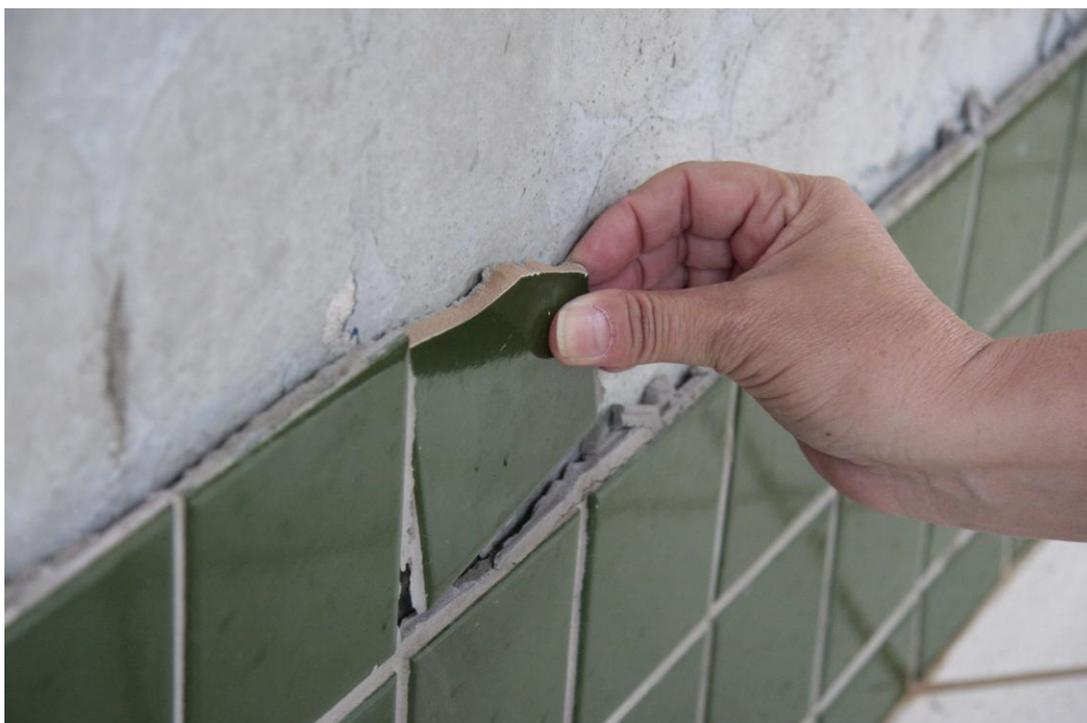
Ladrilho do corredor soltando

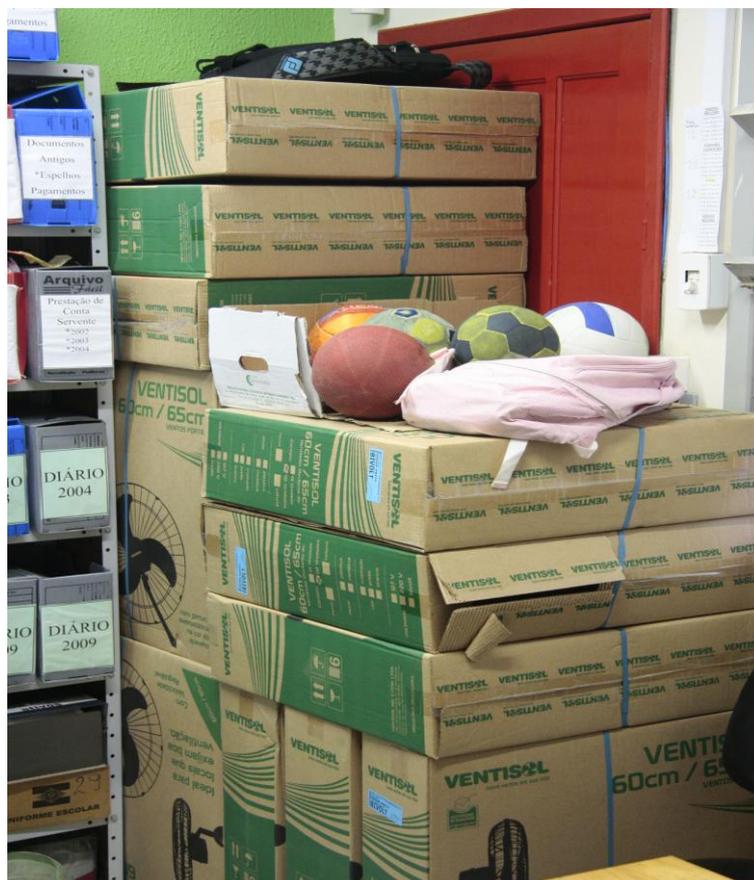
Ventiladores novos que não foram instalados por falta de recursos
