**RELATÓRIO DA VISITA DA COMISSÃO DE
EDUCAÇÃO, CULTURA E DESPORTO DA
ASSEMBLEIA LEGISLATIVA DO ESTADO DE SANTA
CATARINA ÀS ESCOLAS PÚBLICAS ESTADUAIS
DOS MUNICÍPIOS DE ITAJAÍ, BALNEÁRIO
CAMBORIÚ, CAMBORIÚ, NAVEGANTES, PENHA,
BALNEÁRIO PIÇARRAS, BARRA VELHA, SÃO
FRANCISCO DO SUL, ARAQUARI, SÃO JOÃO DO
ITAPERIÚ, MASSARANDUBA, GUARAMIRIM,
SCHOROEDER, CORUPÁ E JARAGUÁ DO SUL
REALIZADA ENTRE
22 E 26 DE SETEMBRO DE 2012**

EEB LAUREANO PACHECO

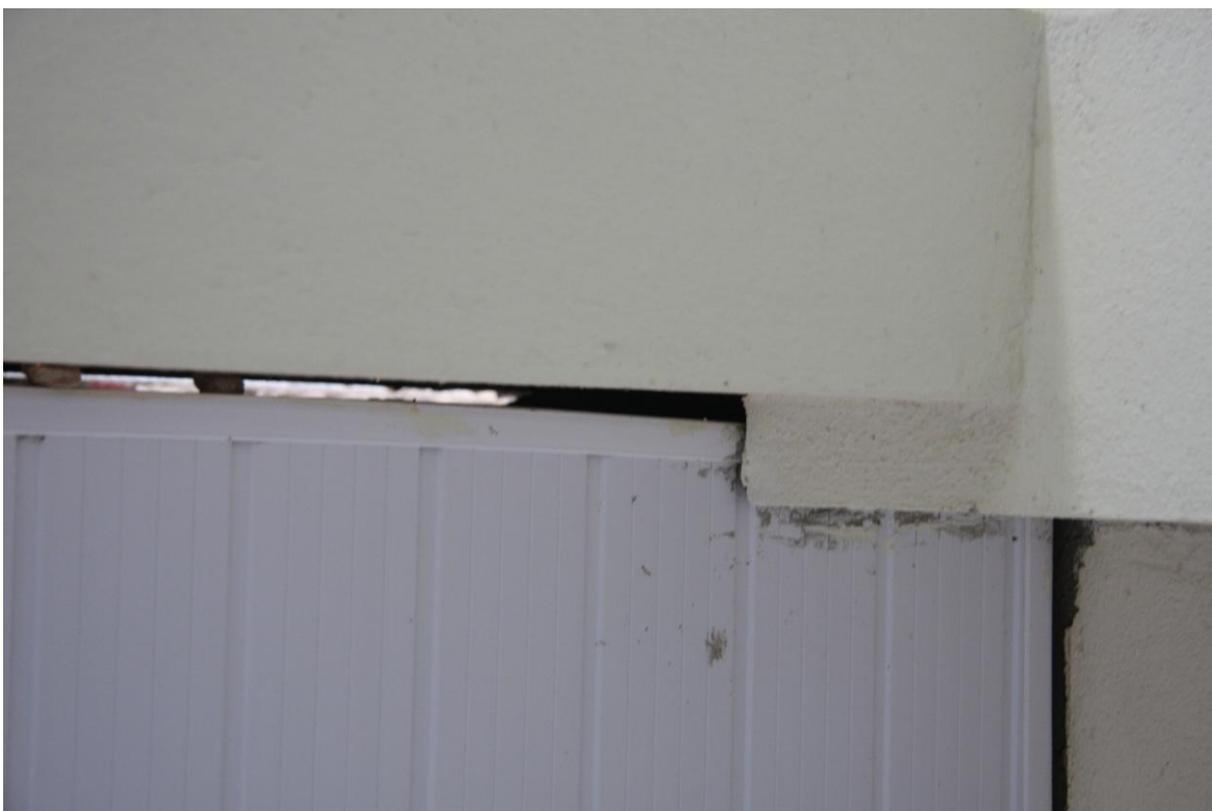
Depósito da cozinha está cedendo permitindo a entrada de roedores

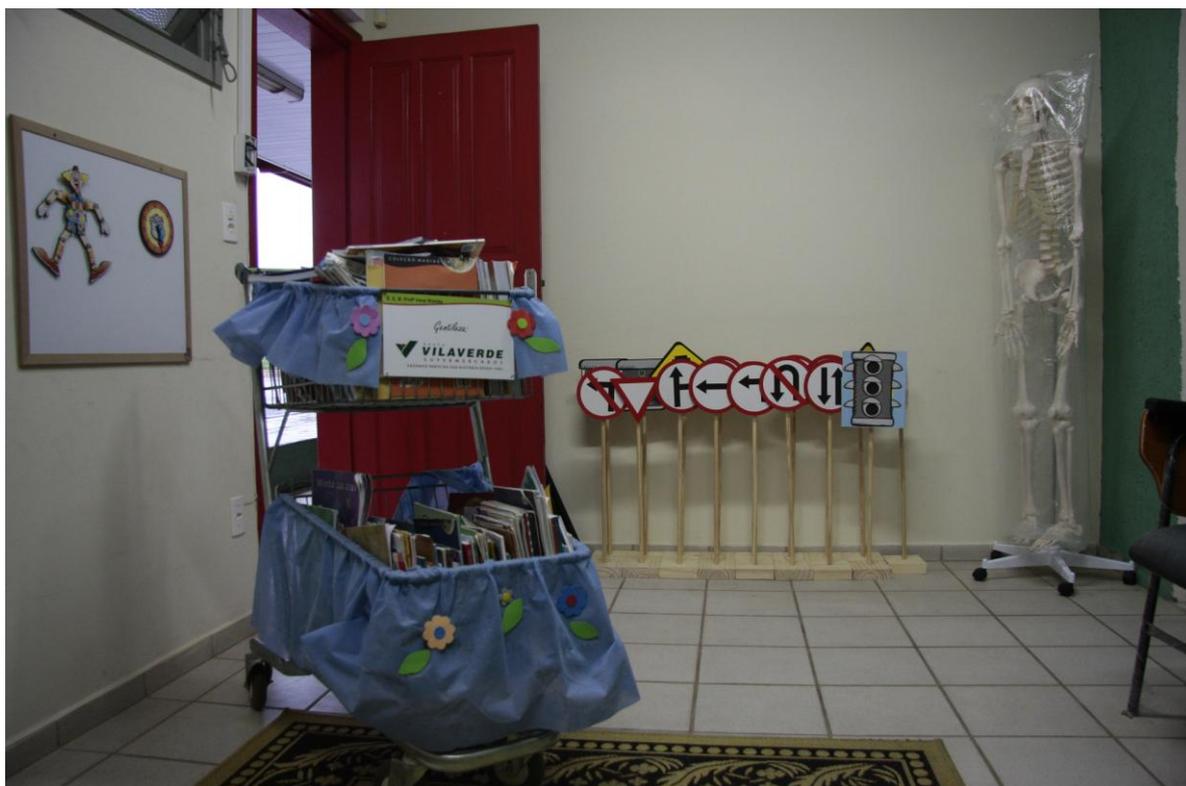
Por falta de espaço na biblioteca um professor leva, num carrinho de supermercado, os livros na sala de aula

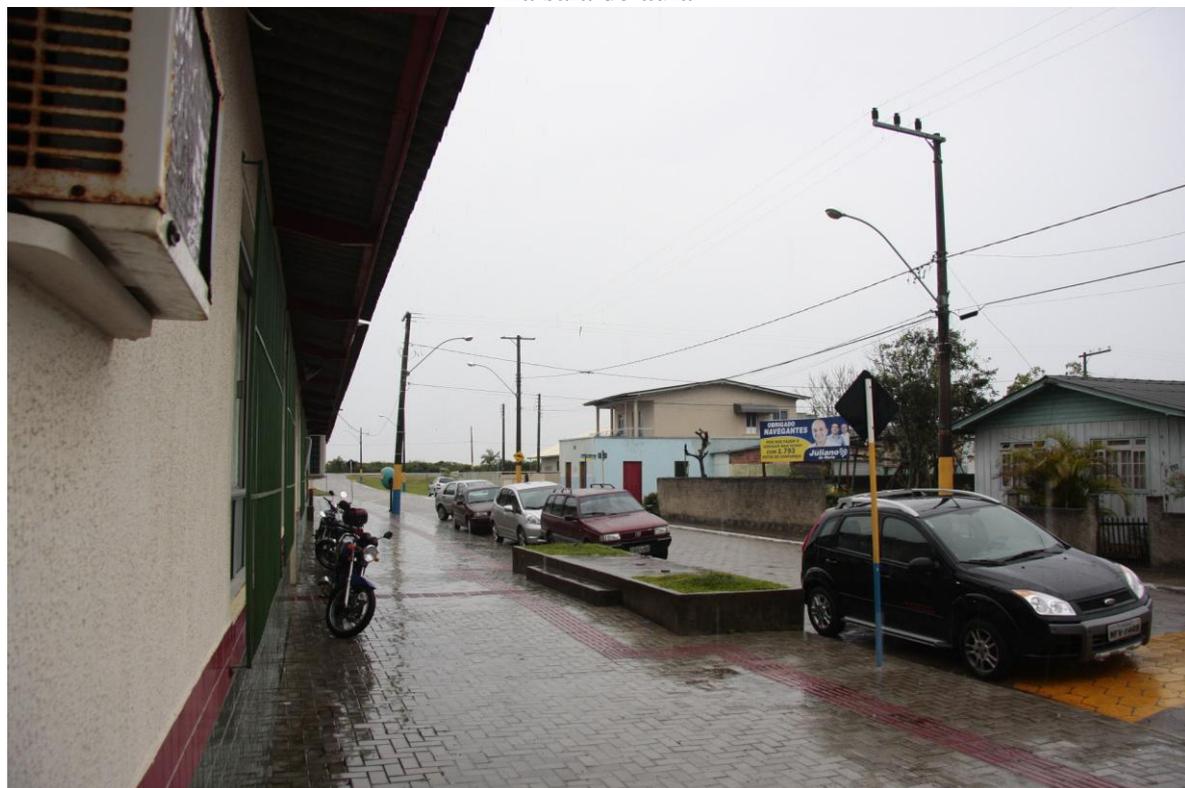
Faltam muros em torno de todas a escola, inclusive na frente, tornando-a vulnerável a transeuntes e traficantes que moram nos arredores da escola

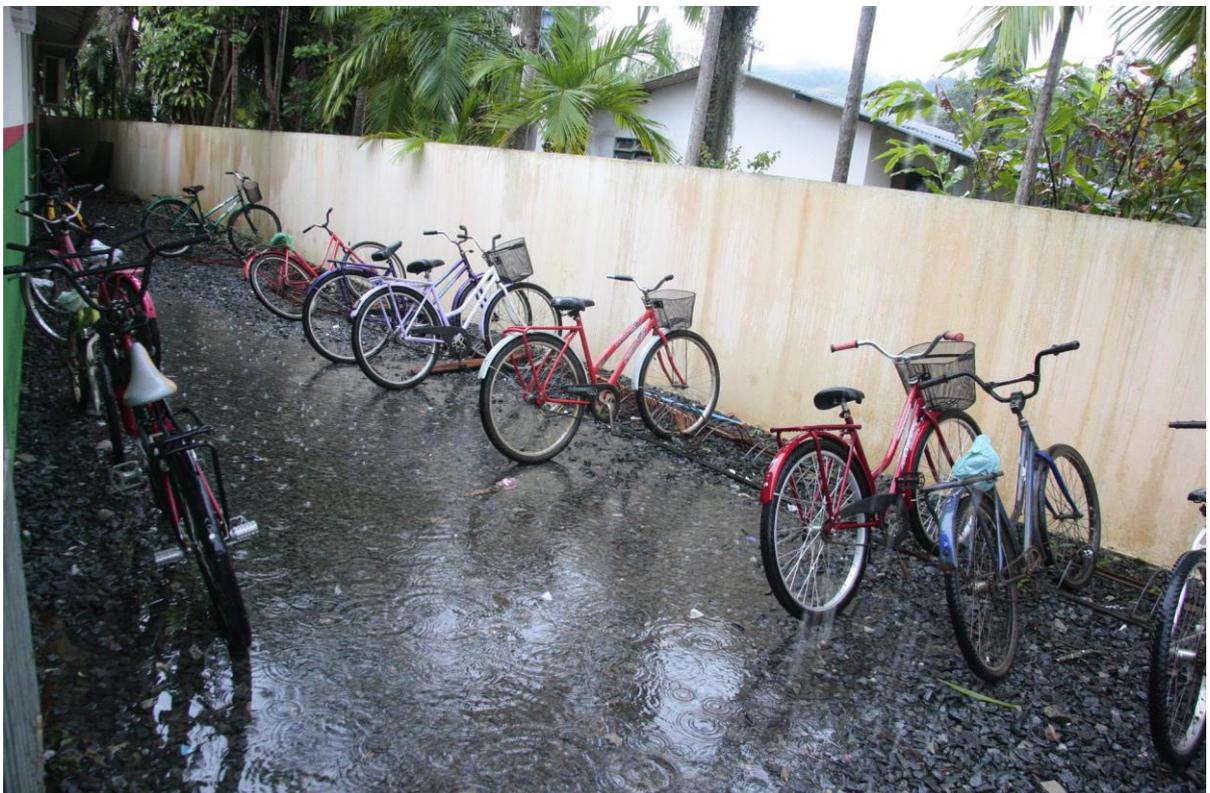
Bicicletário descoberto

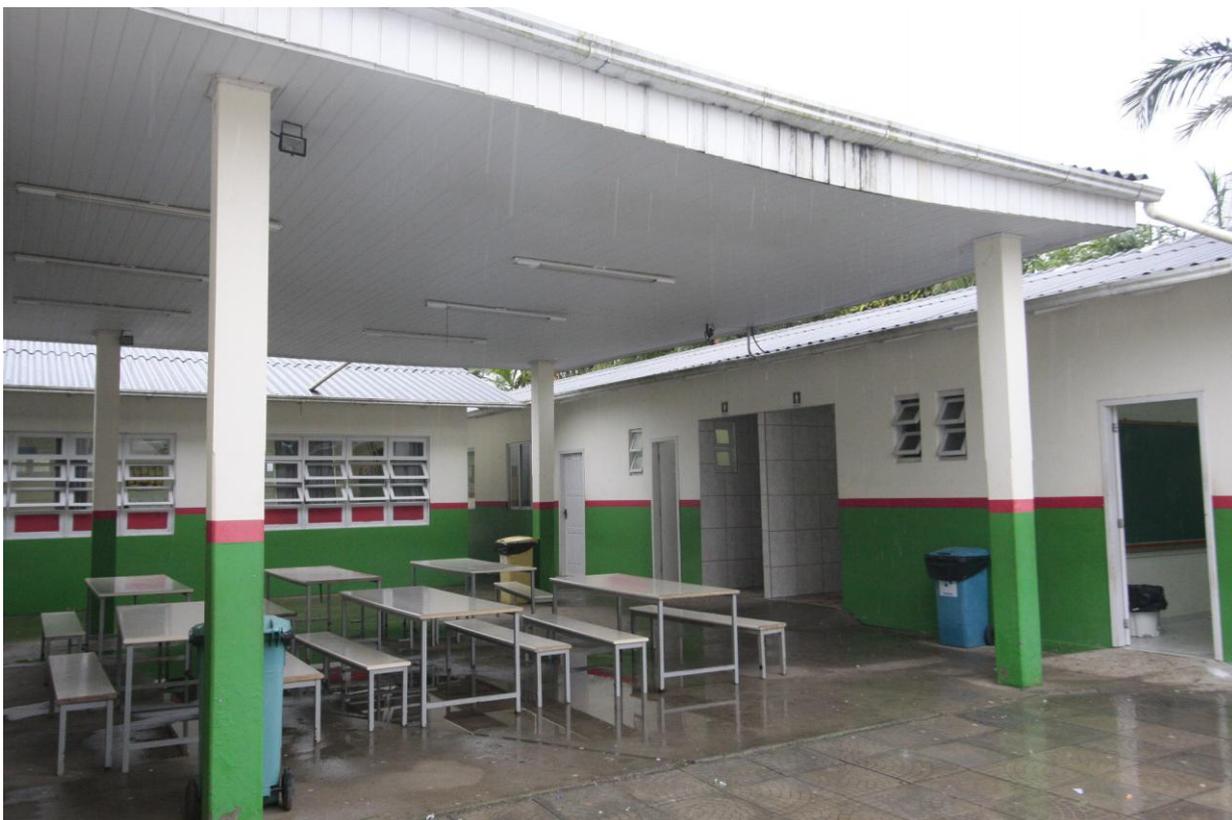
Refeitório aberto nas laterais permitindo alagamentos nos dias de chuva

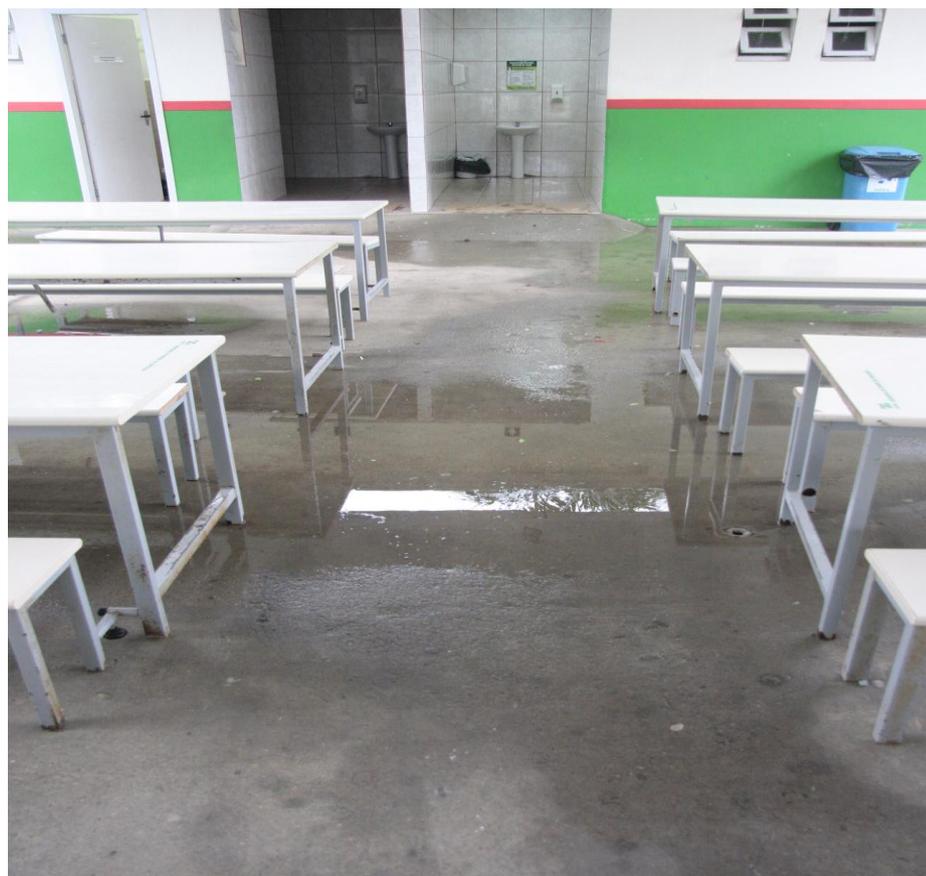
Banheiros em frente ao refeitório, devido a falta de escoamento a água que é utilizada para limpar os banheiros tem que ser jogada para o refeitório

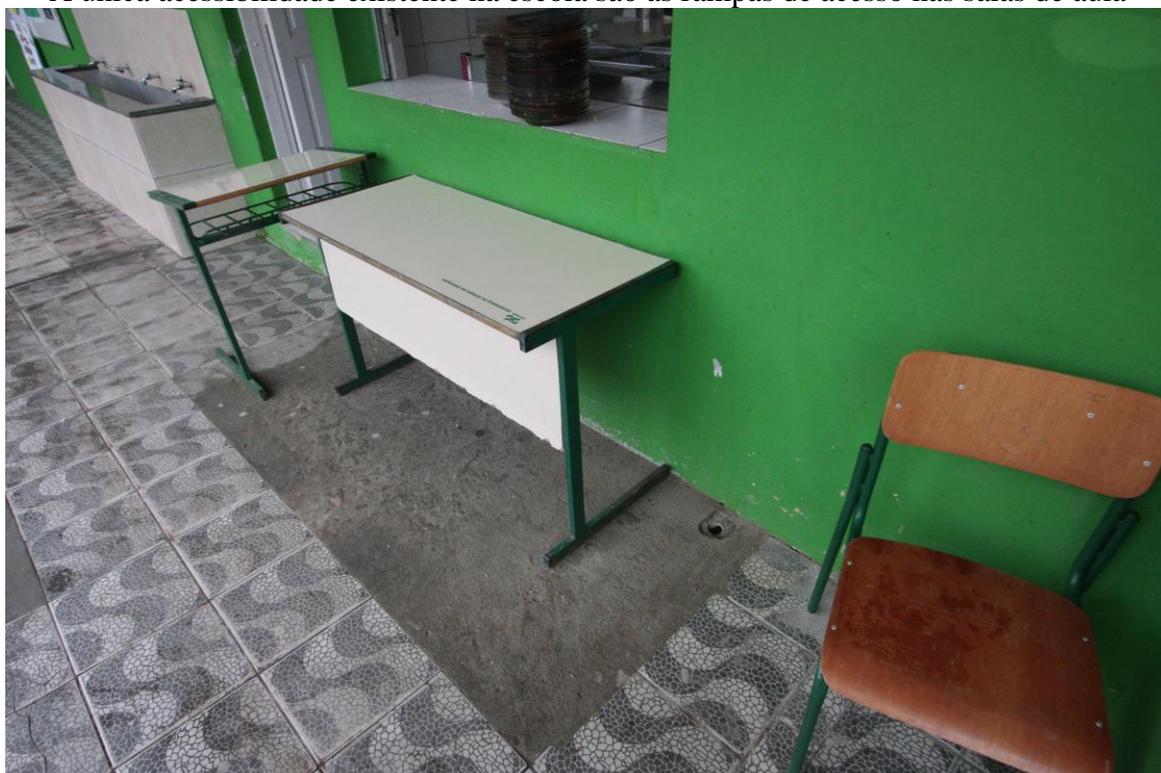
Pisos cerâmicos faltando

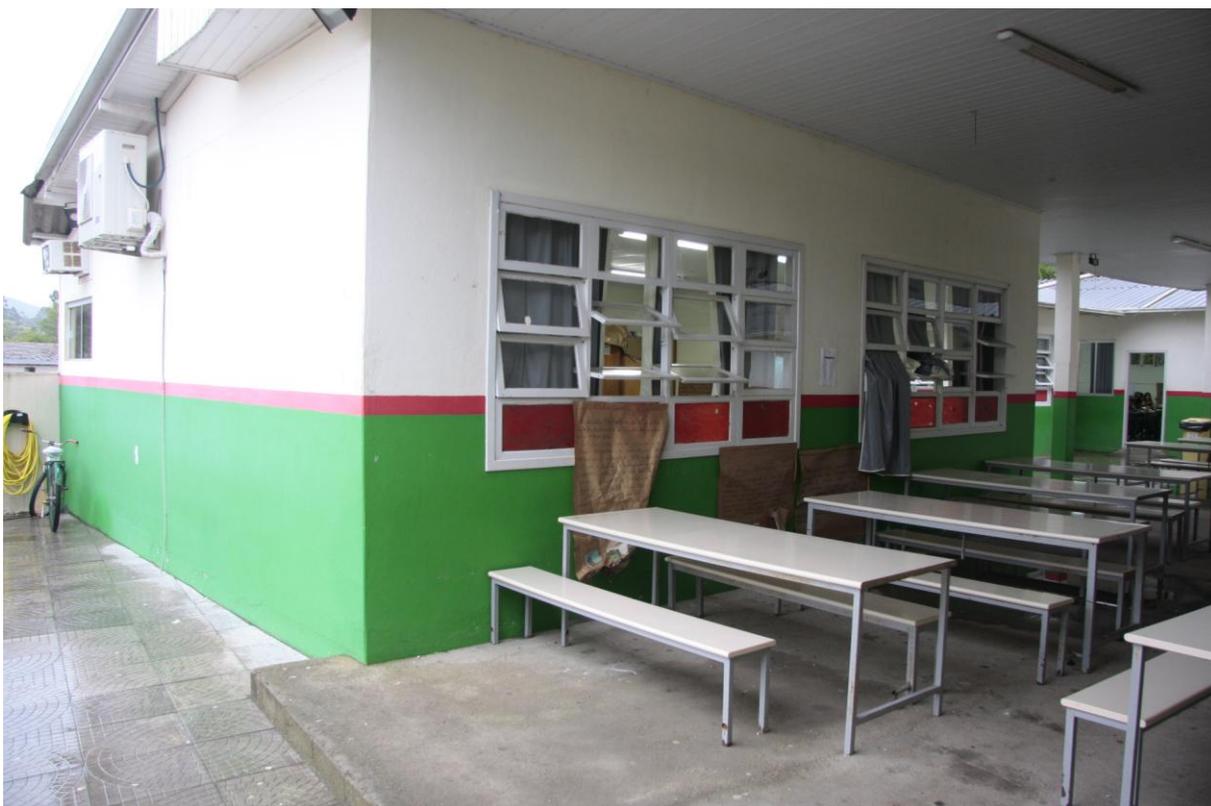
Falta piso cerâmico no refeitório que torna difícil a limpeza do mesmo

- reforma dos banheiros
- piso de cerâmica no refeitório
- construção de mais duas salas de aula
- ampliação da cobertura do refeitório
- drenagem e escoamento de água

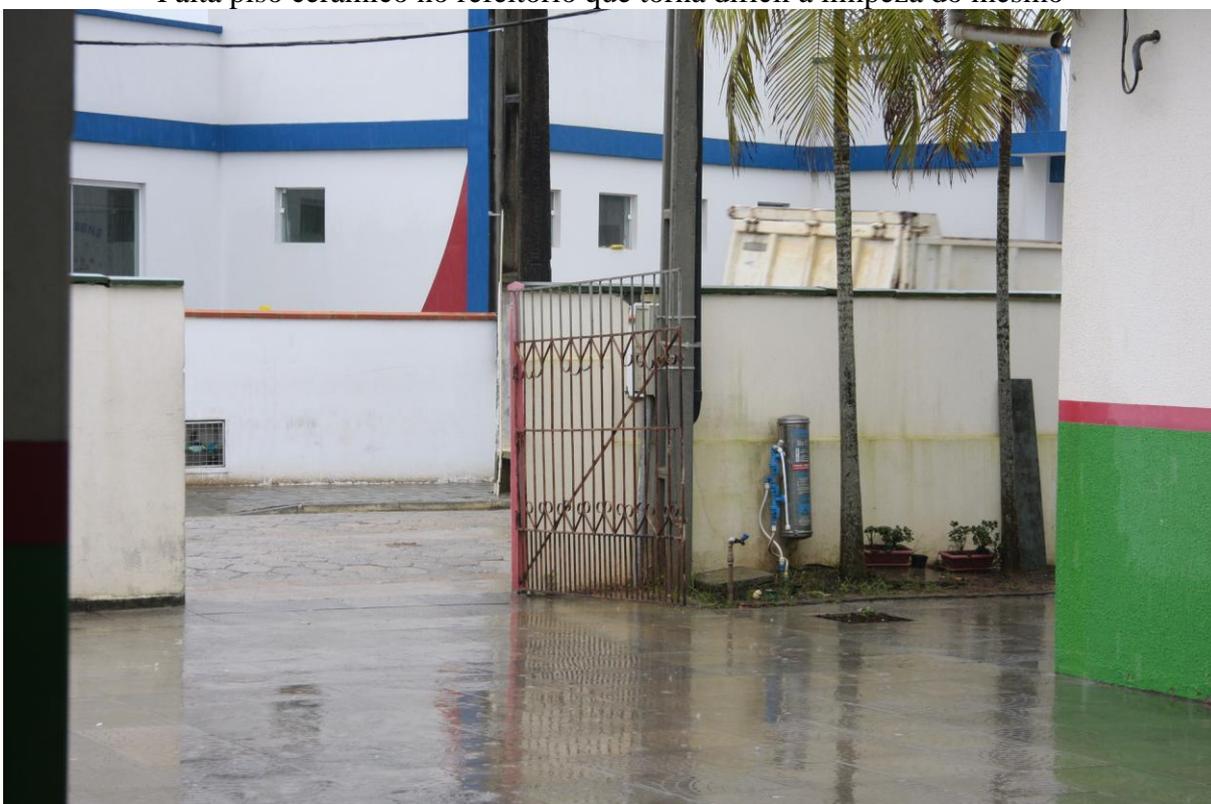
Único portão da escola, sem cobertura e longe da secretaria que, em virtude disto, não tem controle de entrada e saída de pessoas

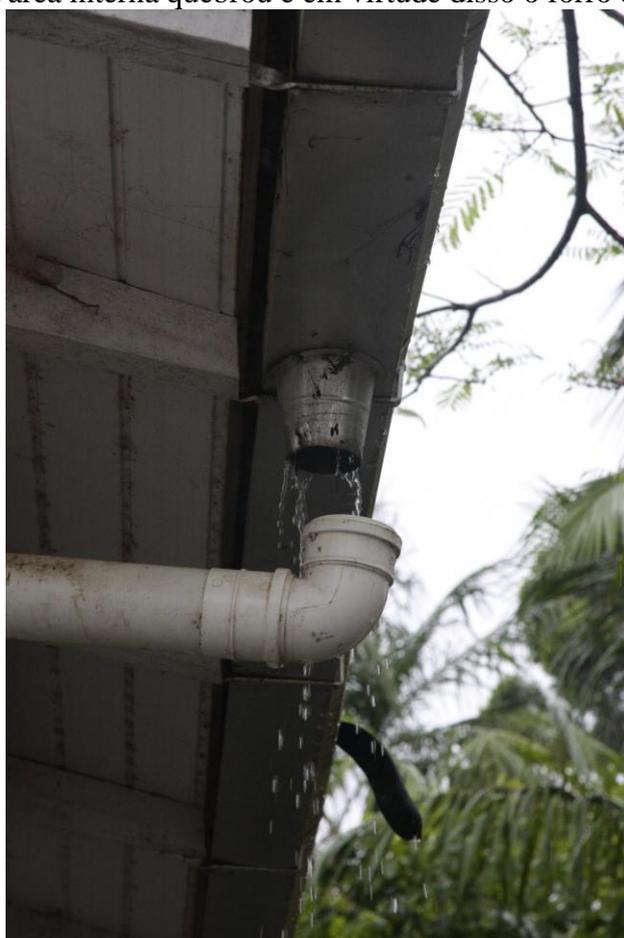
Problemas na calha de chuva

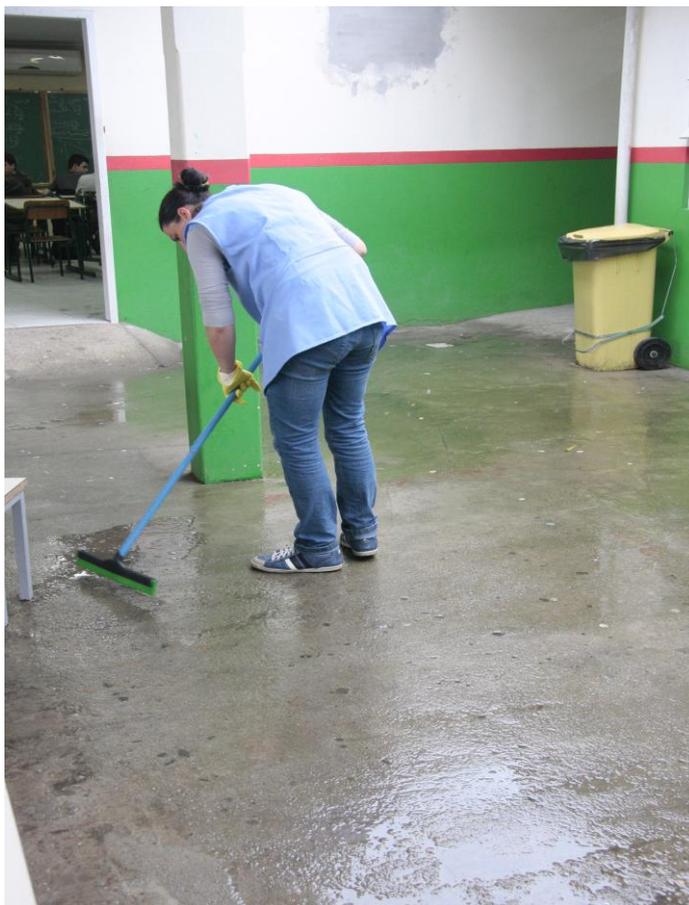
Falta de escoamento em toda estrutura escolar

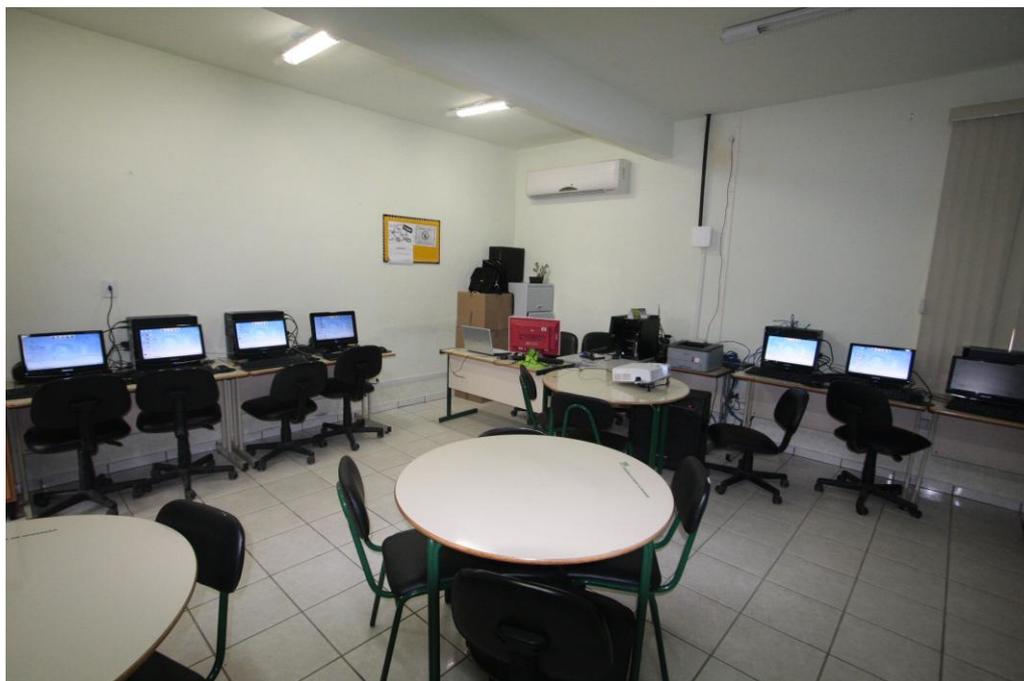
Sala informatizada com 18 computadores, sendo este número insuficiente, e internet lenta

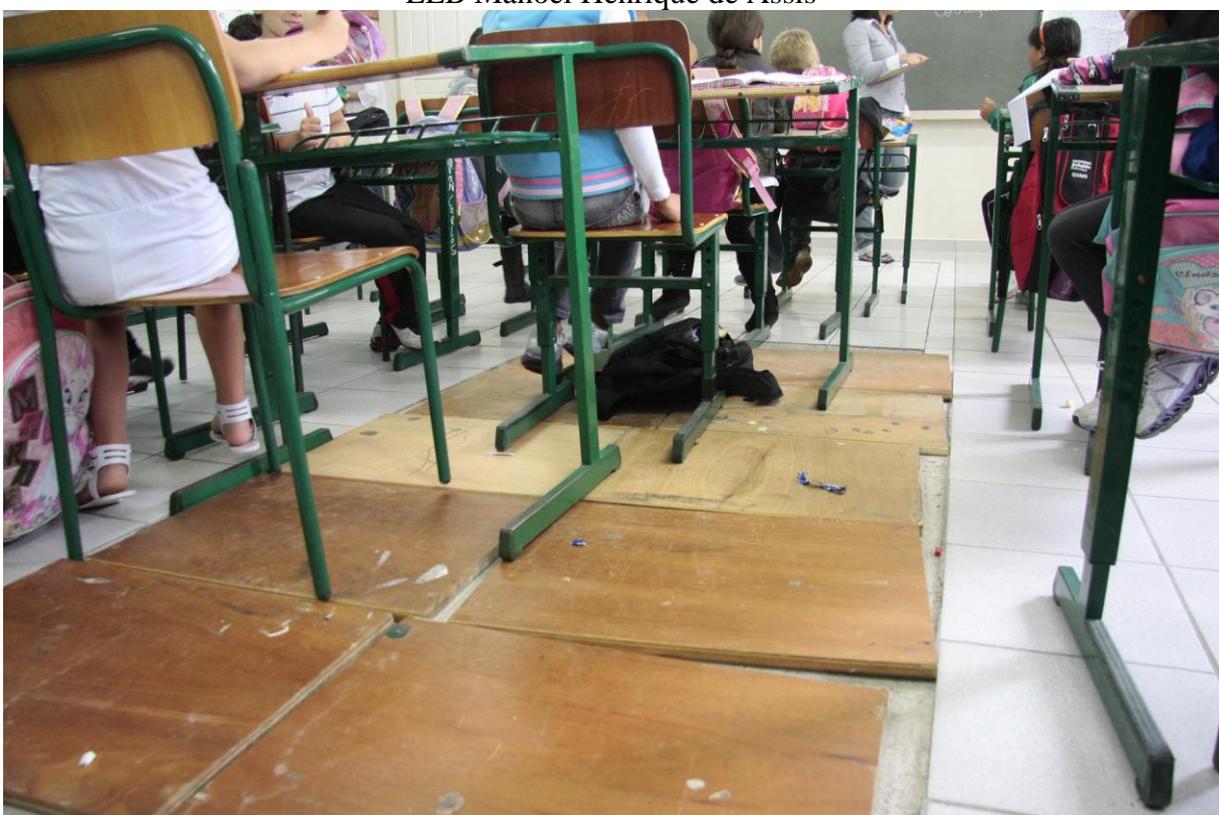
Pisos cerâmicos soltando

- ampliação do espaço físico para atender os alunos do EMIEP
- troca da rede elétrica
- reforma no piso das salas que estão soltando
- instalação de câmeras de monitoramento

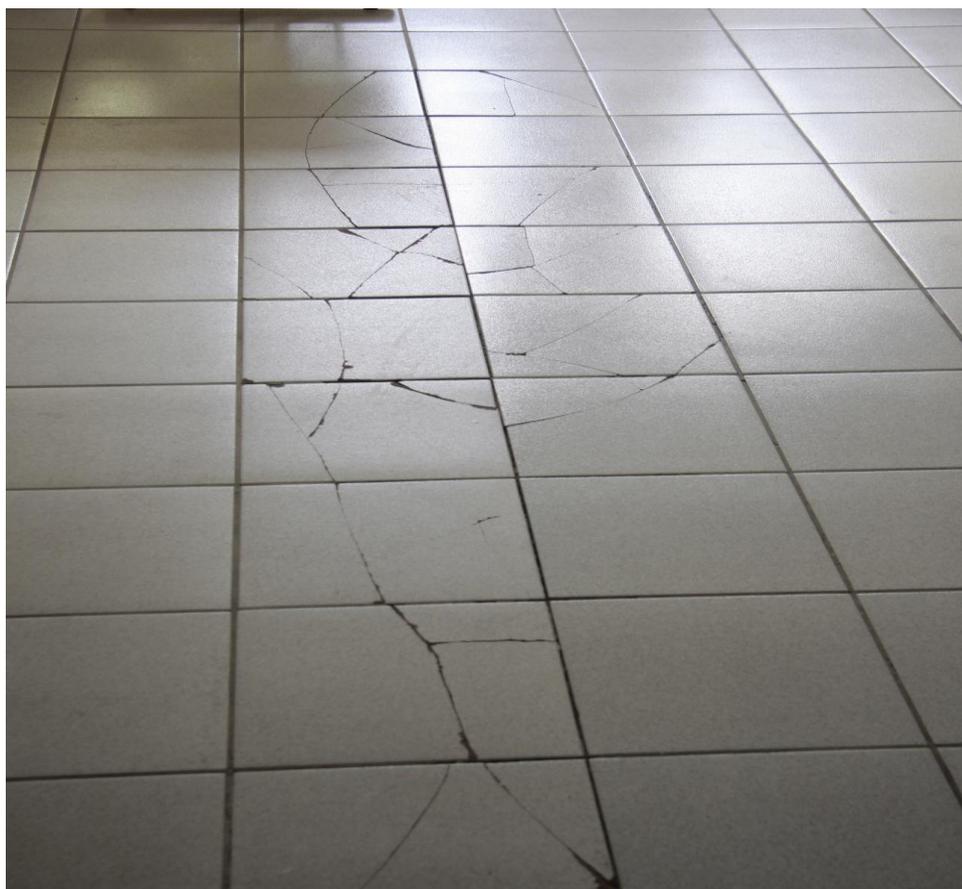
Pisos e ladrilhos se soltando

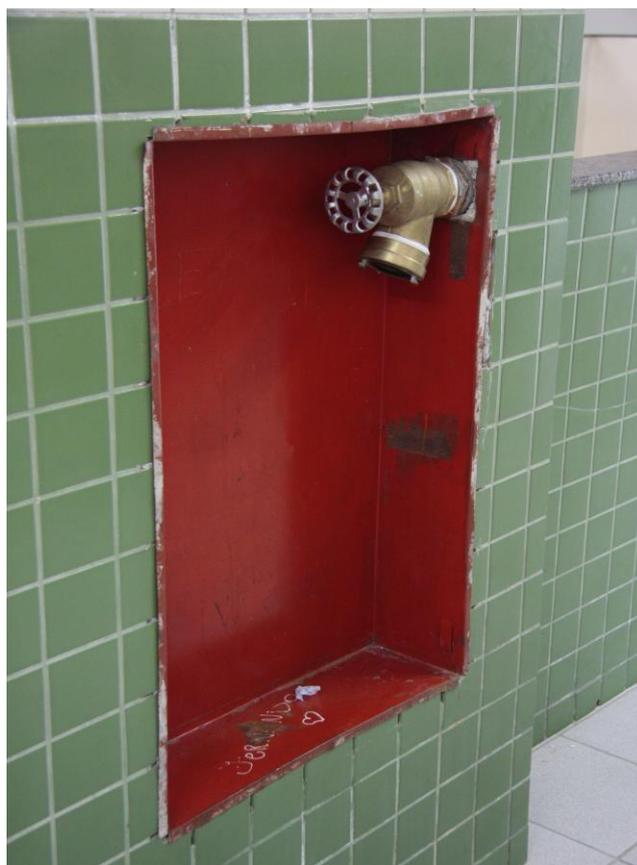
Falta de hidrantes e extintores

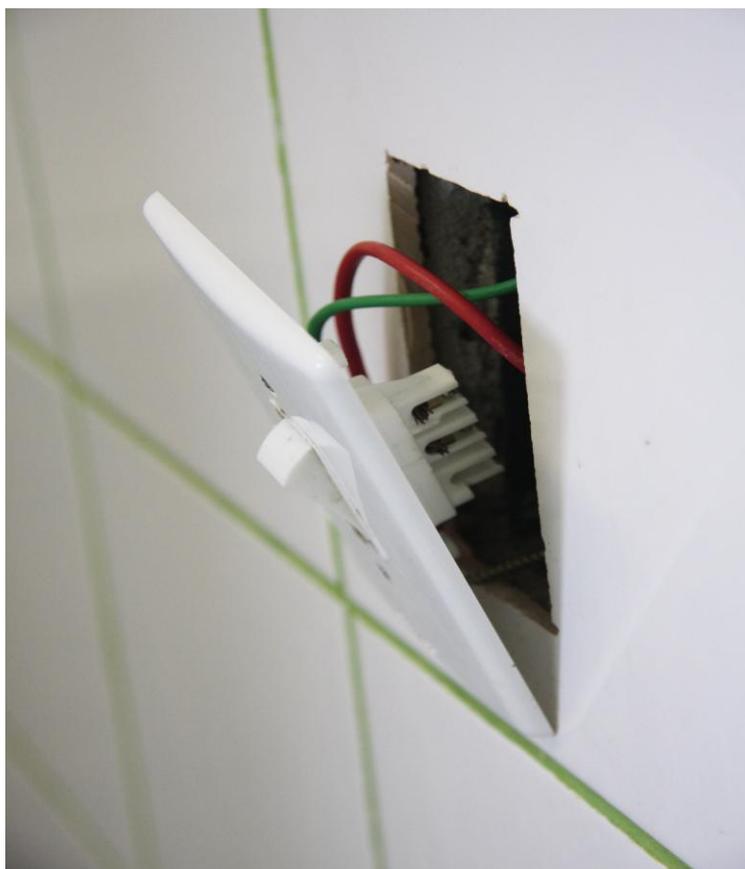
Fiação elétrica exposta

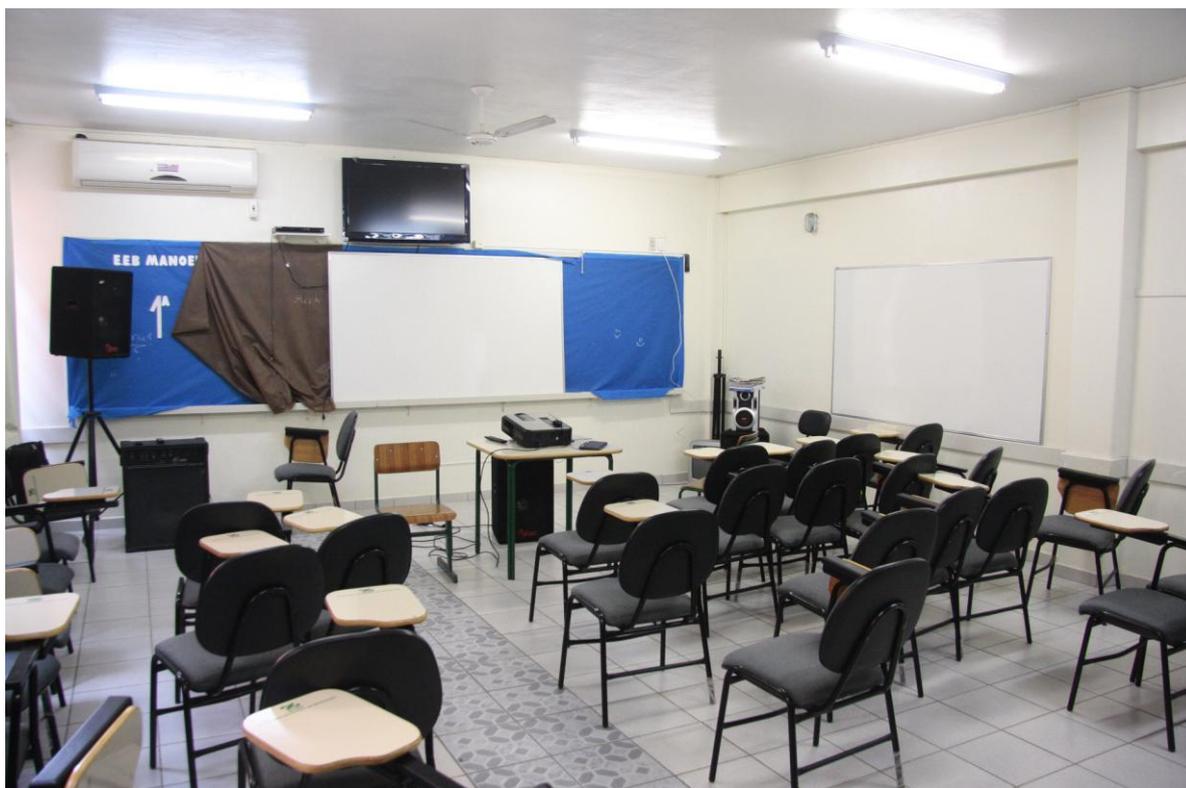
Auditório com espaço insuficiente e servindo também como sala de aula para o Ensino Médio Inovador

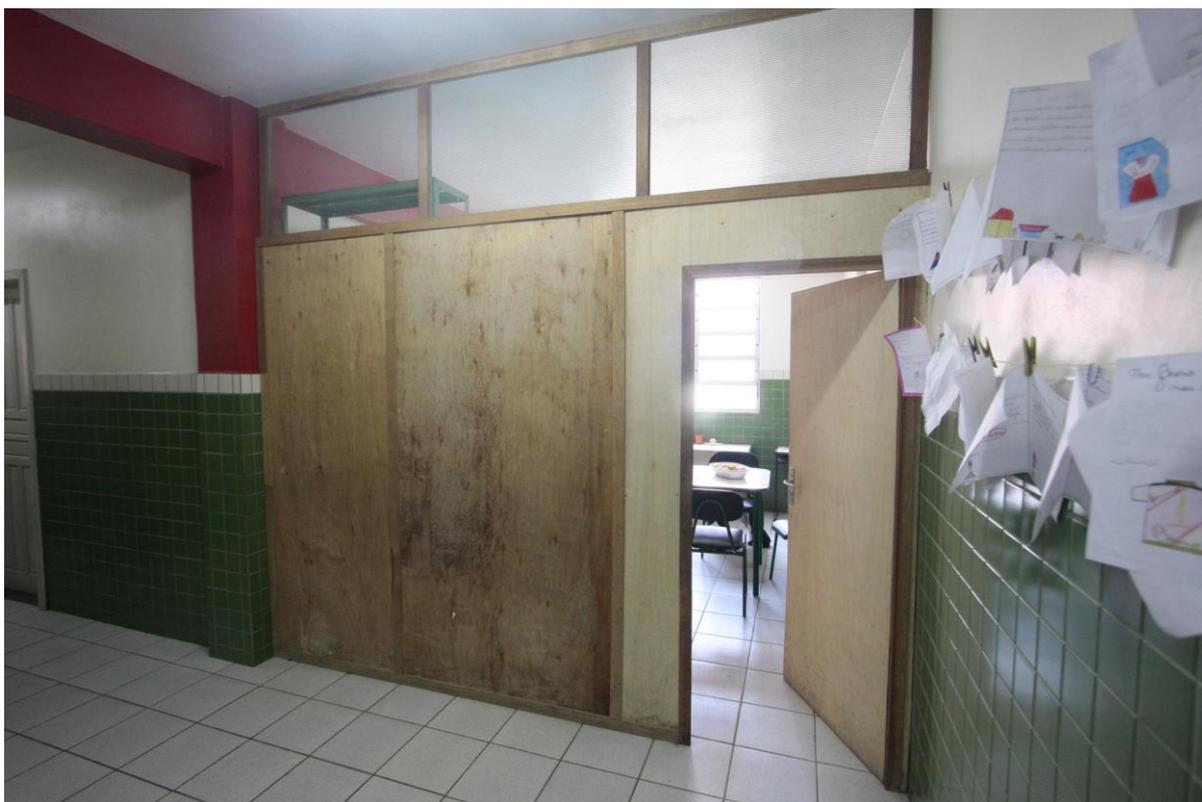
Sala improvisada por falta de espaço

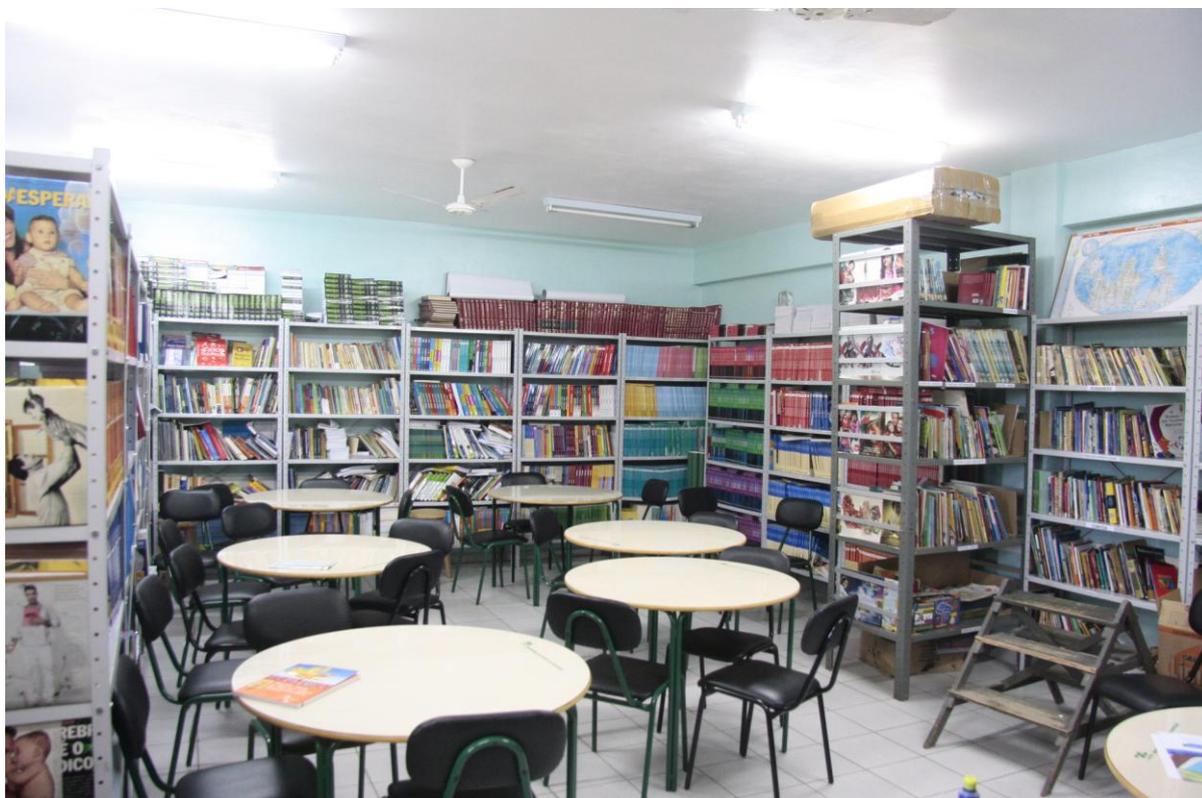
Biblioteca em espaço pequeno e sem profissional para atender os alunos

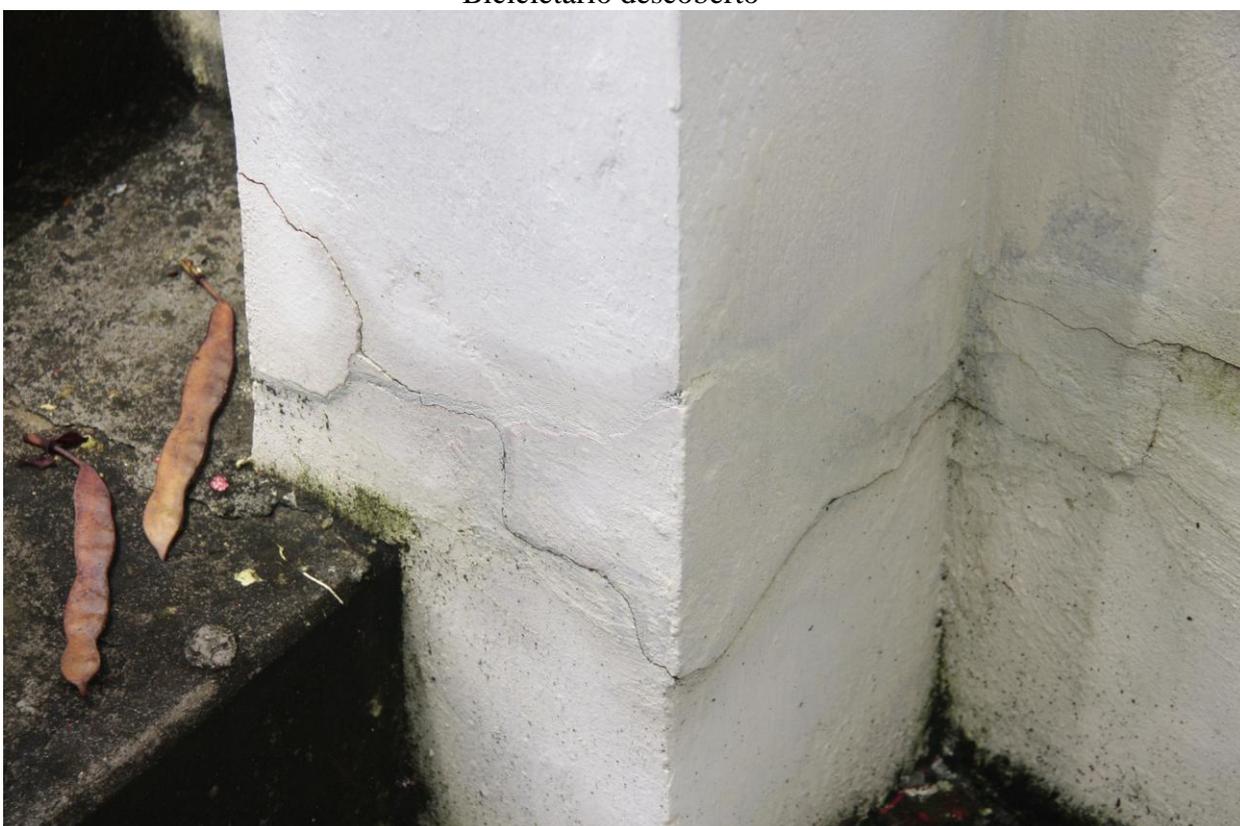
Rachaduras na estrutura

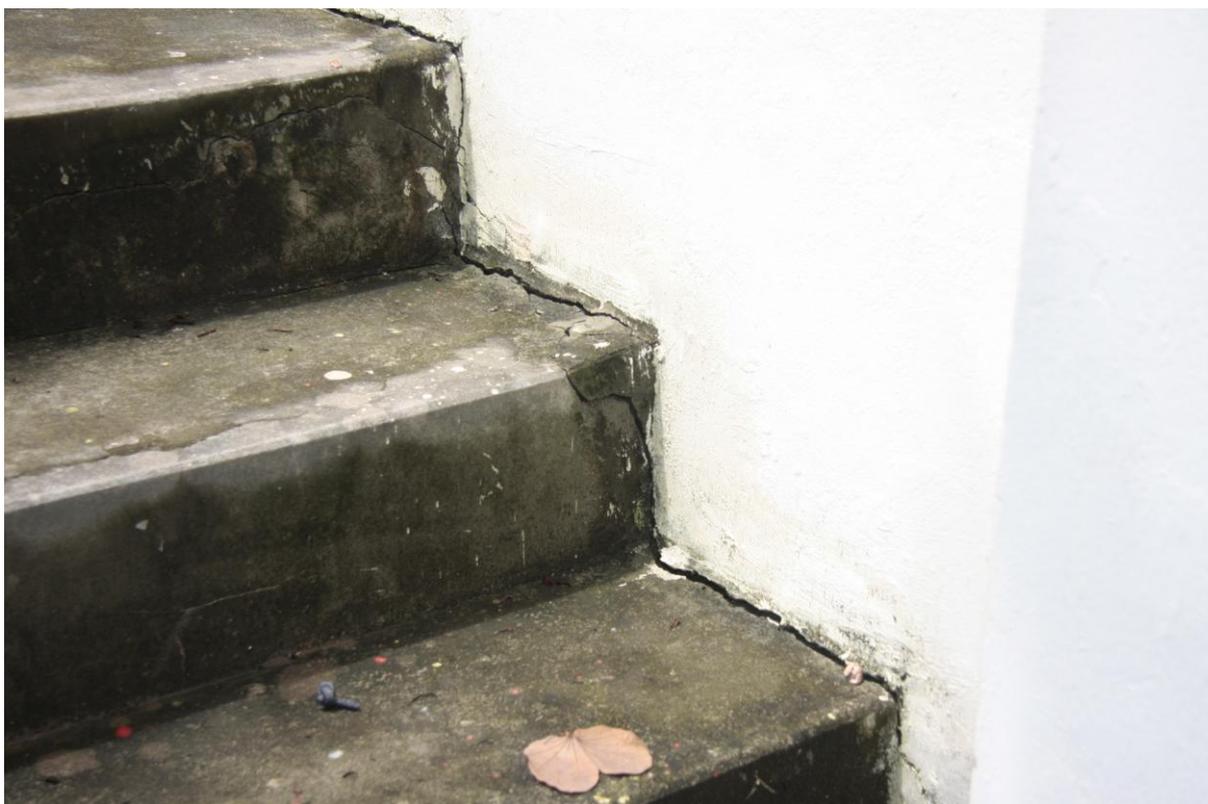
Rachaduras na estrutura

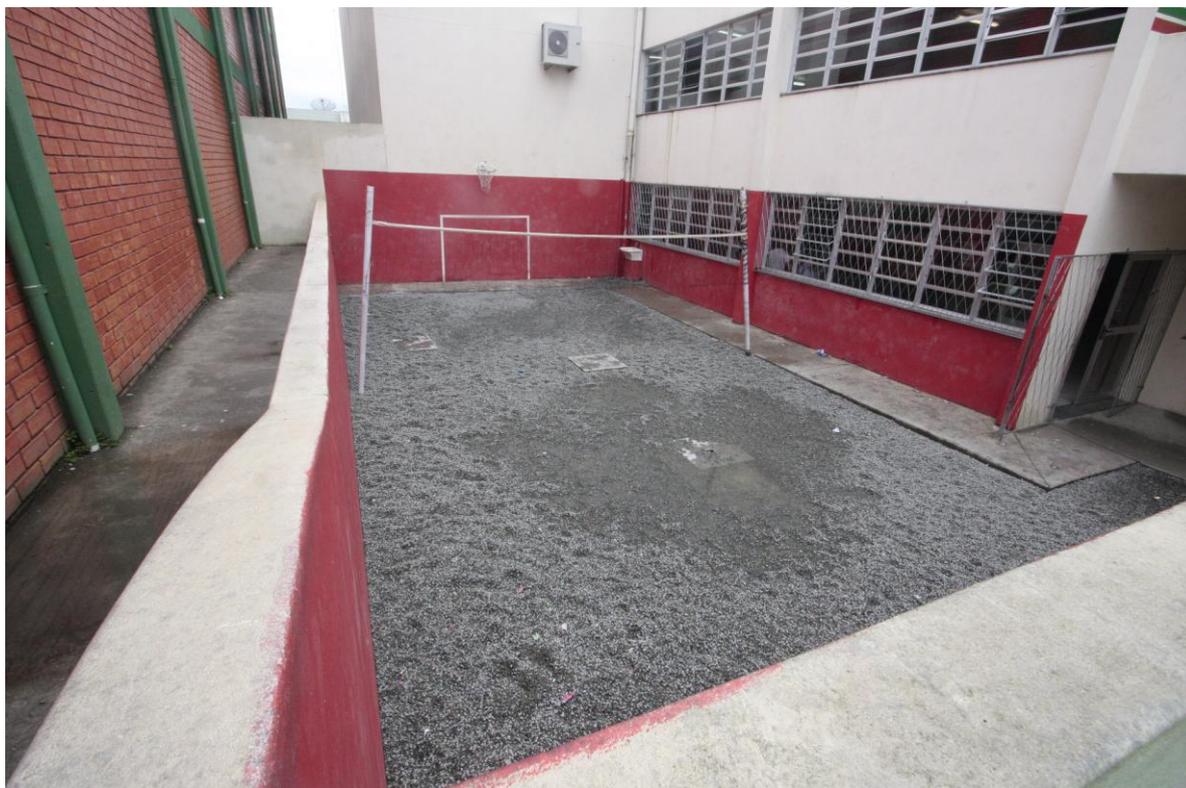
pequena quadra descoberta para realização de educação física feita com brita

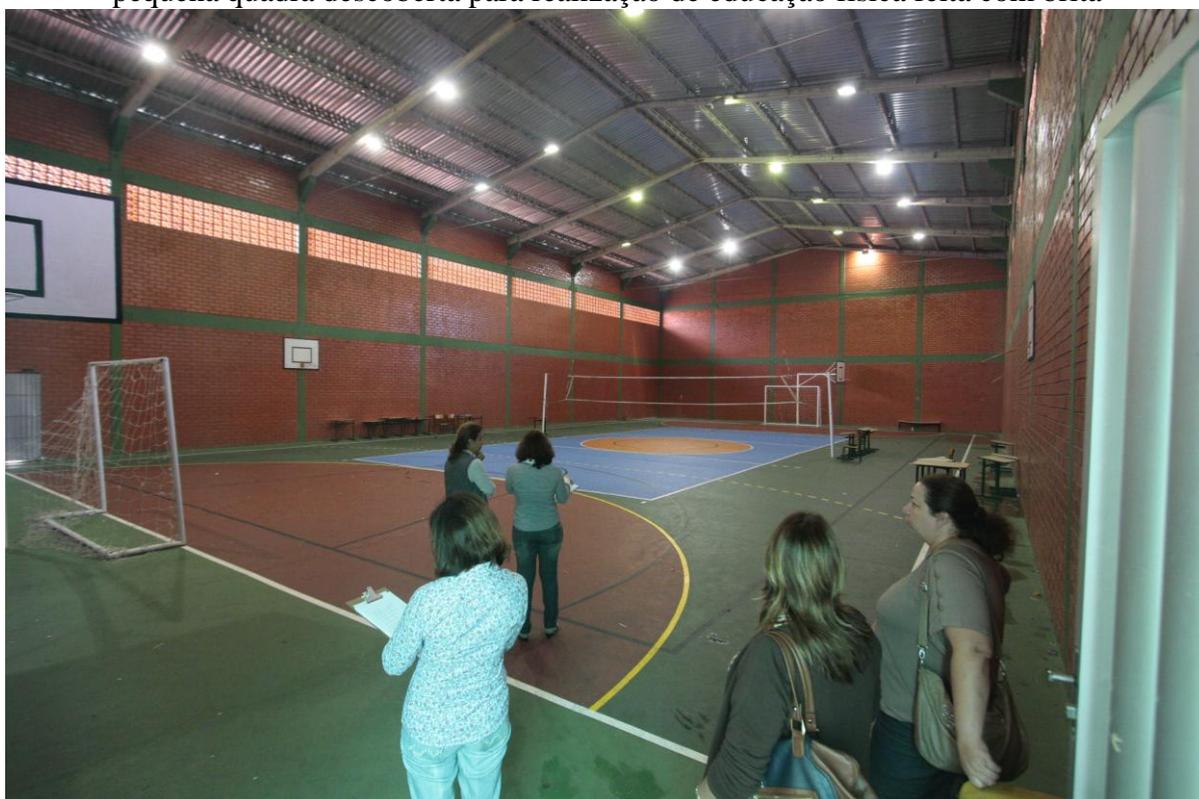
Quadra coberta com goteiras

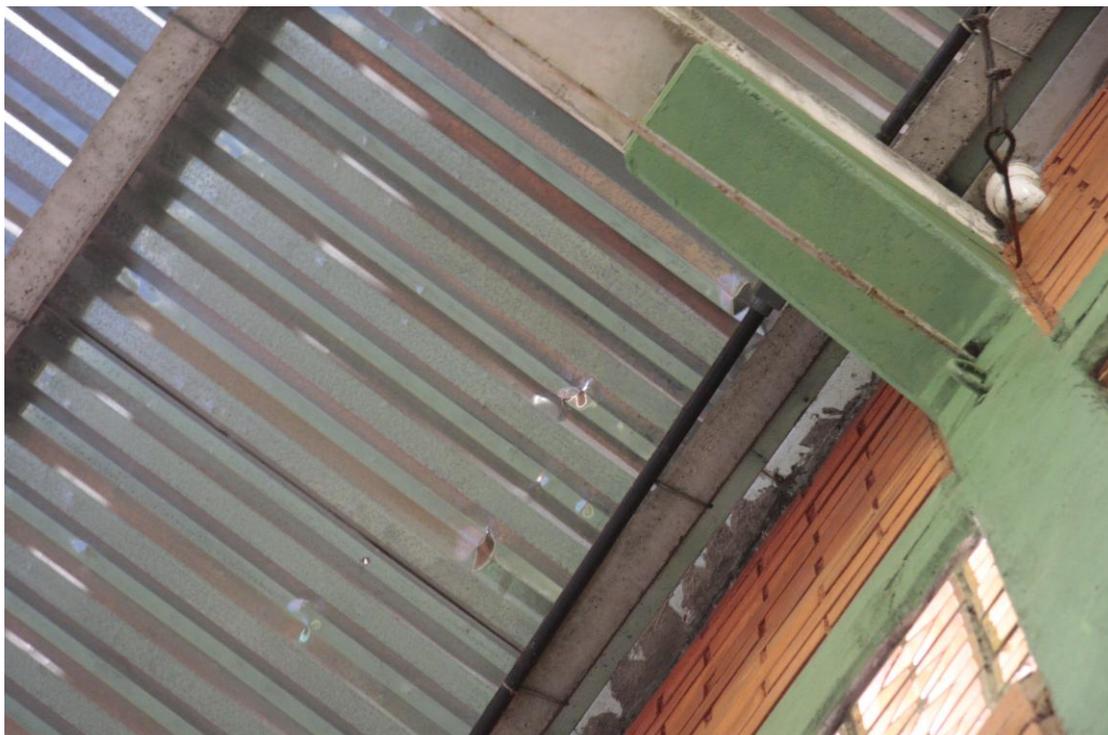
Goteiras na quadra de esportes

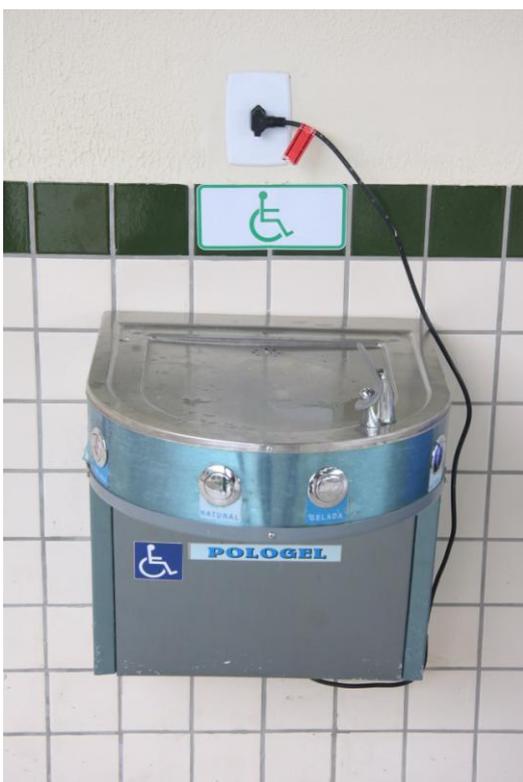
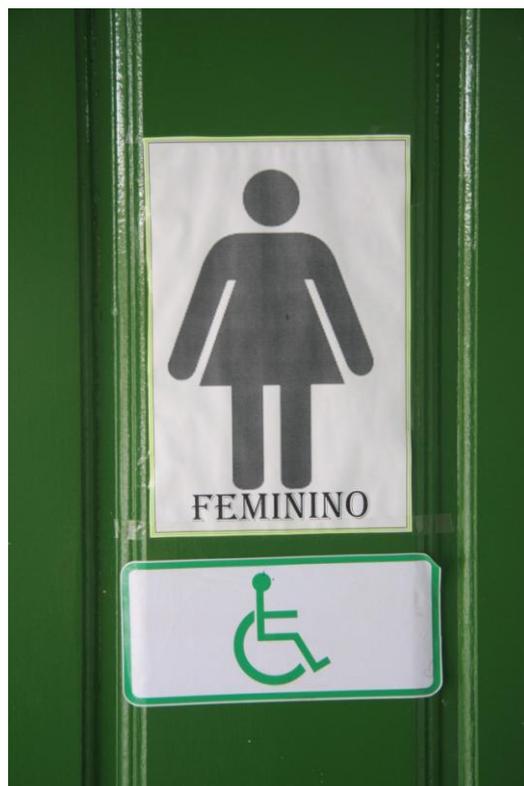
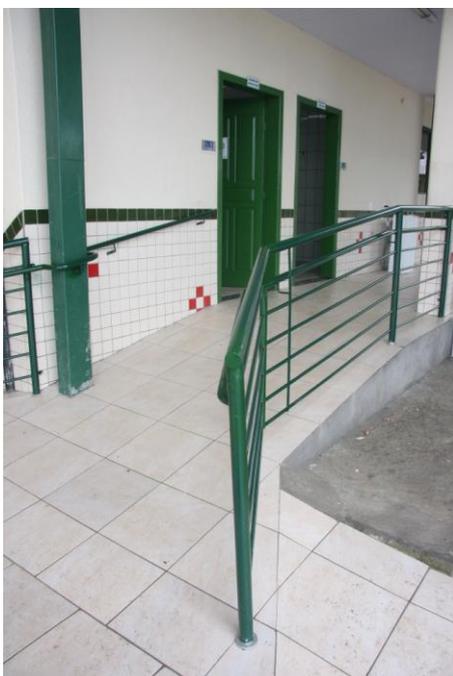
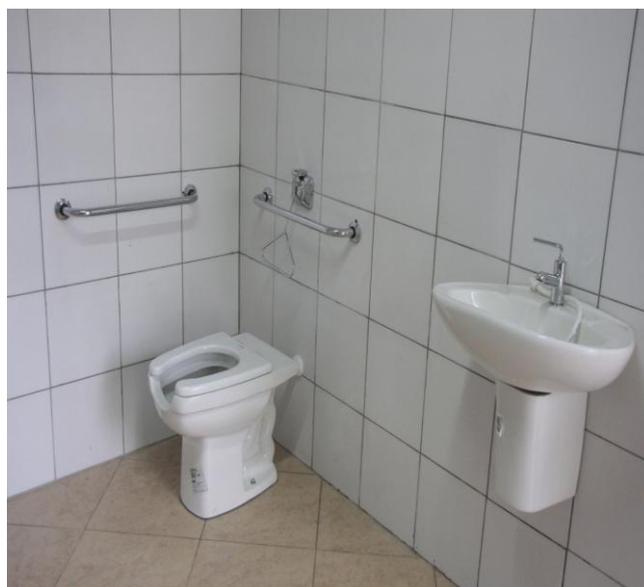
Escola toda adaptada a acessibilidade no piso inferior
