**RELATÓRIO DA VISITA DA COMISSÃO DE
EDUCAÇÃO, CULTURA E DESPORTO DA
ASSEMBLEIA LEGISLATIVA DO ESTADO DE SANTA
CATARINA ÀS ESCOLAS PÚBLICAS ESTADUAIS
DOS MUNICÍPIOS DE ITAJAÍ, BALNEÁRIO
CAMBORIÚ, CAMBORIÚ, NAVEGANTES, PENHA,
BALNEÁRIO PIÇARRAS, BARRA VELHA, SÃO
FRANCISCO DO SUL, ARAQUARI, SÃO JOÃO DO
ITAPERIÚ, MASSARANDUBA, GUARAMIRIM,
SCHOROEDER, CORUPÁ E JARAGUÁ DO SUL
REALIZADA ENTRE
22 E 26 DE SETEMBRO DE 2012**

EEB LAUREANO PACHECO

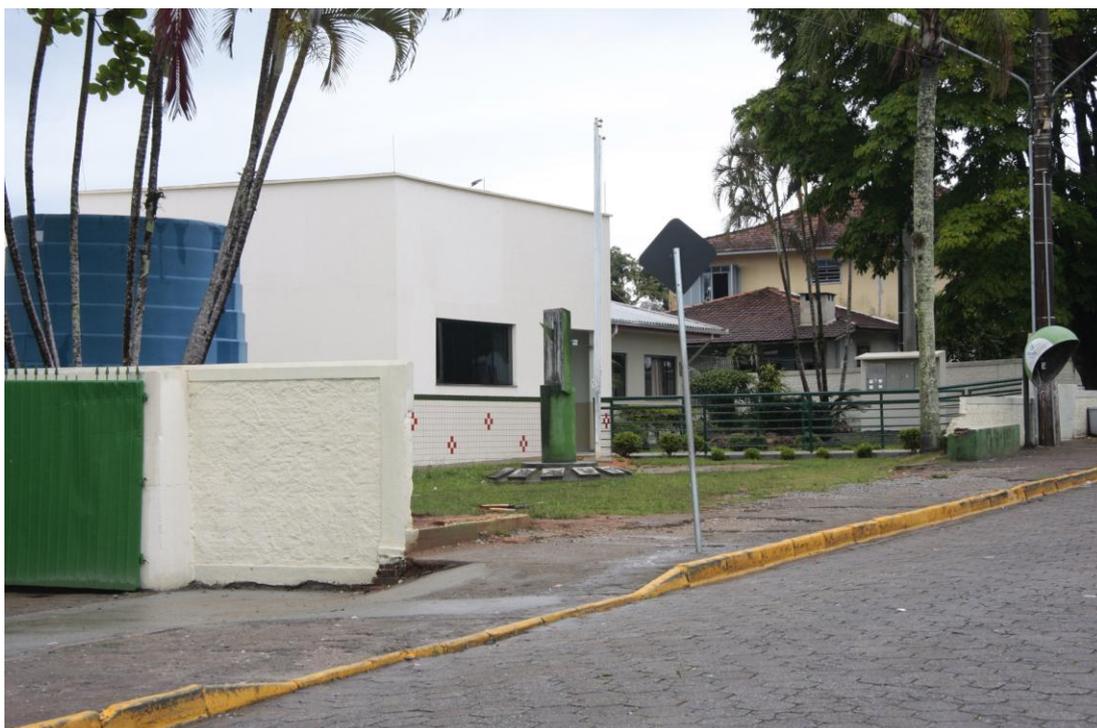
Faltam muros na frente da escola

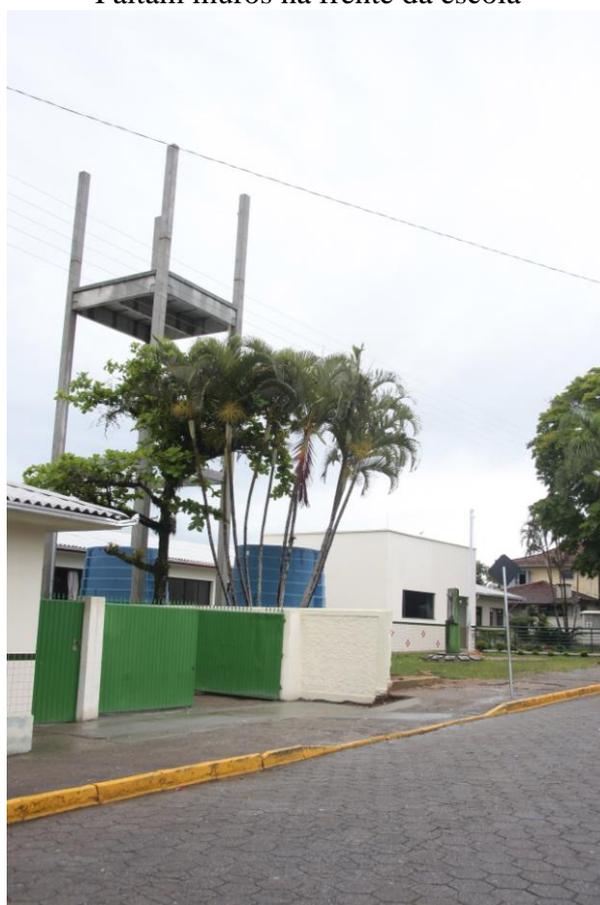
Falta instalação da caixa d'água

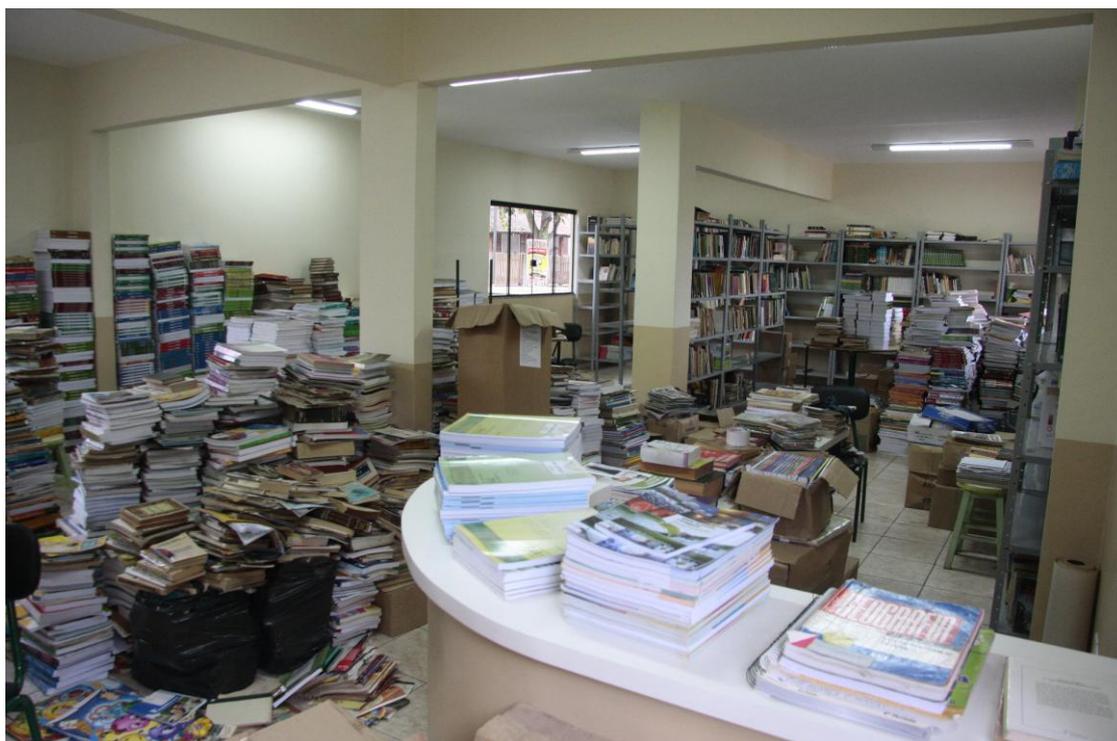
Livros no chão da biblioteca por falta de estantes

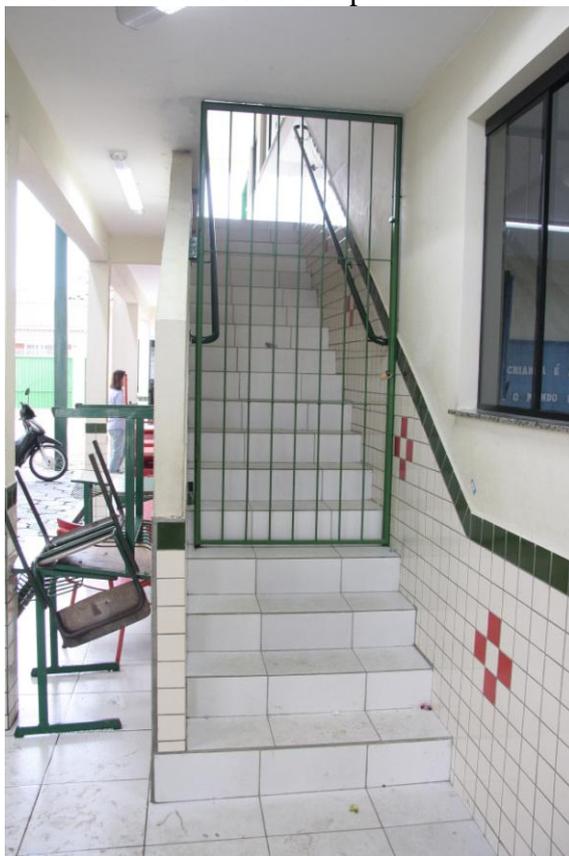
Falta acessibilidade ao auditório que fica no piso superior da escola

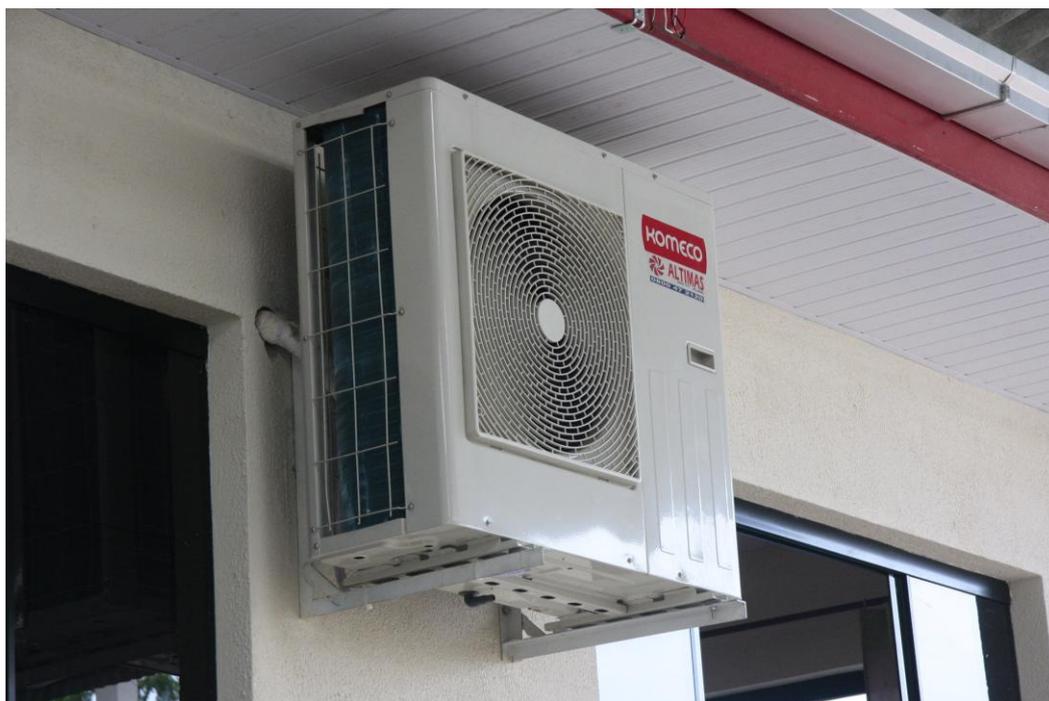
Das 14 salas de aula apenas 10 possuem climatizadores, porém os mesmos foram apenas colocados na parede devido a falta de instalação elétrica

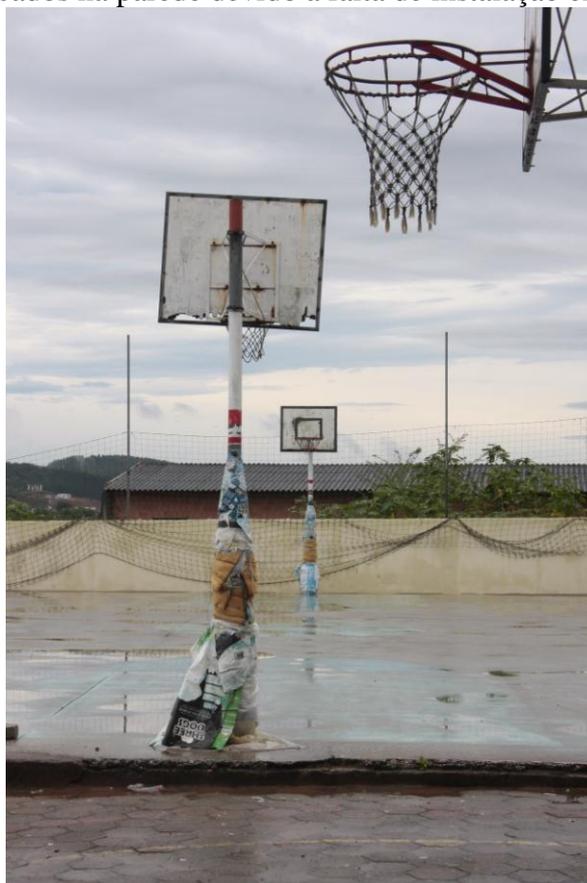
Necessidade de manutenção na quadra descoberta

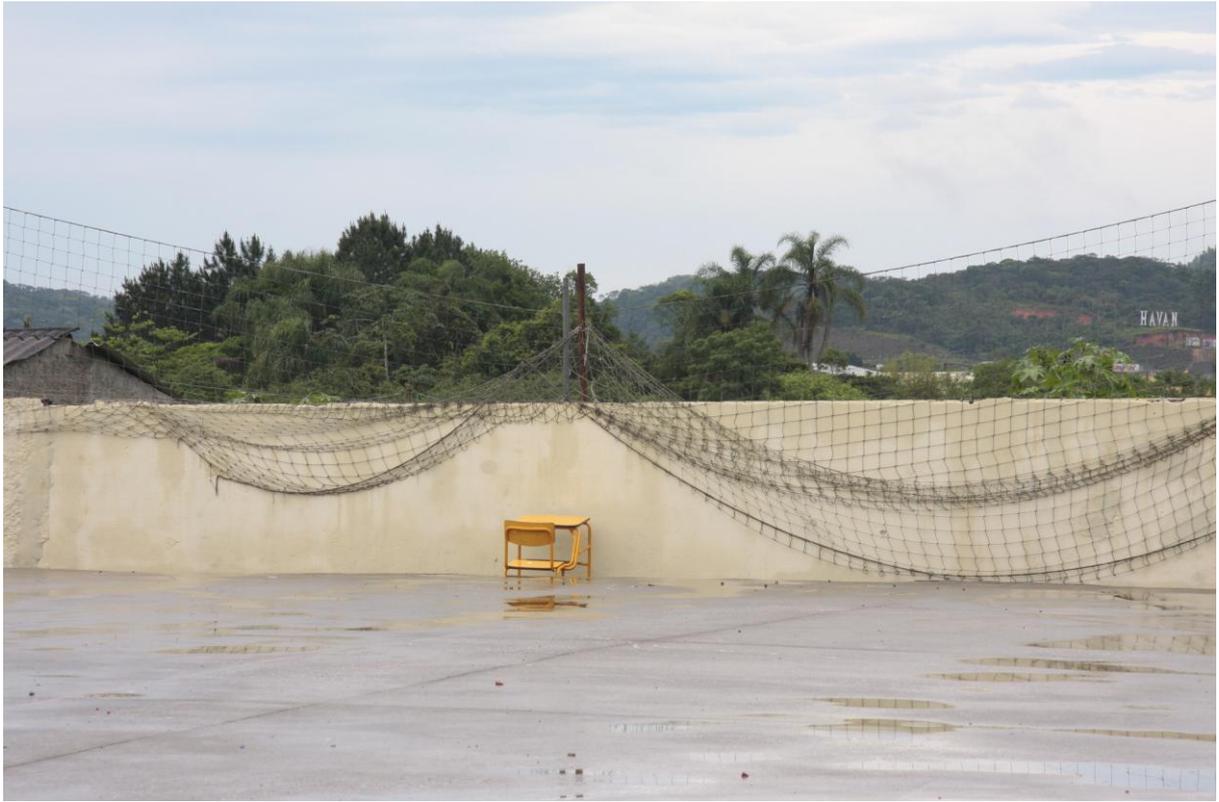
Falta de manutenção na quadra descoberta

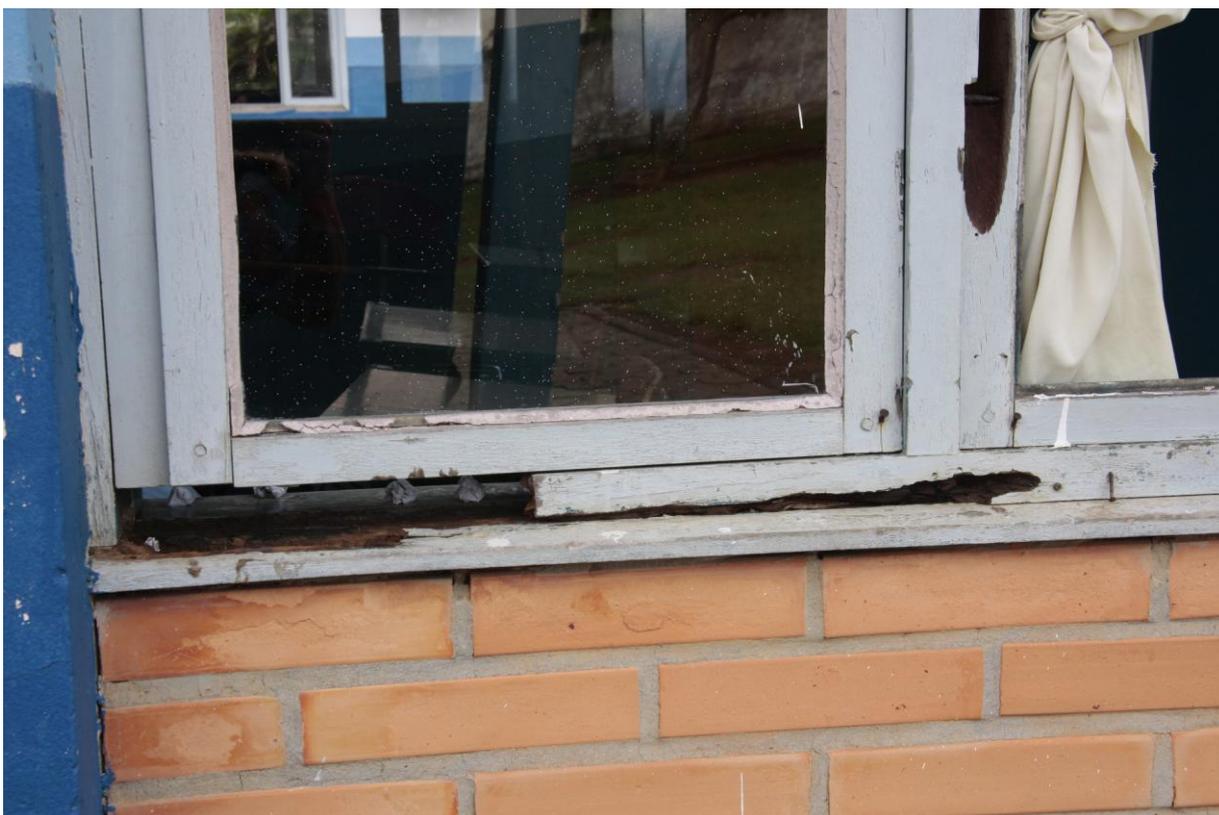
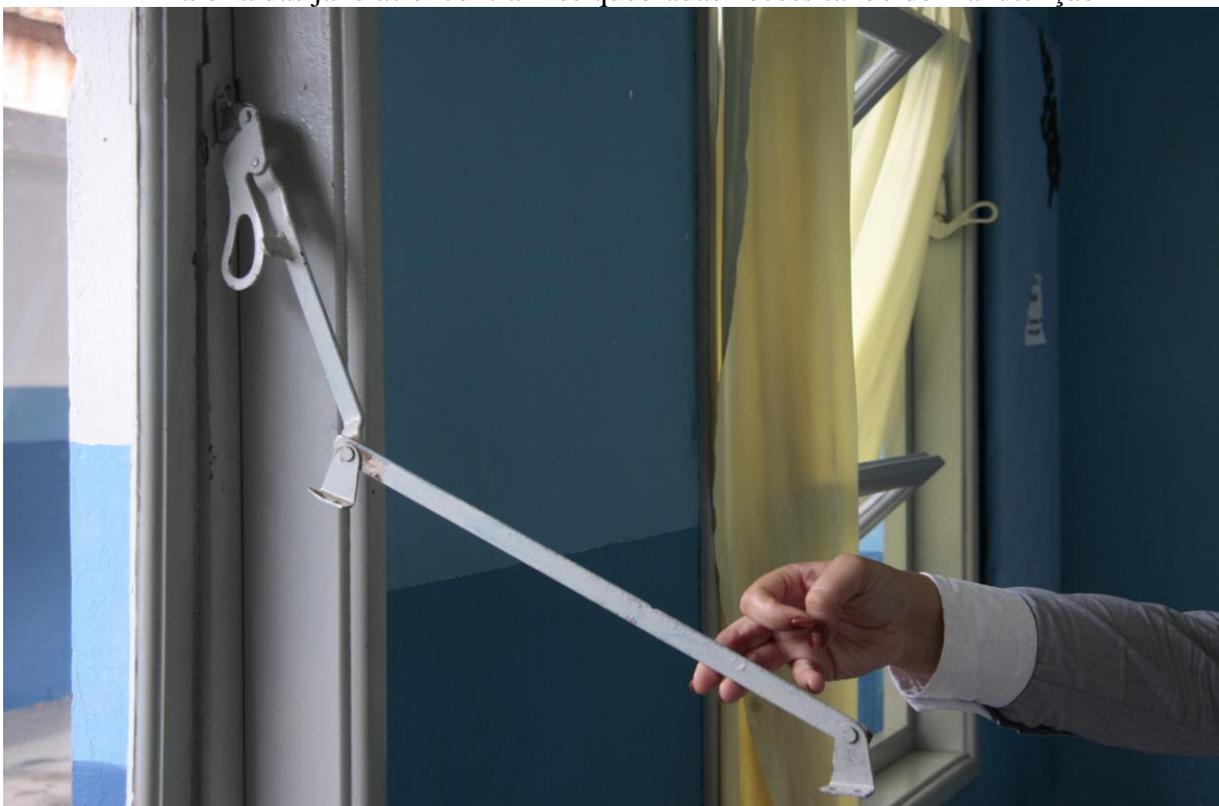
A maioria das janelas encontram-se quebradas necessitando de manutenção

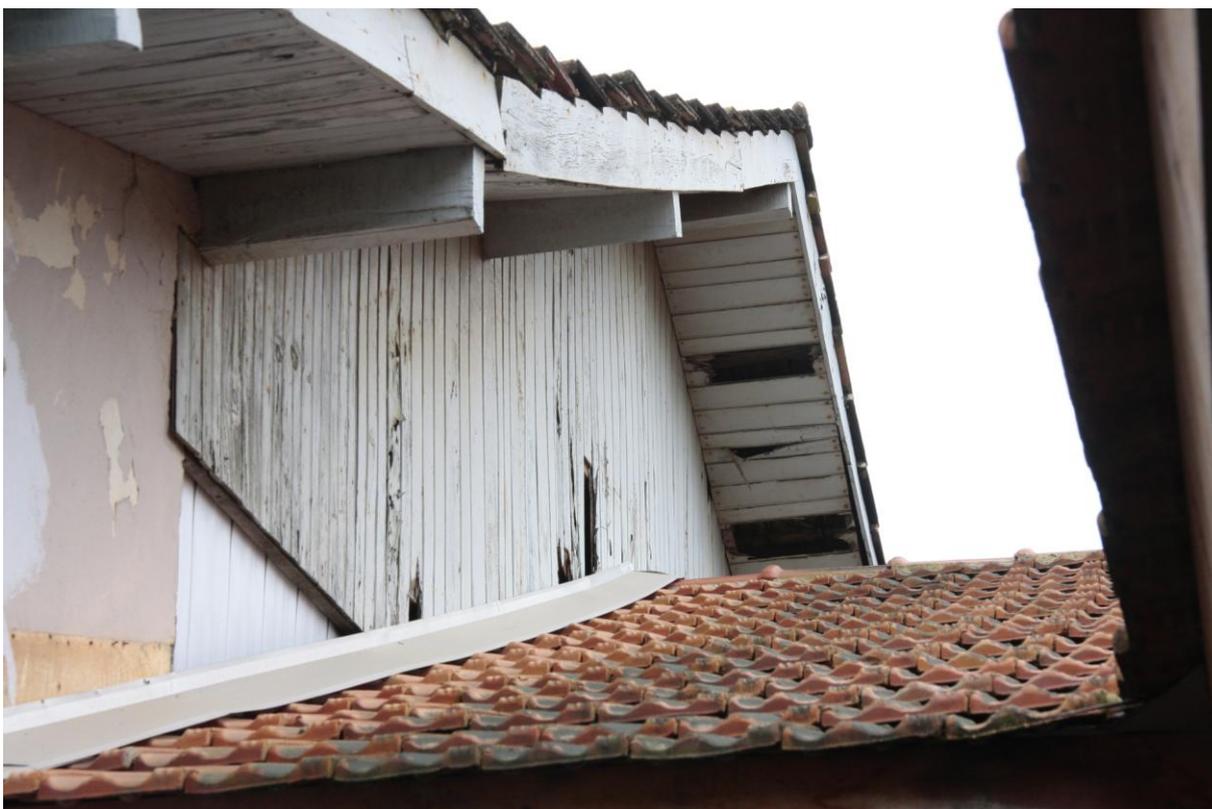
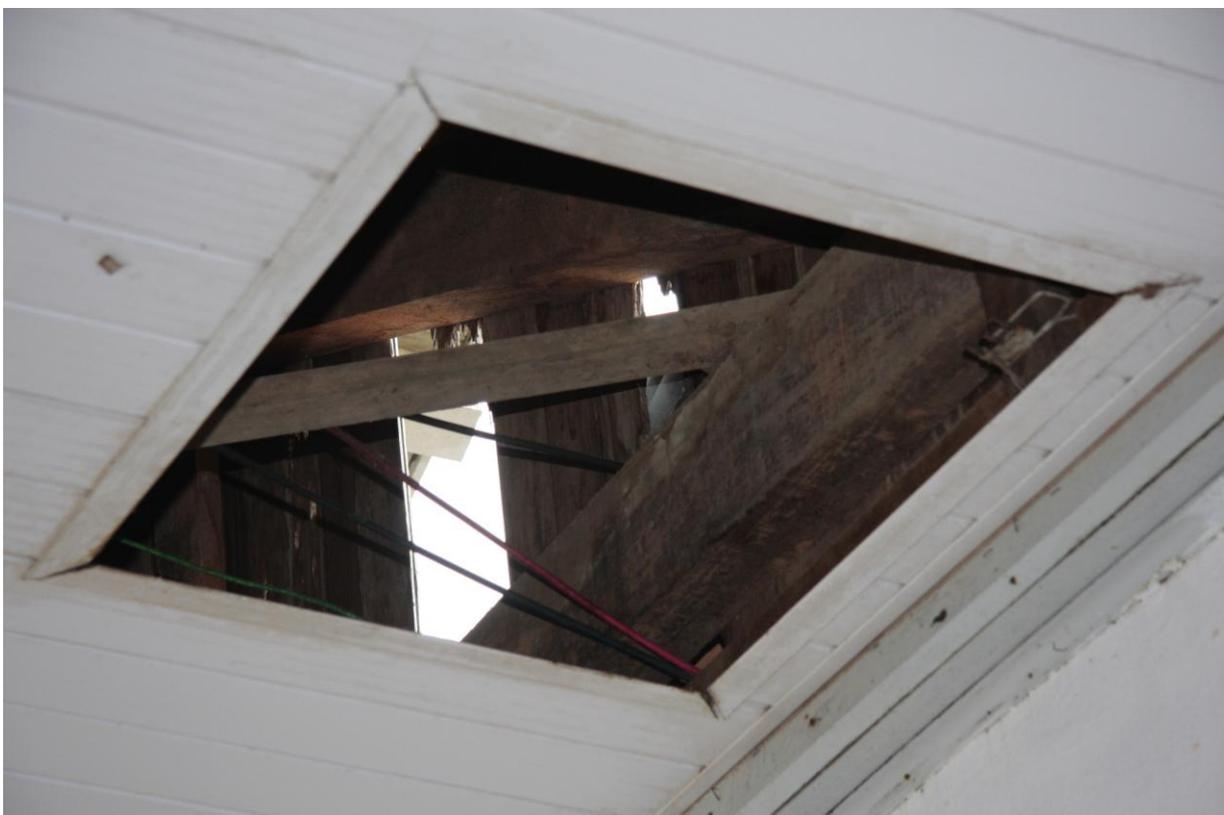
Forro e telhado apodrecendo

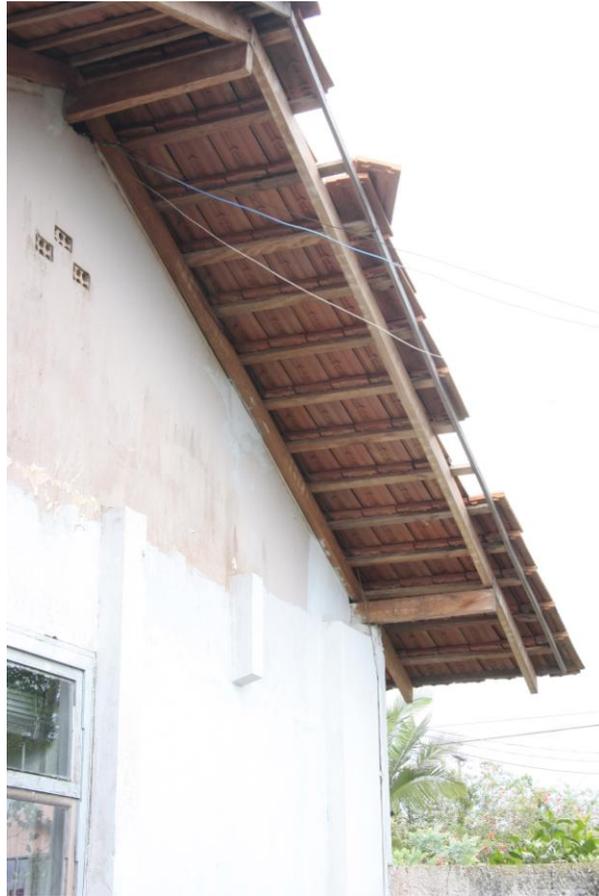
Telhas caindo

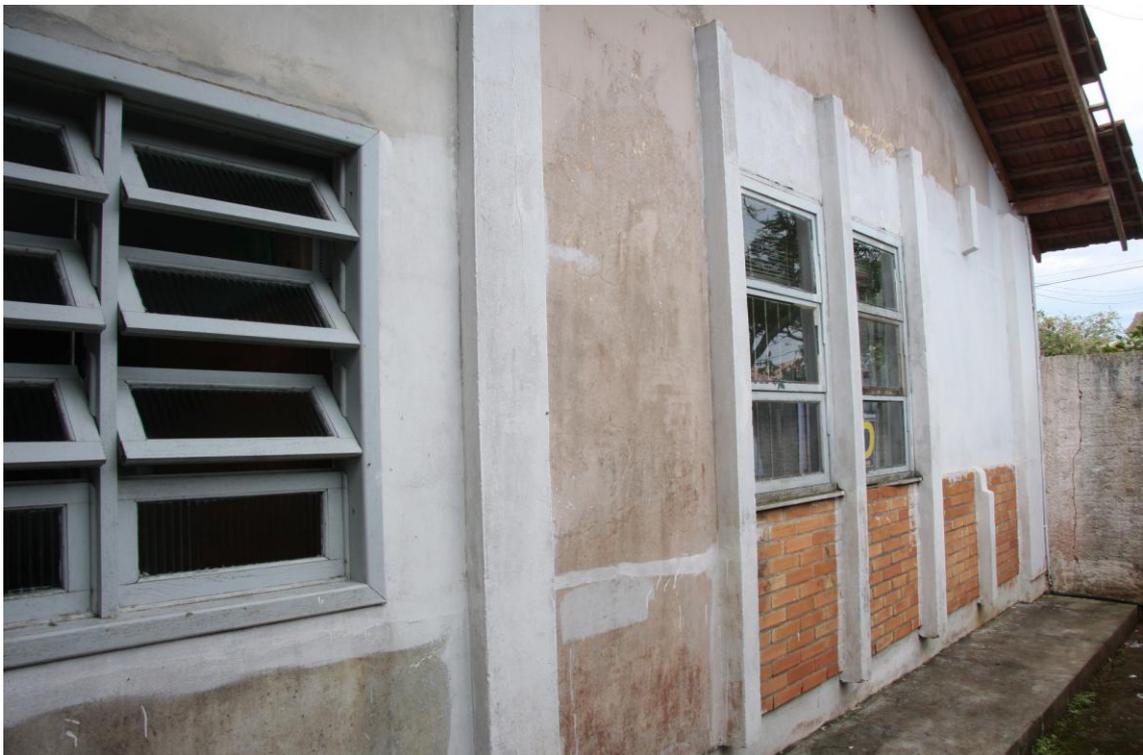
Falta de pintura e manutenção

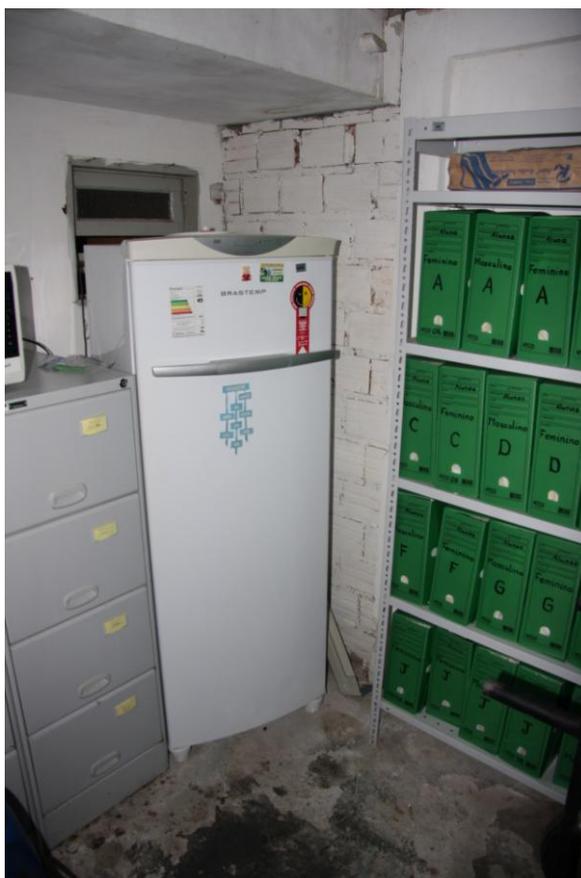
Arquivo morto e cozinha para professores funcionam junto e em local improvisado e inadequado

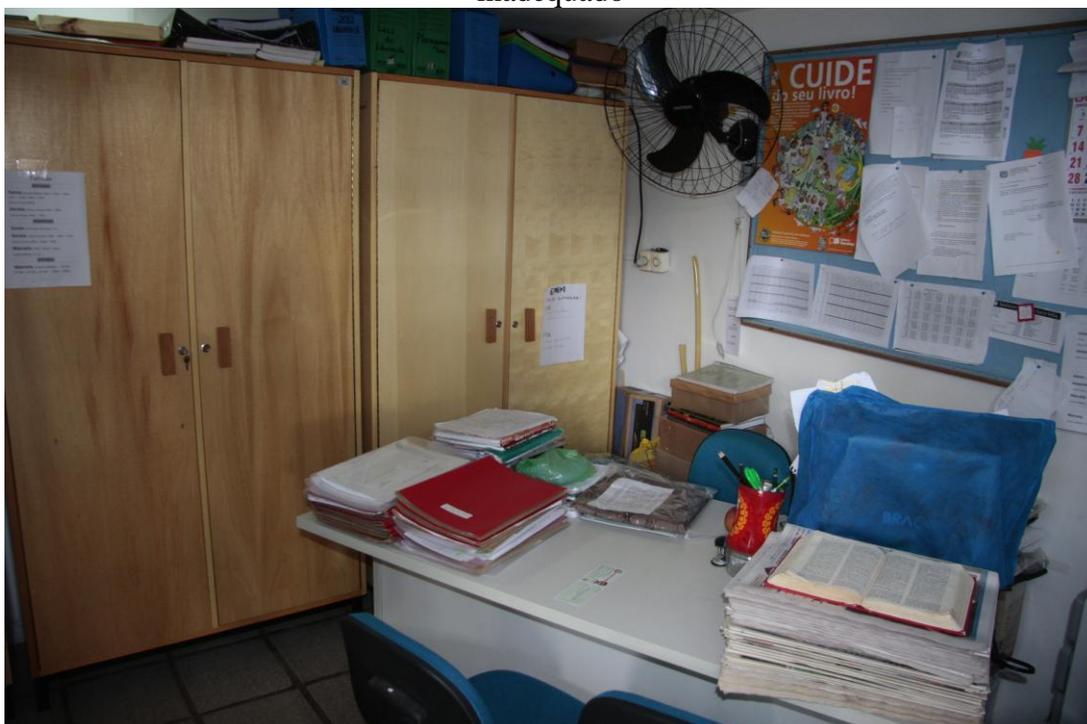
Sala improvisada assessores de direção por falta de espaço

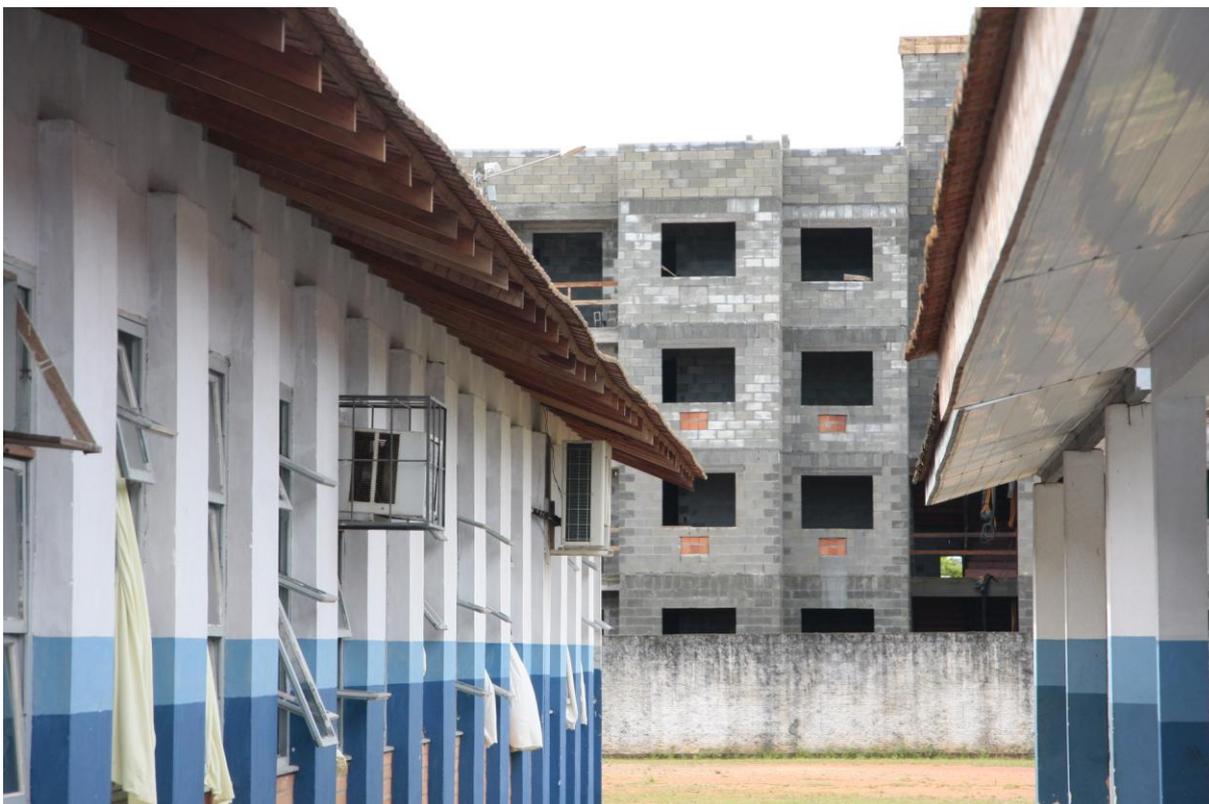
Faltam calhas de chuva

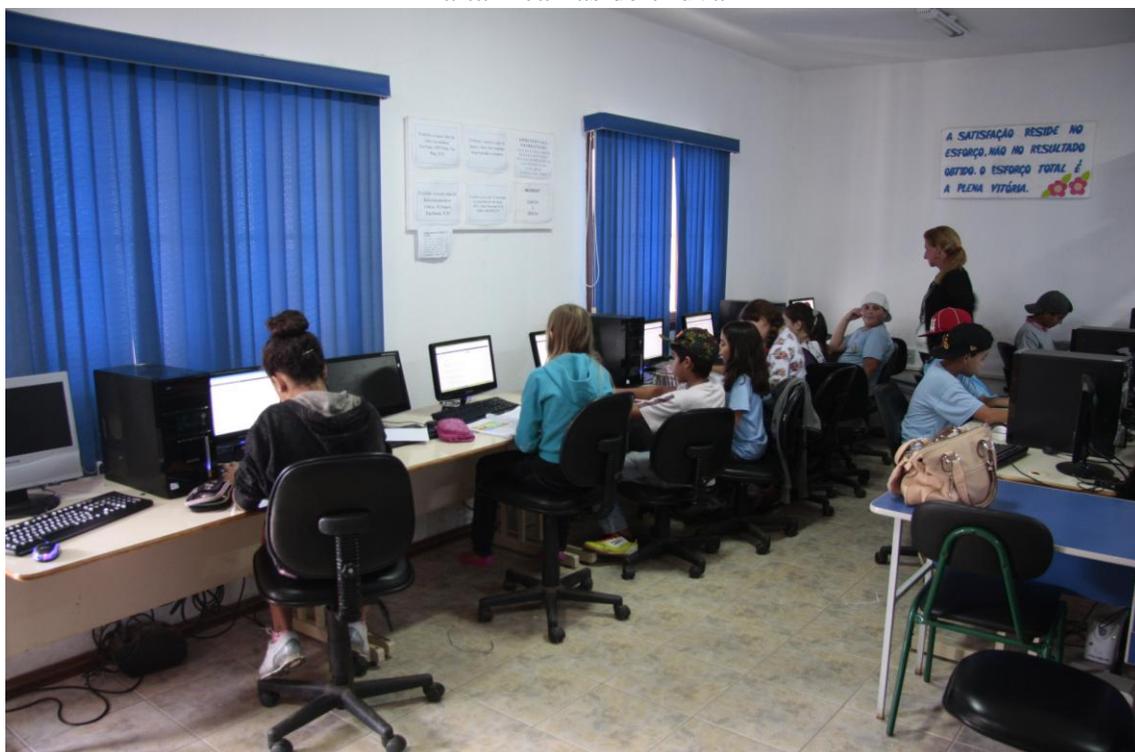
Sala informatizada construída pela comunidade e possui 20 computadores, sendo que apenas 16 estão em funcionamento

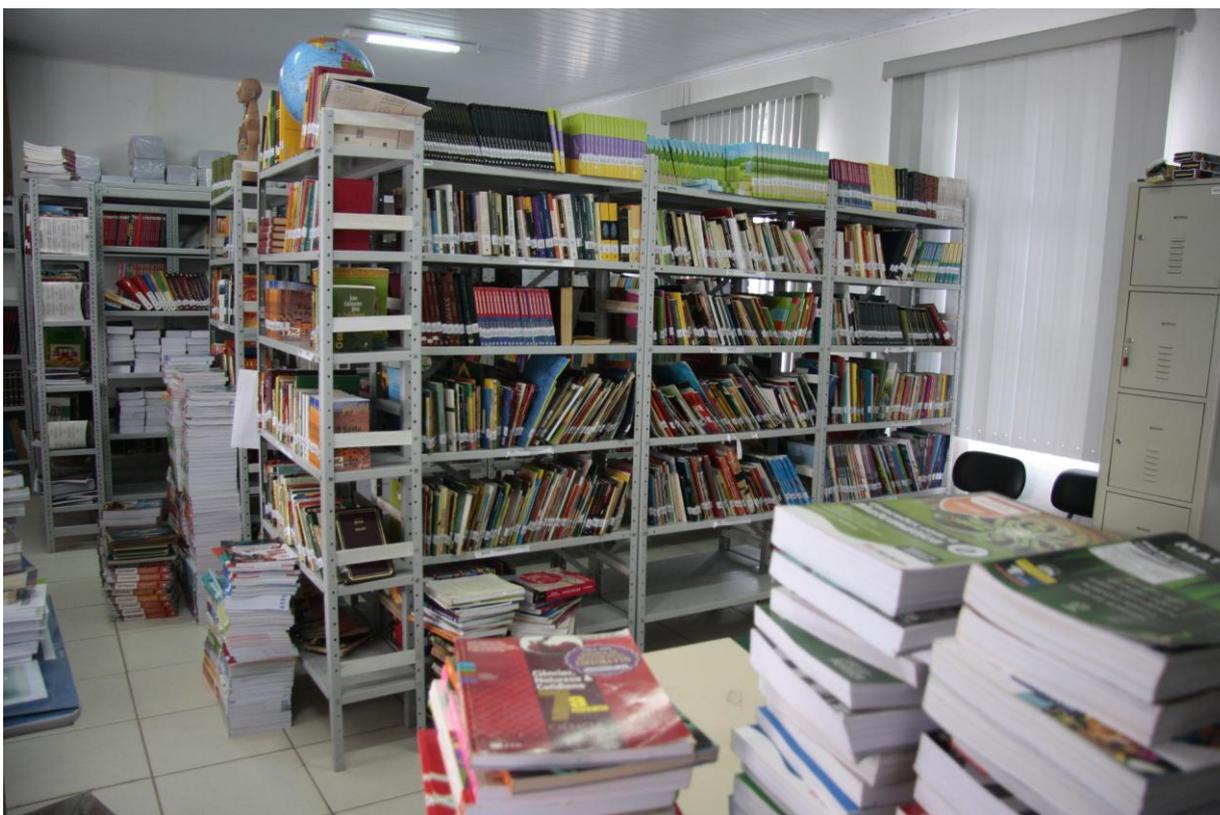
Biblioteca muito pequena com falta de espaço e estantes para guardar livros

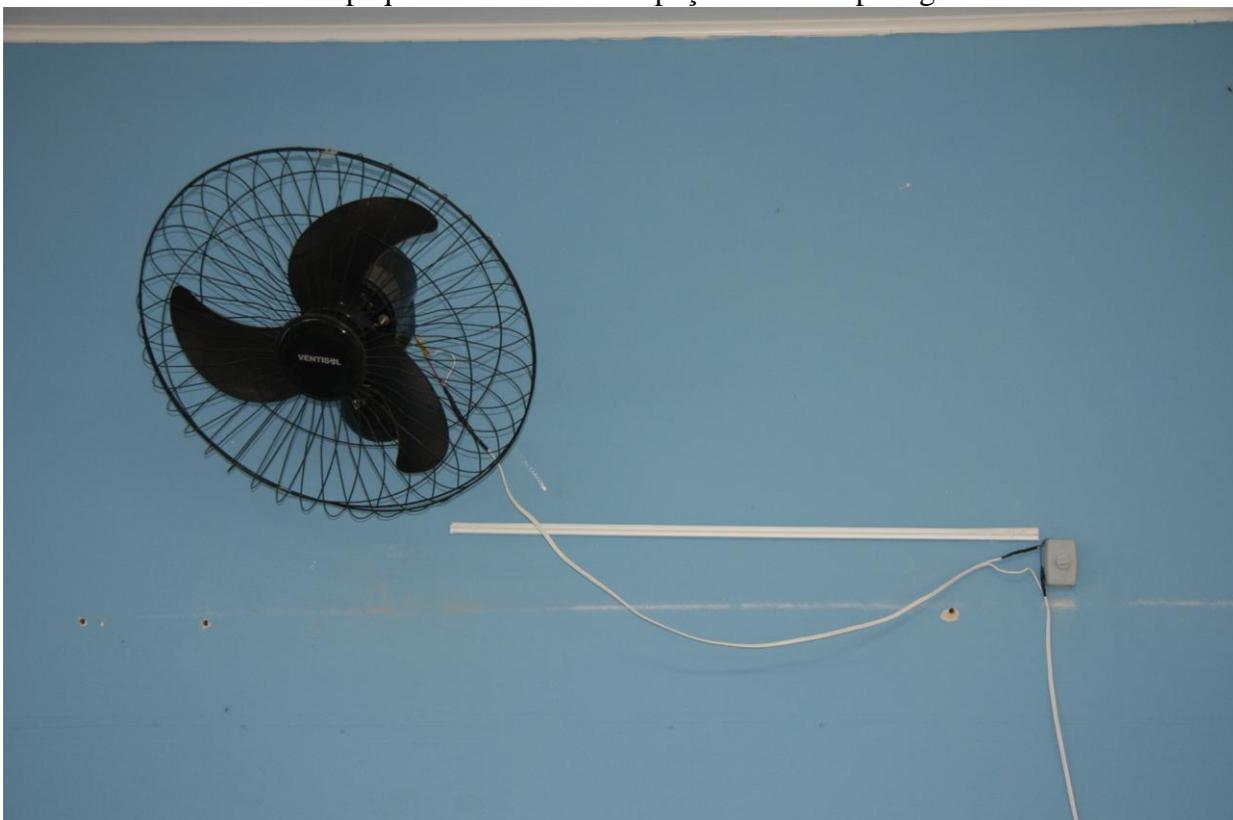
Instalação de ventiladores em precárias condições

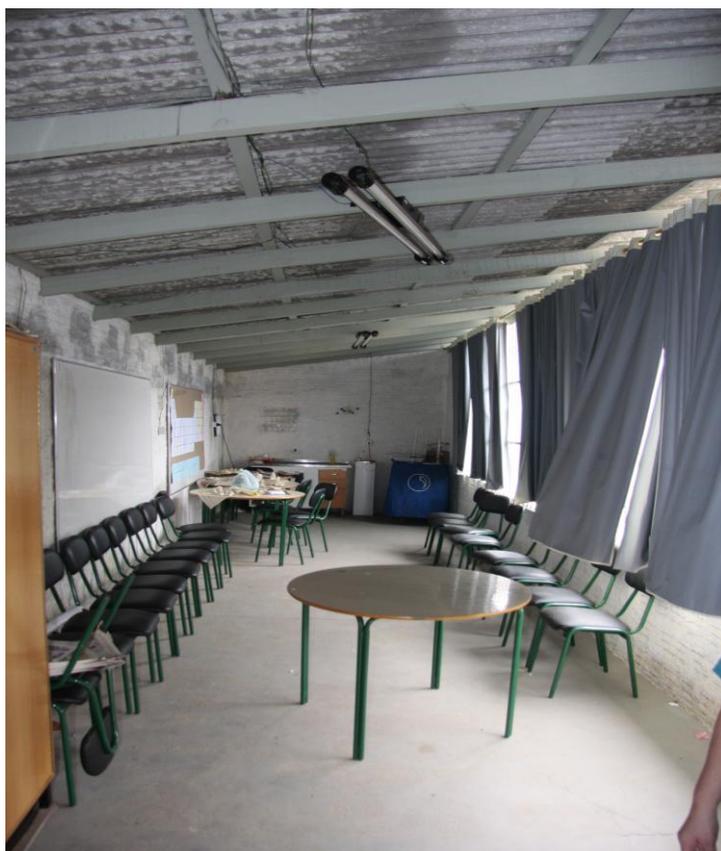
Laboratório de química improvisado num rancho, não possui janelas, somente grades e blackout para proteger do sol

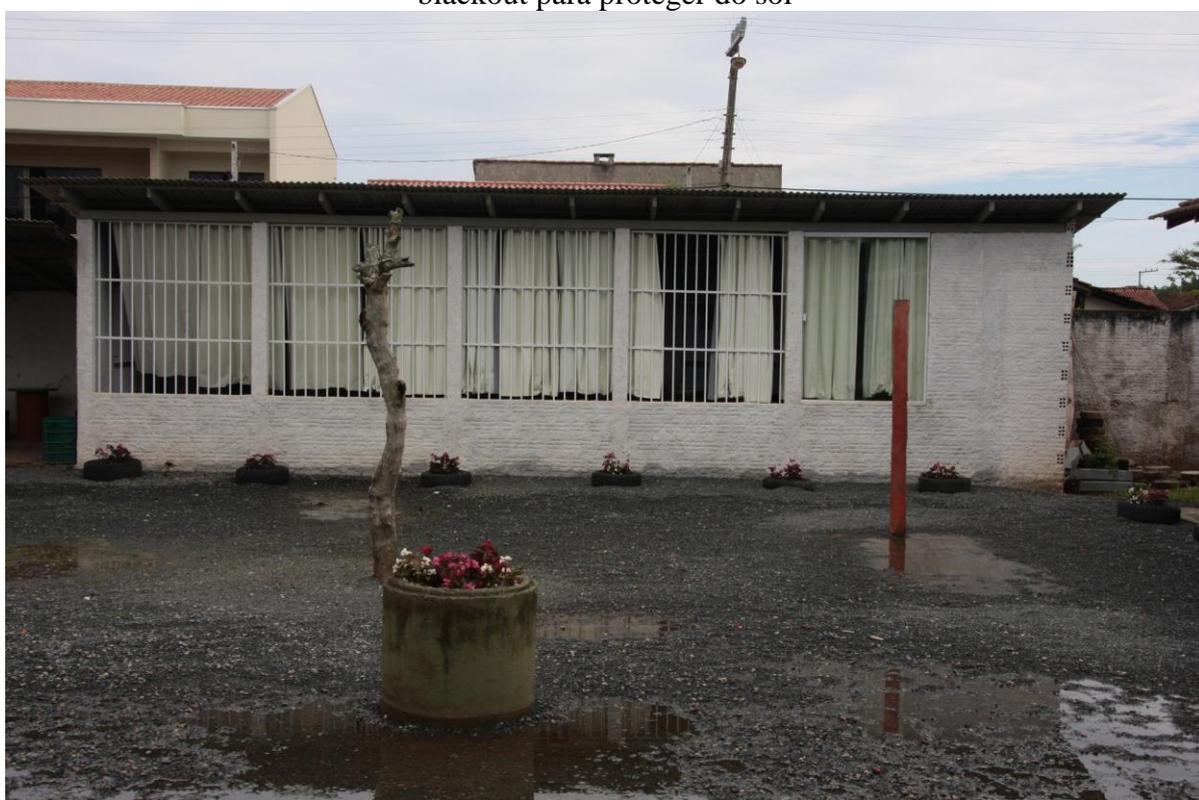
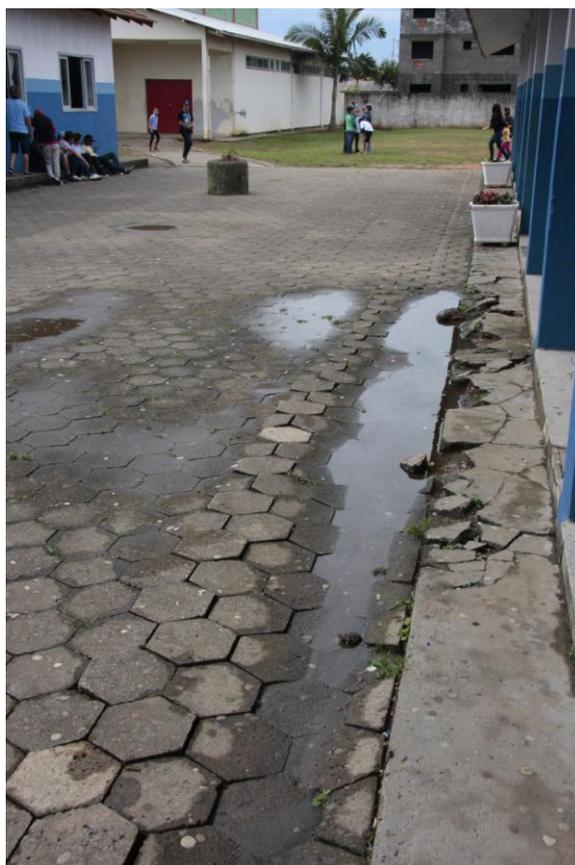
Calçamento quebrando

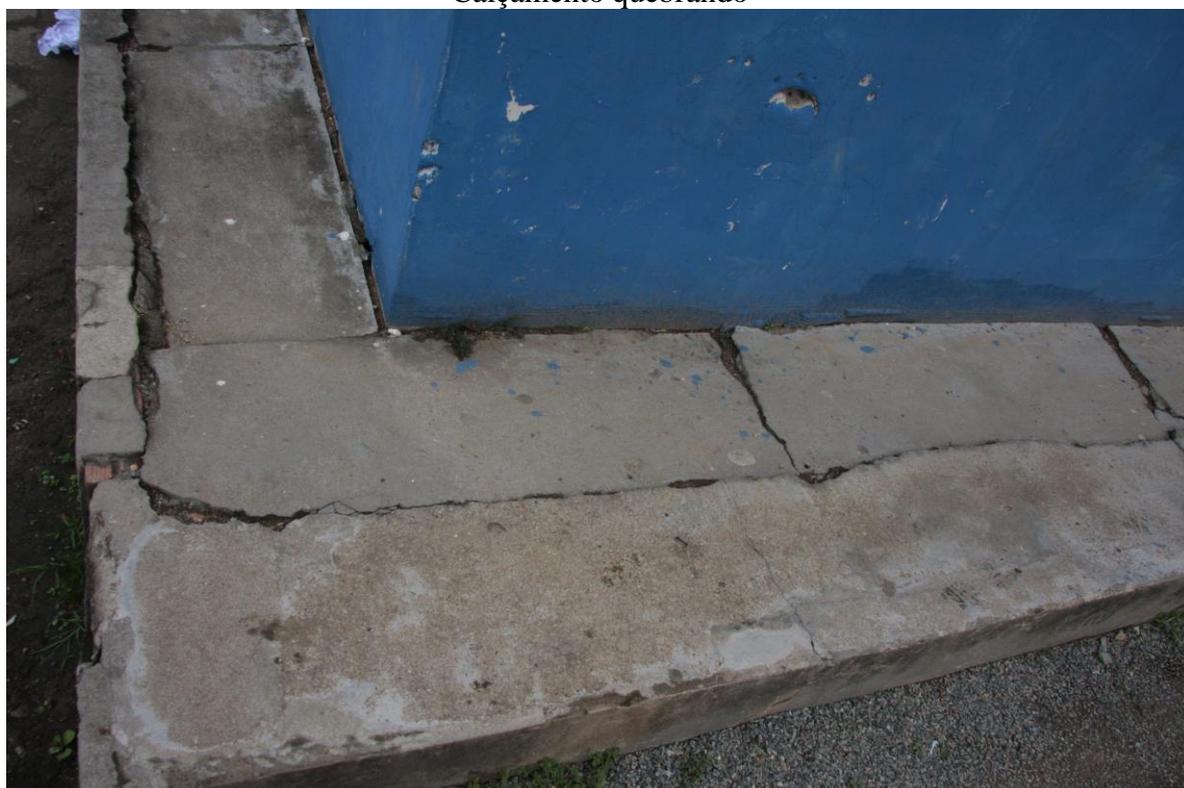
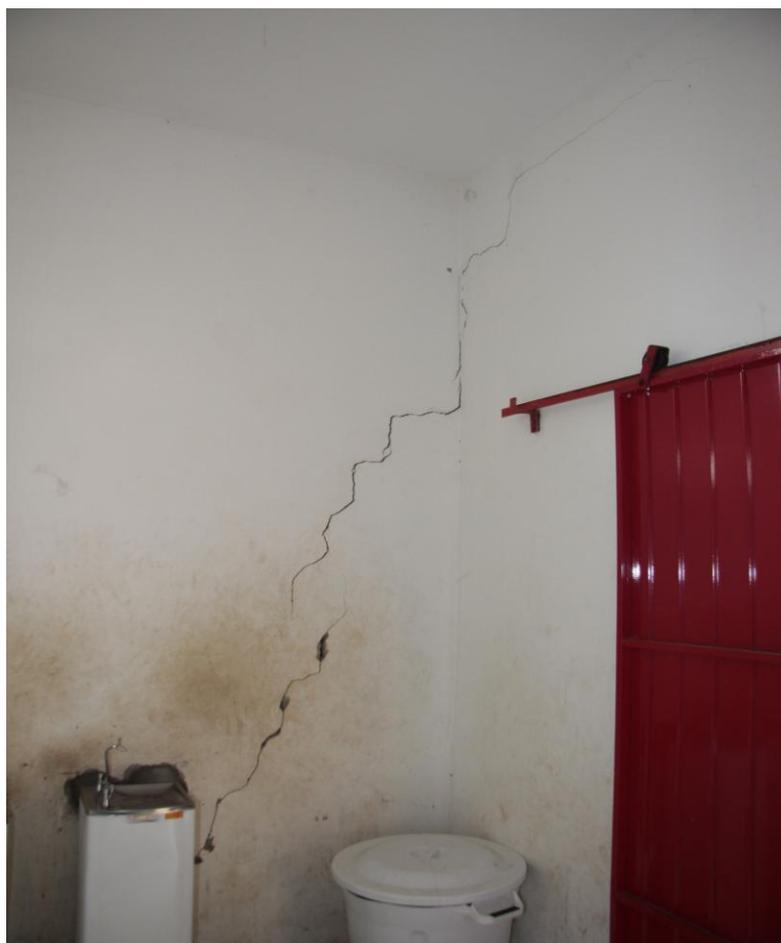
Ginásio de esportes: possui um ginásio em péssimas condições, com o telhado caindo, rachaduras, curto circuito nas tomadas, cesta de basquete quebrada, parede cedendo e com infiltrações, calhas caindo.

Rachaduras na estrutura e curto circuito na tomada do ginásio de esportes

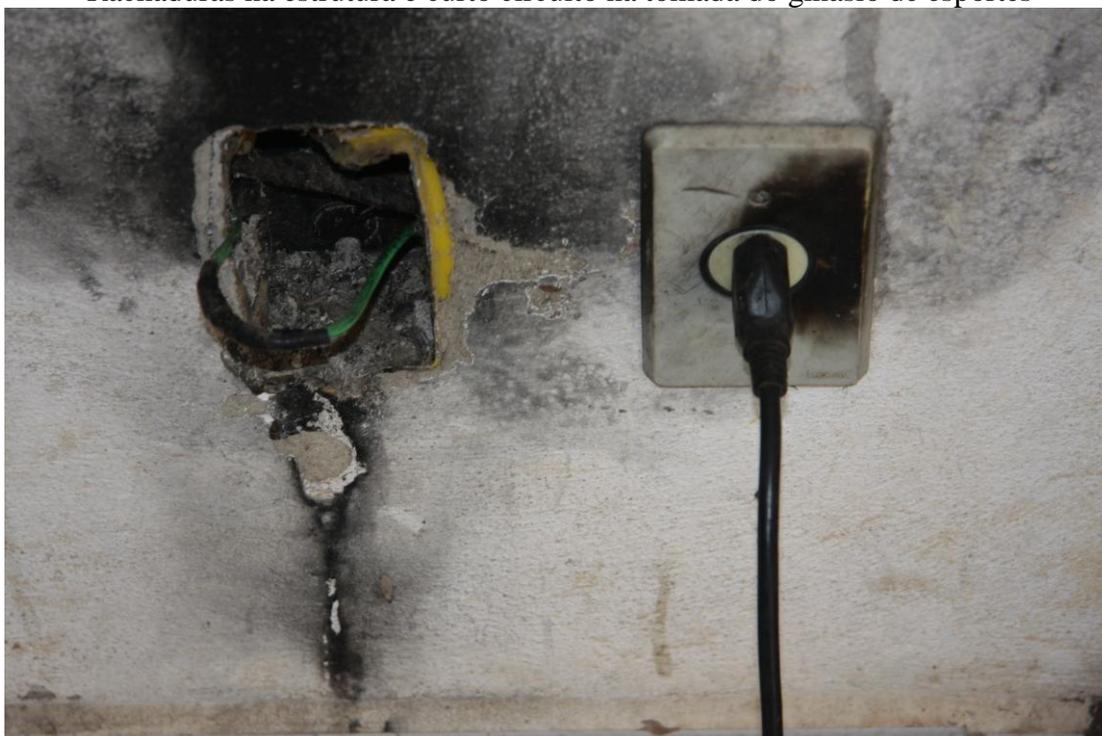
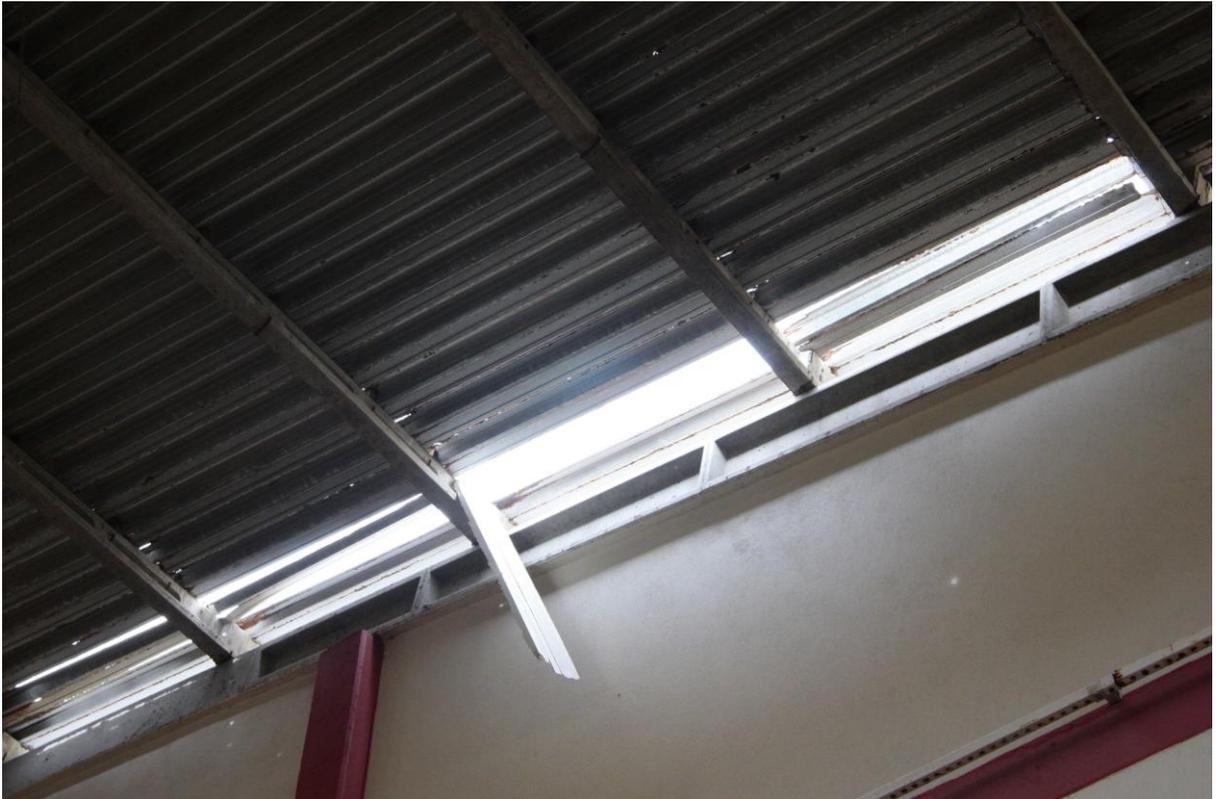
Telhado caindo e provocando poças de água no ginásio impedindo a prática de educação física

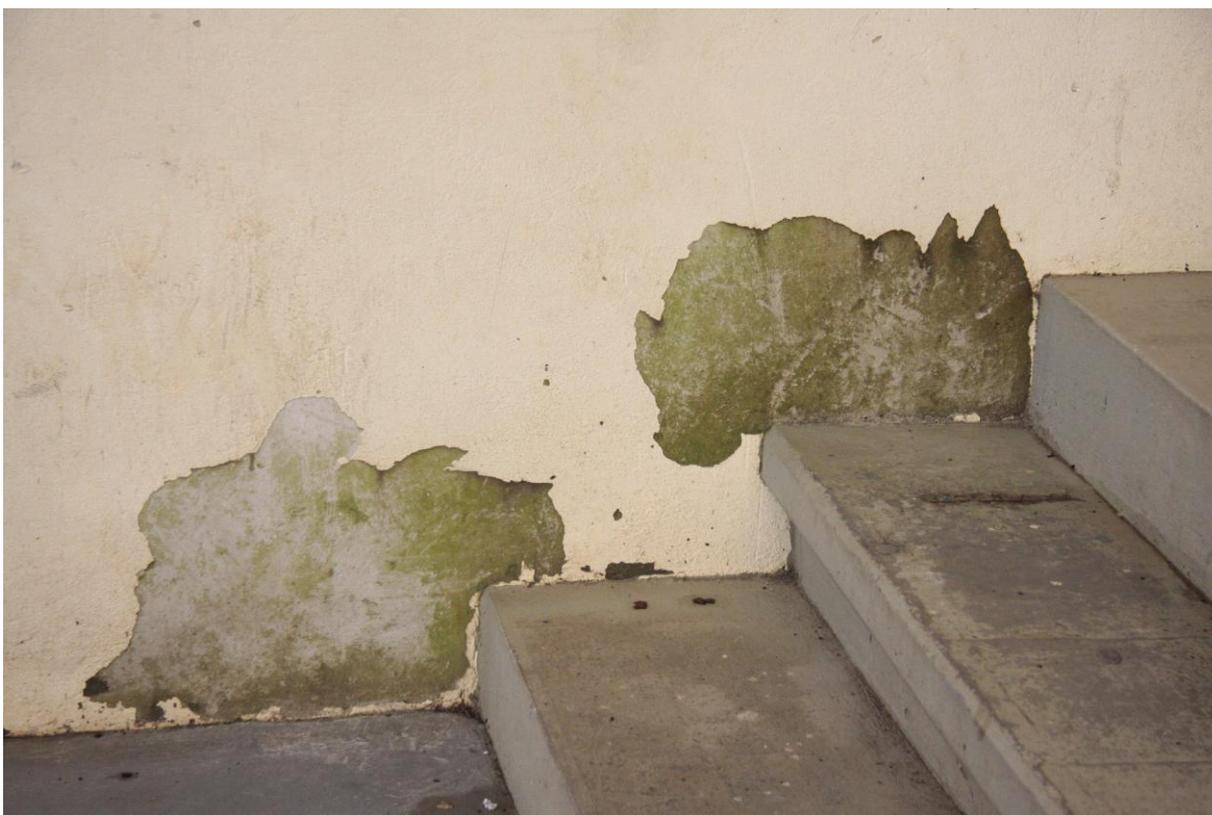
Infiltrações no ginásio

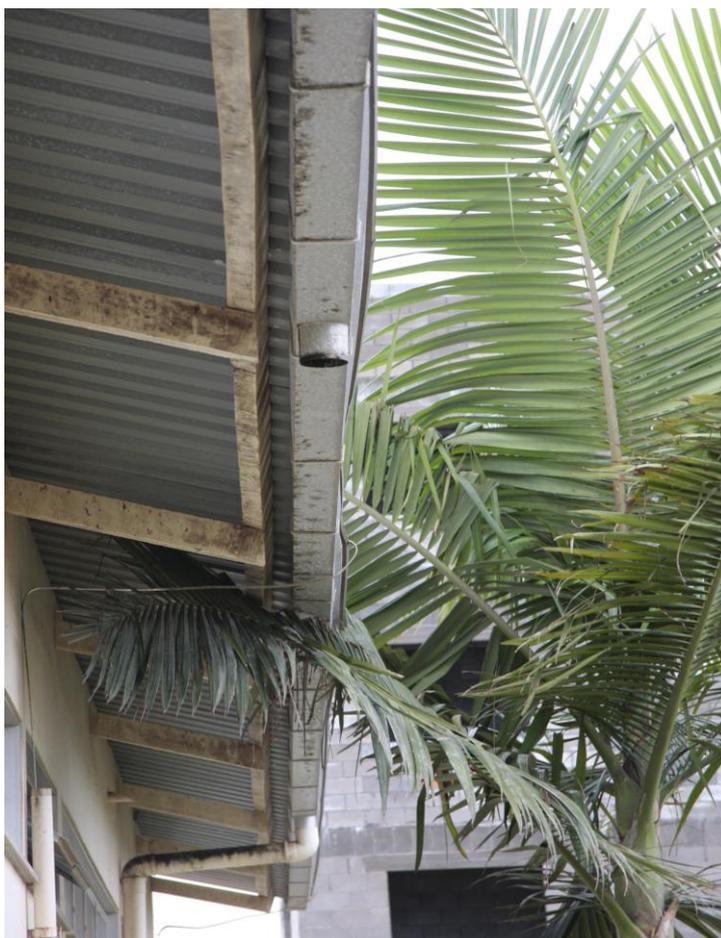
Calhas de chuva quebradas
