**RELATÓRIO DA VISITA DA COMISSÃO DE
EDUCAÇÃO, CULTURA E DESPORTO DA
ASSEMBLEIA LEGISLATIVA DO ESTADO DE SANTA
CATARINA ÀS ESCOLAS PÚBLICAS ESTADUAIS
DOS MUNICÍPIOS DE ITAJAÍ, BALNEÁRIO
CAMBORIÚ, CAMBORIÚ, NAVEGANTES, PENHA,
BALNEÁRIO PIÇARRAS, BARRA VELHA, SÃO
FRANCISCO DO SUL, ARAQUARI, SÃO JOÃO DO
ITAPERIÚ, MASSARANDUBA, GUARAMIRIM,
SCHOROEDER, CORUPÁ E JARAGUÁ DO SUL
REALIZADA ENTRE
22 E 26 DE SETEMBRO DE 2012**

EEB LAUREANO PACHECO

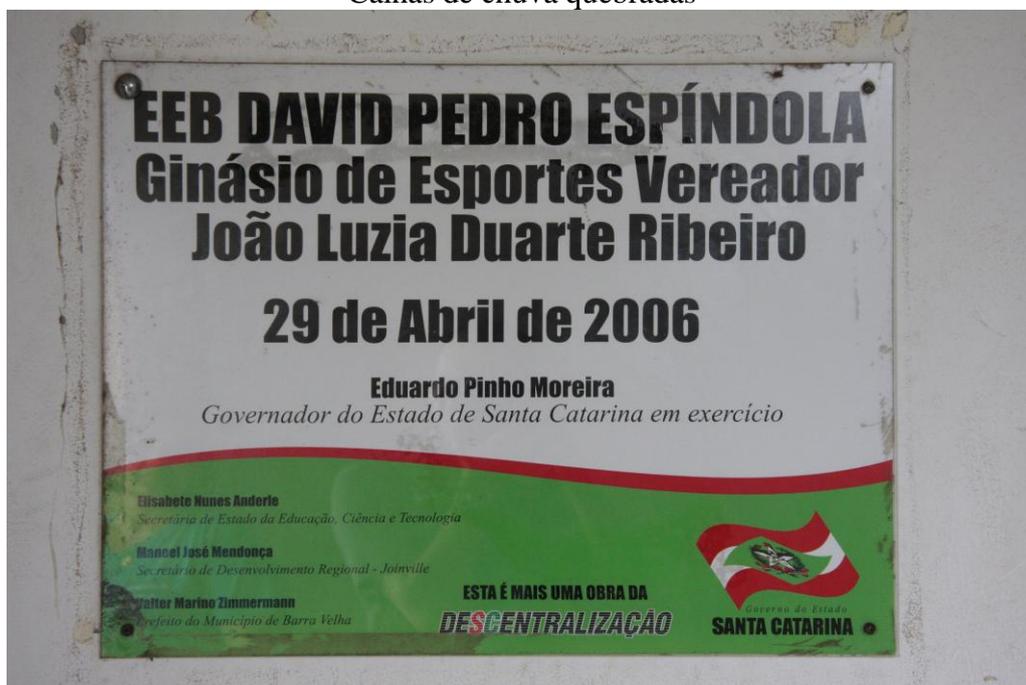
Apesar de novo o ginásio de esportes encontra-se em péssimas condições

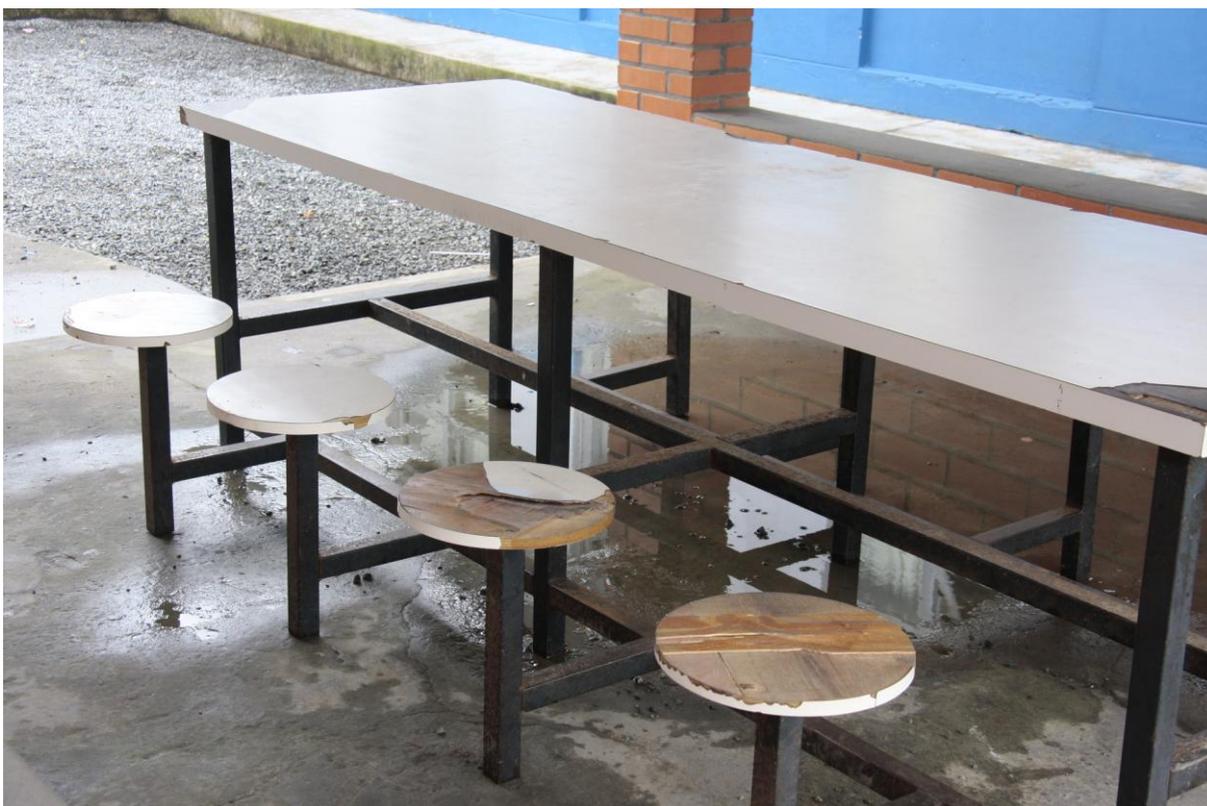
Mesas de refeitório e ping-pong em péssimas condições de uso e que em dias de chuva molham devido a falta de cobertura lateral

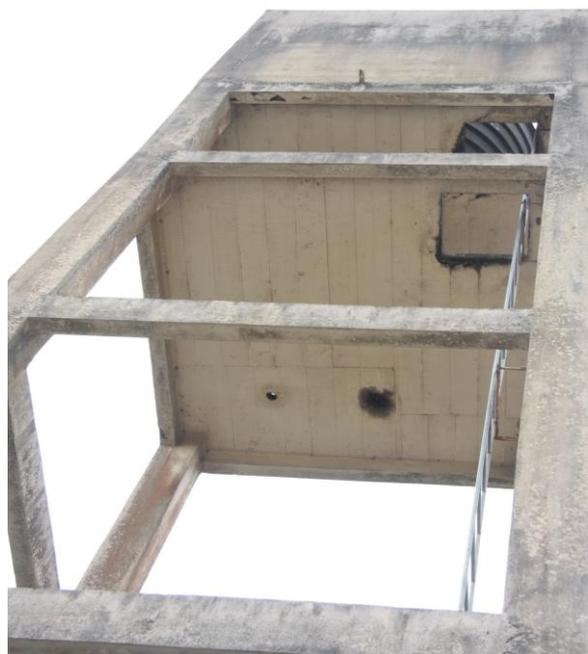
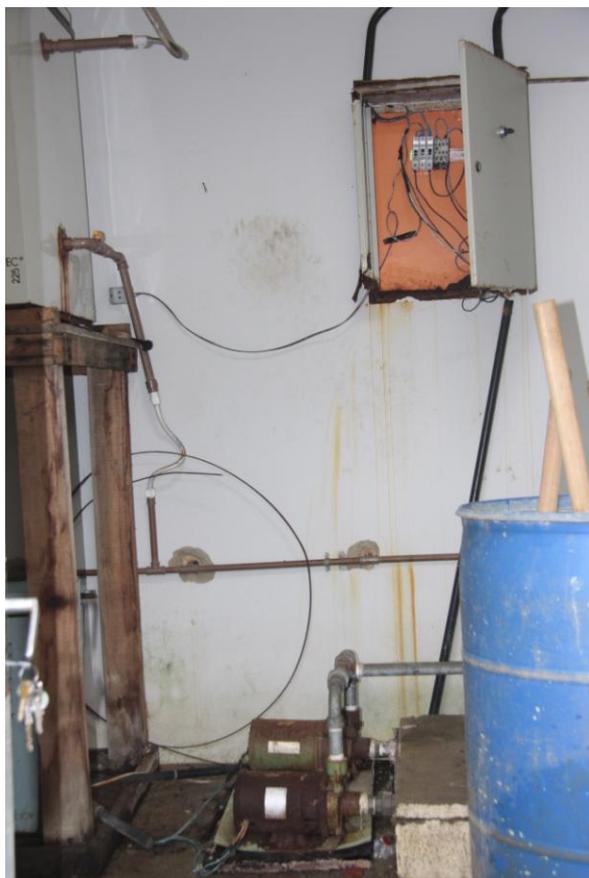
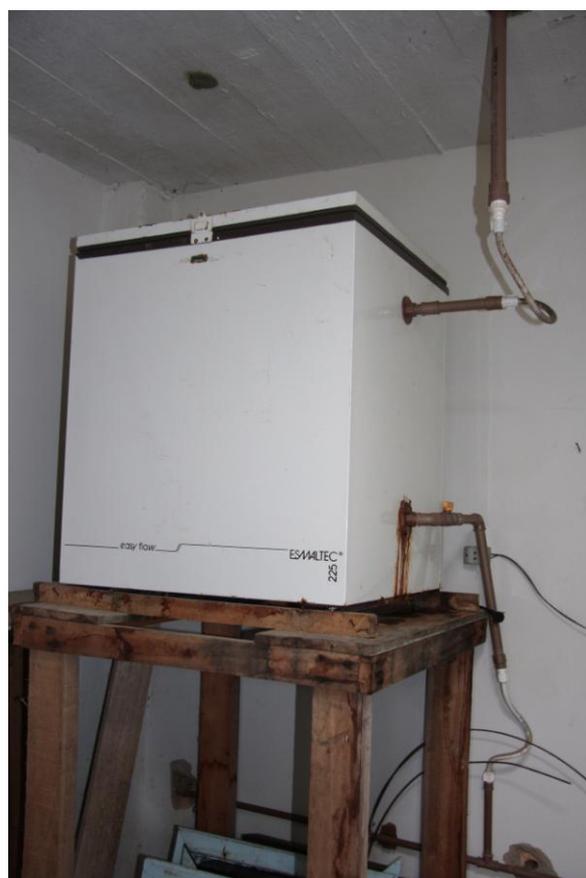
Fundo da caixa'água com rachaduras e em péssimas condições

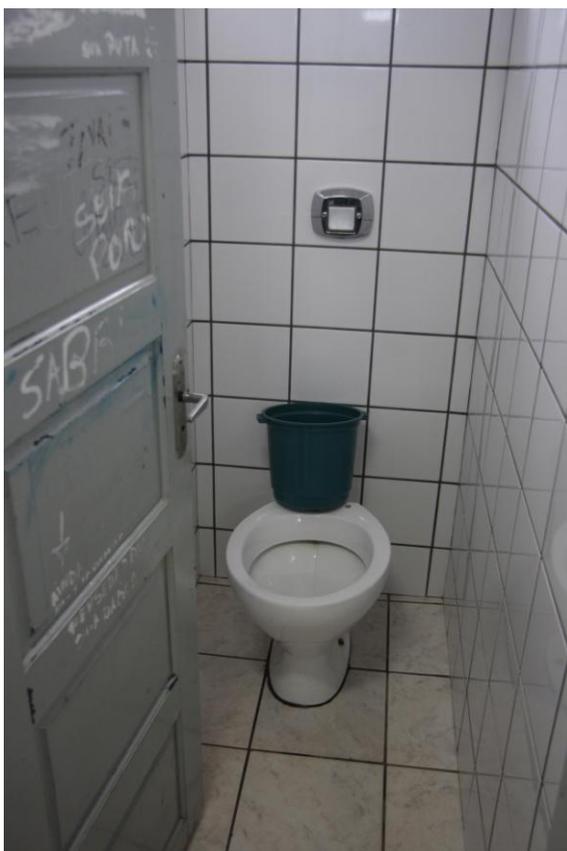
Banheiros em péssimas condições necessitando de reforma

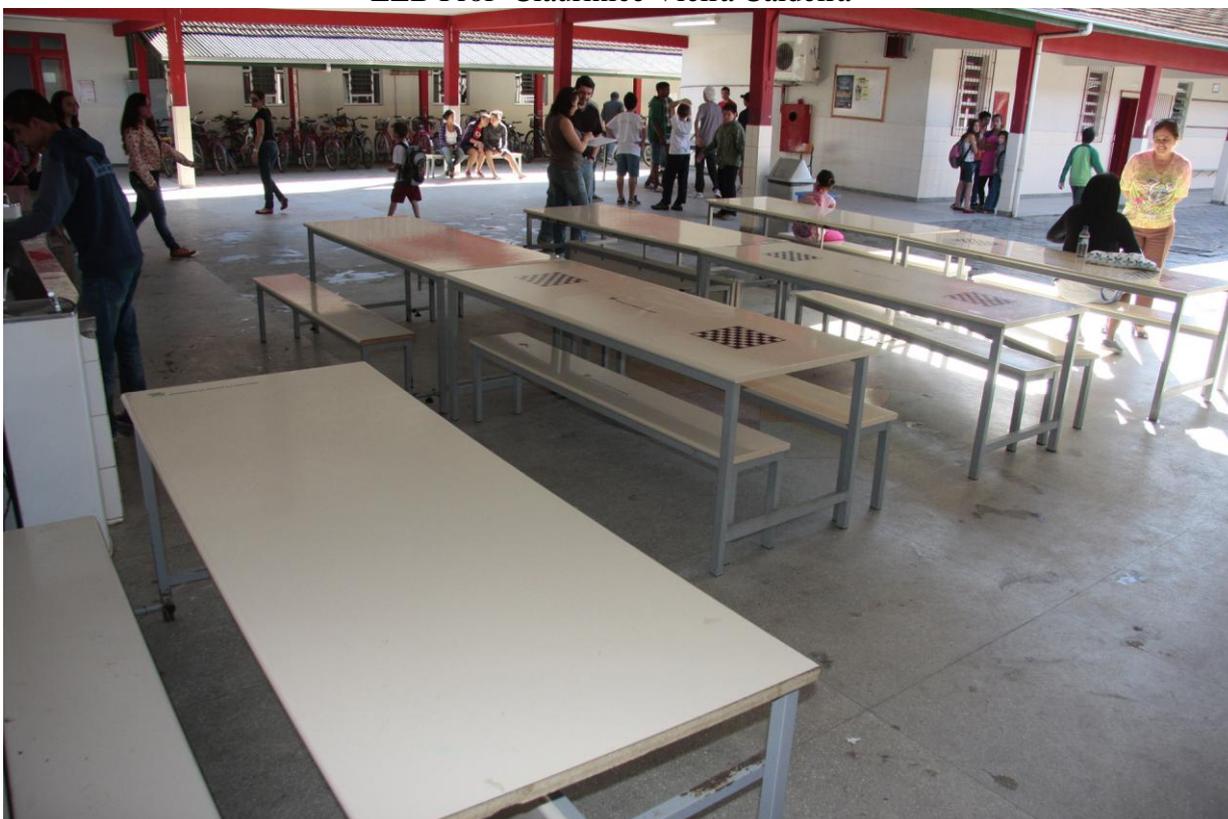
Refeitório aberto necessitando ser fechado

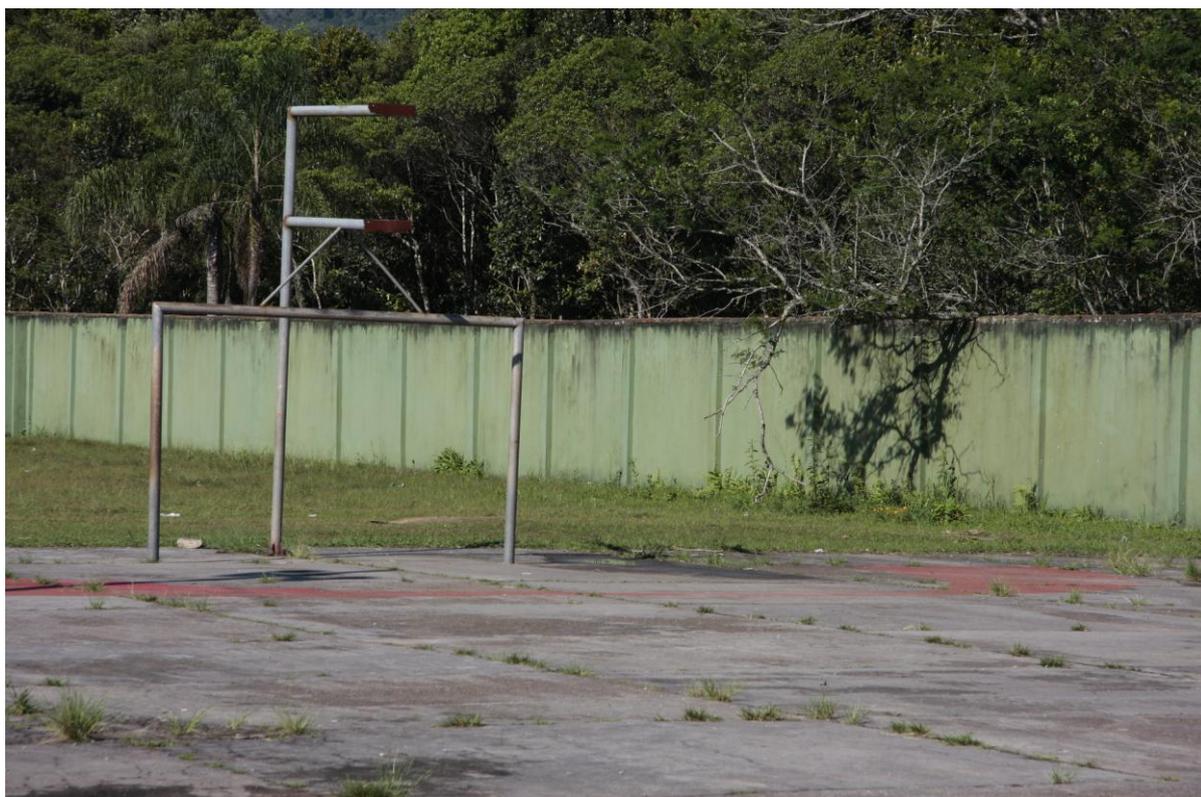
Quadra descoberta apresenta traves e cestas de basquete enferrujadas e quebradas

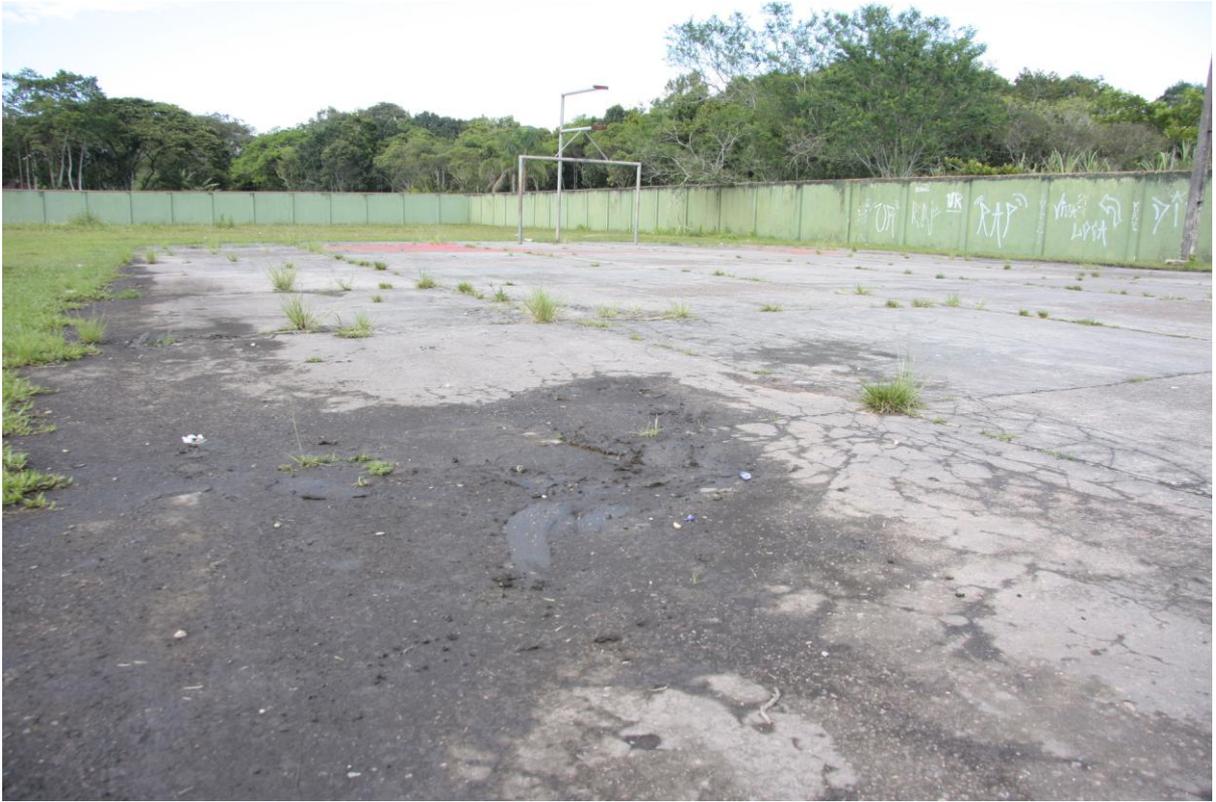
Necessidade de manutenção no piso da quadra

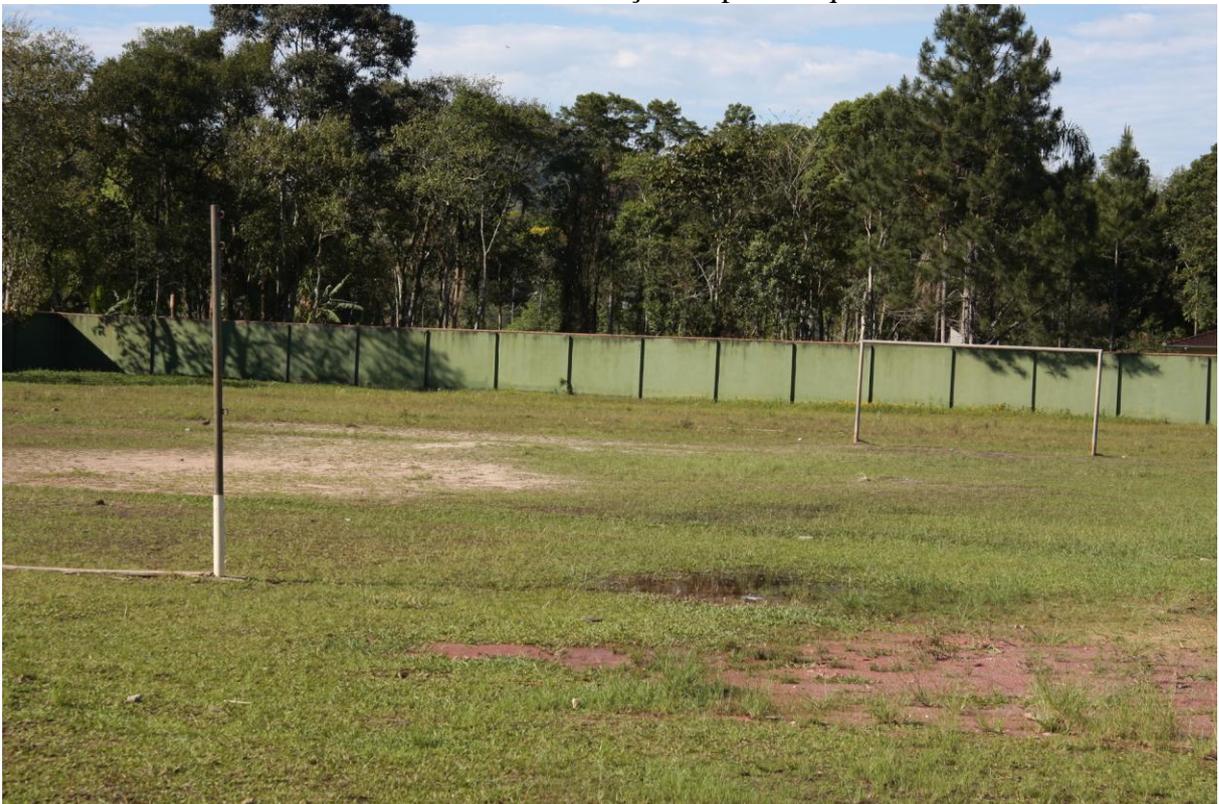
Campo de grama necessitando de manutenção

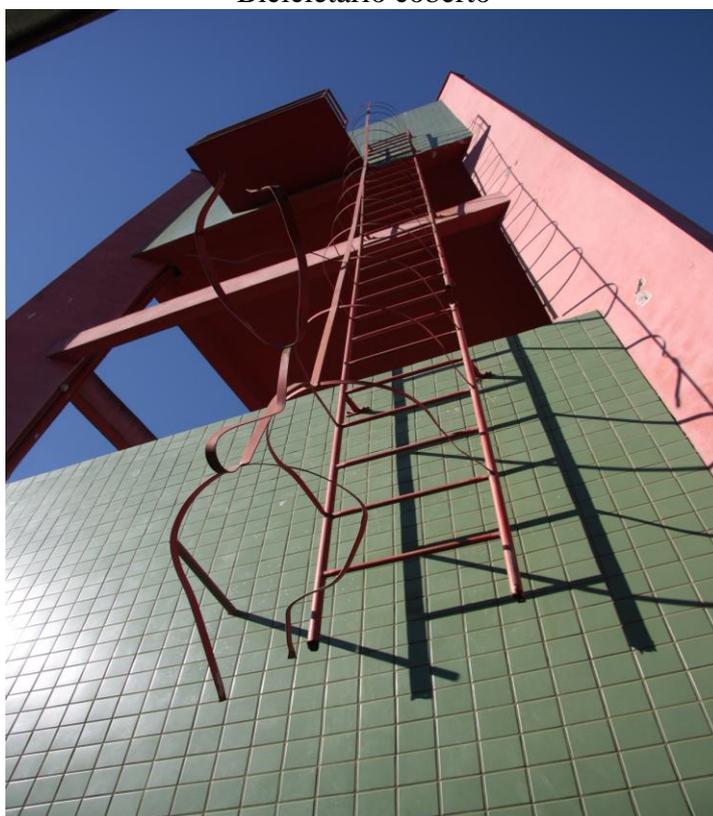
- telhado comprometido por infestação de cupins
- rachadura nas paredes
- infiltrações nas paredes da ala nova
- terreno cedendo na parte nova da escola
- iluminação de emergência não funciona
- a caixa d'água estourou por não ter ladrão na mesma
- falta sala para as serventes
- necessidade de fechamento do refeitório que é aberto e no hall

Caixa d'água explodiu e foi lançada a alguns metros devido à falta de ladrão

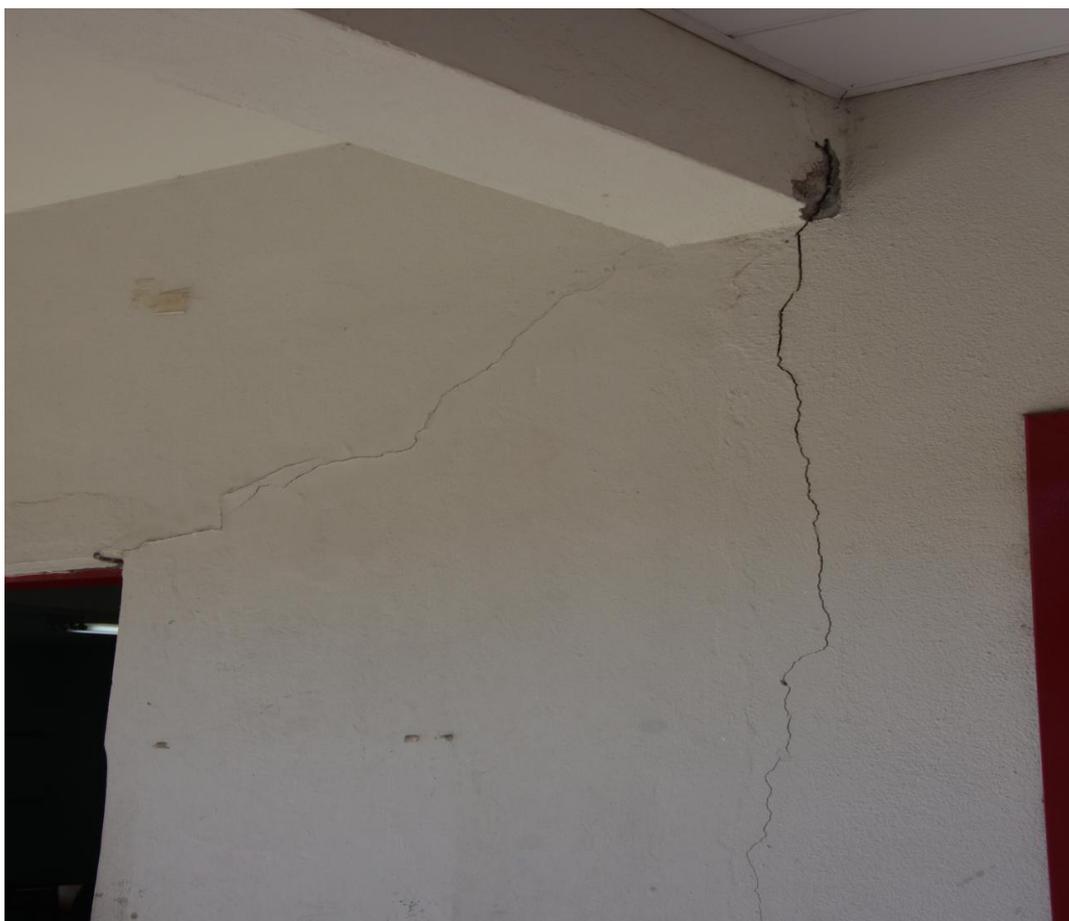
Rachaduras nas paredes

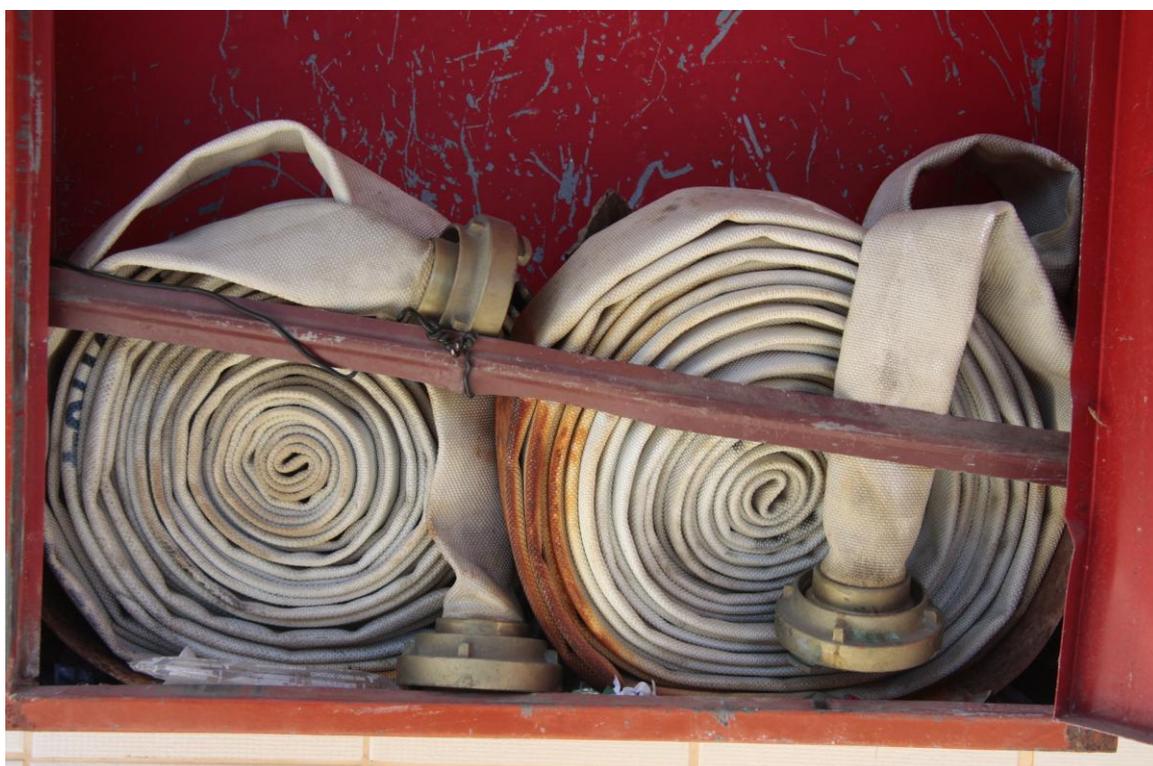
Hidrantes necessitando de manutenção

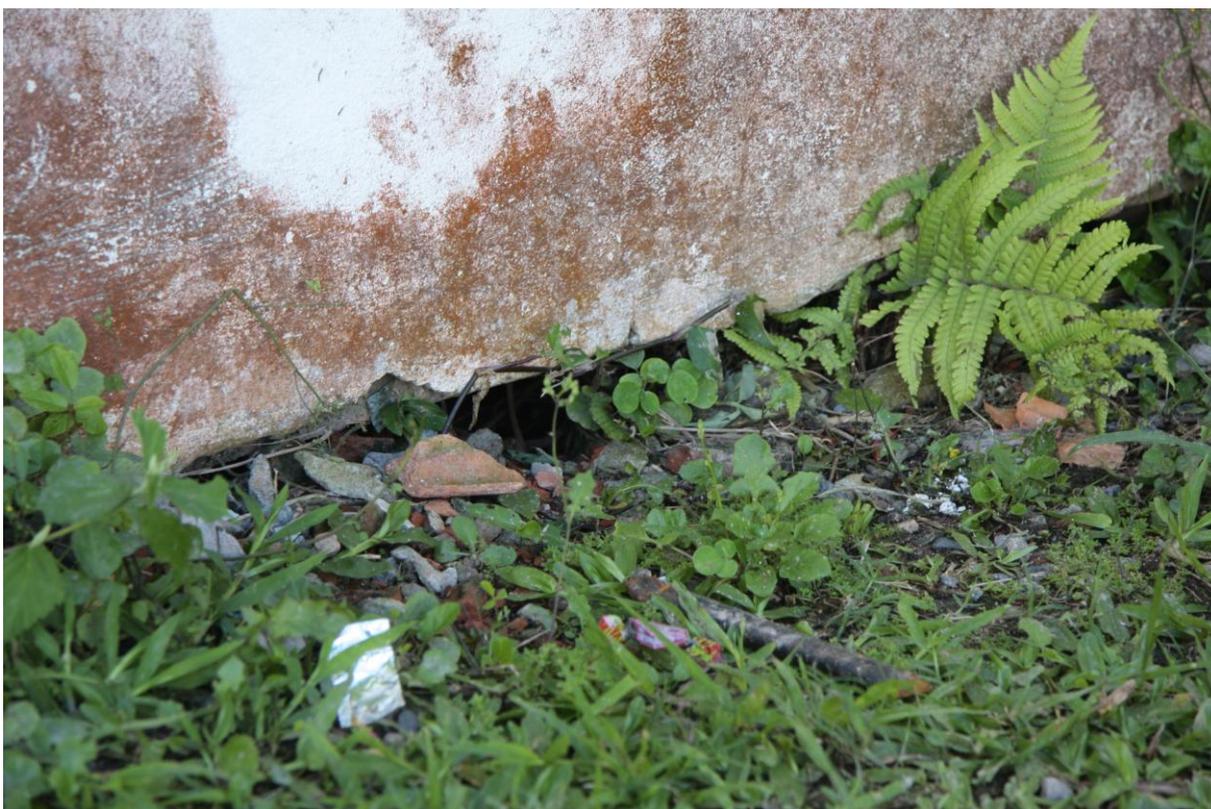
Terreno cedendo na parte nova da escola

- necessidade de fechamento do refeitório que é aberto e no hall
- construção de um ginásio
- ampliação do auditório
- verificar o que está acontecendo com o fundamento da ala nova que está cedendo
- troca do telhado
- refazer a pintura de todo prédio escolar

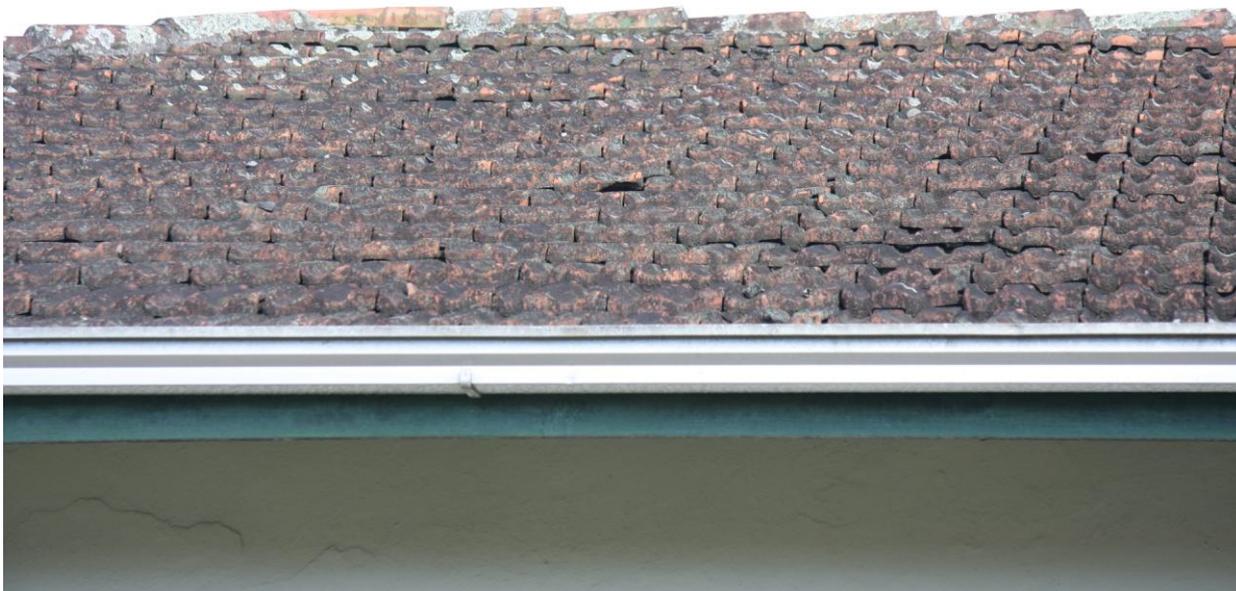
Necessidade de troca do telhado e forro infestado de cupim

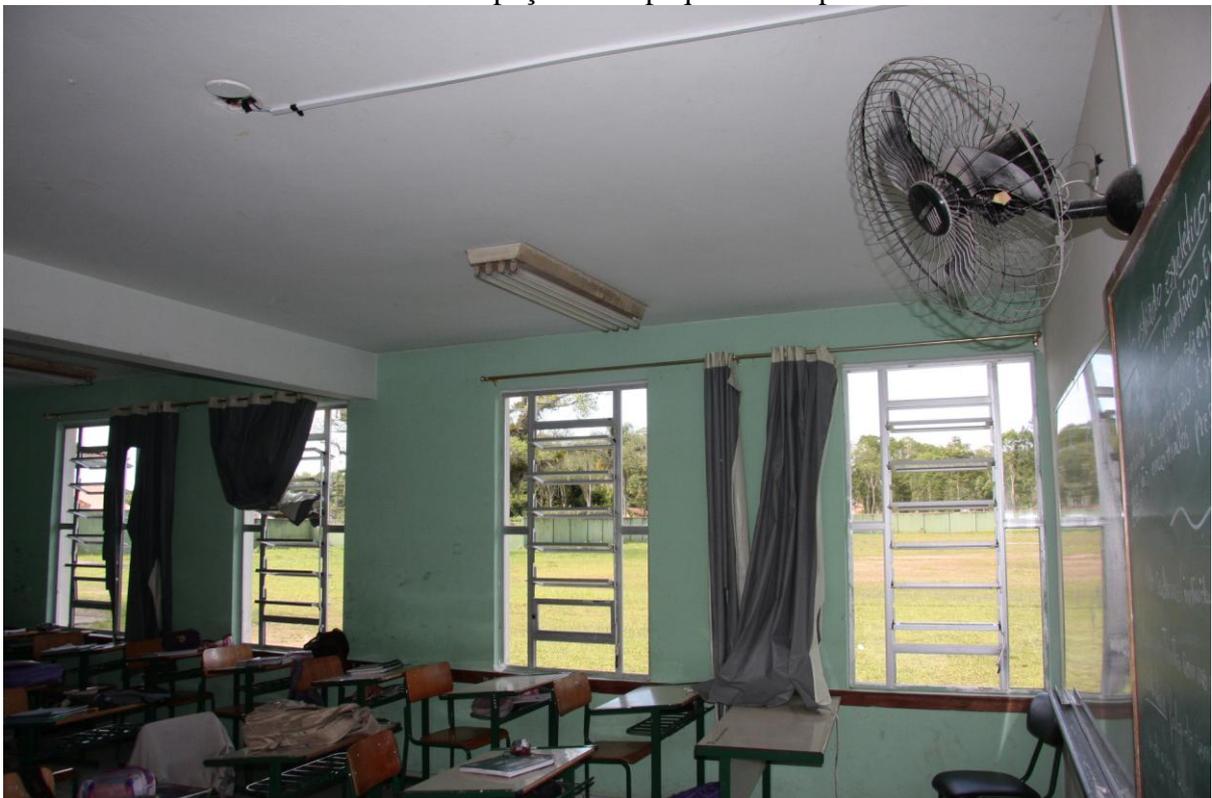
Salas de aula abafadas e quente possuem somente ventiladores porque a rede elétrica não comporta climatizadores

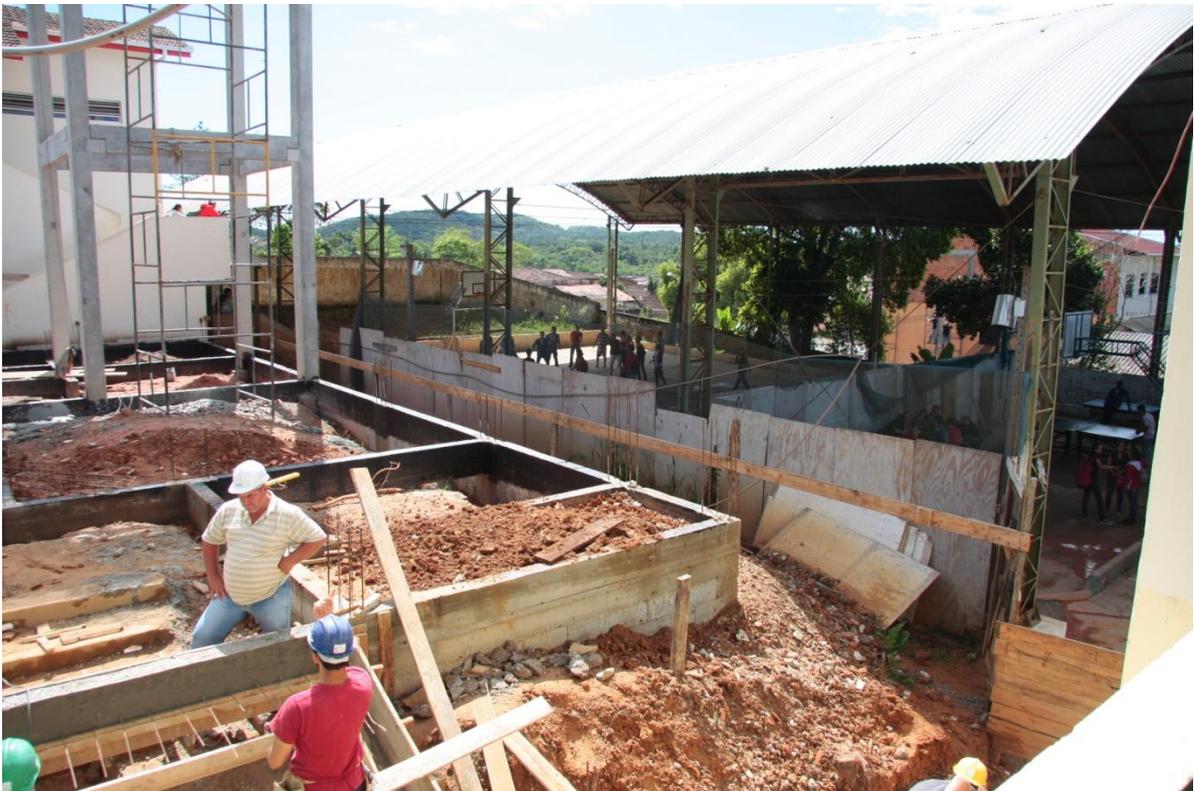
Muro de contenção improvisado para conter a lama que cai sobre a quadra nos dias de chuva

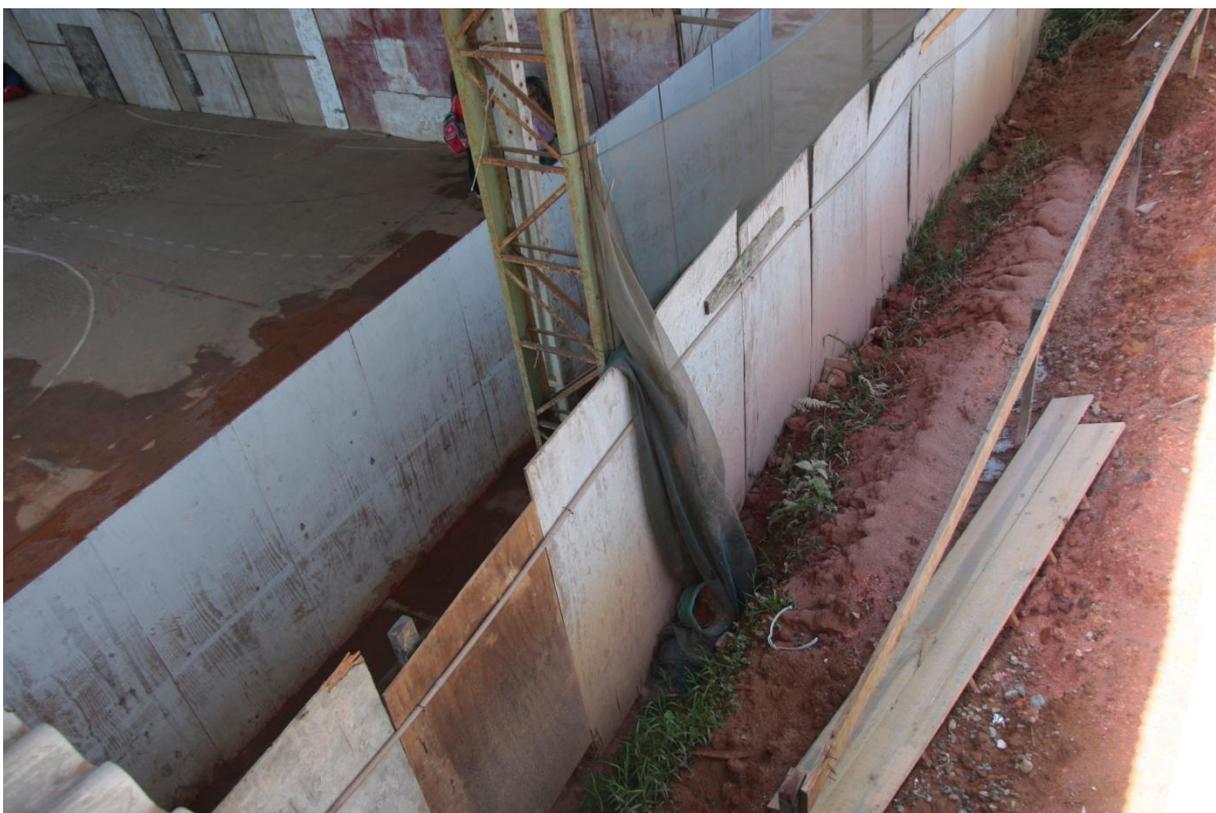
Muro de contenção improvisado para conter a lama que invade a quadra esportiva

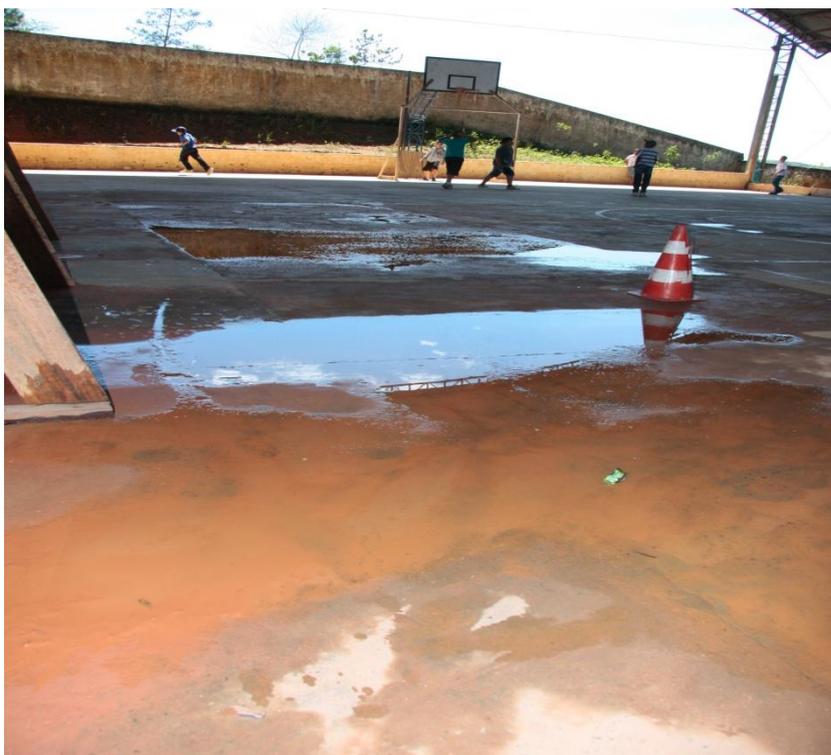
Quadra cheia de lama, apesar da contenção improvisada, dificultando a prática da educação física

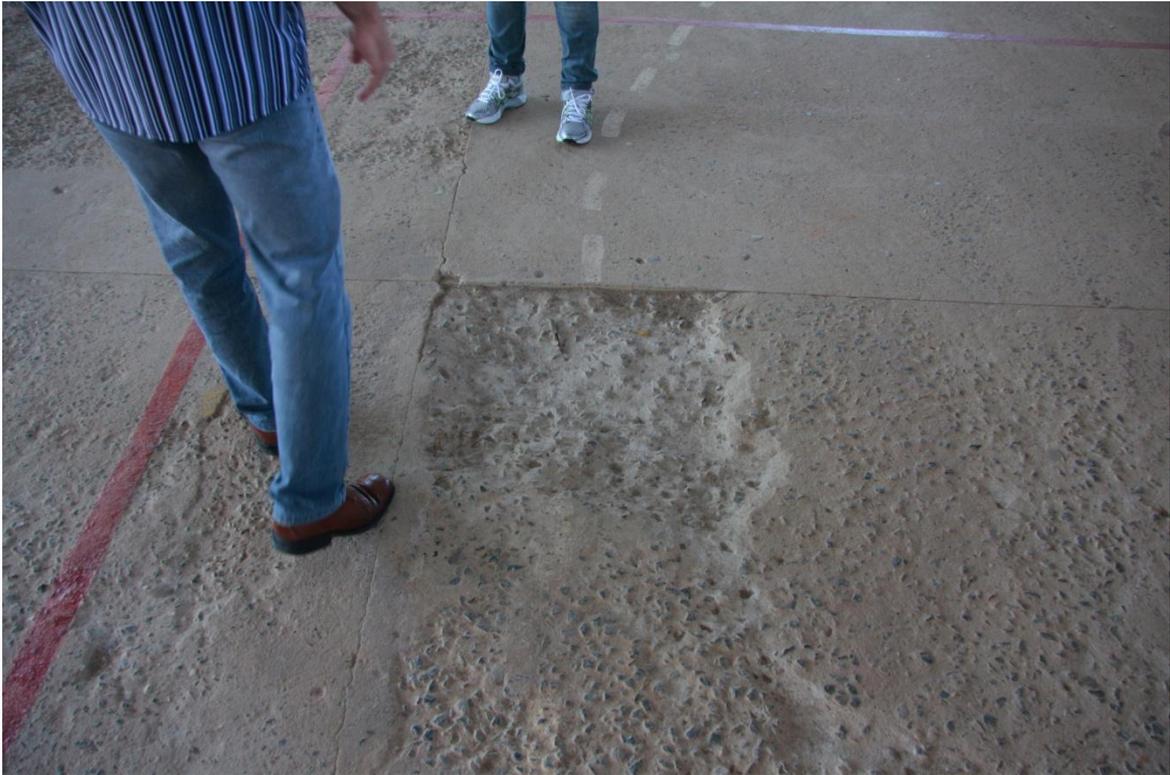
Necessidade de manutenção no piso da quadra de esportes

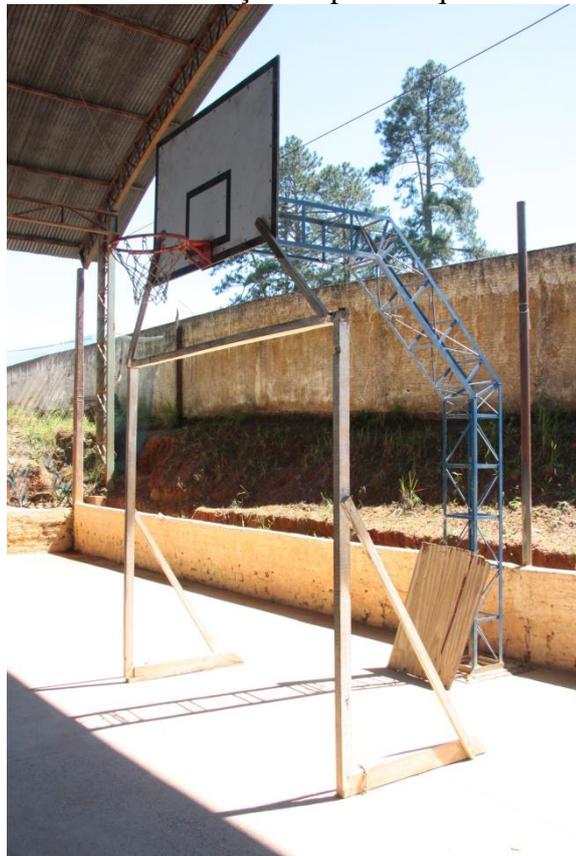
Trave de futebol improvisada porque a original enferrujou e teve que ser retirada

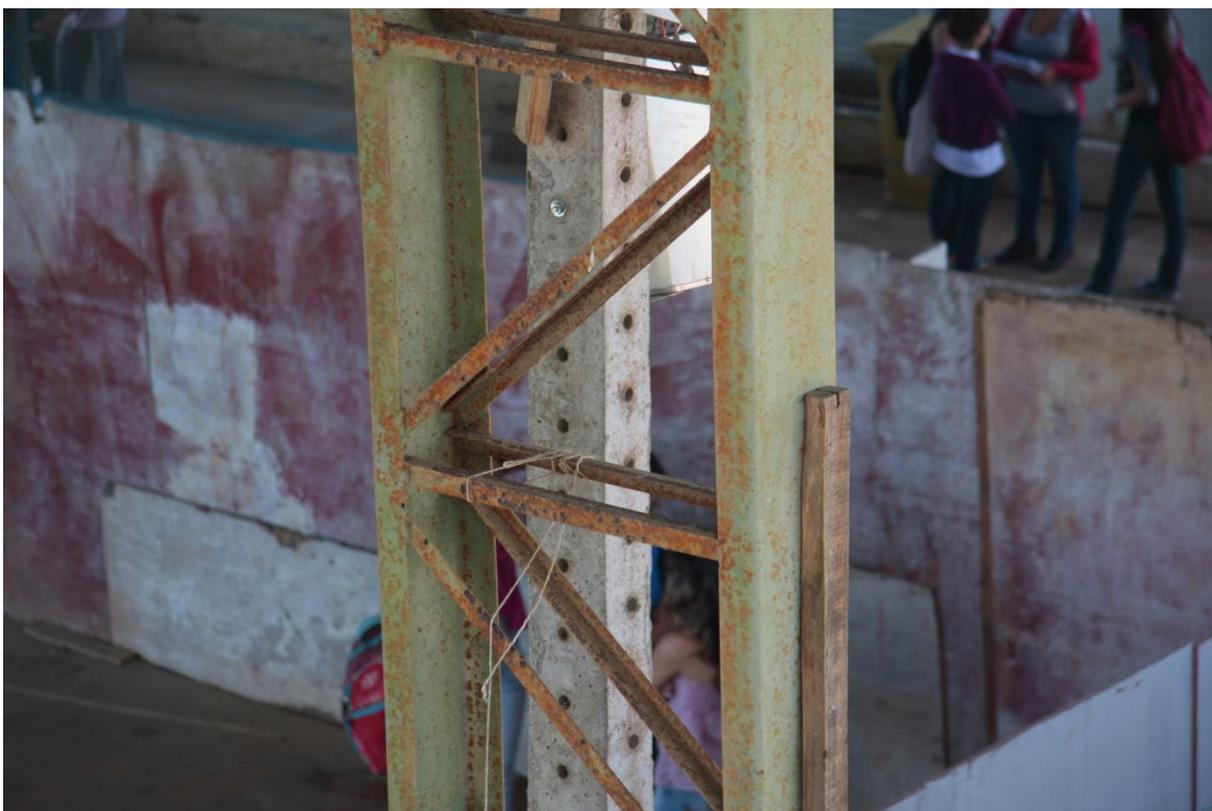
Vigas de sustentação encontram-se em péssimas condições

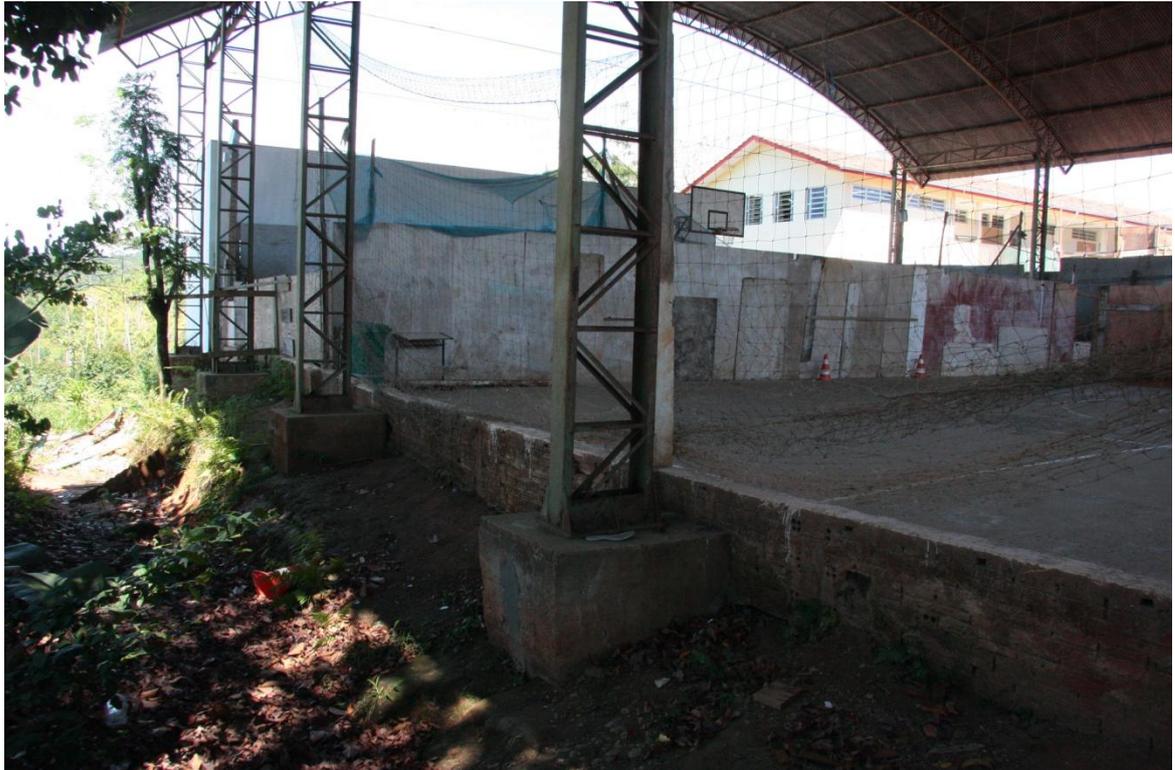
Redes de proteção estão rasgadas e não impedem que a bola utilizada na educação física caia no terreno vizinho

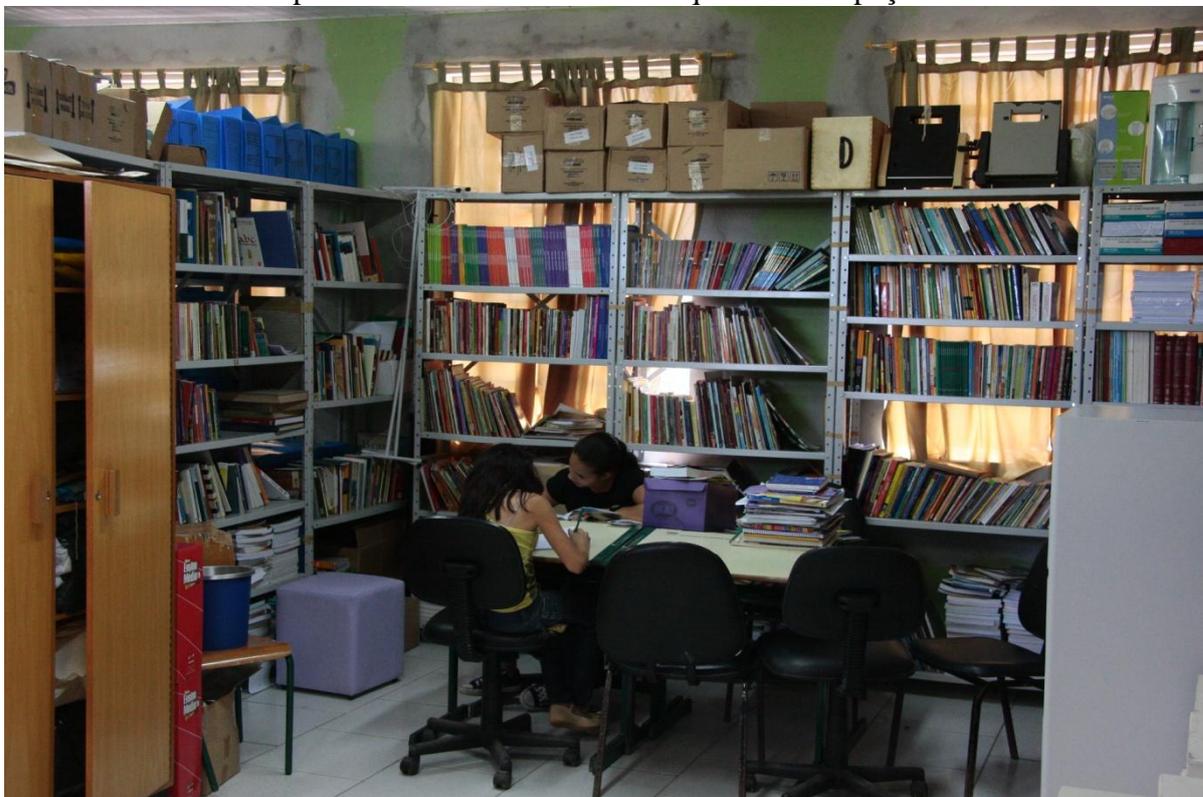
Estrutura nova com dois pavimentos onde se encontram as salas de aula e a estrutura antiga onde funciona a parte administrativa da escola que divide espaço com a biblioteca

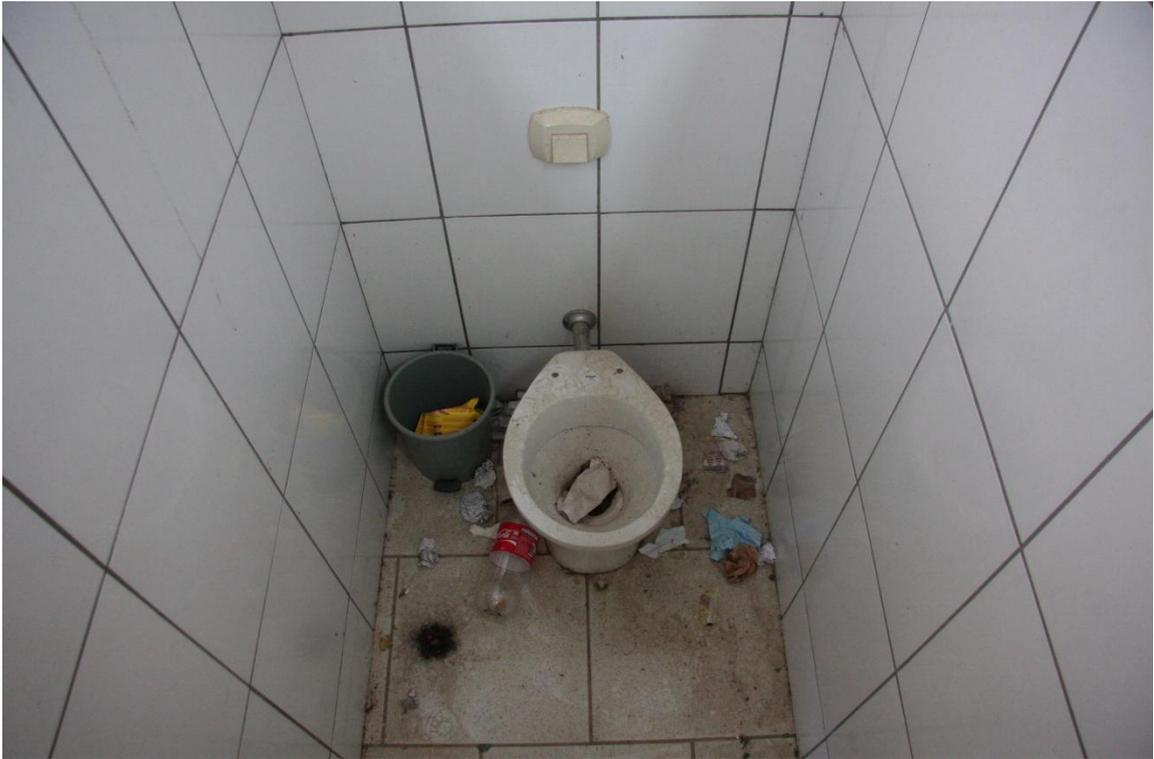
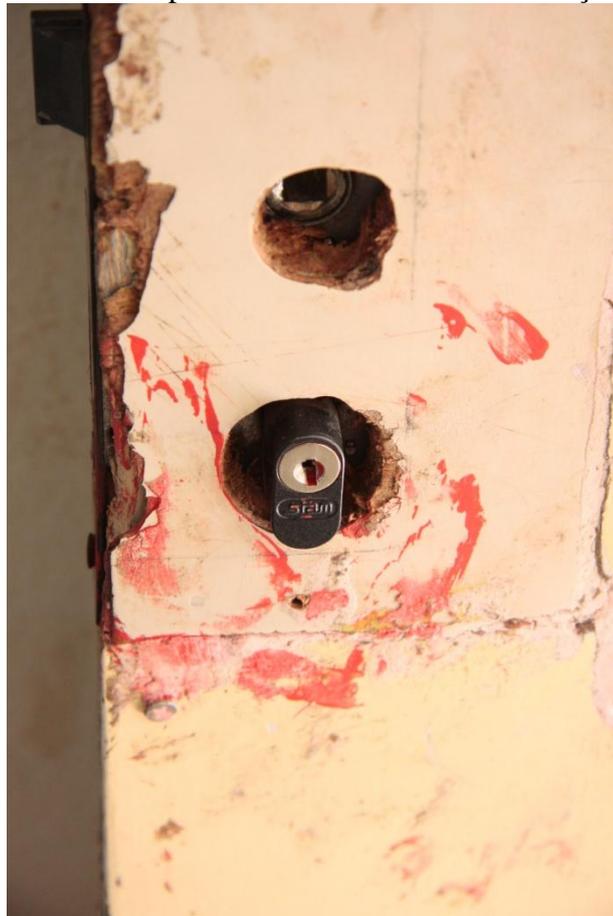
Banheiros e portas necessitando de manutenção

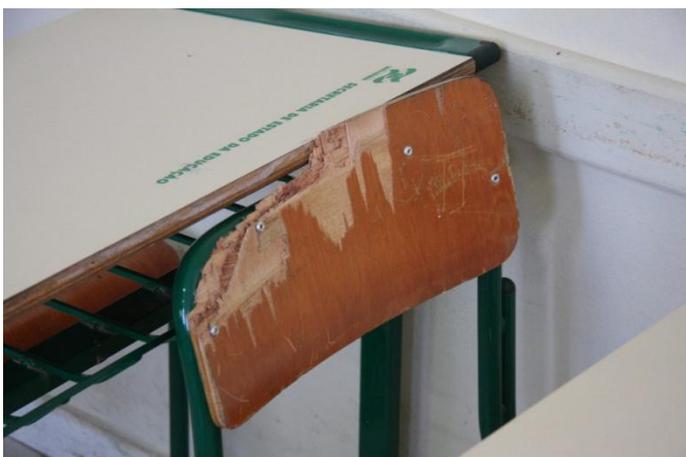
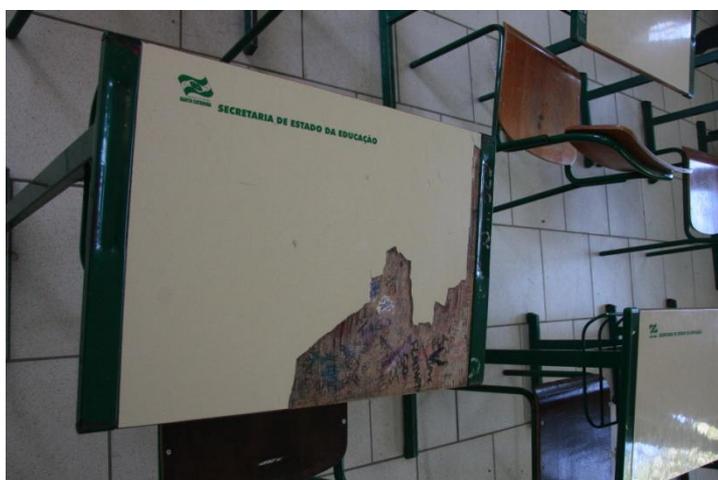
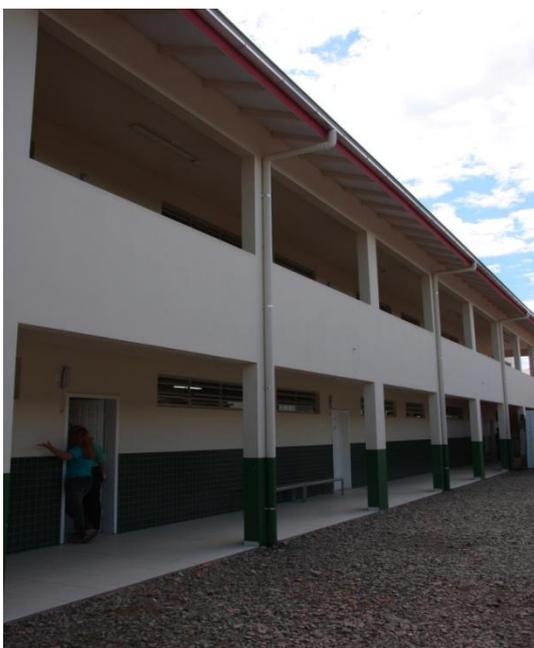
Estrutura nova com as salas de aula em boas condições, com exceção das cadeiras e carteiras
