**RELATÓRIO DA VISITA DA COMISSÃO DE
EDUCAÇÃO, CULTURA E DESPORTO DA
ASSEMBLEIA LEGISLATIVA DO ESTADO DE SANTA
CATARINA ÀS ESCOLAS PÚBLICAS ESTADUAIS
DOS MUNICÍPIOS DE ITAJAÍ, BALNEÁRIO
CAMBORIÚ, CAMBORIÚ, NAVEGANTES, PENHA,
BALNEÁRIO PIÇARRAS, BARRA VELHA, SÃO
FRANCISCO DO SUL, ARAQUARI, SÃO JOÃO DO
ITAPERIÚ, MASSARANDUBA, GUARAMIRIM,
SCHOROEDER, CORUPÁ E JARAGUÁ DO SUL
REALIZADA ENTRE
22 E 26 DE SETEMBRO DE 2012**

EEB LAUREANO PACHECO

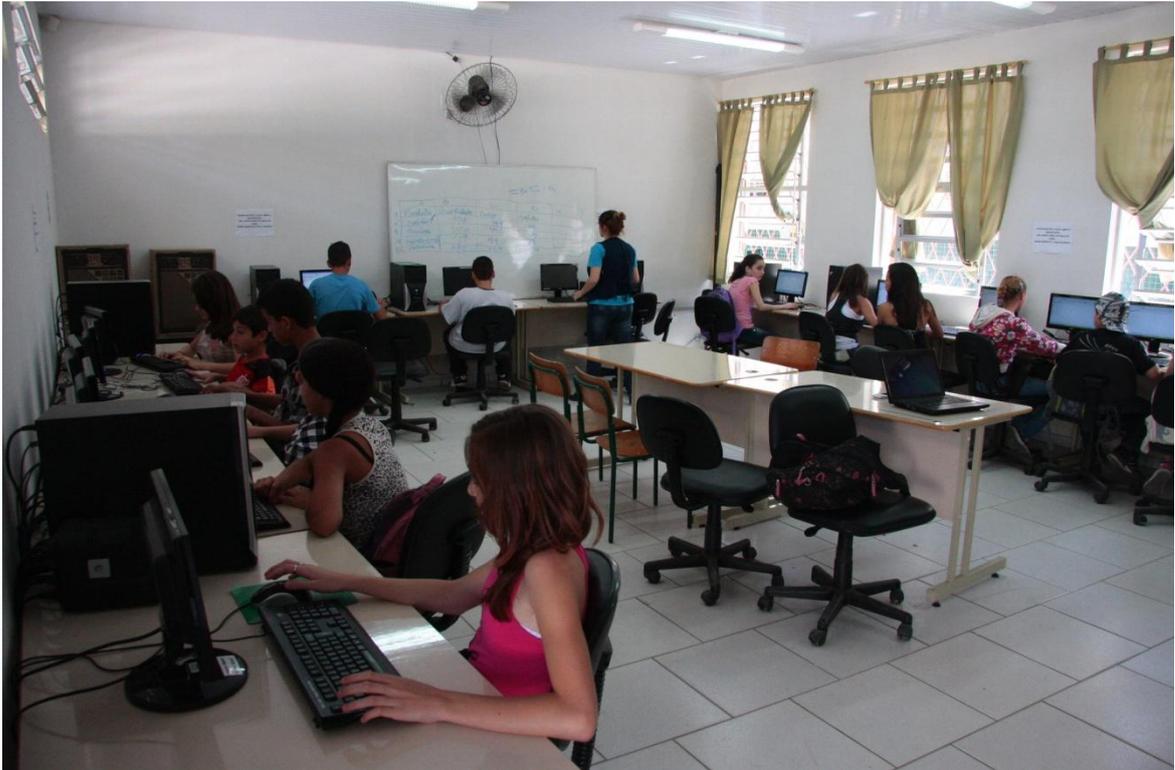
Sala informatizada com apenas 16 computadores para atender a demanda de alunos e não há climatizador tornando a sala muito abafada

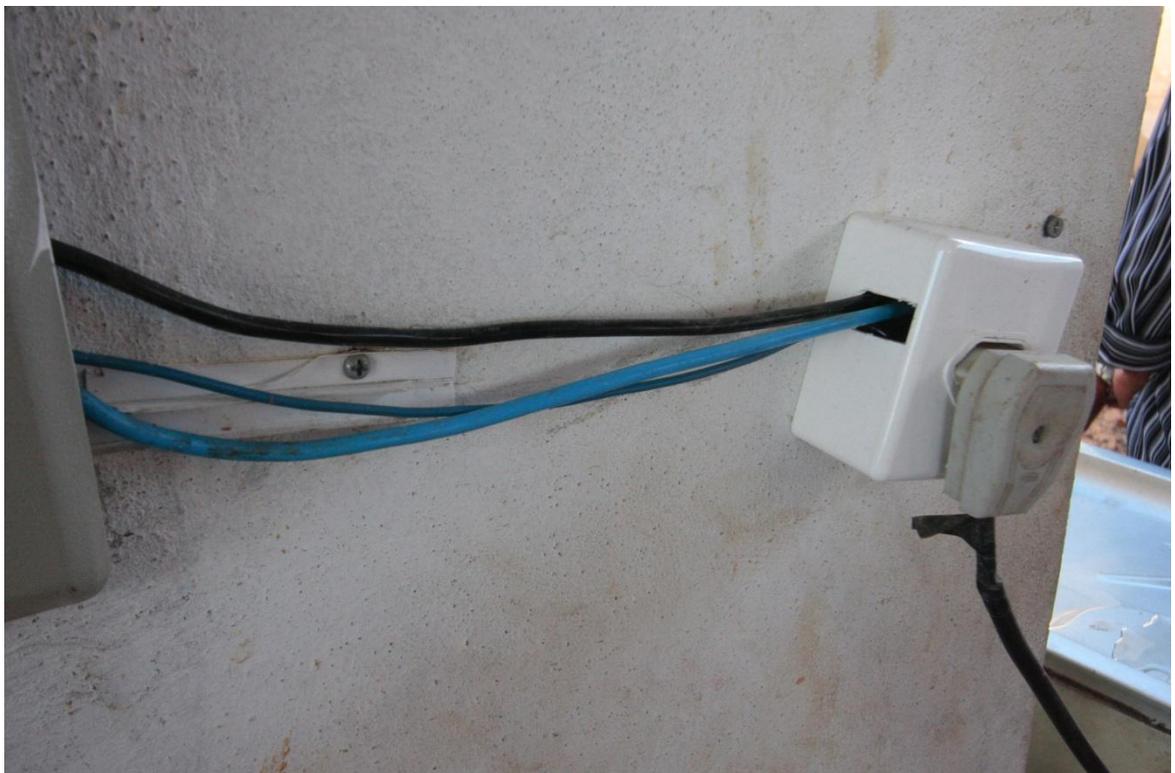
Rede elétrica necessitando ser trocada

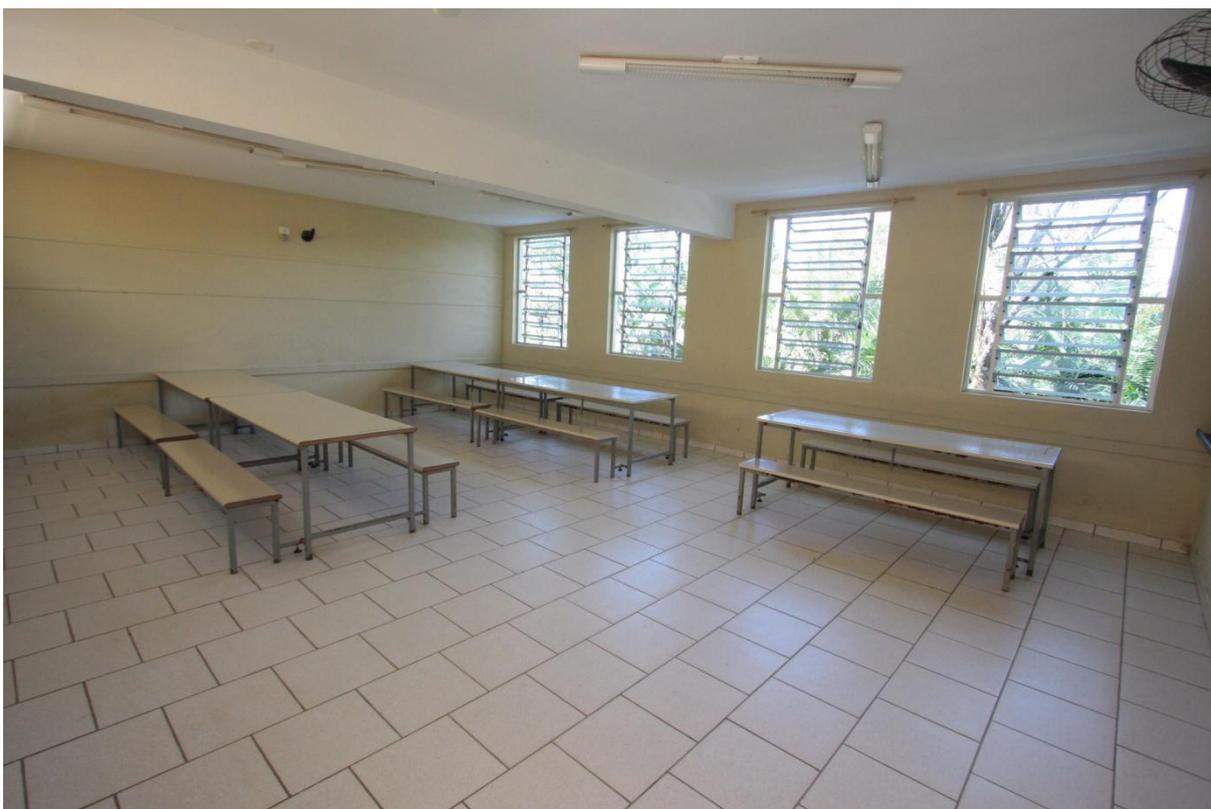
Refeitório muito bom, porém encontra-se muito afastado da cozinha, em alas diferentes

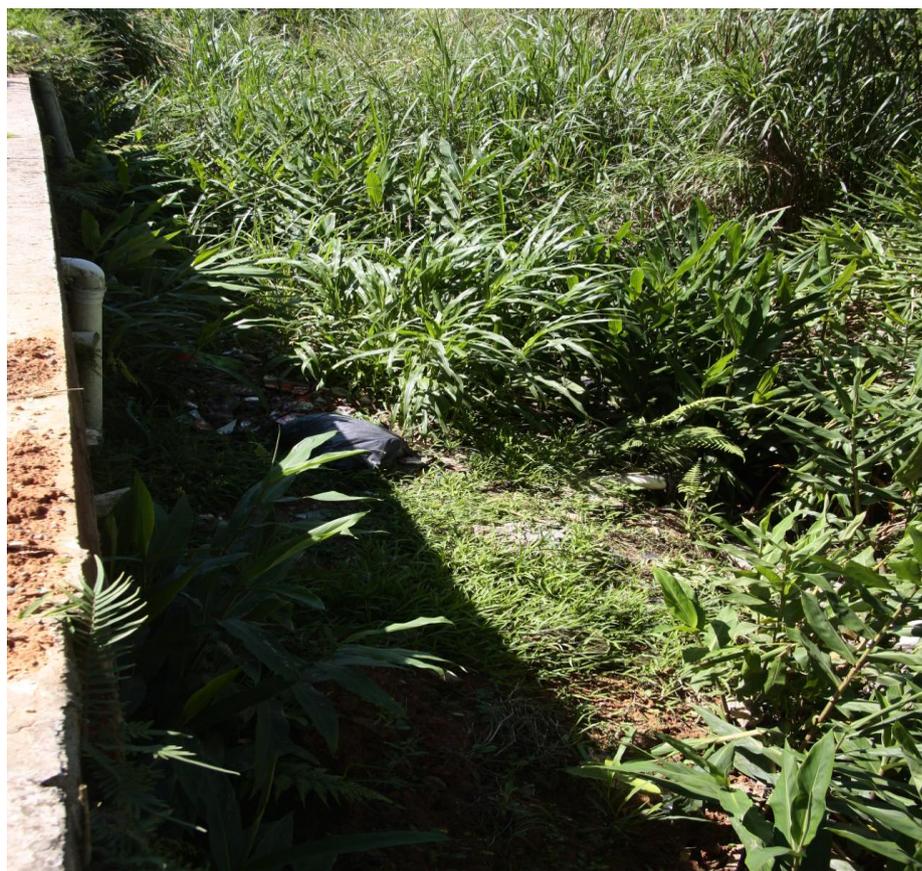
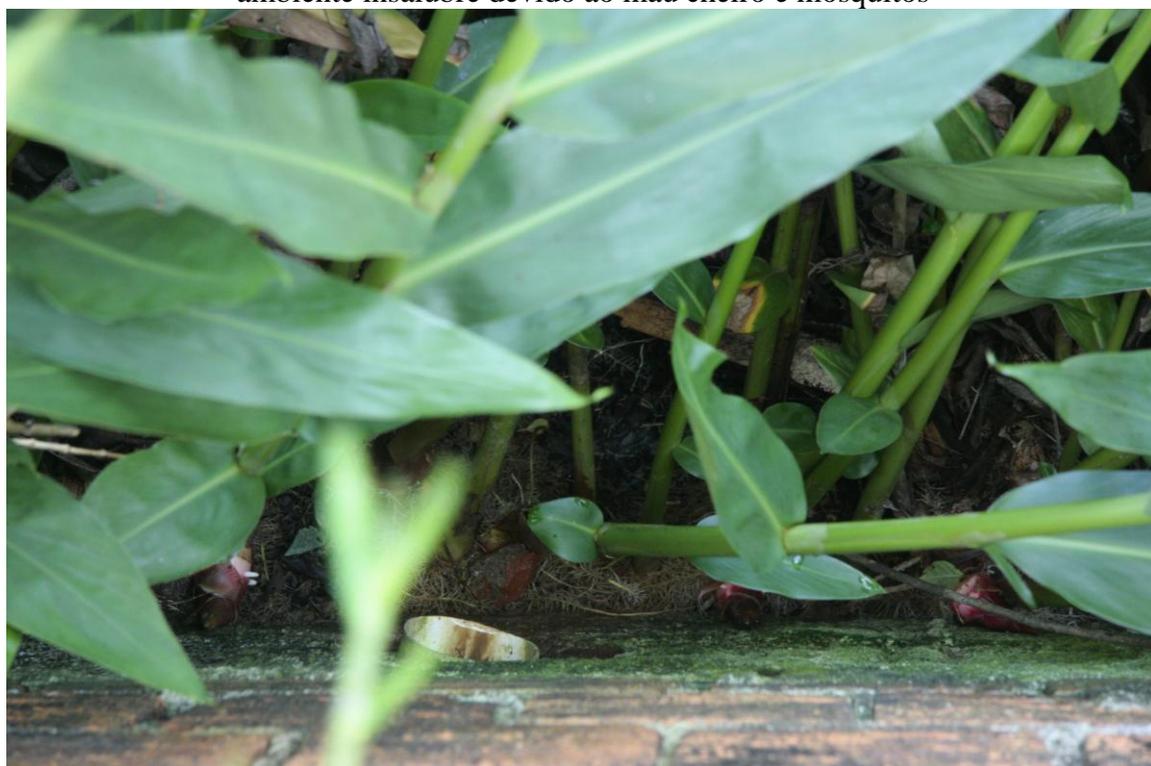
Esgoto da escola corre céu aberto por trás da cozinha, refeitório e salas de aula, tornando o ambiente insalubre devido ao mau cheiro e mosquitos

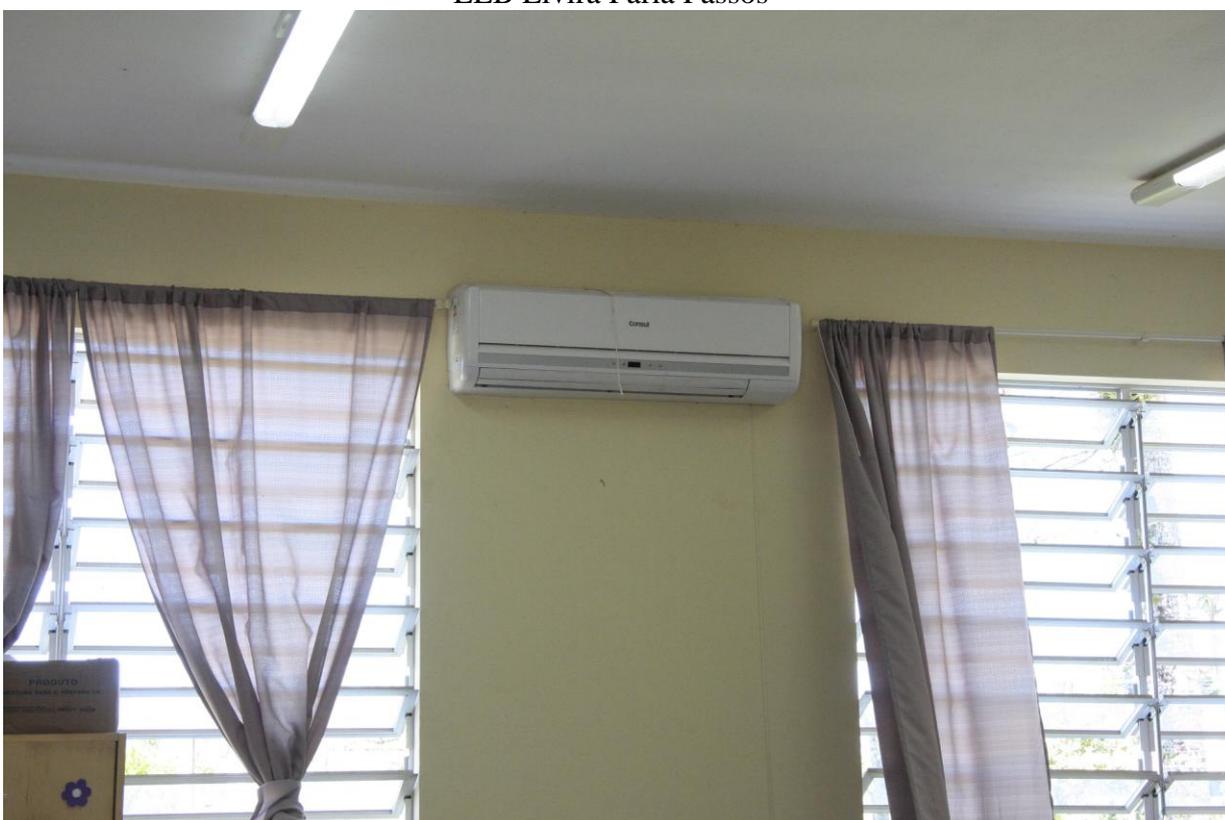
Climatizadores em todas as salas de aula adquiridos com recursos da APP

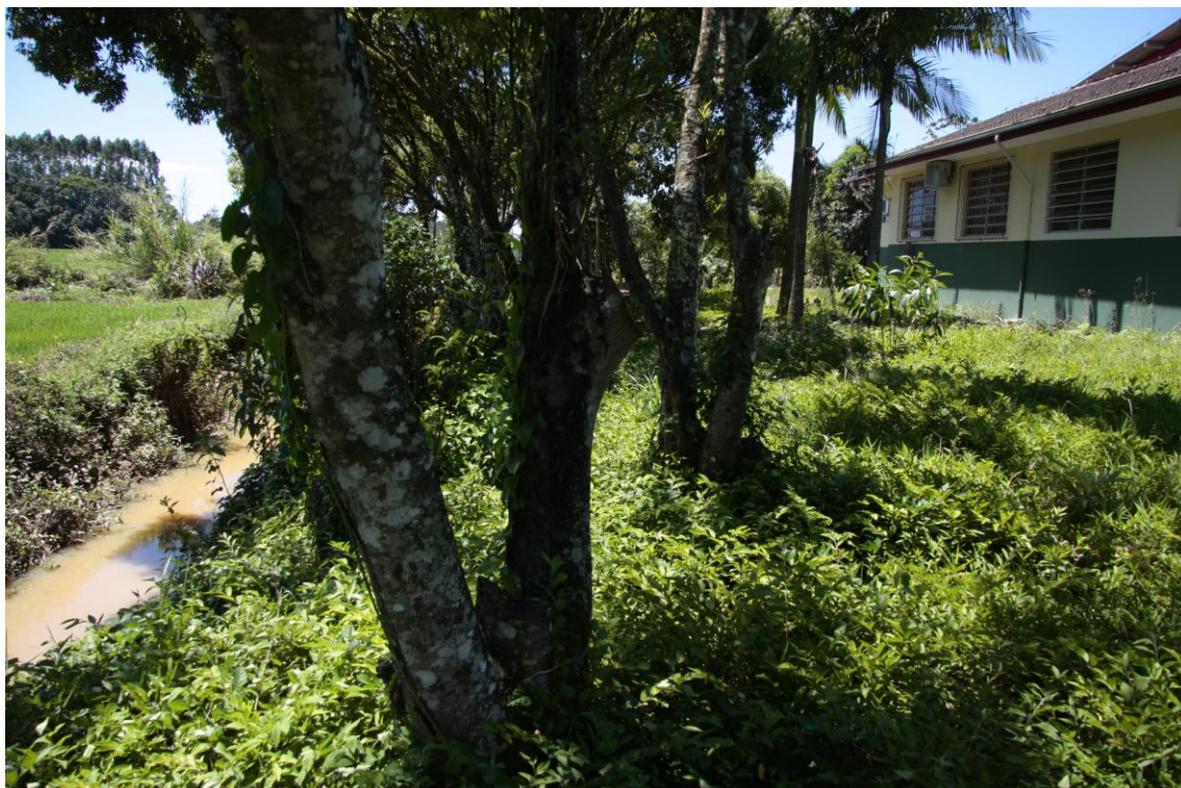
Faltam muros nos fundos e na lateral da escola. Nos fundos da escola passa um rio

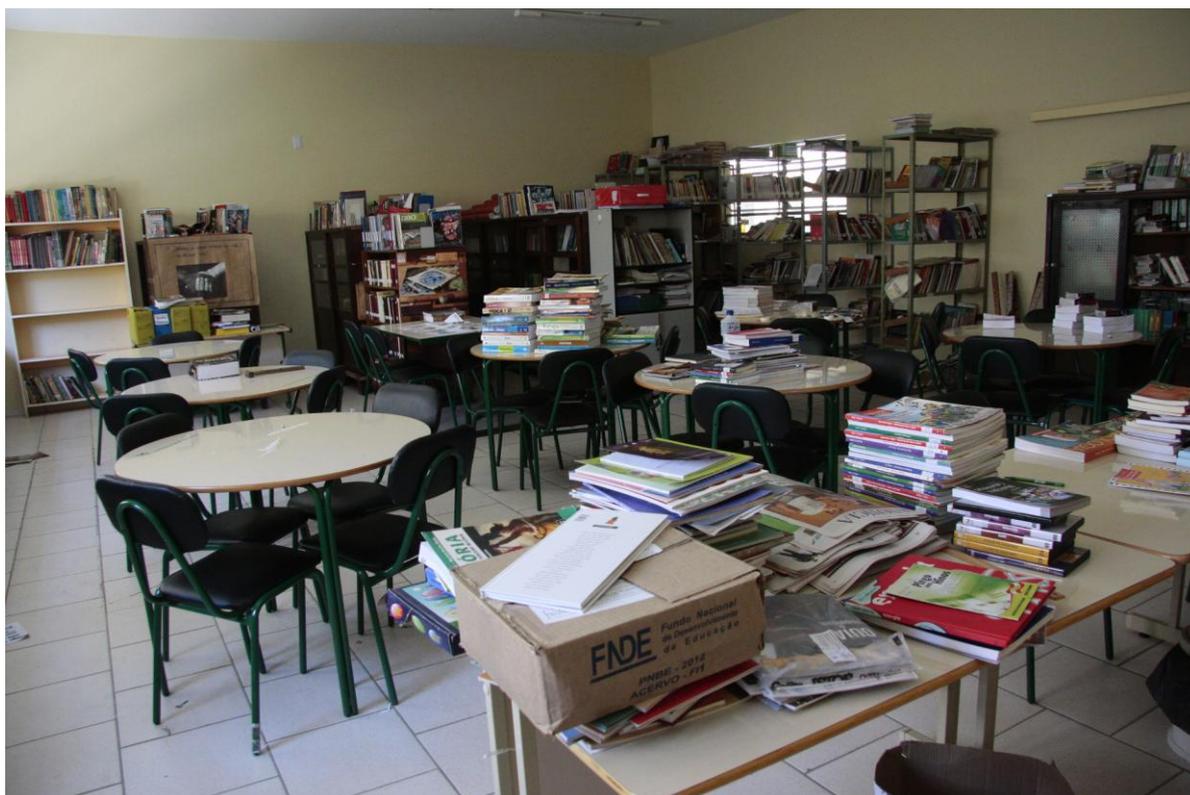
Biblioteca: encontra-se numa sala de tamanho adequado, porém faltam armários para os livros e há infiltrações no teto

Faltam estantes para os livros na biblioteca

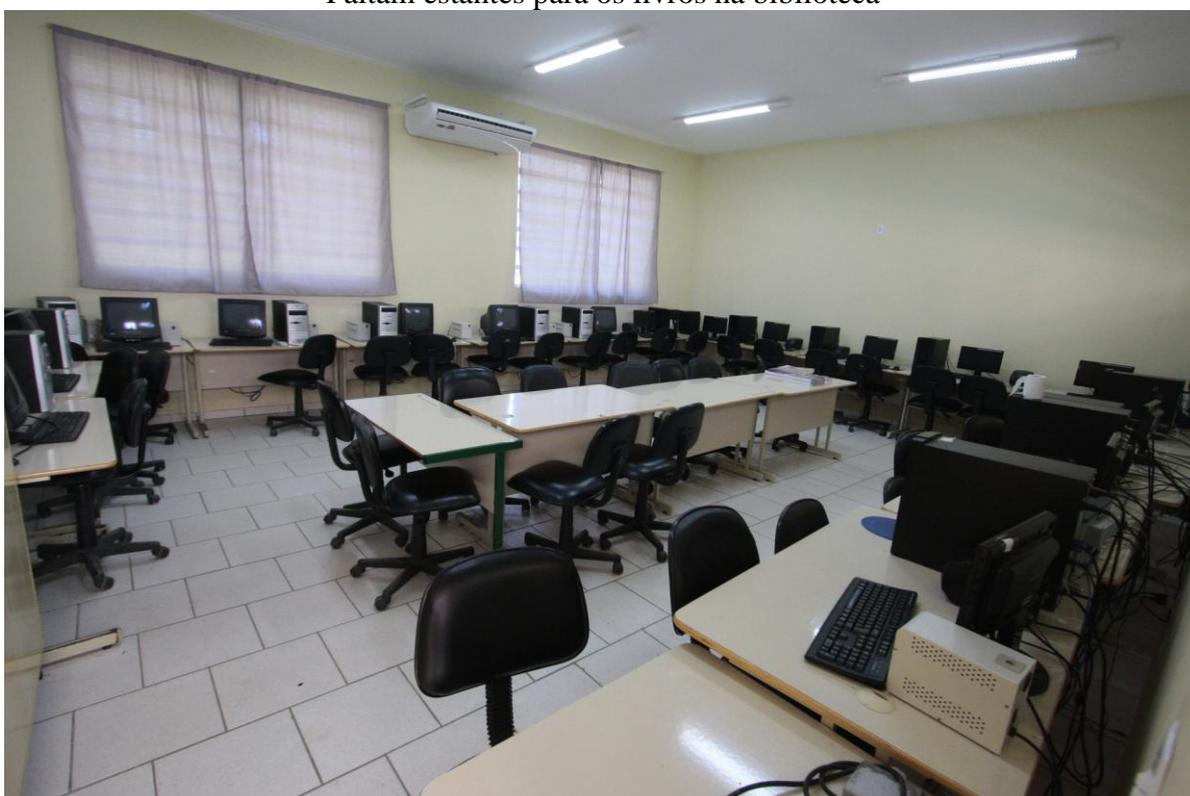
Sala informatizada com 14 computadores em funcionamento, rede elétrica insuficiente para comportar os computadores e a internet muito lenta prejudicando o andamento das aulas

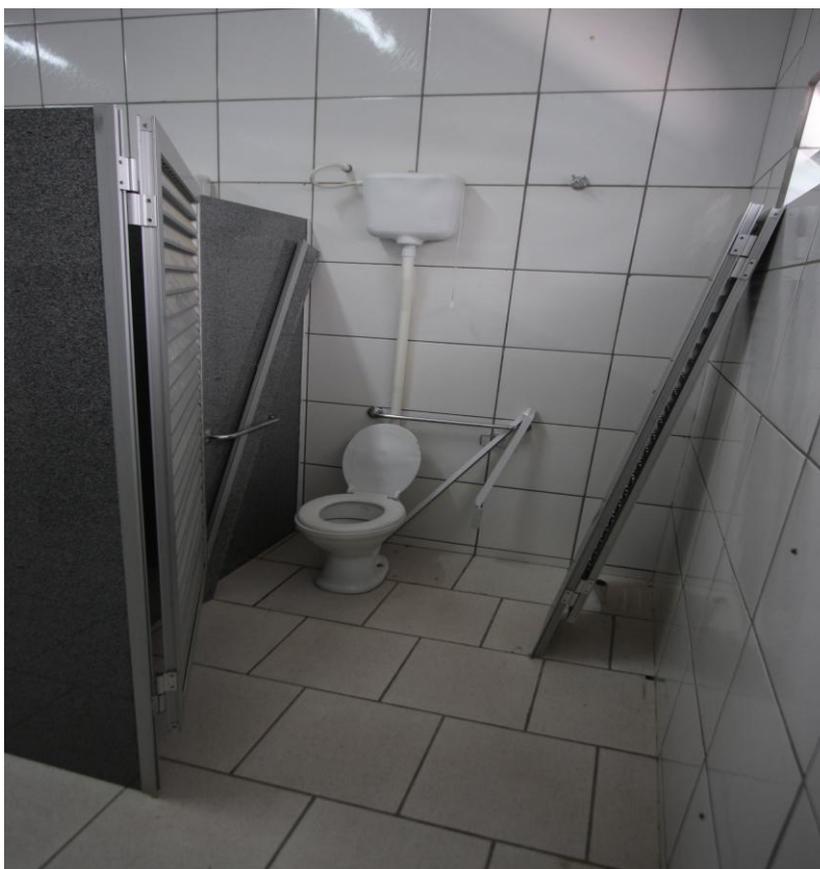
Necessidade de acabamento no banheiro adaptado

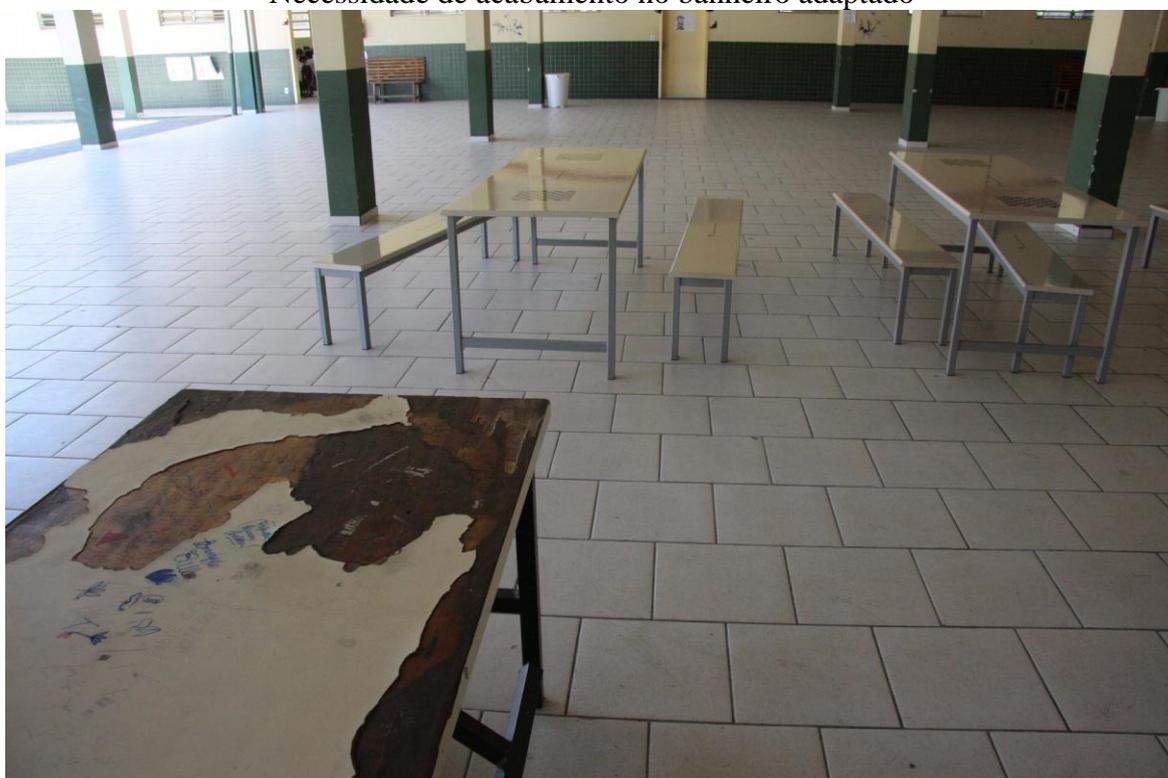
Algumas mesas do refeitório necessitando serem substituídas

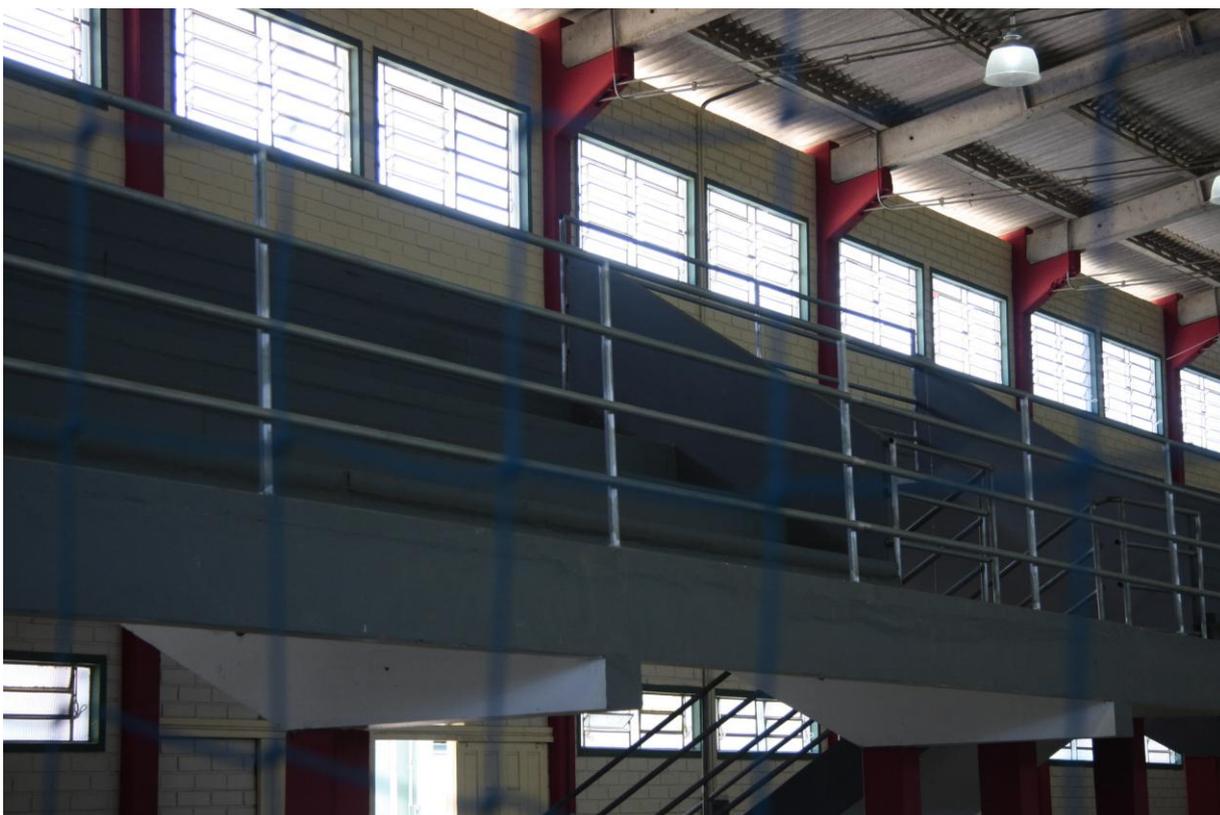
- o ginásio de esporte necessita de reforma no telhado e apresenta um alambrado inadequado, pois as grades são espaçosas e é possível acontecer à queda de um aluno
- faltam muros na lateral e nos fundos da escola, podendo ser um risco para os alunos, pois passa um rio nos fundos da escola. O muro estava no projeto de reforma da escola, mas não foi executado pela empreiteira
- há infiltração e goteiras na área coberta onde se localiza o refeitório
- algumas mesas do refeitório encontram-se estragadas, necessitando ser trocadas

Alambrado inadequado, muito espaçoso permitindo que um aluno pequeno passe através dele

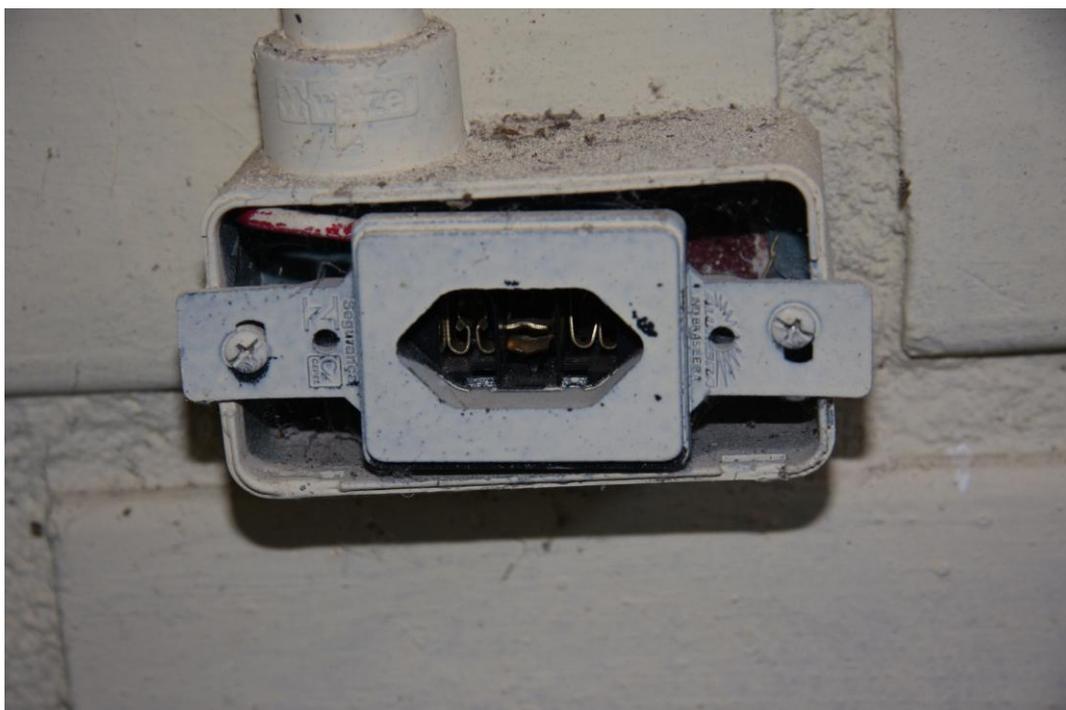
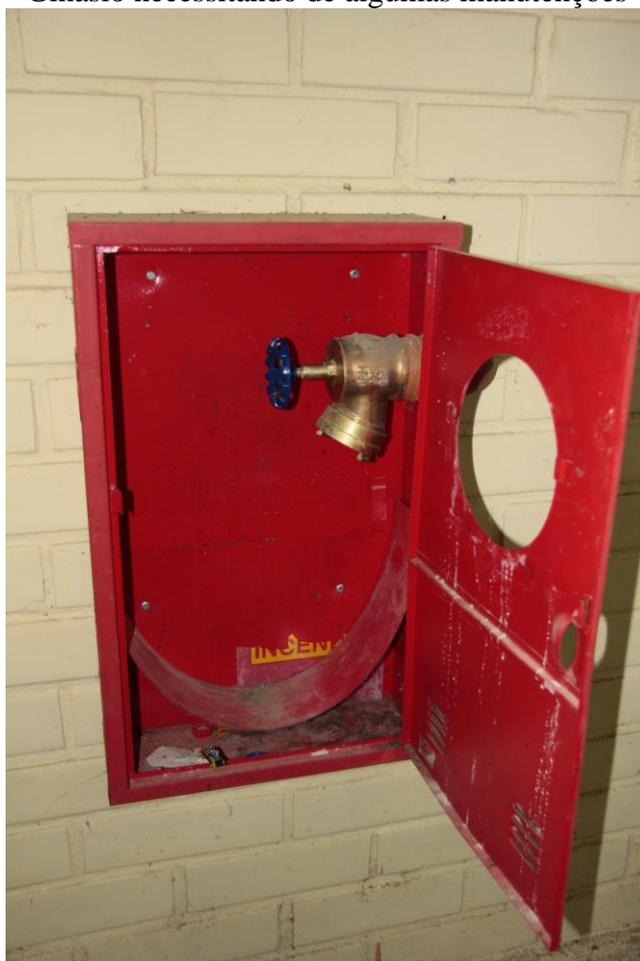
Ginásio necessitando de algumas manutenções

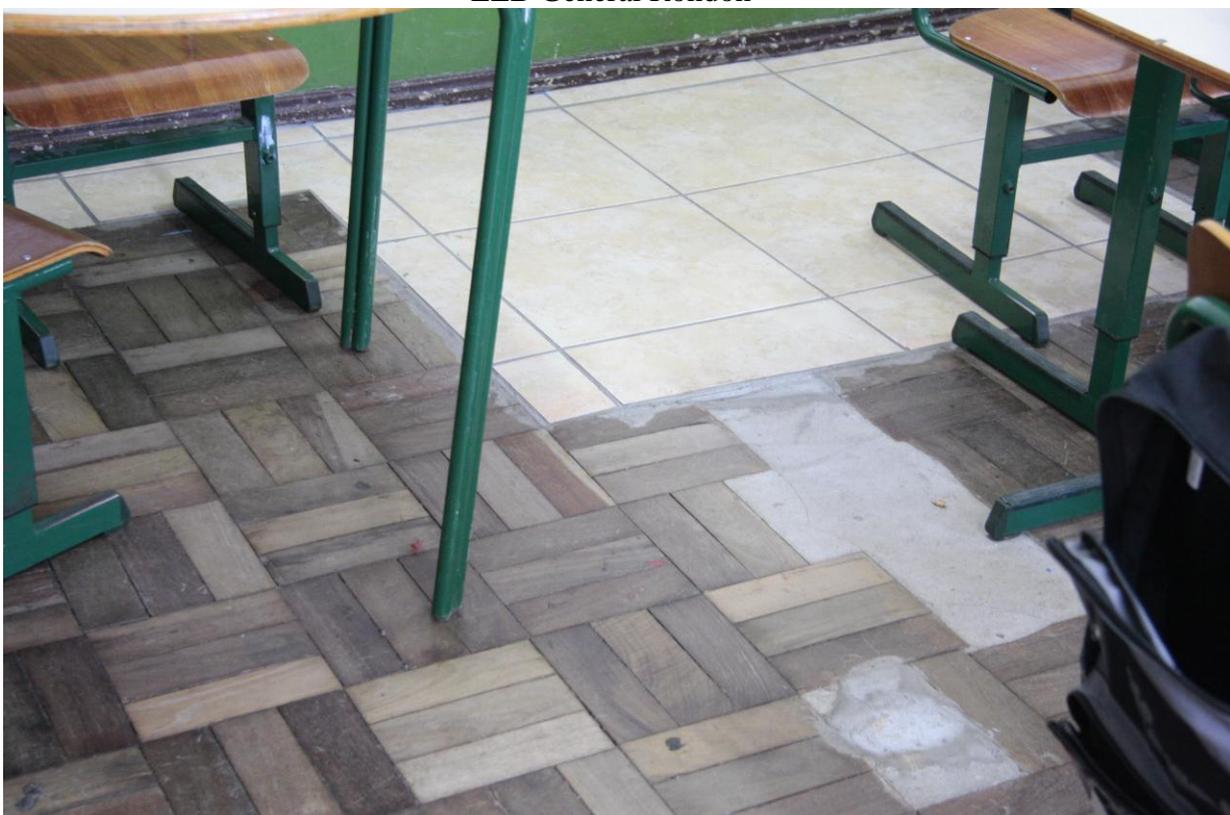
Tacos soltando nas salas de aula

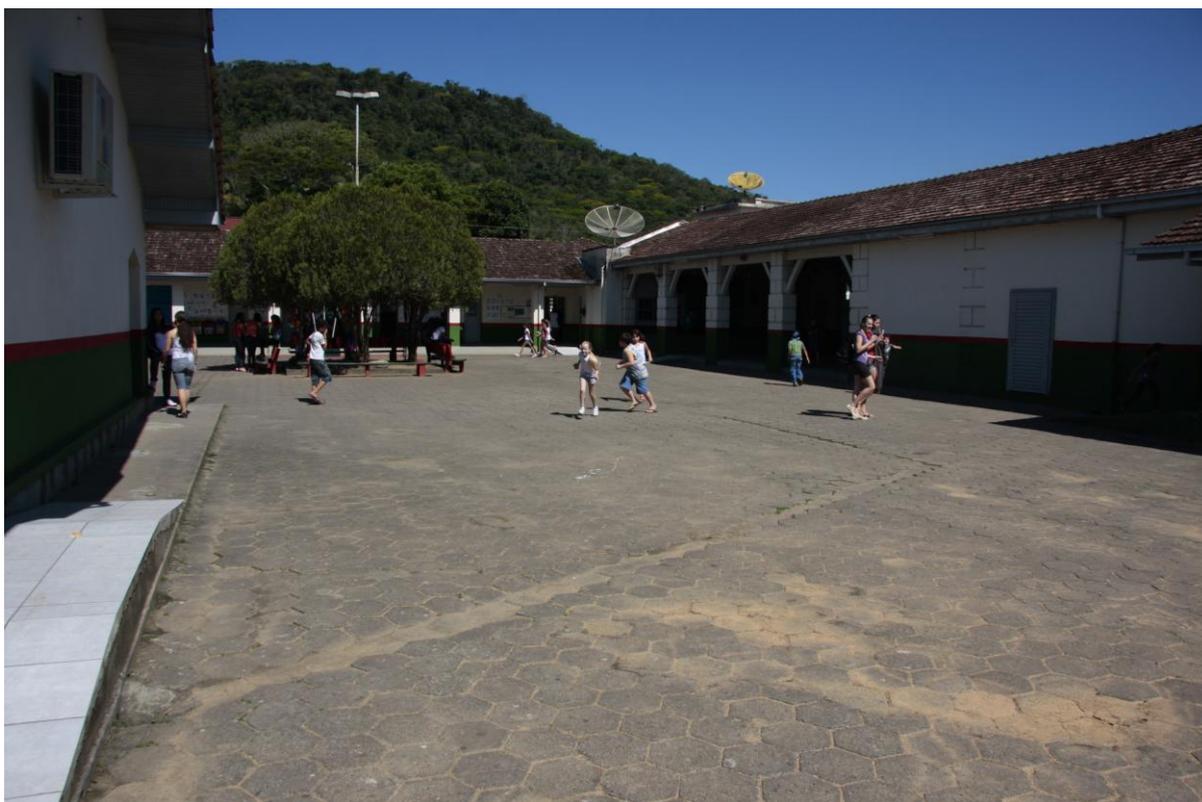
Galeria fluvial da rua não tem capacidade de escoamento permitindo que em dias de chuva forte ocorram alagamentos na escola

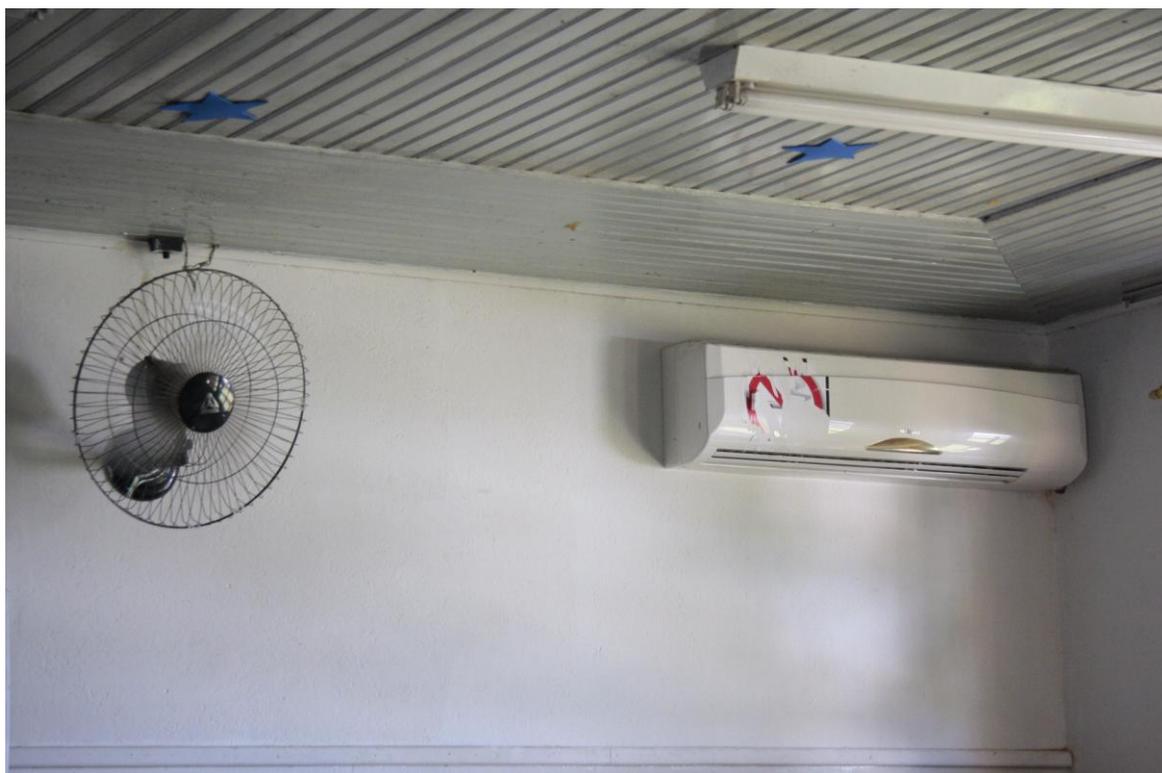
climatizadores em todas as salas de aula, porém não estão em funcionamento devido as precárias condições da rede elétrica

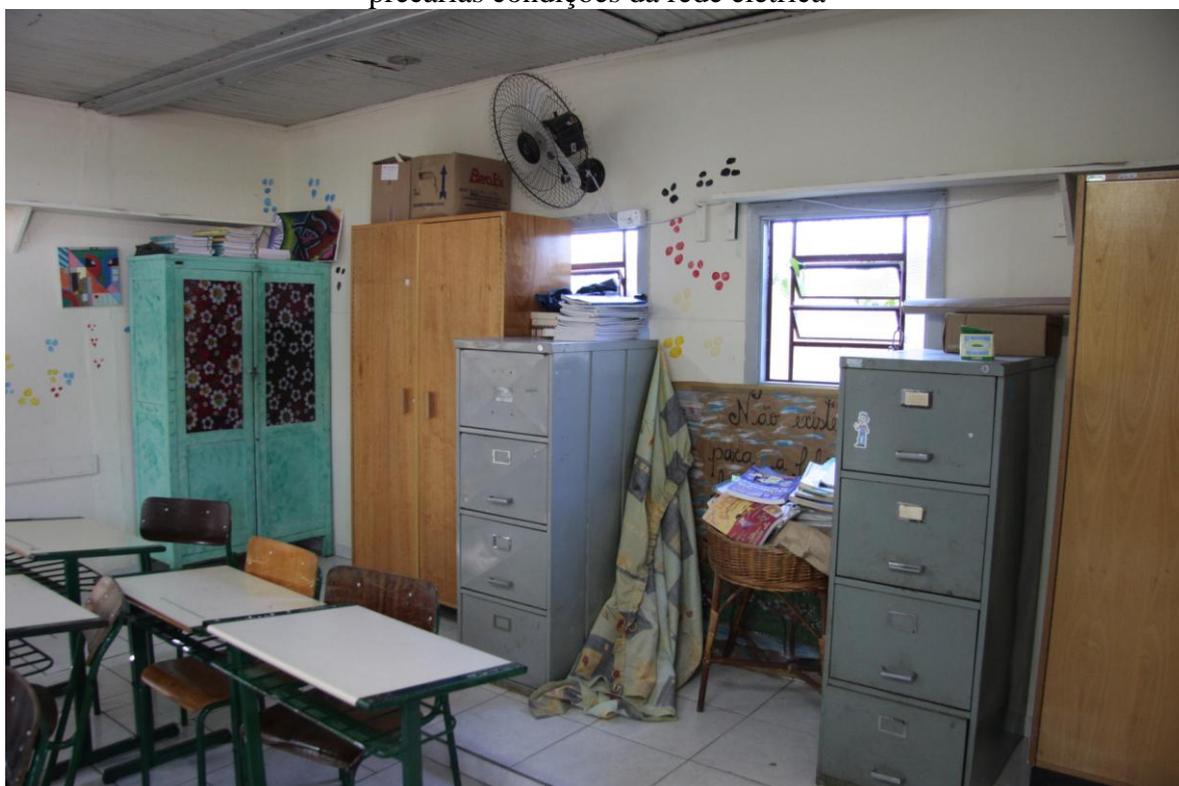
Salas de aula improvisadas, muito abafadas e ao lado passa uma fossa, que causa mau cheiro dificultando a permanência dos alunos e professores nas salas

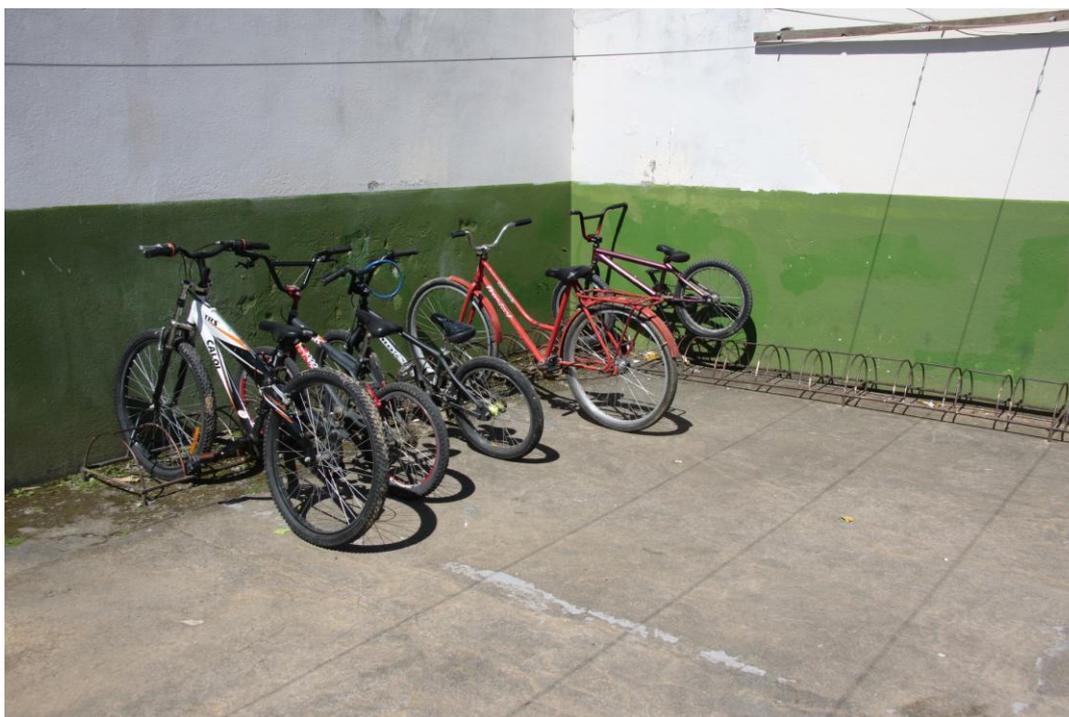
Bicicletário descoberto

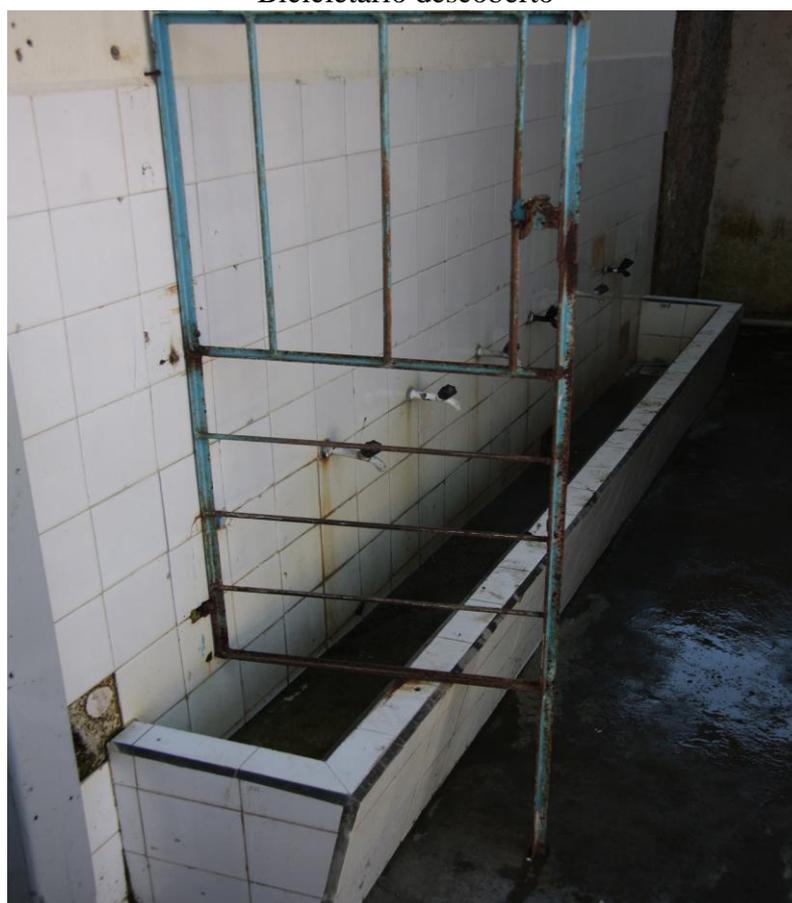
Estado do bebedouro

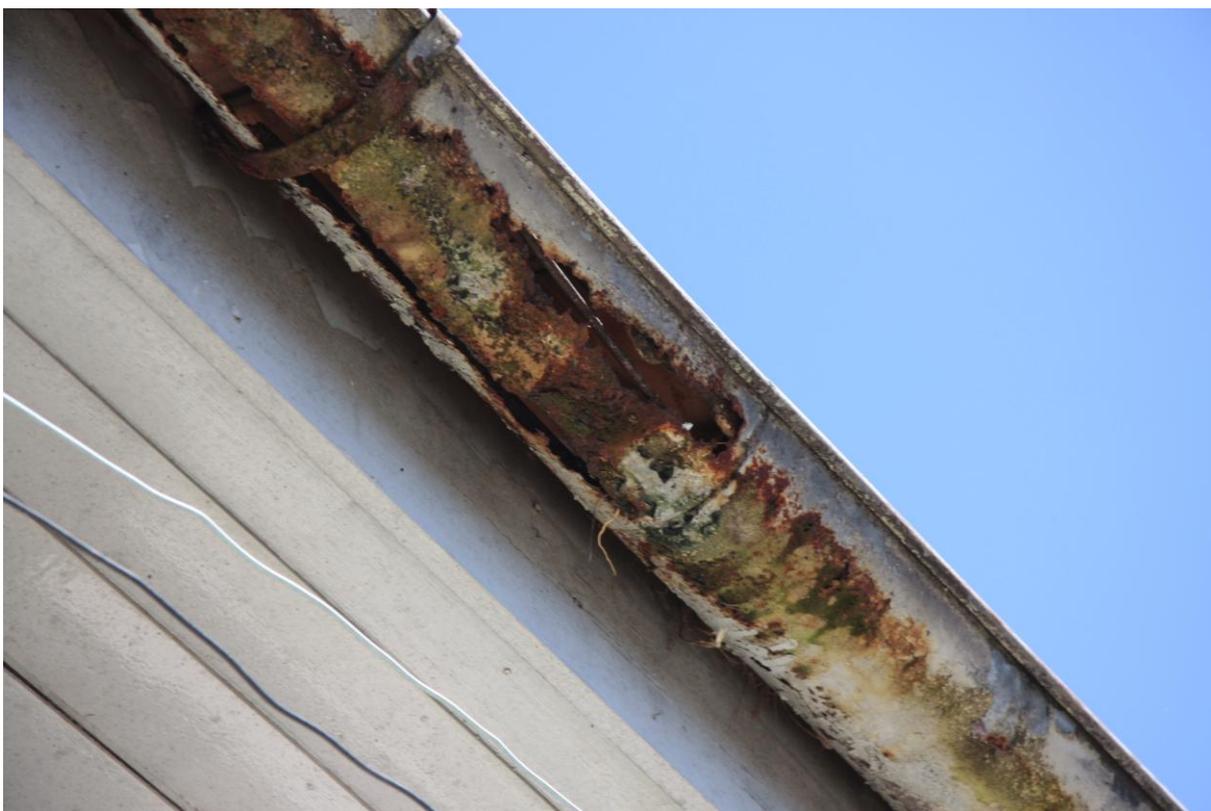
Calhas de chuva em péssimas condições

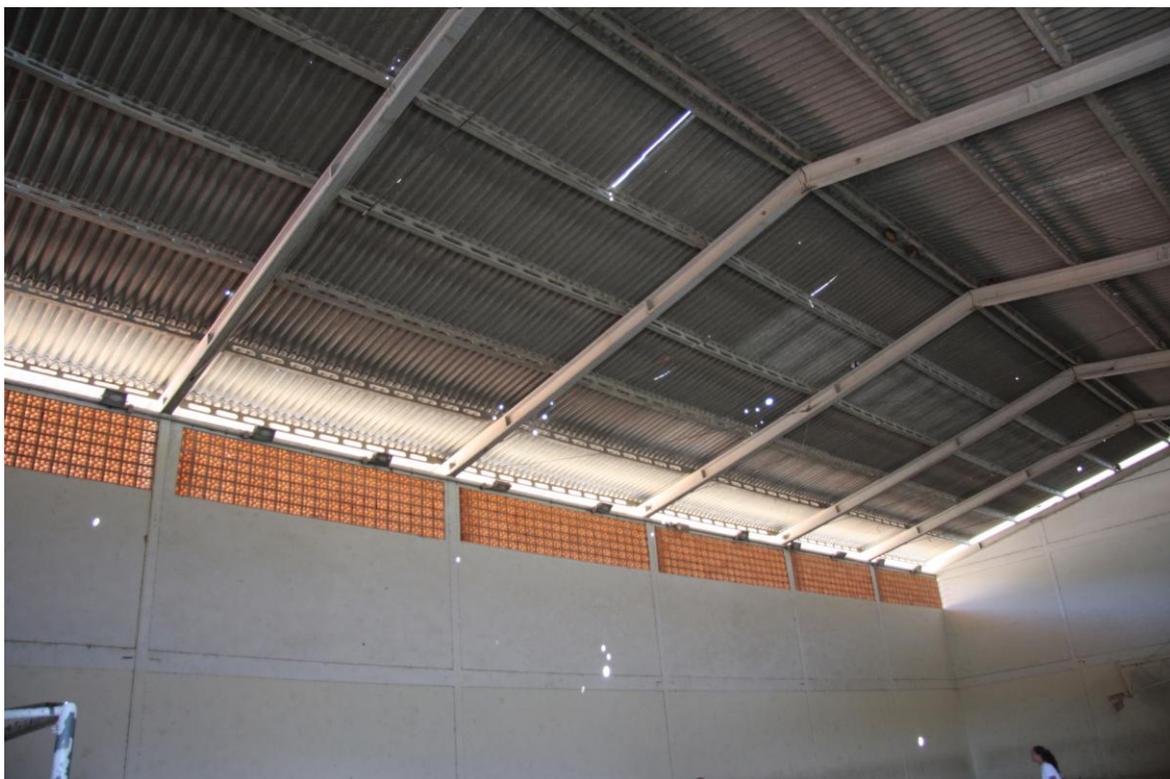
Telhado da quadra coberta atingido por granizo necessitando de reforma

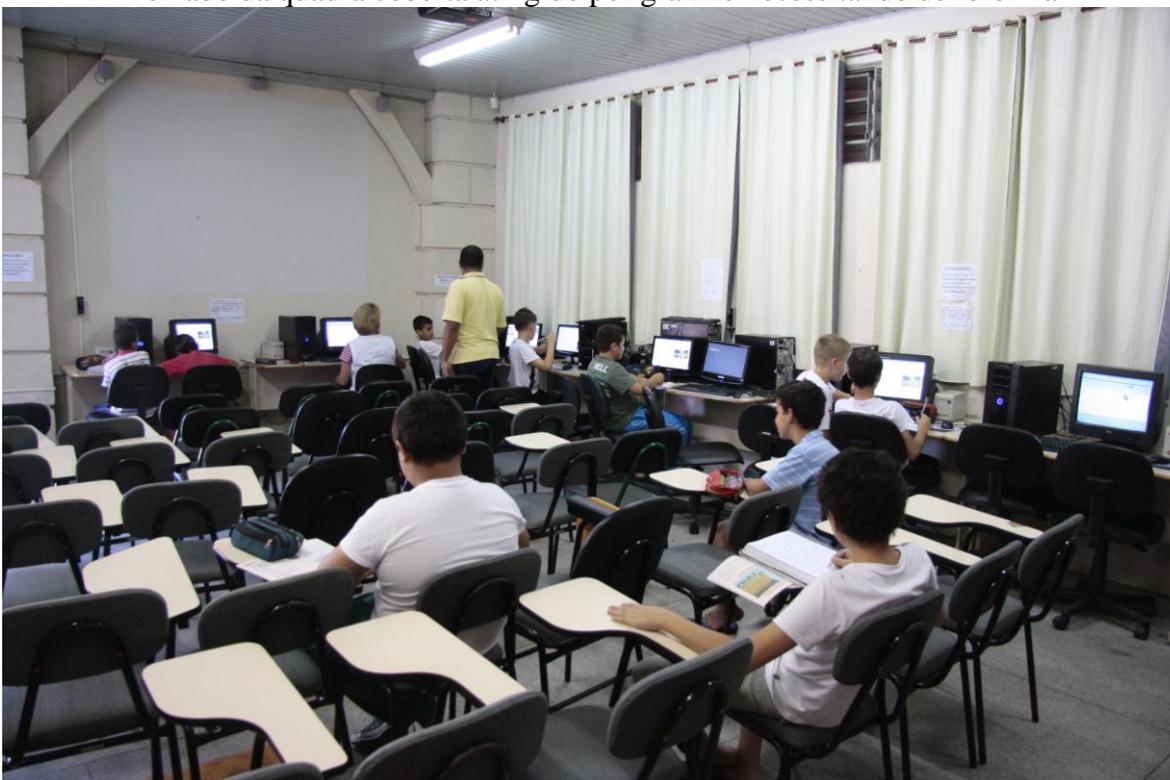
Sala informatizada com 20 computadores, porém este número é insuficiente para atender a demanda de alunos

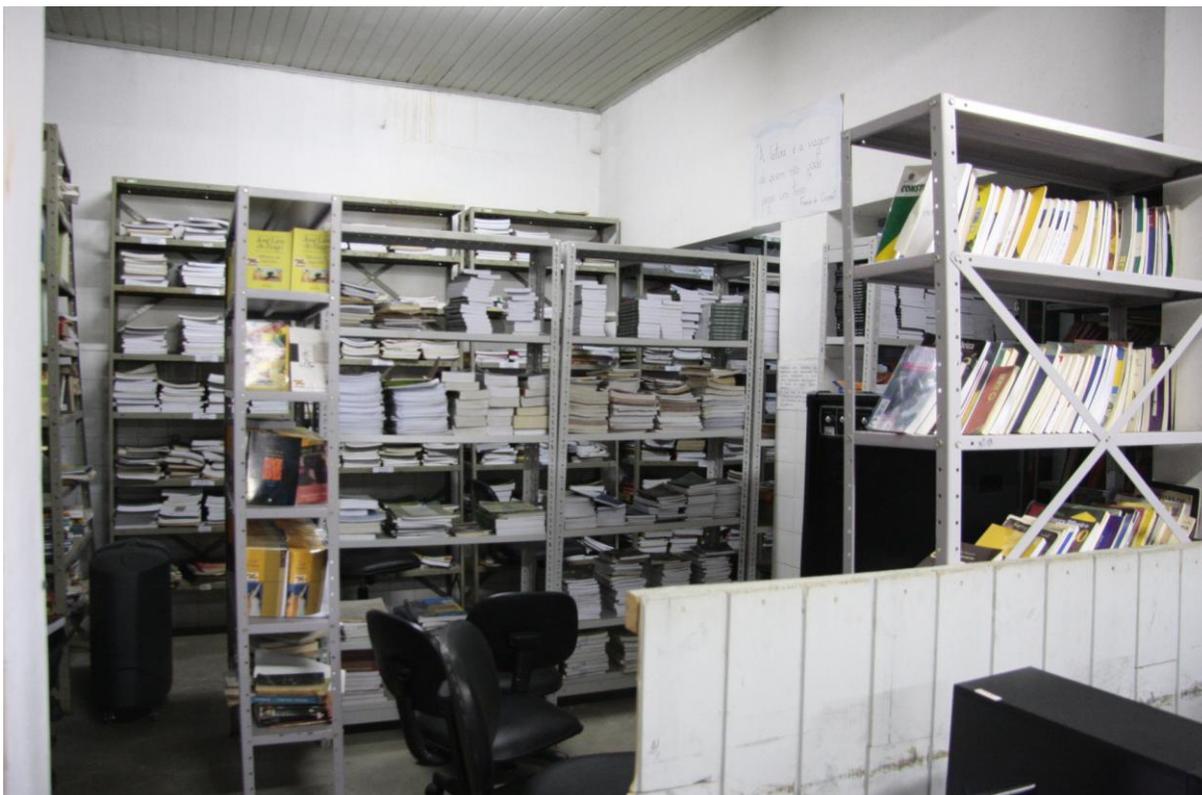
Biblioteca num local improvisado, sem espaço e totalmente abafado e úmido

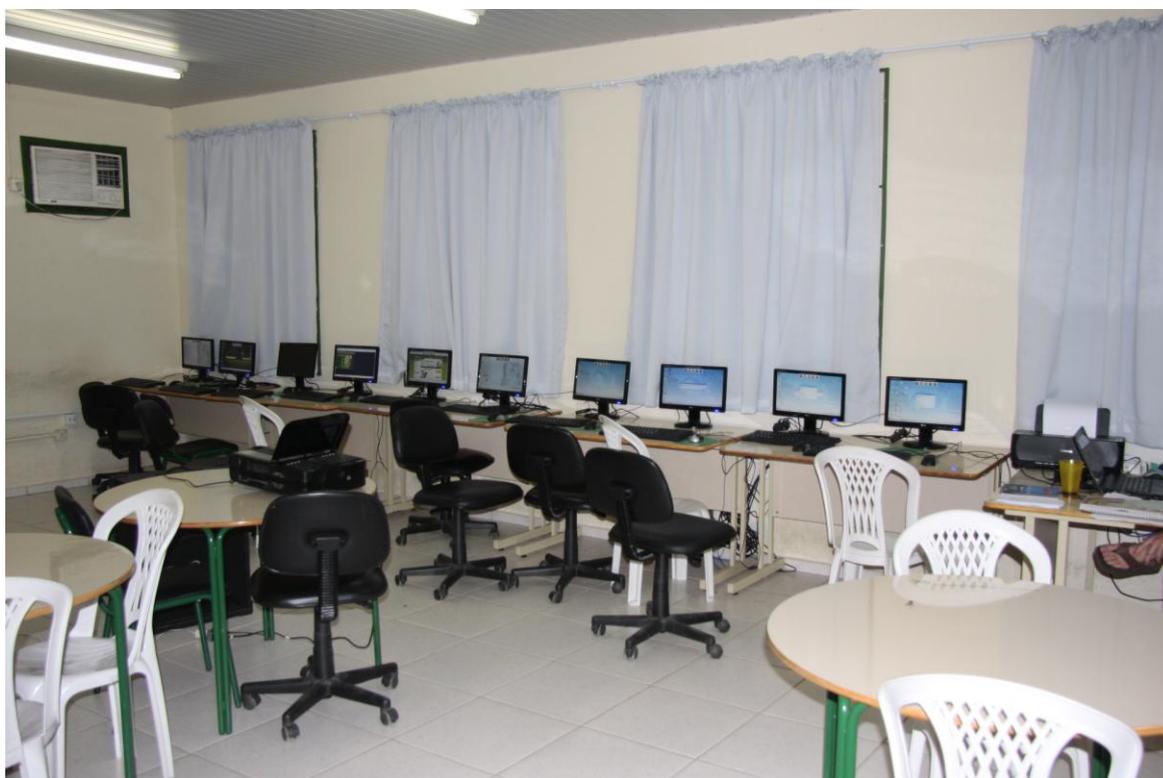
Sala informatizada com 20 computadores, sendo este número insuficiente para atender a demanda de alunos, rede elétrica não comporta os computadores e internet é lenta
