**RELATÓRIO DA VISITA DA COMISSÃO DE
EDUCAÇÃO, CULTURA E DESPORTO DA
ASSEMBLEIA LEGISLATIVA DO ESTADO DE SANTA
CATARINA ÀS ESCOLAS PÚBLICAS ESTADUAIS
DOS MUNICÍPIOS DE ITAJAÍ, BALNEÁRIO
CAMBORIÚ, CAMBORIÚ, NAVEGANTES, PENHA,
BALNEÁRIO PIÇARRAS, BARRA VELHA, SÃO
FRANCISCO DO SUL, ARAQUARI, SÃO JOÃO DO
ITAPERIÚ, MASSARANDUBA, GUARAMIRIM,
SCHOROEDER, CORUPÁ E JARAGUÁ DO SUL
REALIZADA ENTRE
22 E 26 DE SETEMBRO DE 2012**

EEB LAUREANO PACHECO

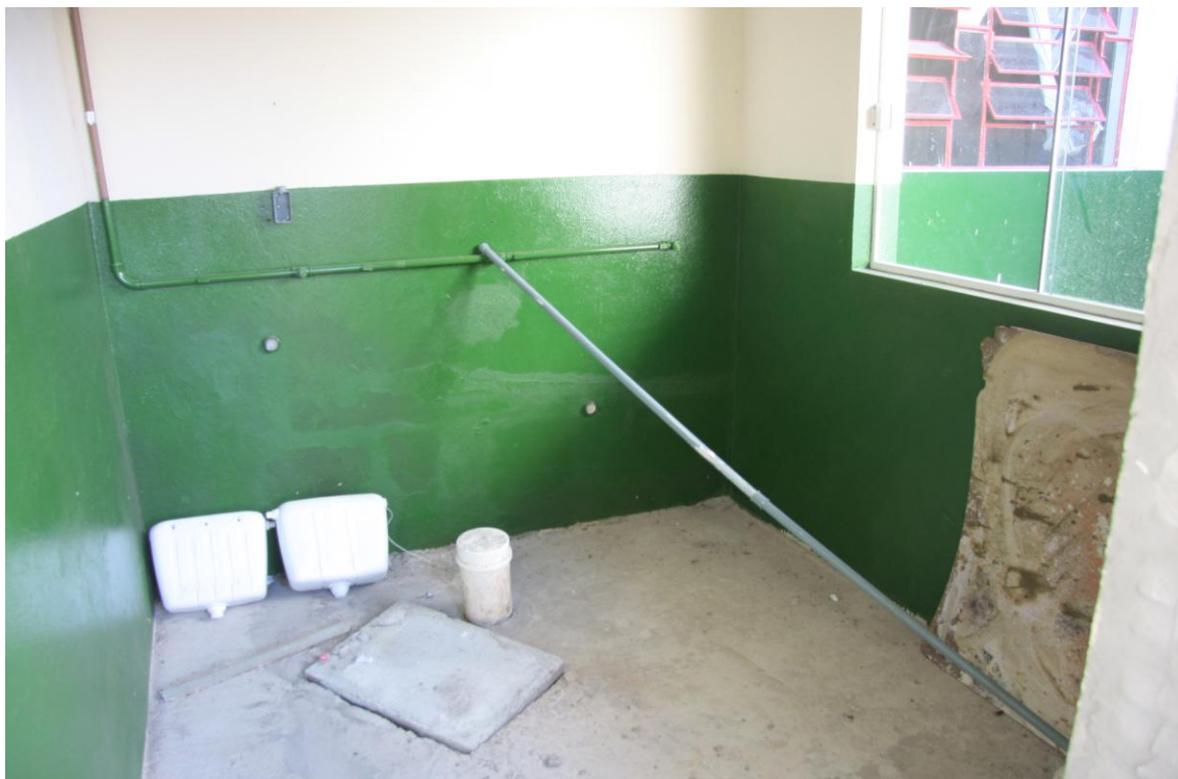
Falta de acabamentos da última reforma

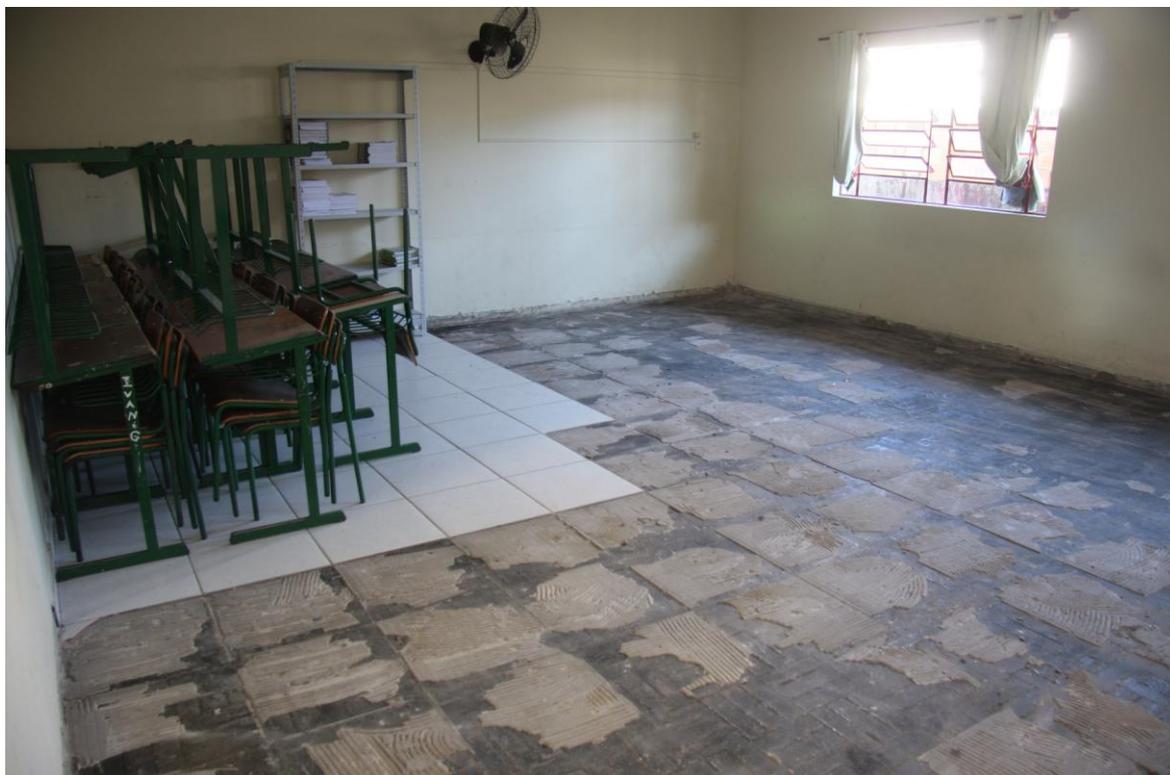
Pisos soltando, após um ano de reforma

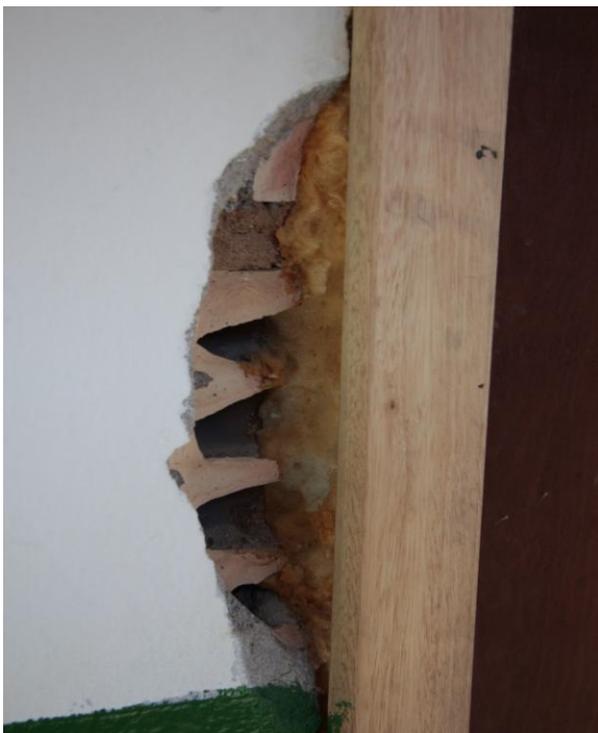
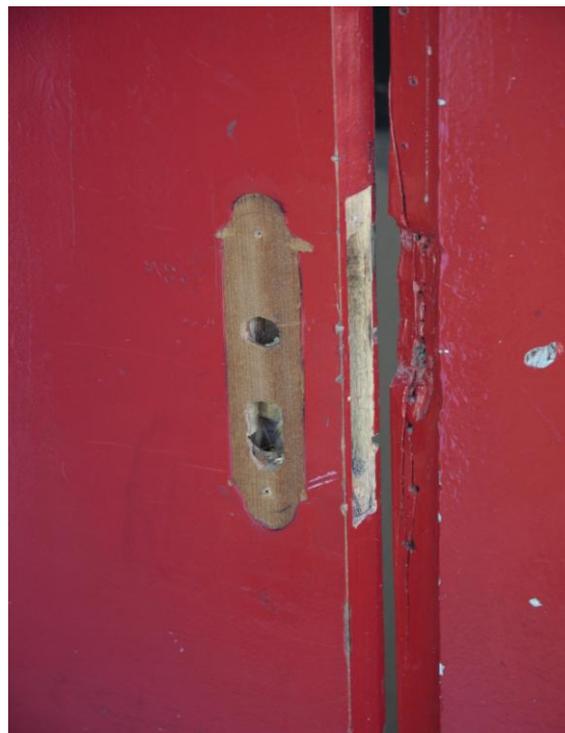
Falta de acabamentos na última reforma

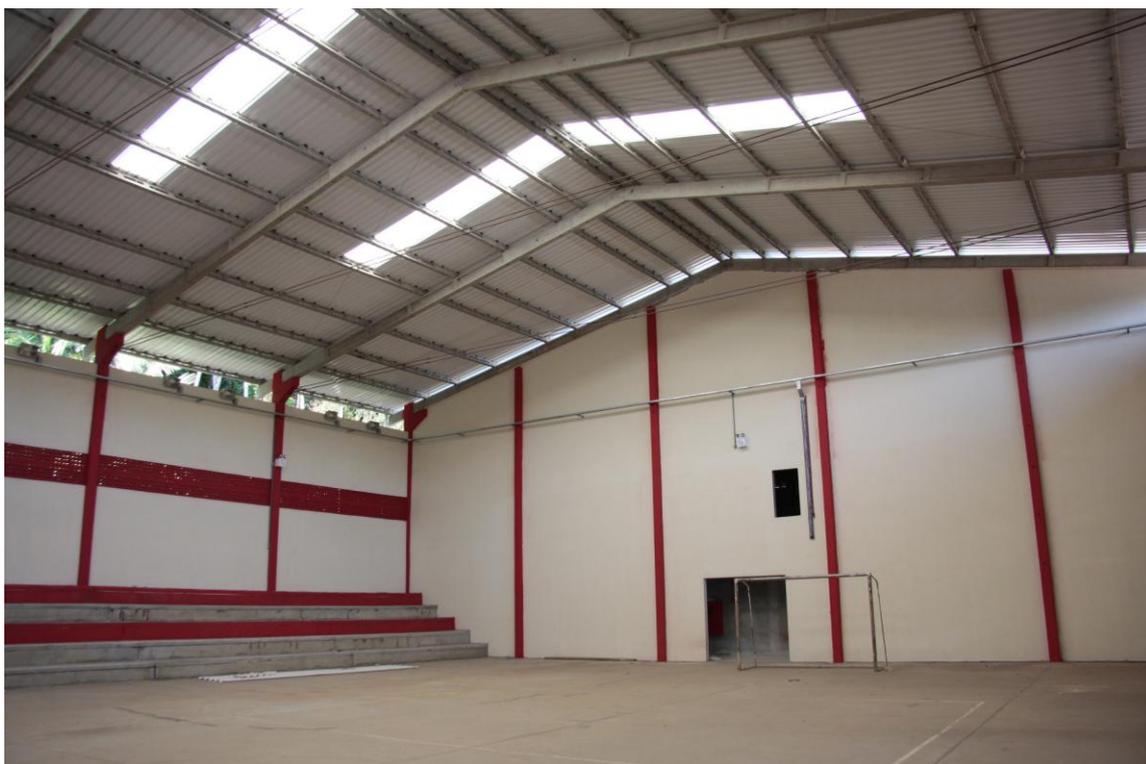
Ginásio de esportes desativado por falta de condições de uso

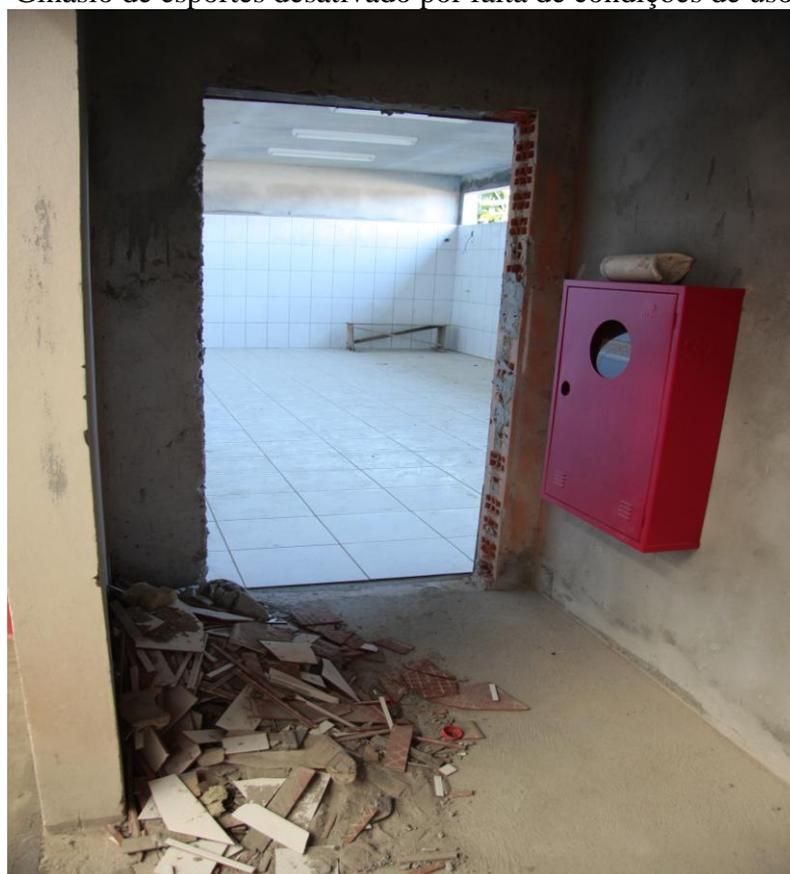
A reforma iniciada no ginásio não foi concluída

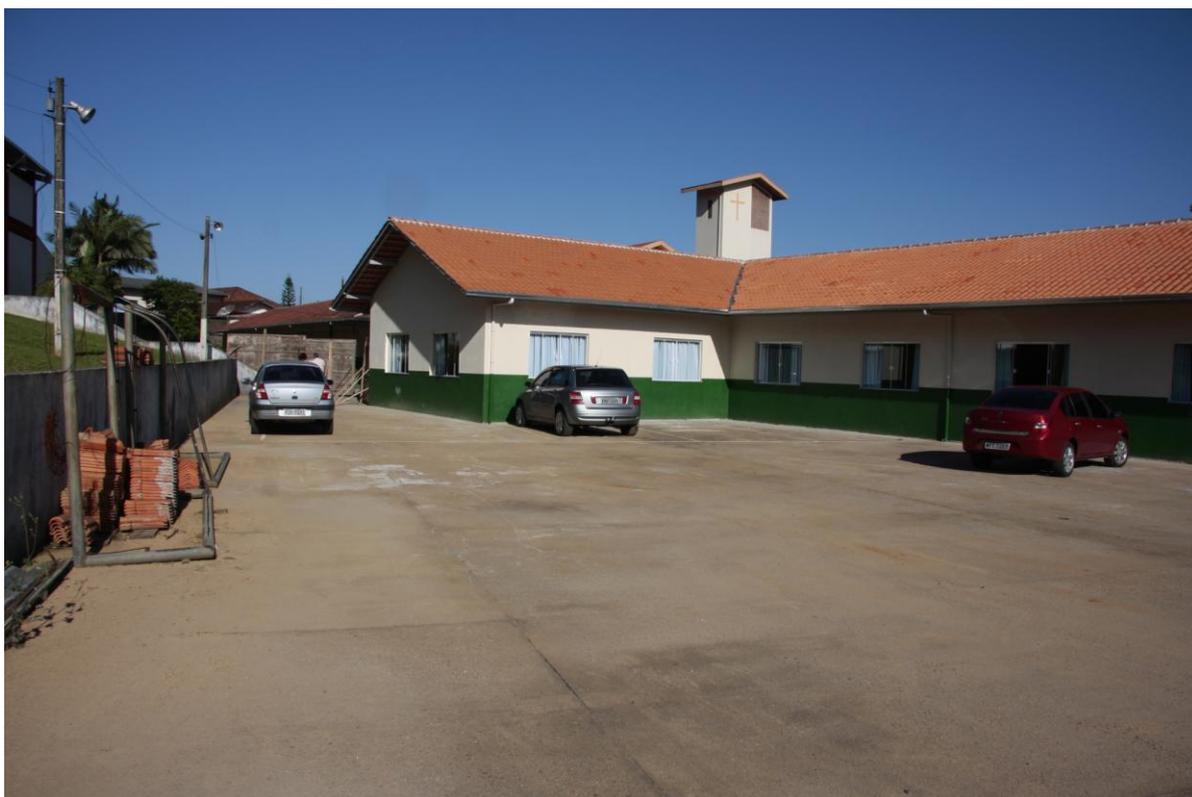
Quadra descoberta desativada para construção de novas salas de aula

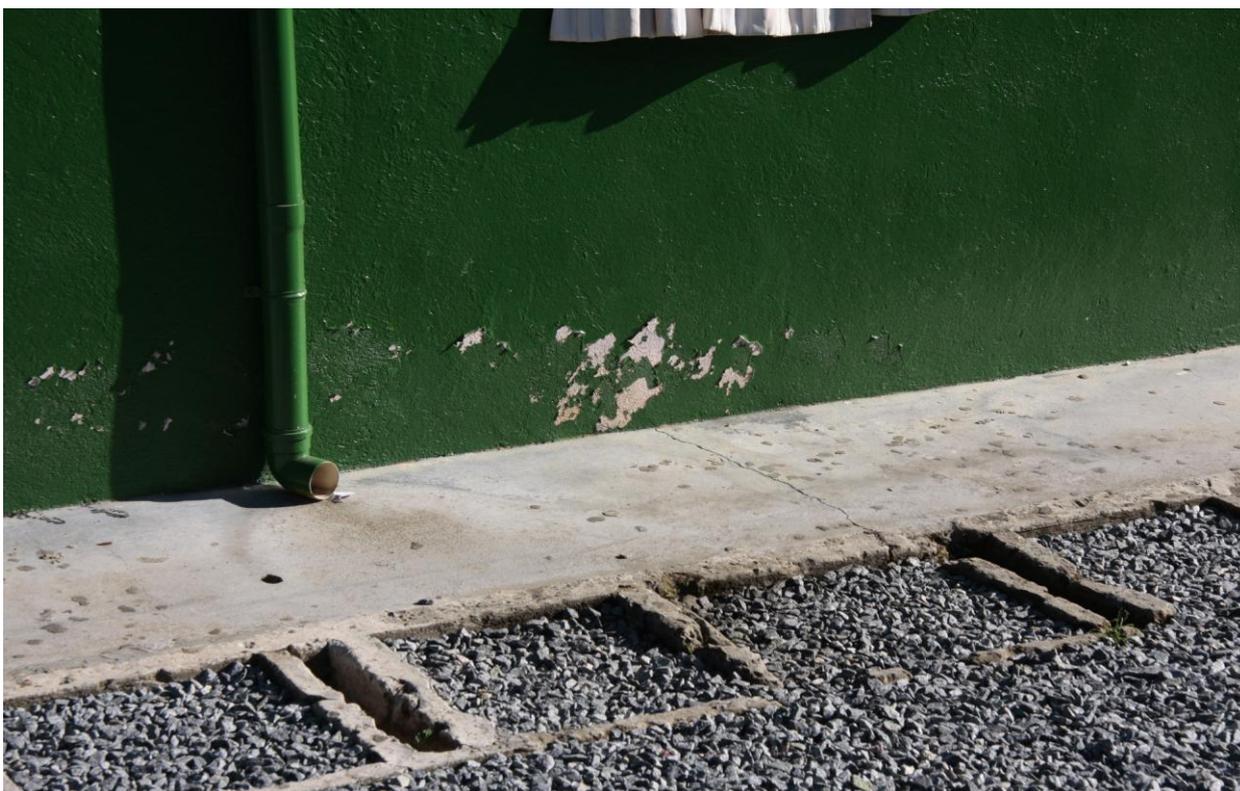
Faltam calhas de chuva em parte da escola e onde há calhas, as mesmas não têm saída subterrânea causando alagamento

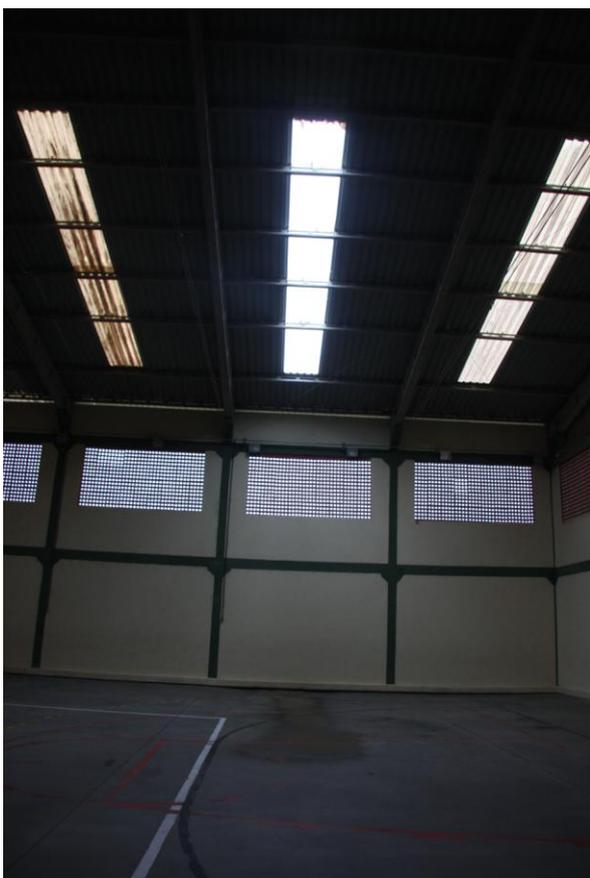
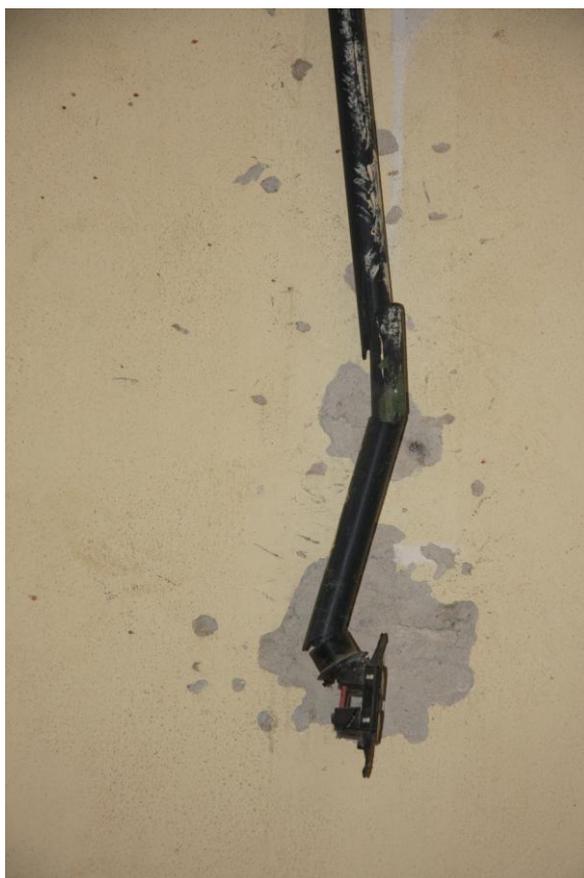
-há necessidade de reforma urgente no ginásio de esportes, pois o mesmo encontra-se com o piso cedendo, com goteiras, infiltrações e fiação elétrica amostra

Ginásio em precárias condições: problemas elétricos, goteiras no telhado, telhado quebrado, infiltrações na parede, piso cedendo

- reforma urgente do ginásio
- construção de um auditório
- necessidade de um refeitório fechado
- construção de novas salas de aula e laboratório
- climatizadores nas salas de aula, pois as crianças passam mal devido ao calor

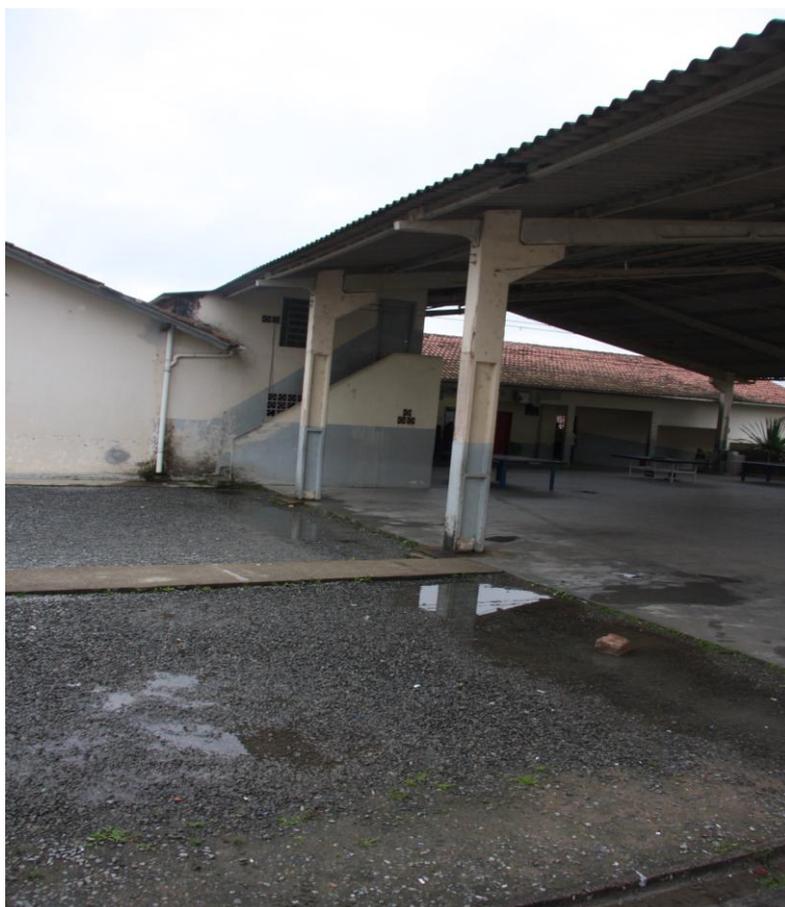
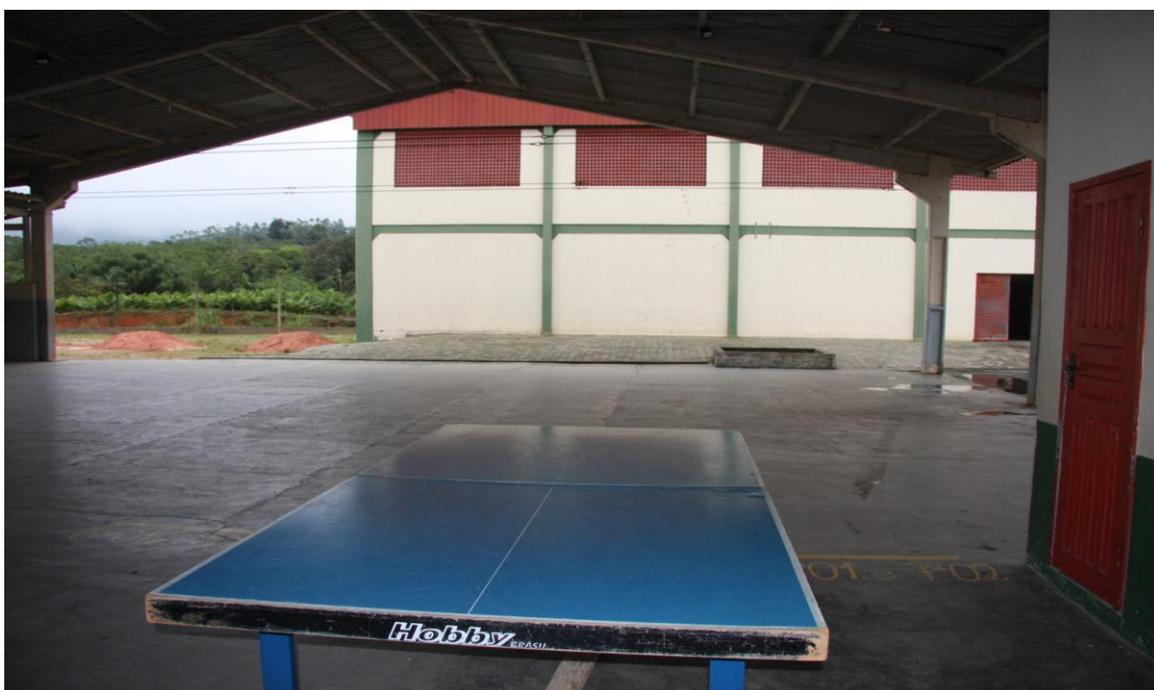
Em dias de chuva a área coberta enche de água inviabilizando a permanência dos alunos na hora do recreio e durante a aula de educação física, devido a falta de cobertura lateral

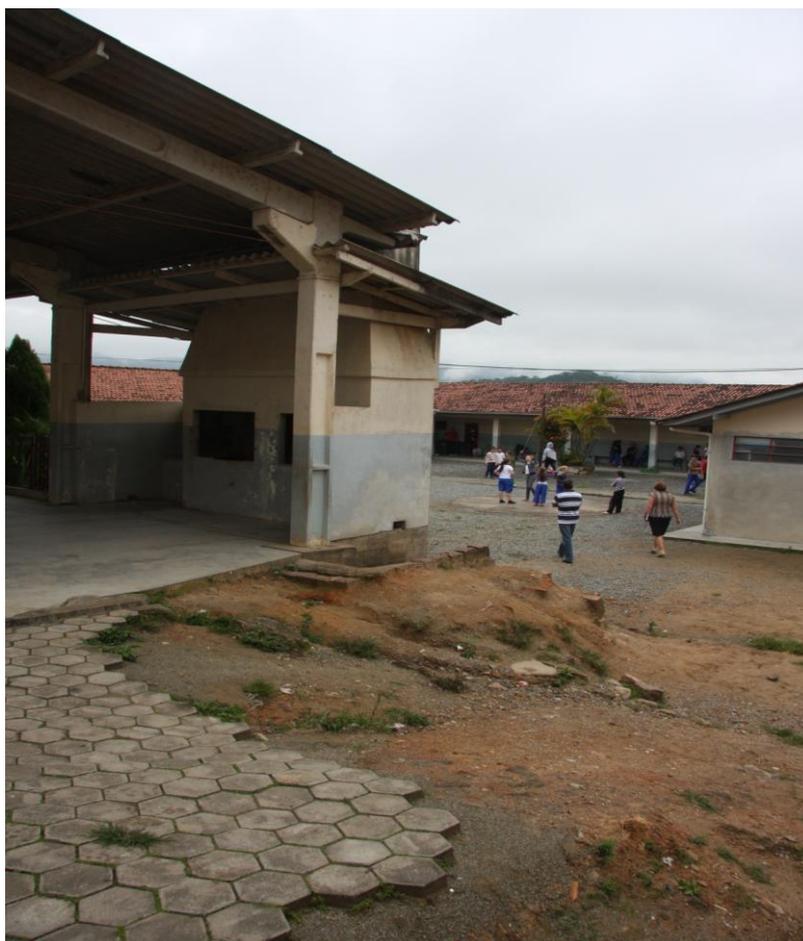
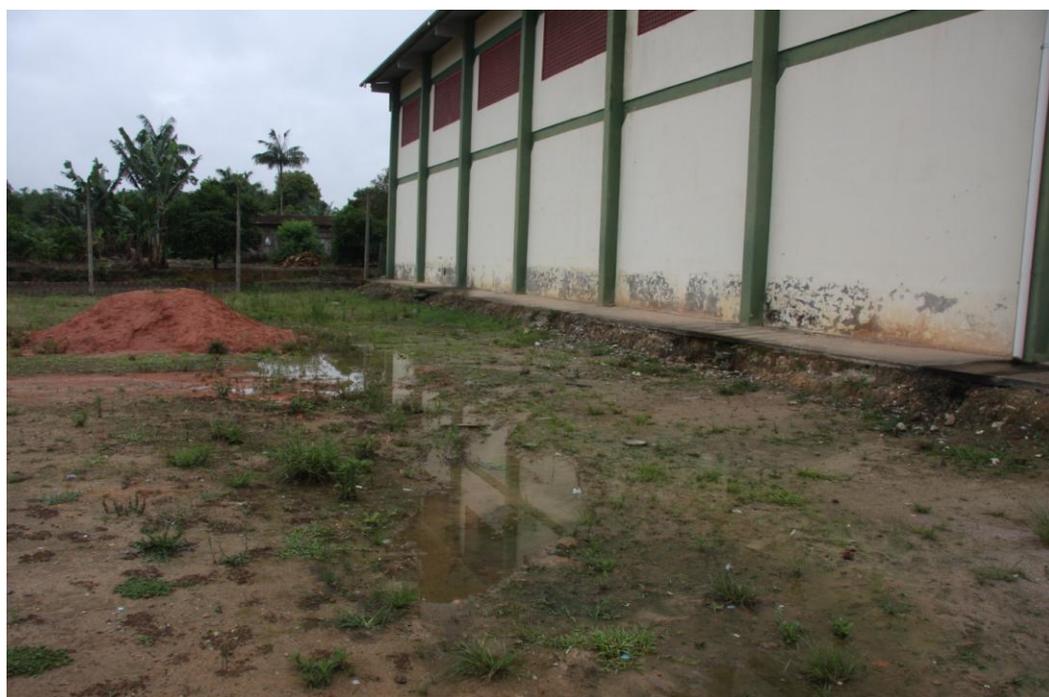
Terreno cedendo próximo ao ginásio e a área coberta

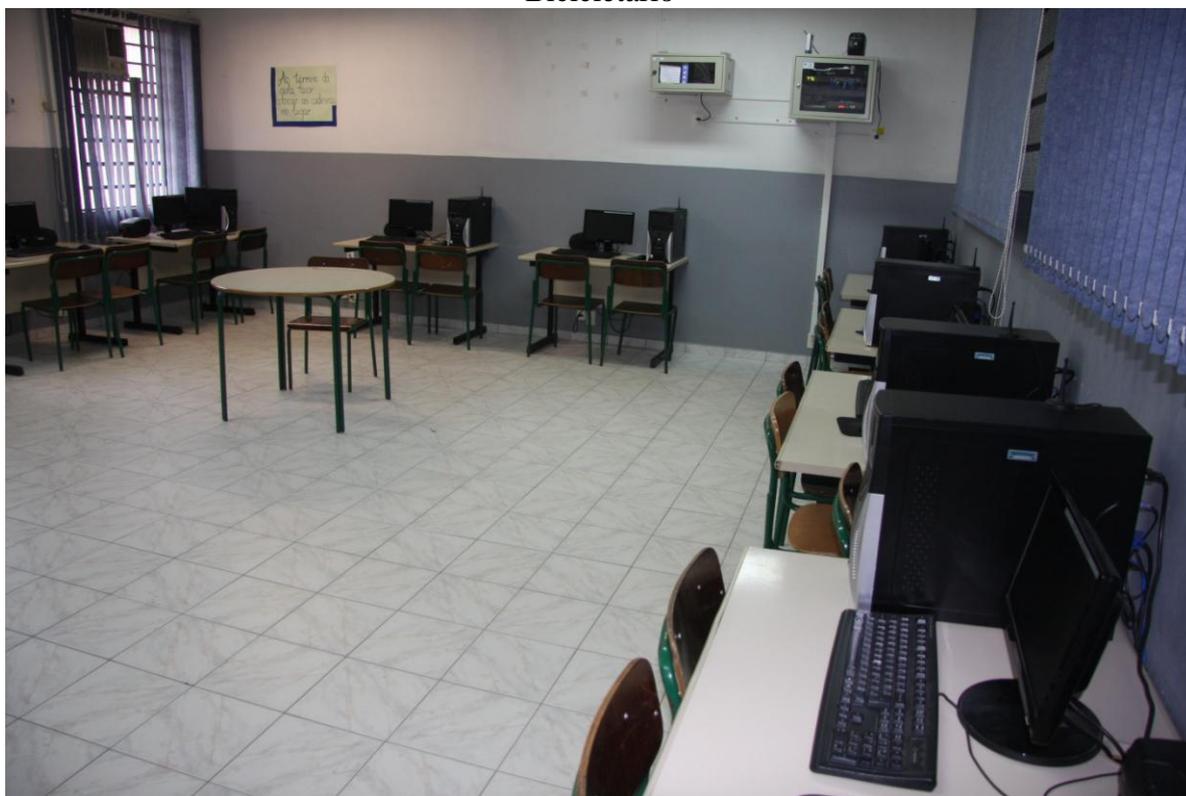
Sala informatizada com 10 computadores e internet lenta, sendo este número insuficiente para atender a demanda de alunos

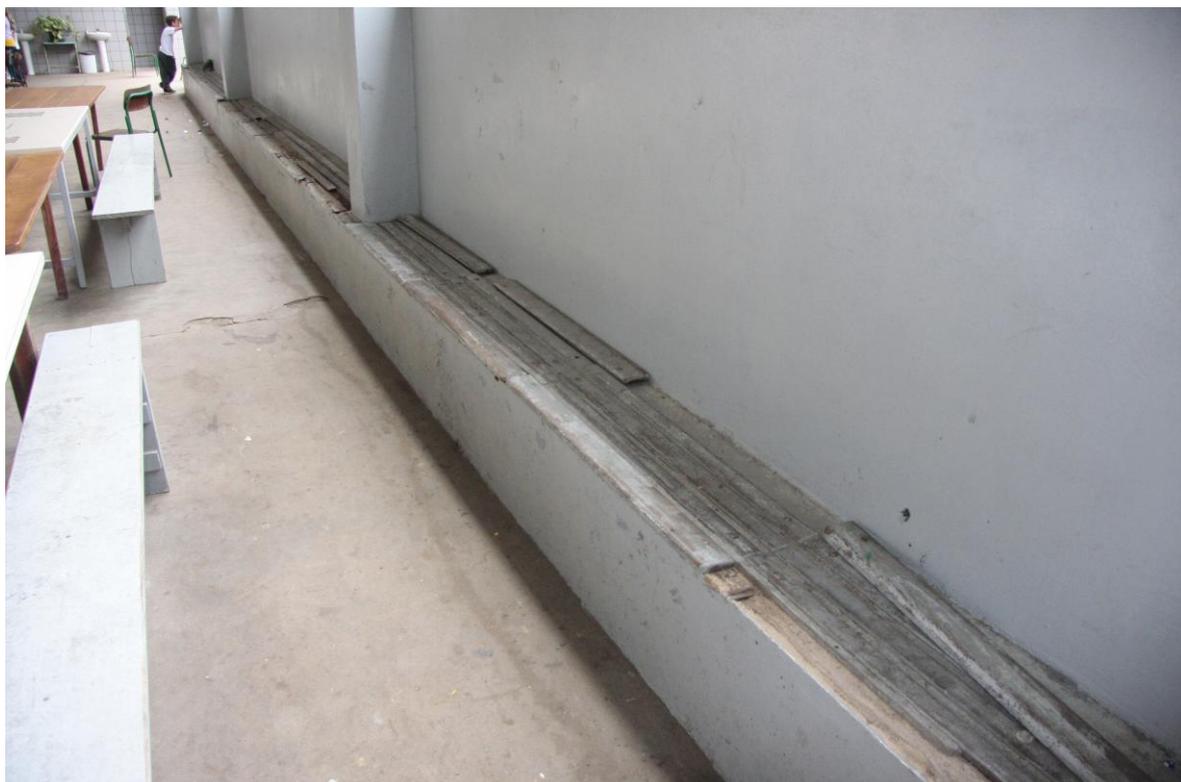
Bancos no refeitório em péssimas condições com madeiras soltando e com pregos à mostra

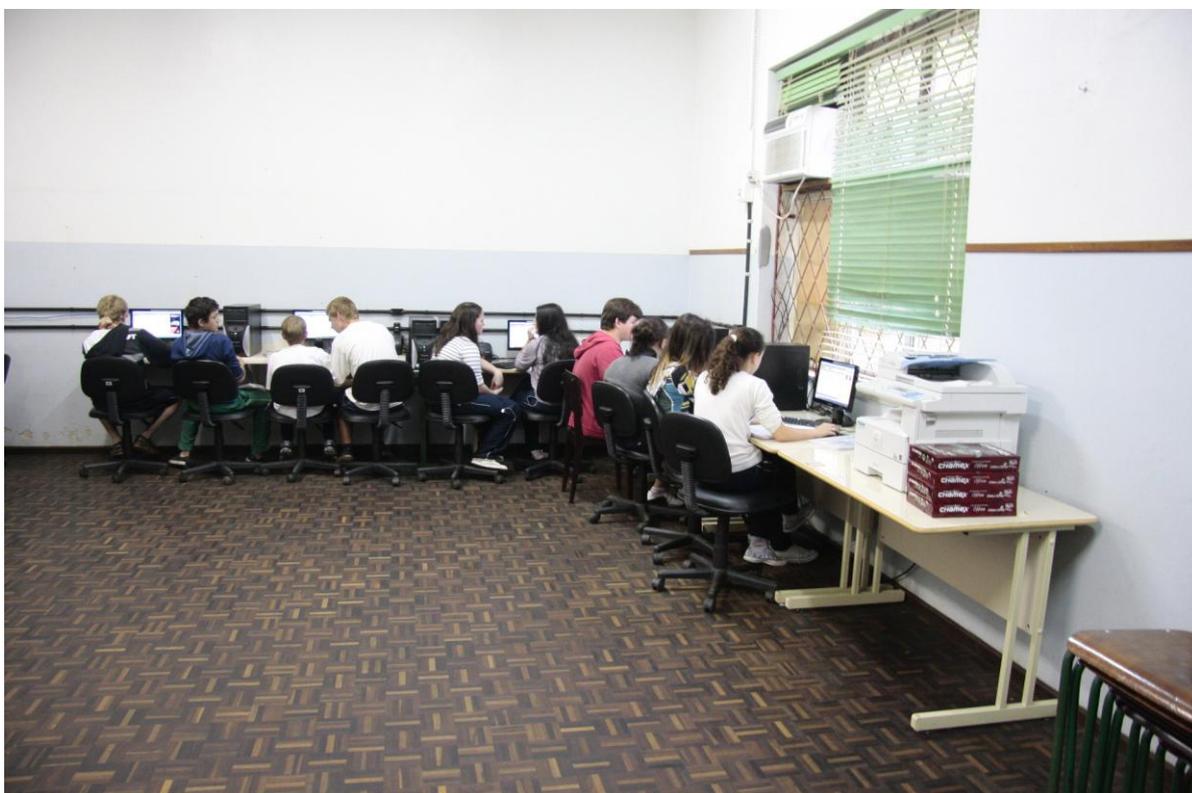
Sala informática com 10 computadores e internet lenta, prejudicando o andamento das aulas

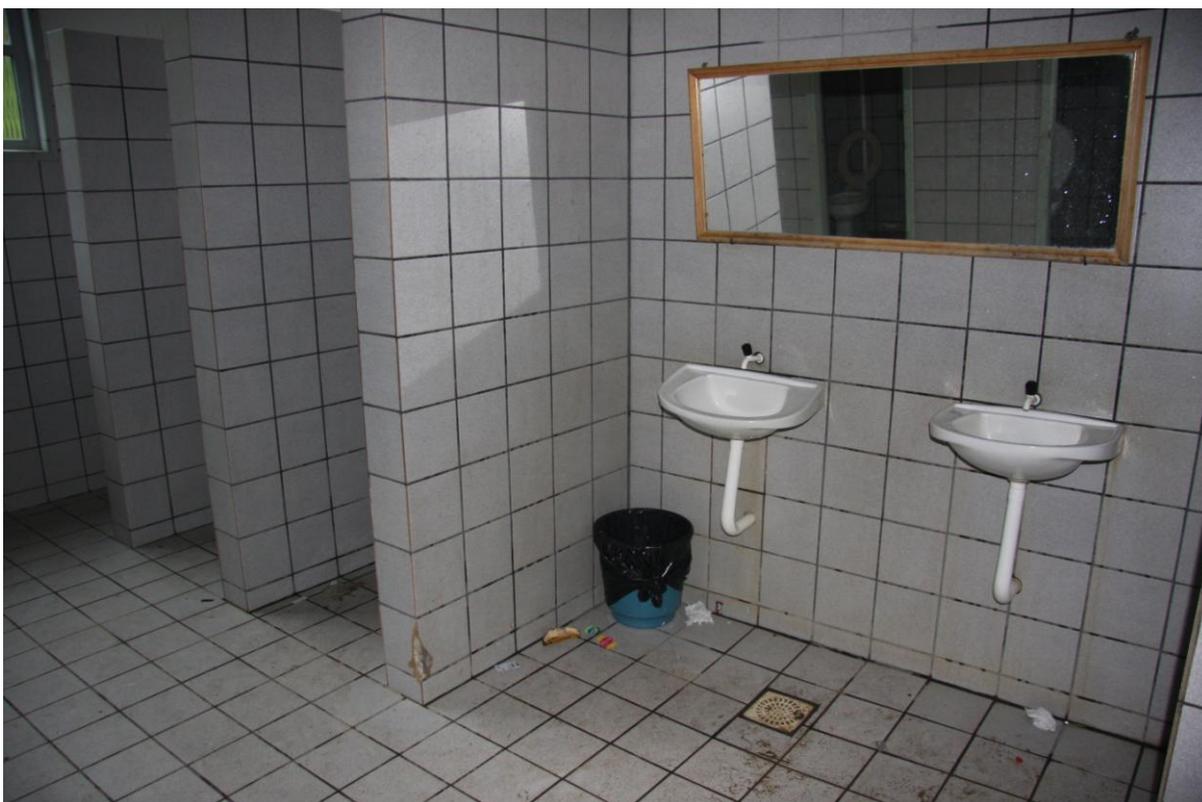
Banheiros em péssimas condições

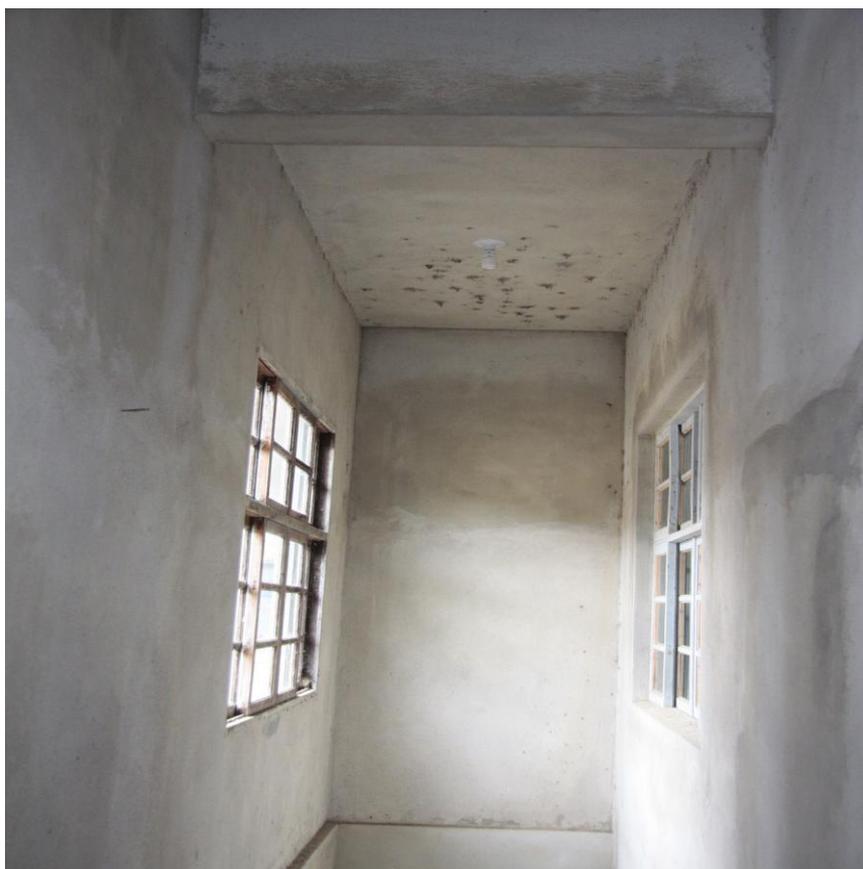
falta conclusão da pintura na área concluída em 1992

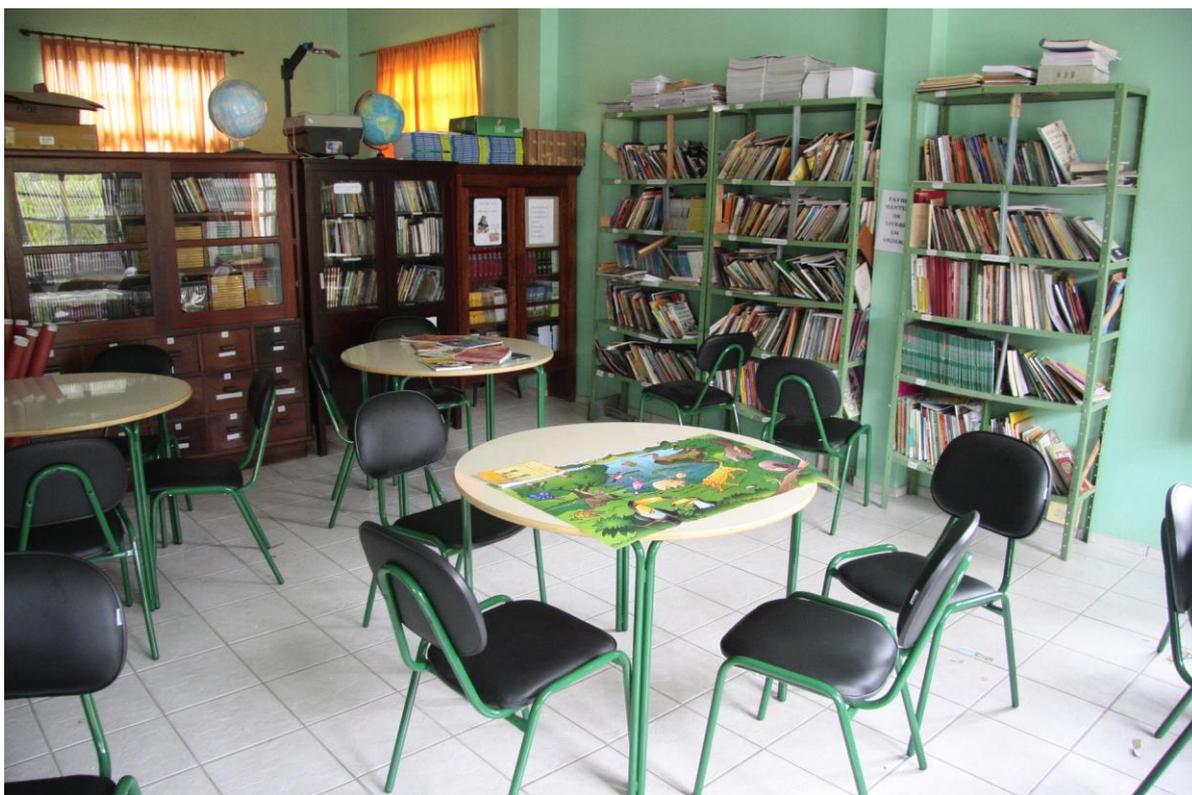
Biblioteca funciona numa sala pequena, faltando espaço para estantes de livros, e dividindo espaço com sala de vídeo

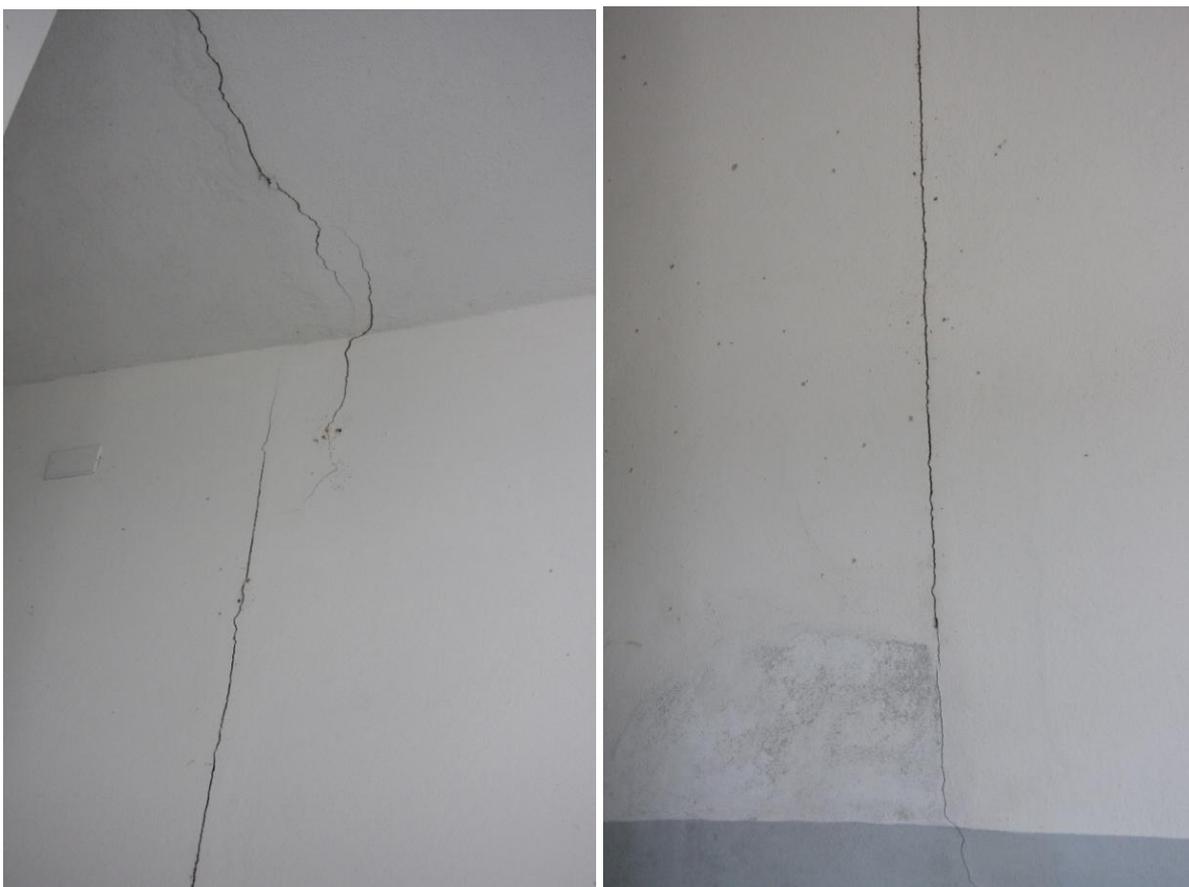
Algumas rachaduras na estrutura

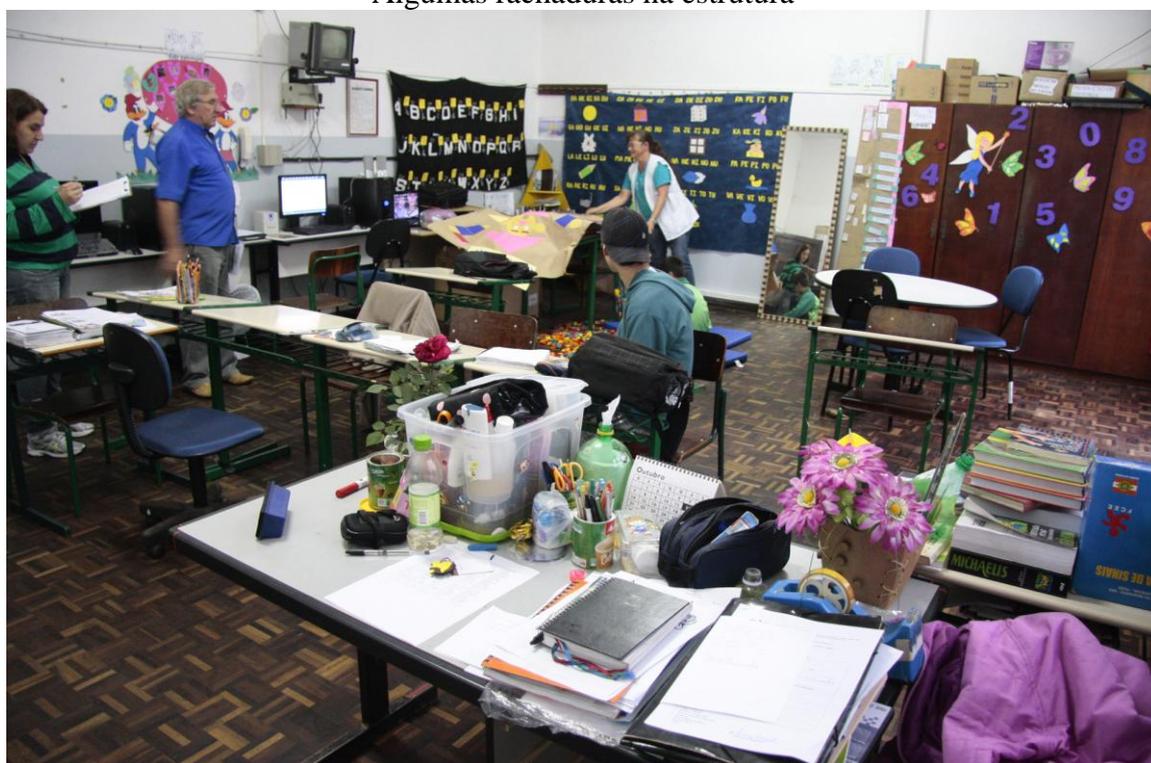
Sala SAEDE

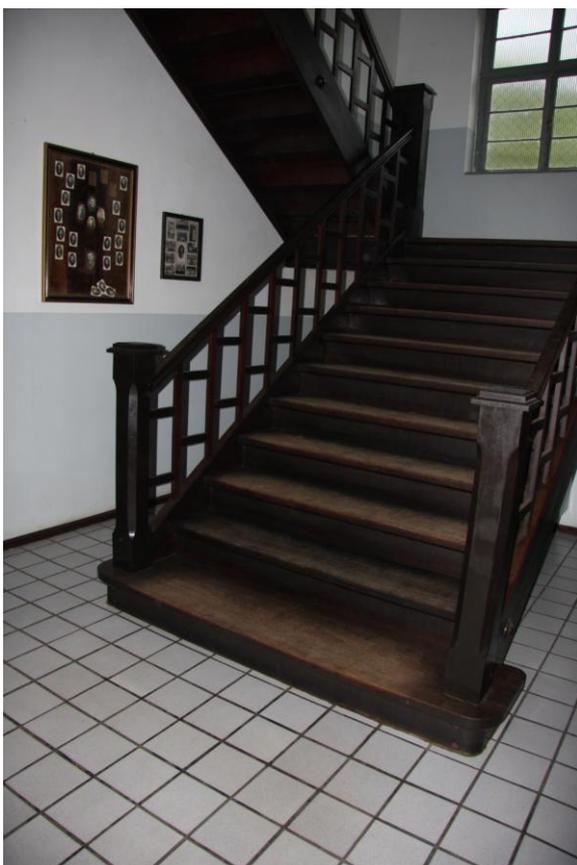
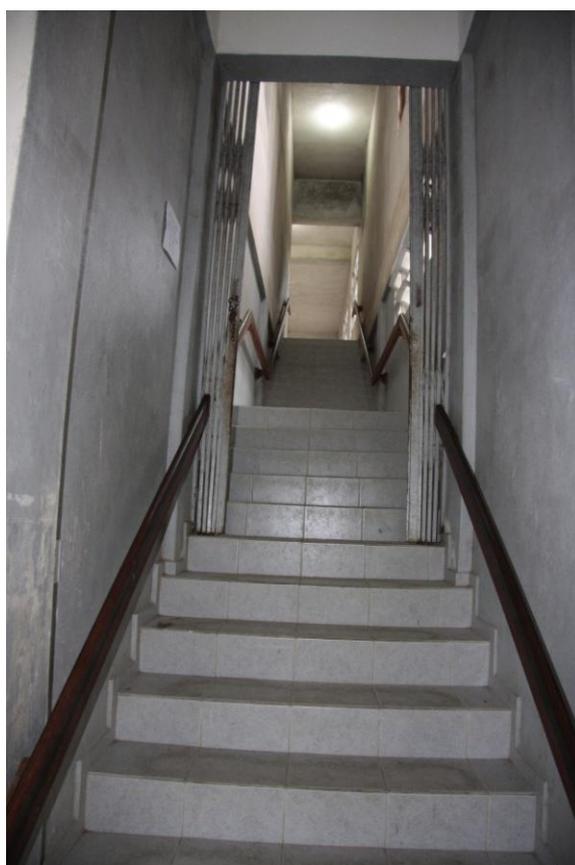
Somente escadas para acesso ao piso superior

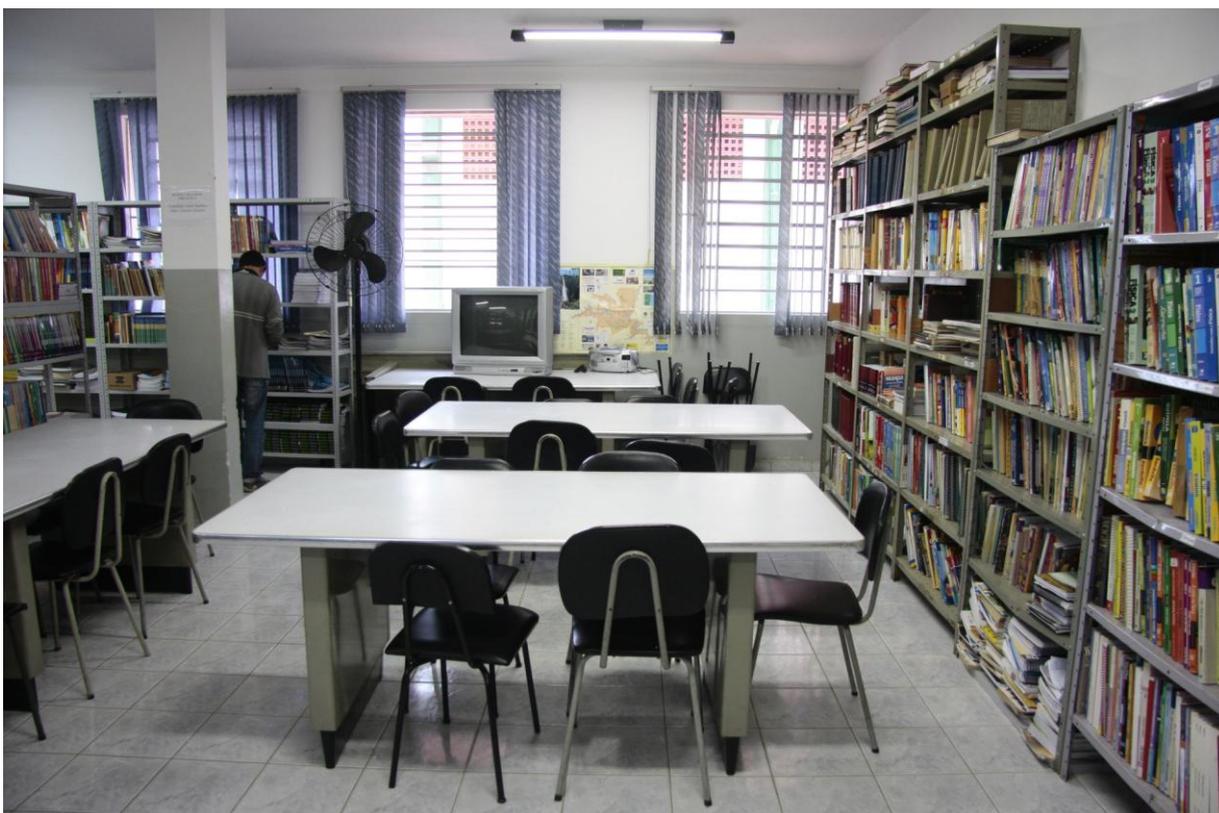
Biblioteca em boas condições, mas necessitando de mais espaço

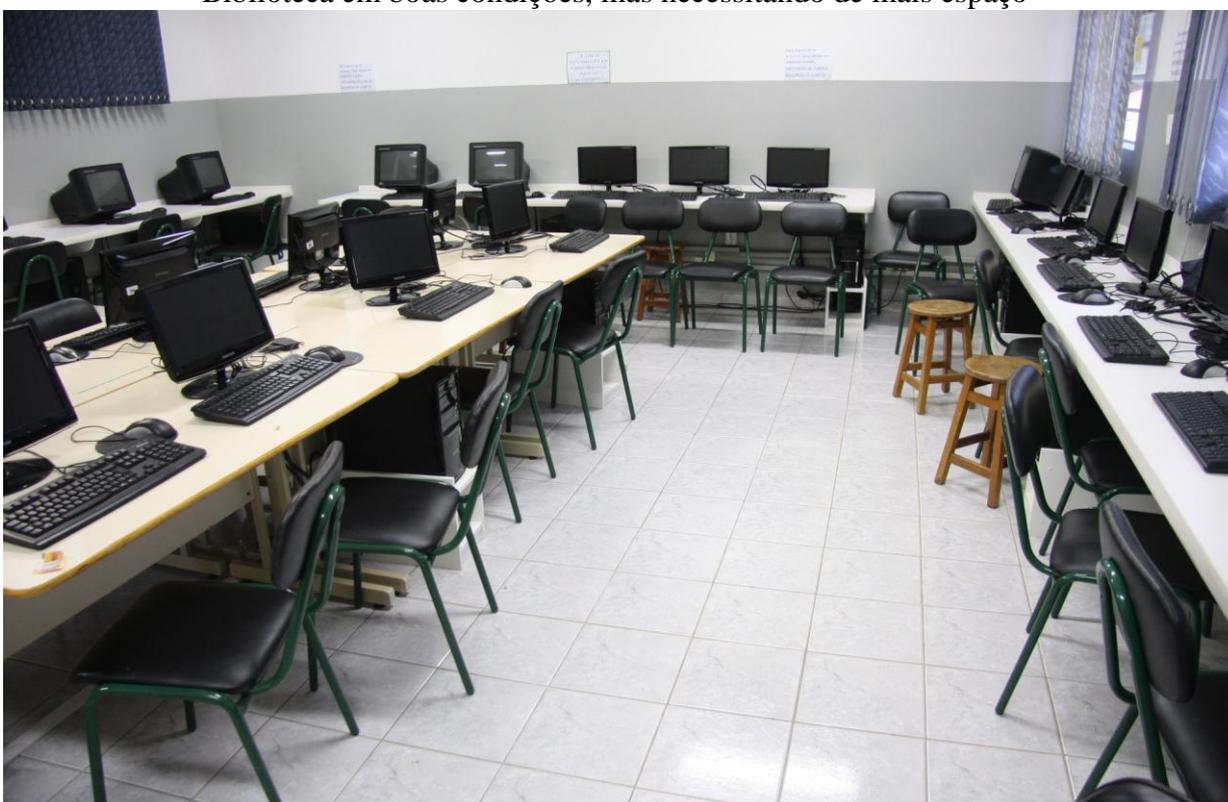
Sala informatizada com 24 computadores, sendo este número insuficiente para atender a demanda de alunos, e com necessidade de mais um climatizador

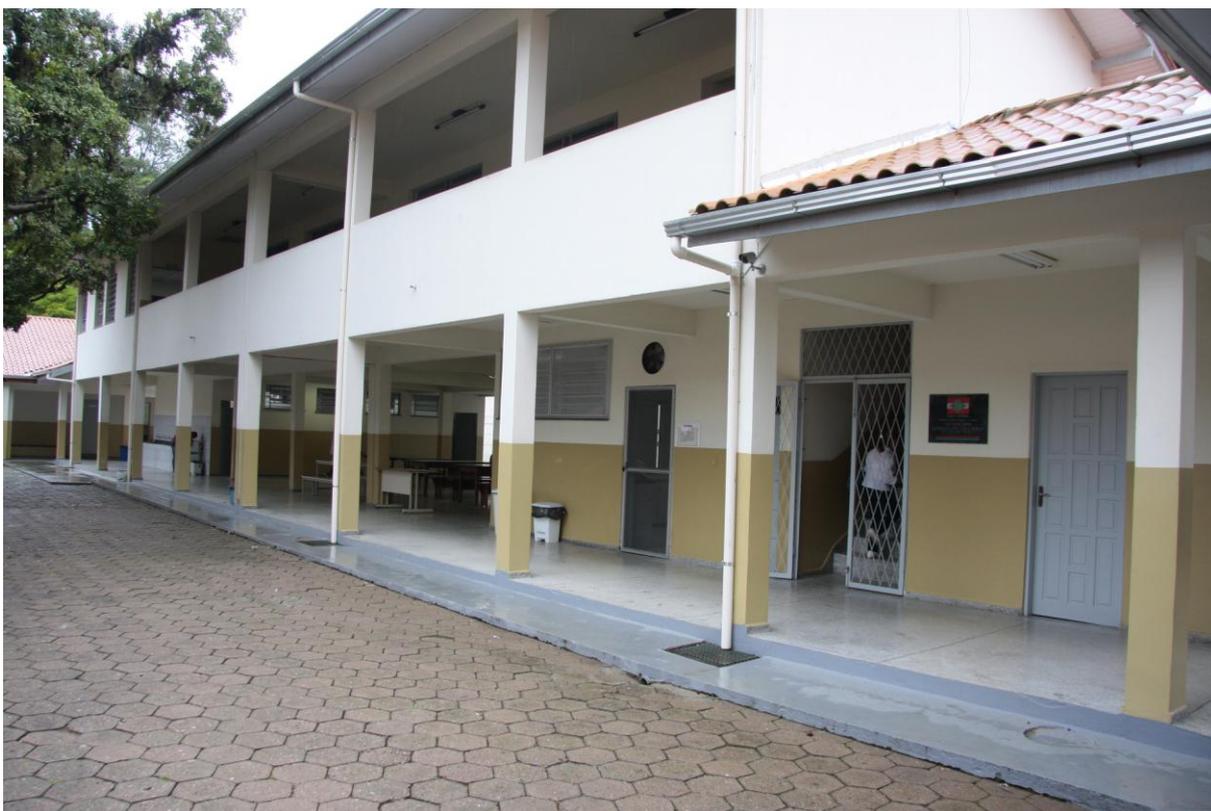
Faltam rampas de acesso ao piso superior

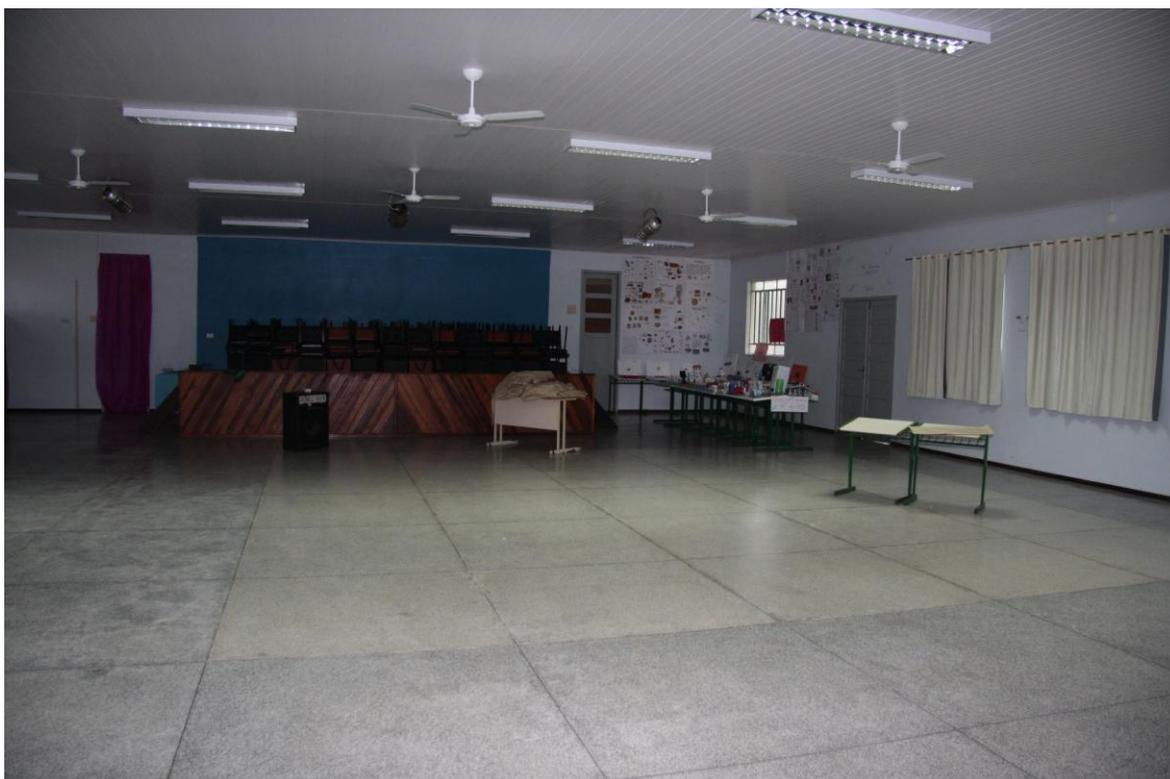
Auditório amplo, porém com algumas rachaduras
