**RELATÓRIO DA VISITA DA COMISSÃO DE
EDUCAÇÃO, CULTURA E DESPORTO DA
ASSEMBLEIA LEGISLATIVA DO ESTADO DE SANTA
CATARINA ÀS ESCOLAS PÚBLICAS ESTADUAIS
DOS MUNICÍPIOS DE ITAJAÍ, BALNEÁRIO
CAMBORIÚ, CAMBORIÚ, NAVEGANTES, PENHA,
BALNEÁRIO PIÇARRAS, BARRA VELHA, SÃO
FRANCISCO DO SUL, ARAQUARI, SÃO JOÃO DO
ITAPERIÚ, MASSARANDUBA, GUARAMIRIM,
SCHOROEDER, CORUPÁ E JARAGUÁ DO SUL
REALIZADA ENTRE
22 E 26 DE SETEMBRO DE 2012**

EEB LAUREANO PACHECO

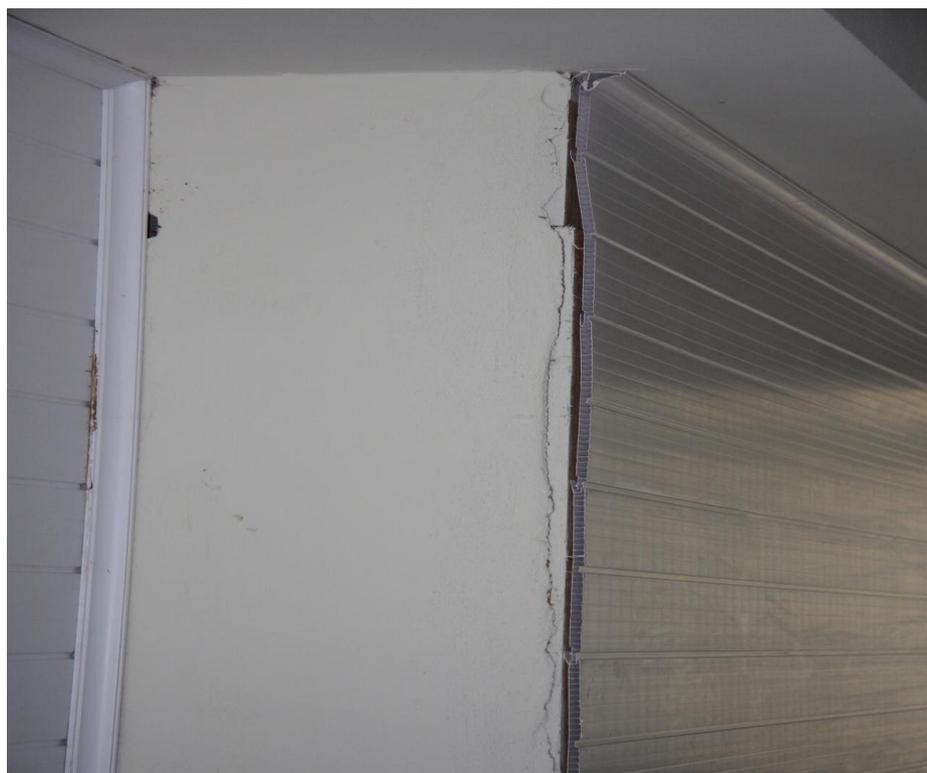
Falta de acabamento nos forros

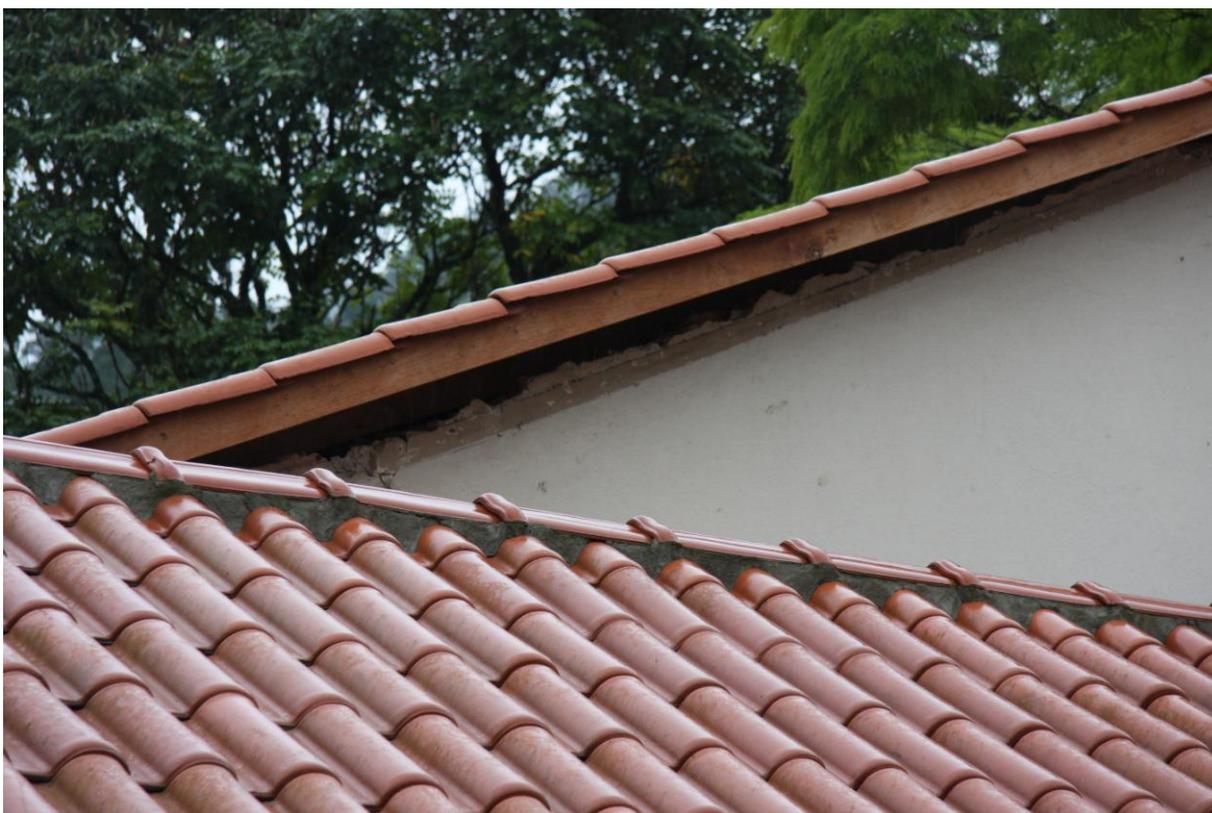
- exaustor da cozinha não funciona e a pia está com vazamento
- falta ralo na cozinha, em virtude disto a água tem que ser puxada para o corredor do refeitório
- há necessidade de acabamento nos telhados causando infestação de animais
- falta acabamento em parte do forro do corredor
- falta rampa para acesso ao andar superior da escola

Falta de acabamento no telhado permitindo a entrada de animais

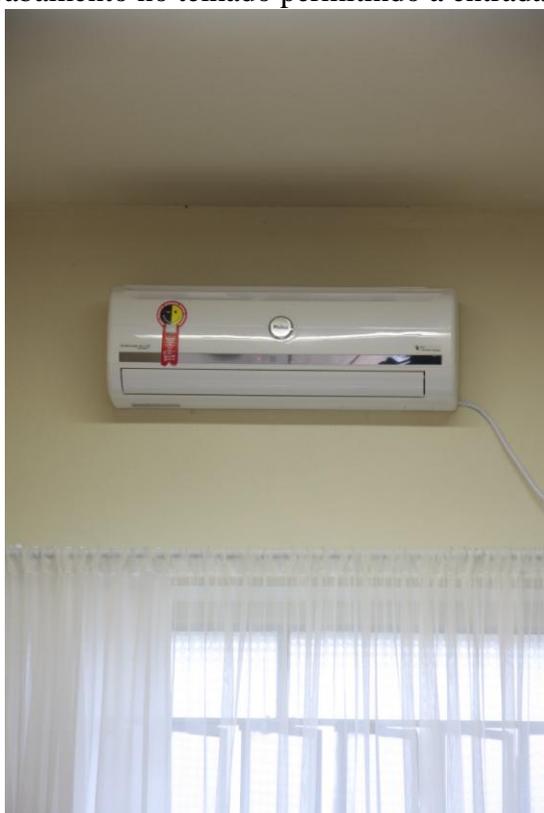
14 climatizadores nas paredes, mas não estão ligados por falta de capacidade elétrica

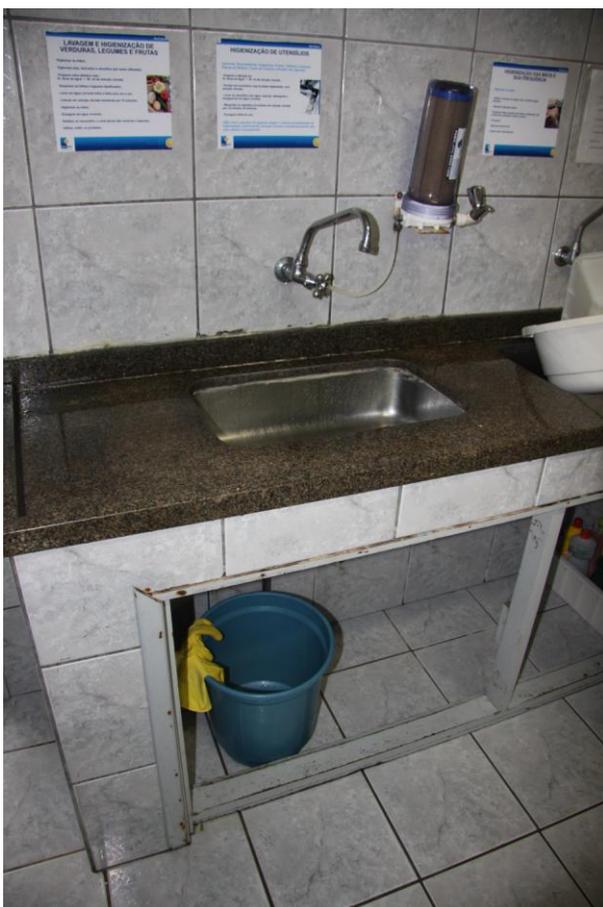
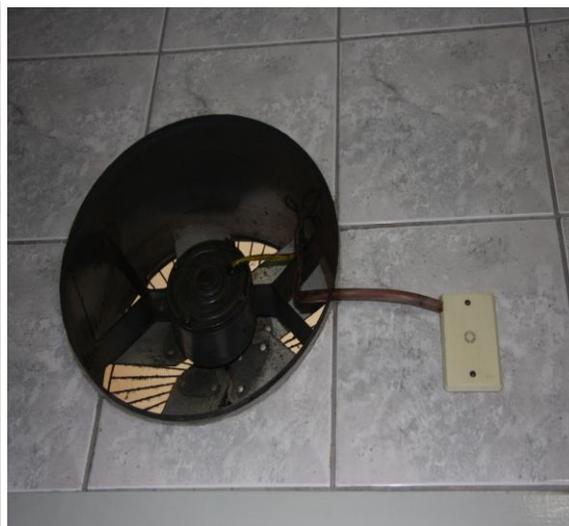
Exaustor da cozinha não funciona e a pia está com vazamento

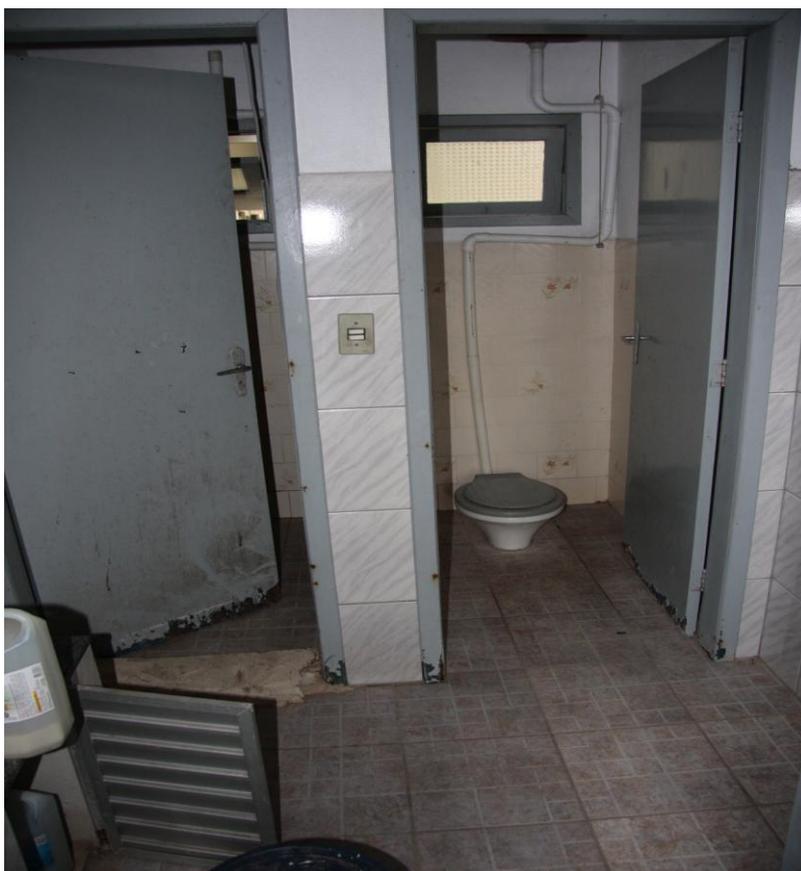
Banheiro desativado do laboratório

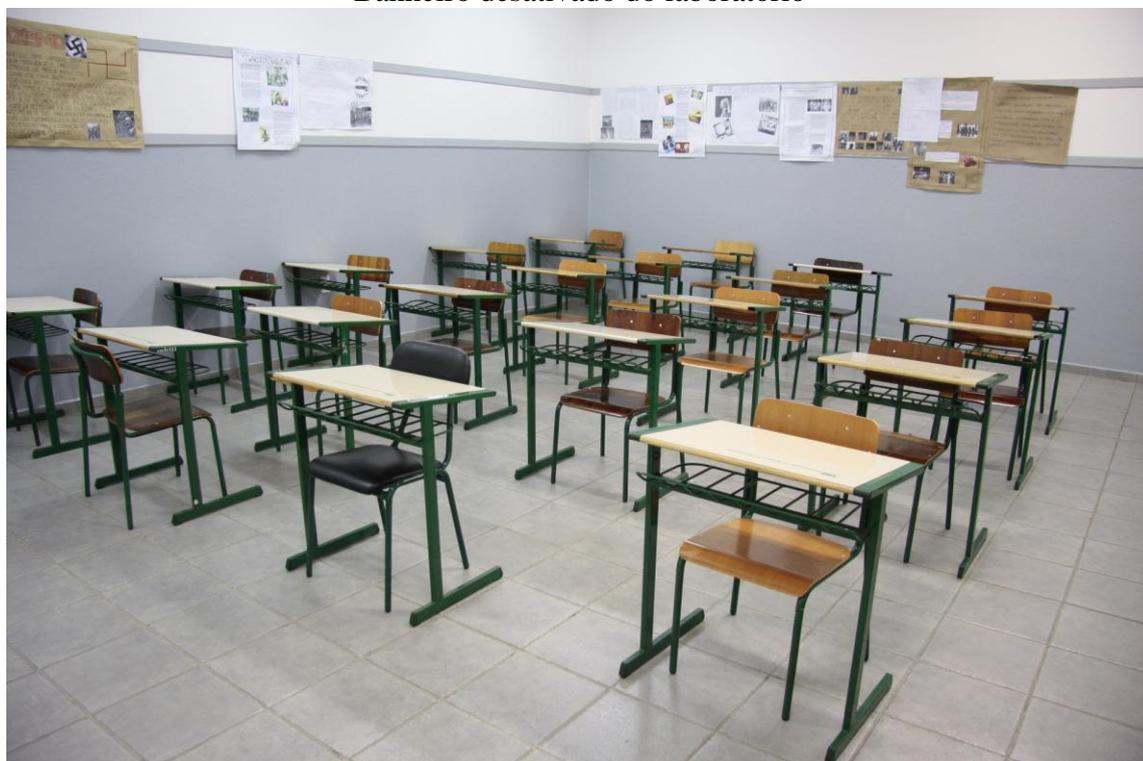
Salas de aula em boas condições, porém abafadas

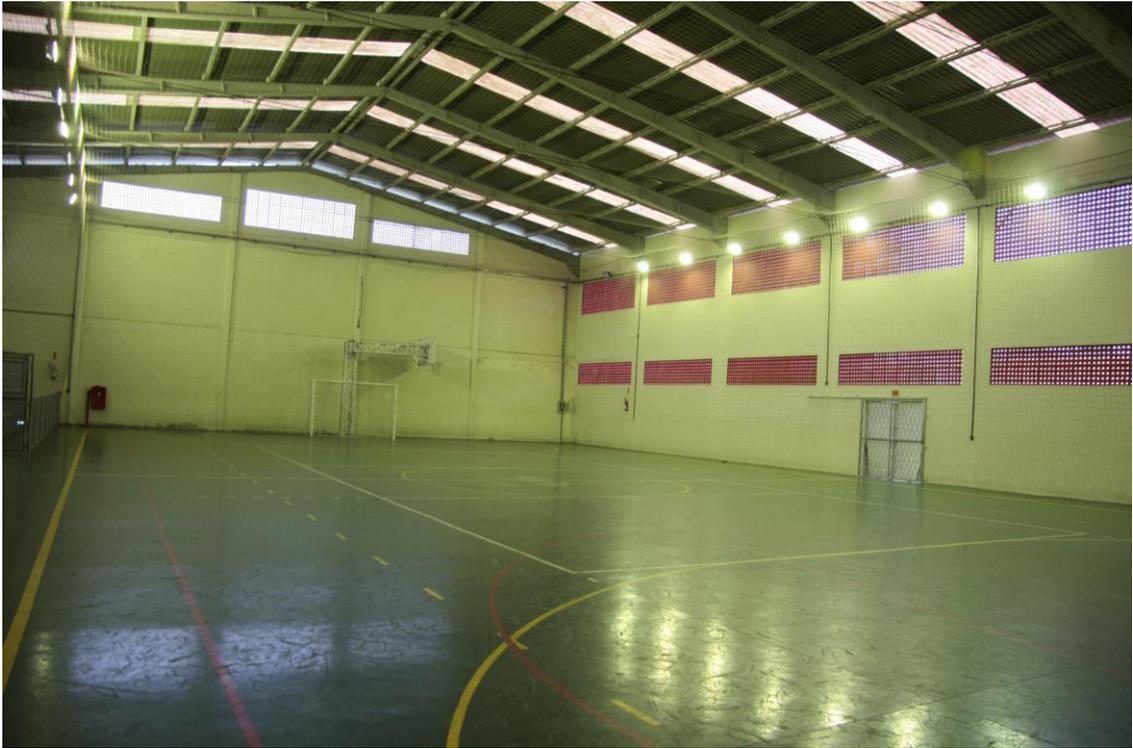
Ginásio de esportes em boas condições, porém com algumas goteira e rachaduras

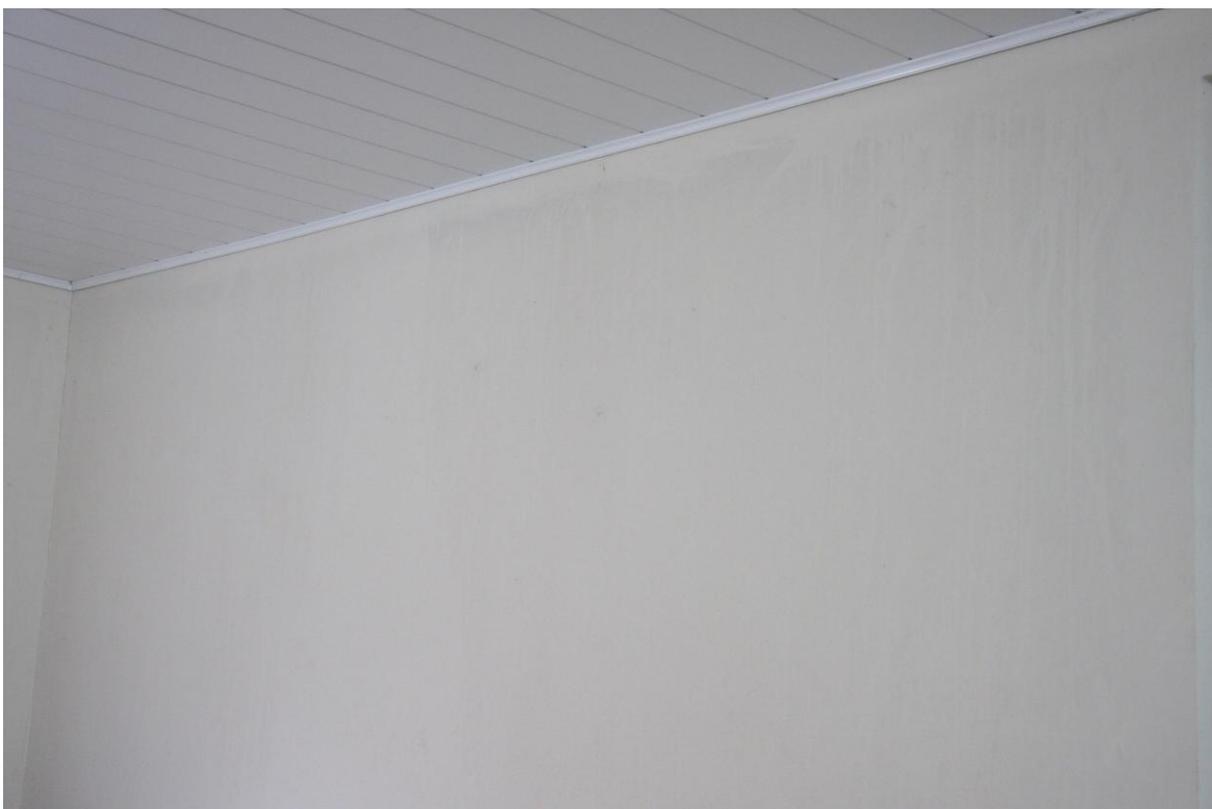
Água escorre pela parede

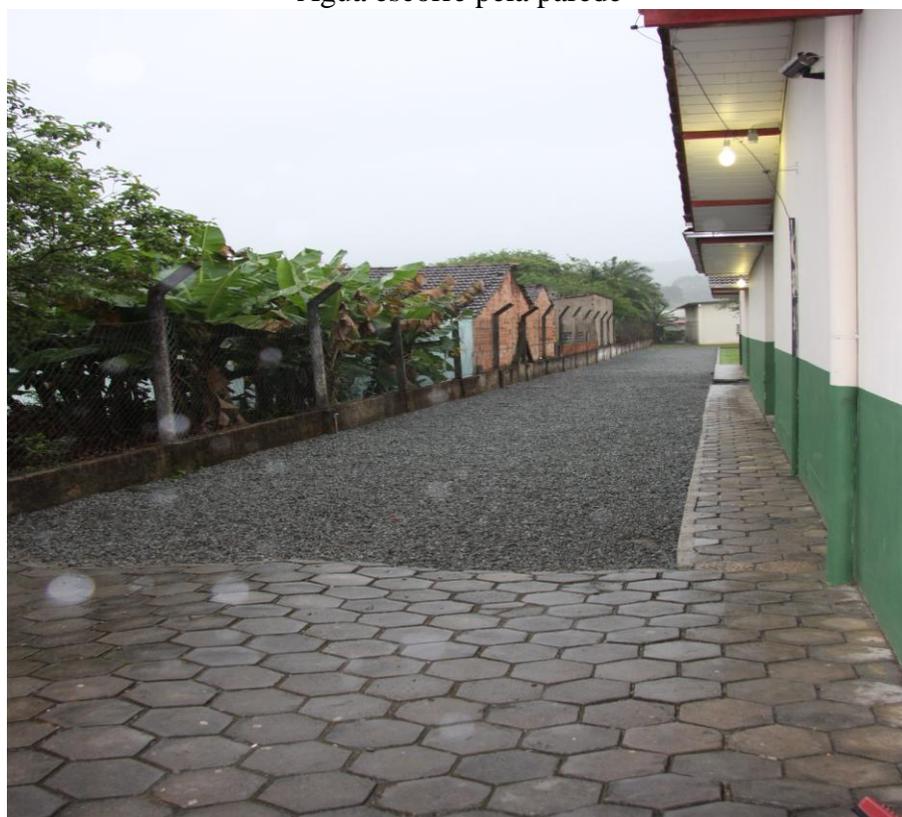
Chão energizado devido a precária situação da fiação elétrica subterrânea

- troca da rede elétrica, principalmente da fiação subterrânea
- aquisição de mais uma caixa d'água
- reforma geral do ginásio de esportes
- solicitação de mais um Assistente Técnico Pedagógico
- troca do telhado

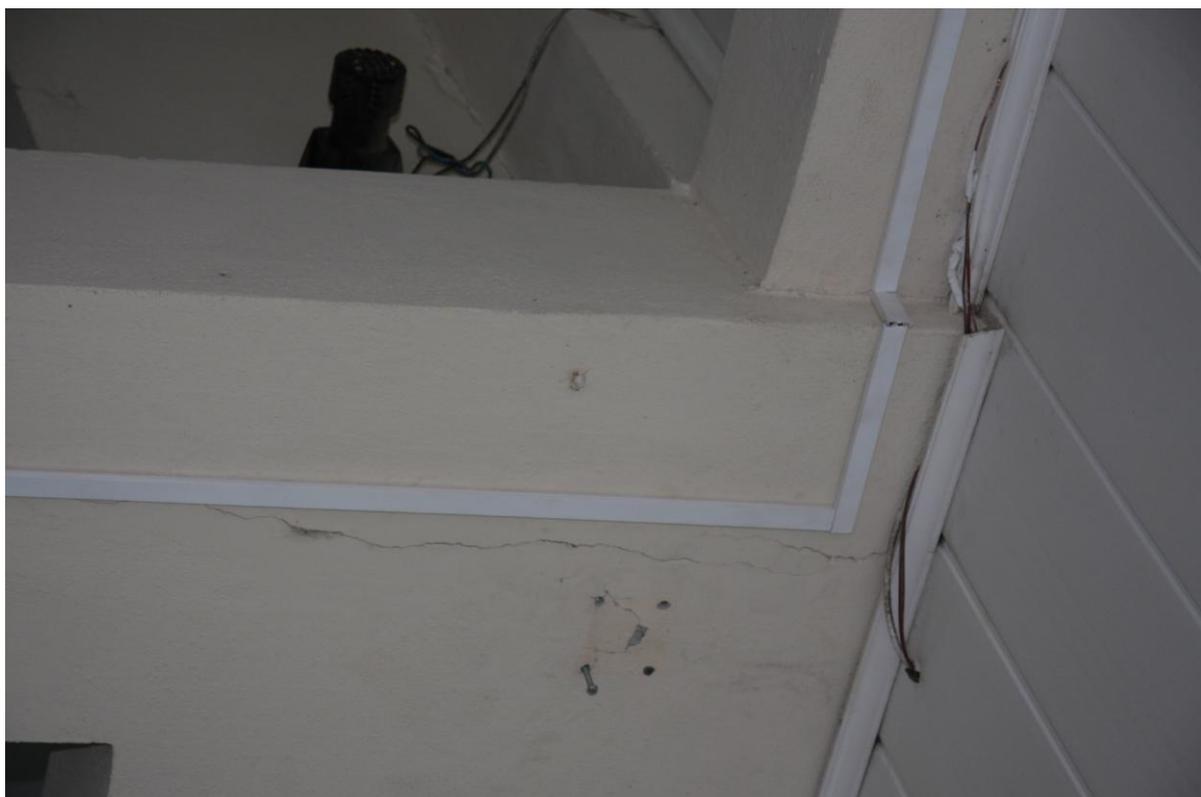
Algumas rachaduras na estrutura

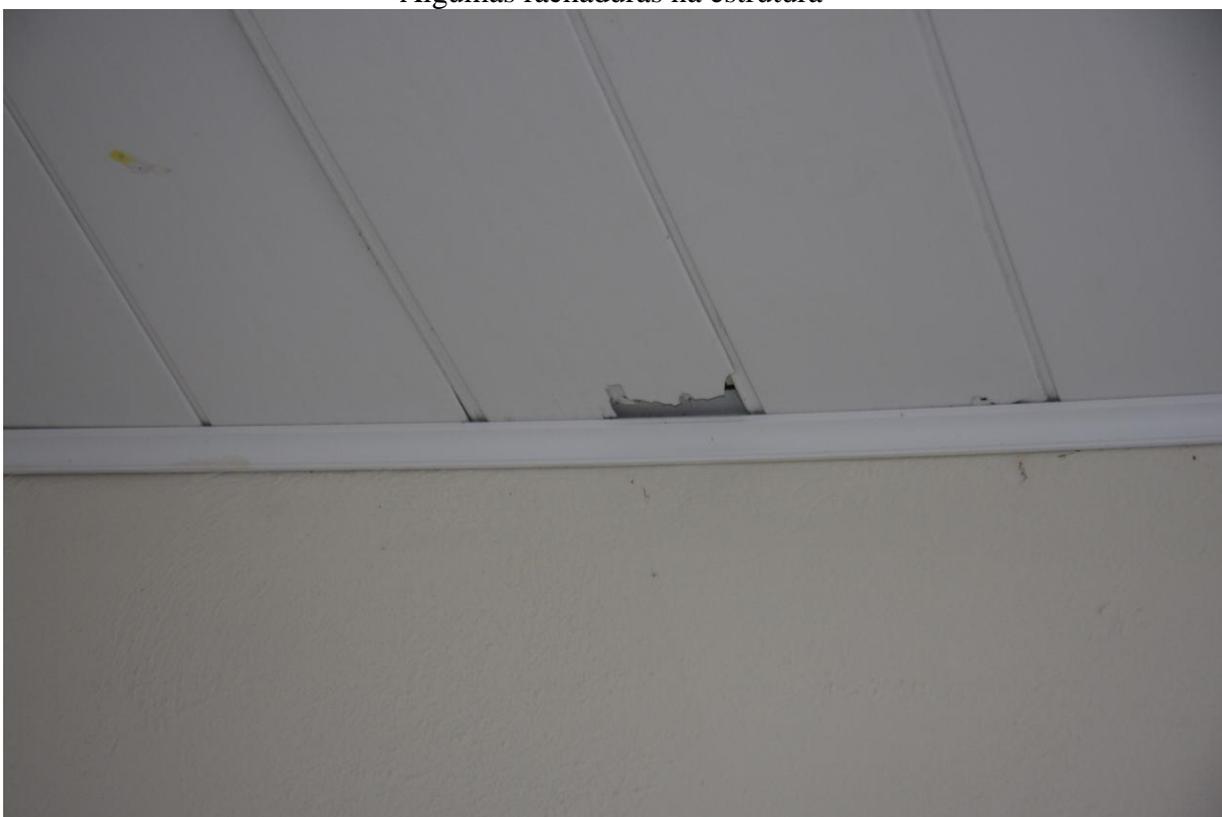
Forro com cupim

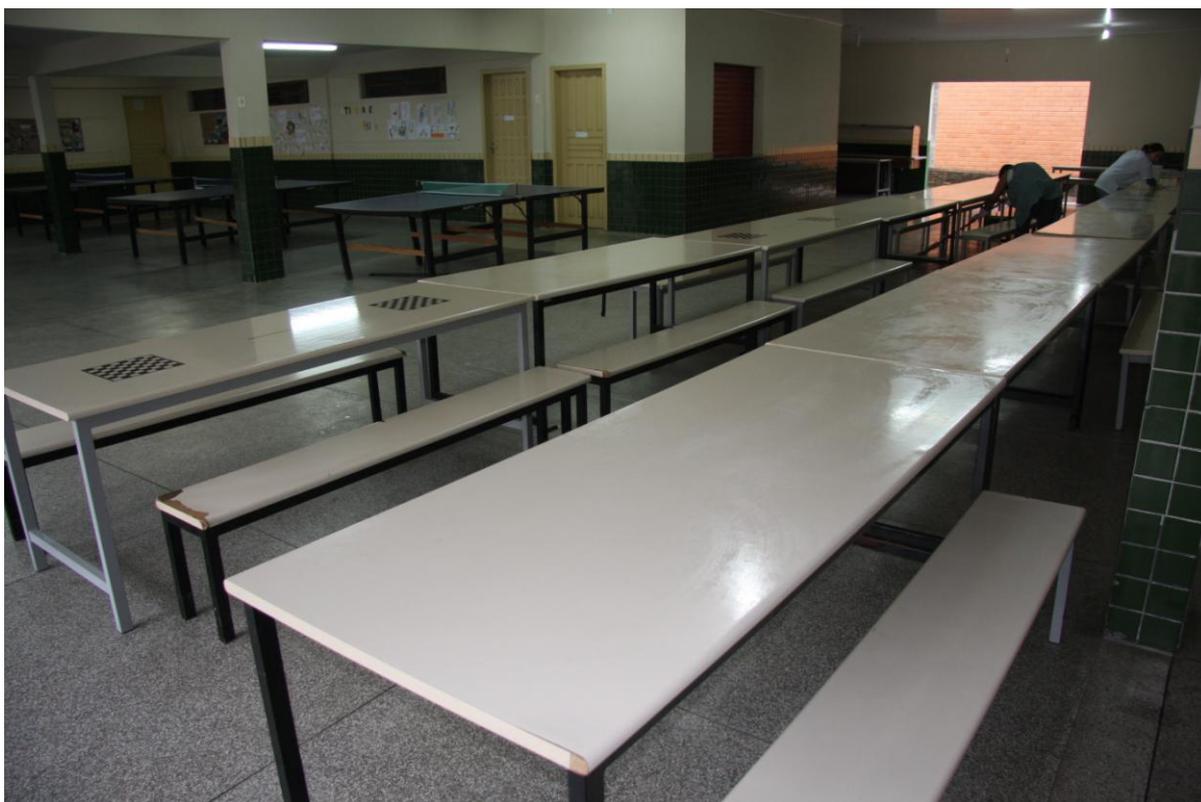
Refeitório na área coberta dividindo espaço com as mesas de ping-pong

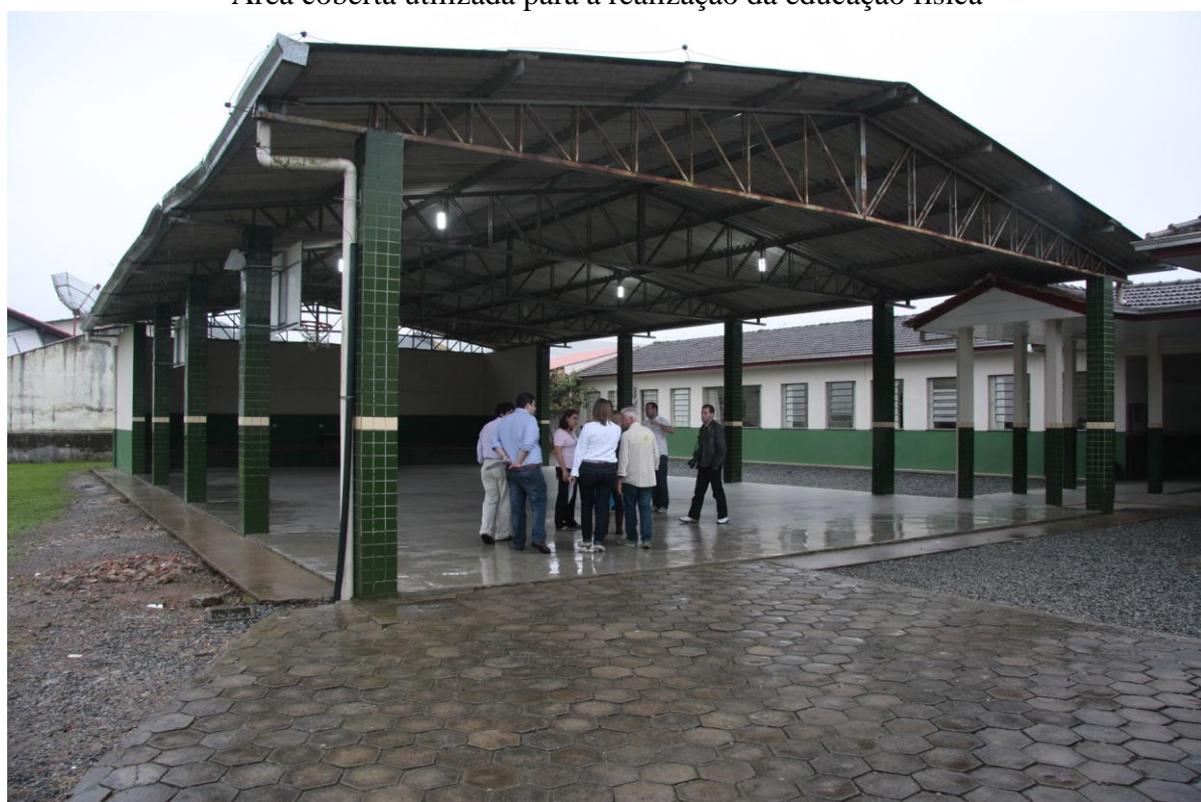
área coberta apresenta calhas de chuva tortas permitindo que em dias de chuva fique molhada impedindo a realização de educação física no local

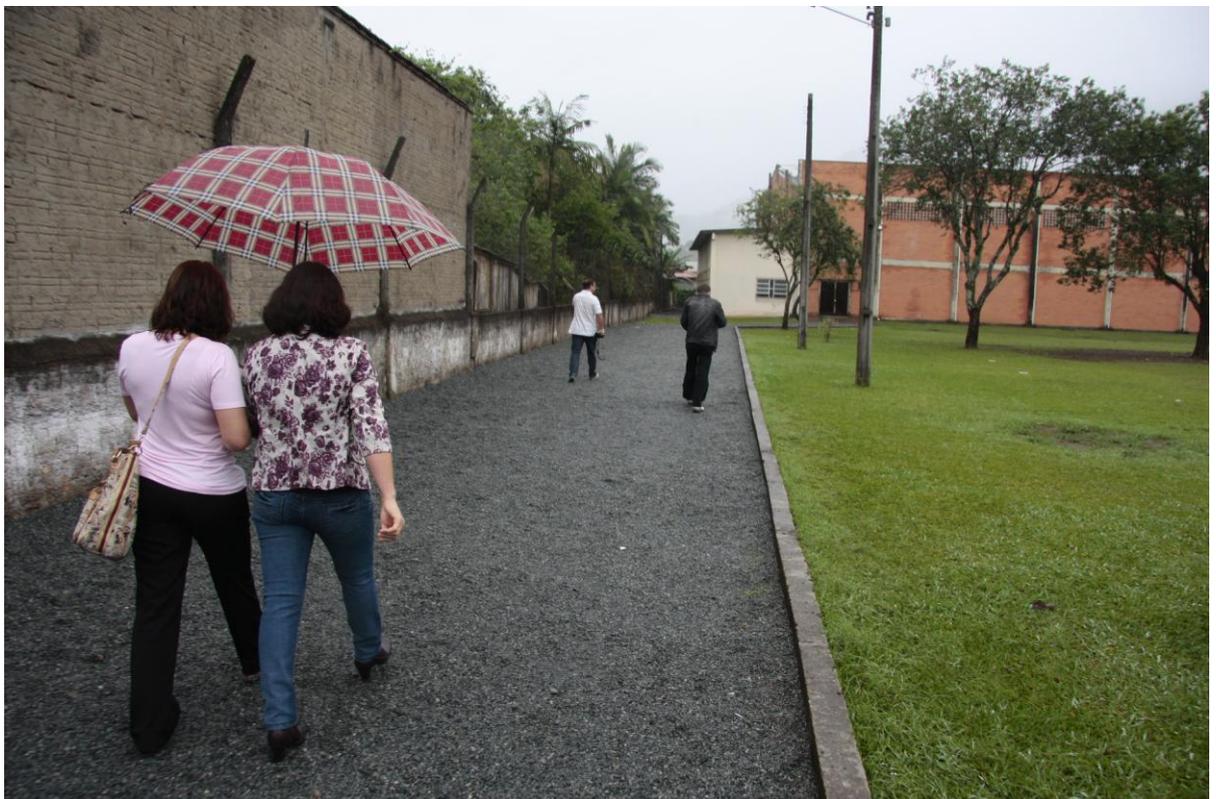
Falta de cobertura para chegar ao ginásio de esportes

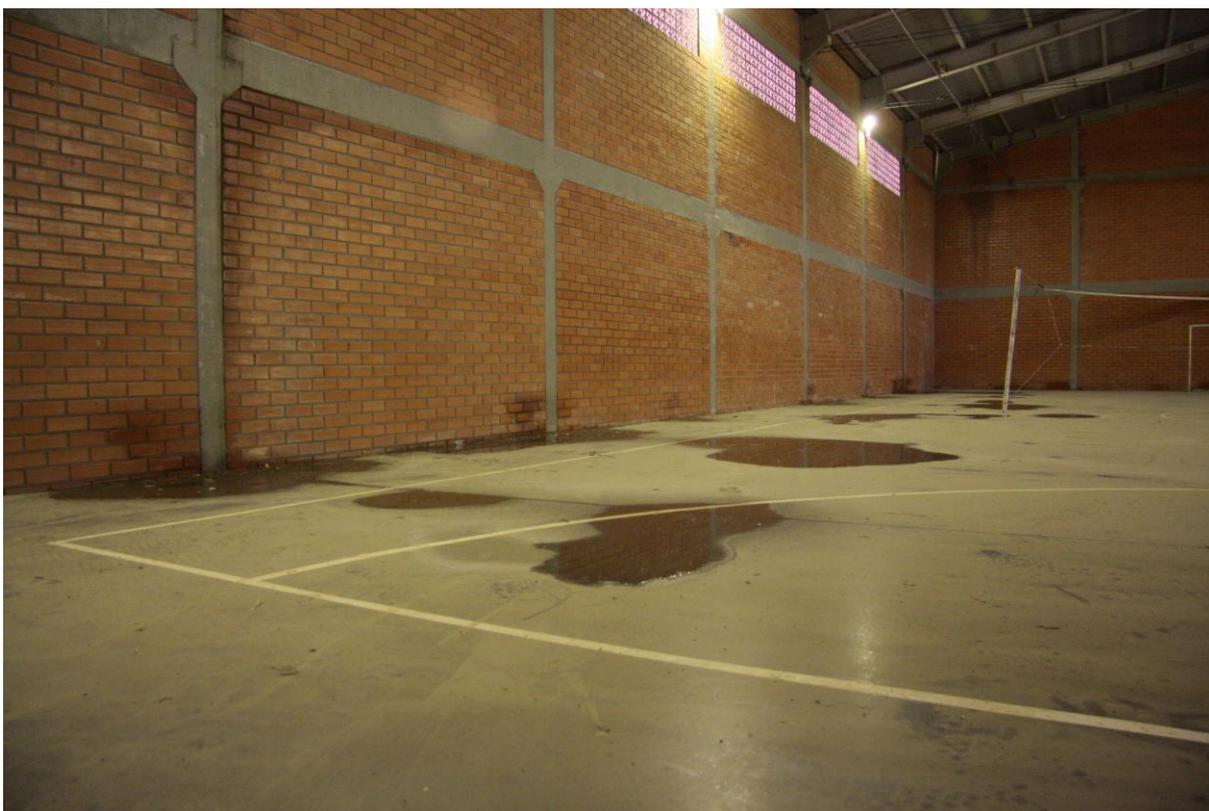
Ginásio de esportes: está interditado desde abril de 2012, pois apresenta rachaduras, goteiras, iluminação elétrica comprometida, infiltrações, tijolos caindo e ninhos de pombo nos orifícios da cobertura

Telhado caindo e muitas goteiras no ginásio de esportes que está interditado desde abril de 2012

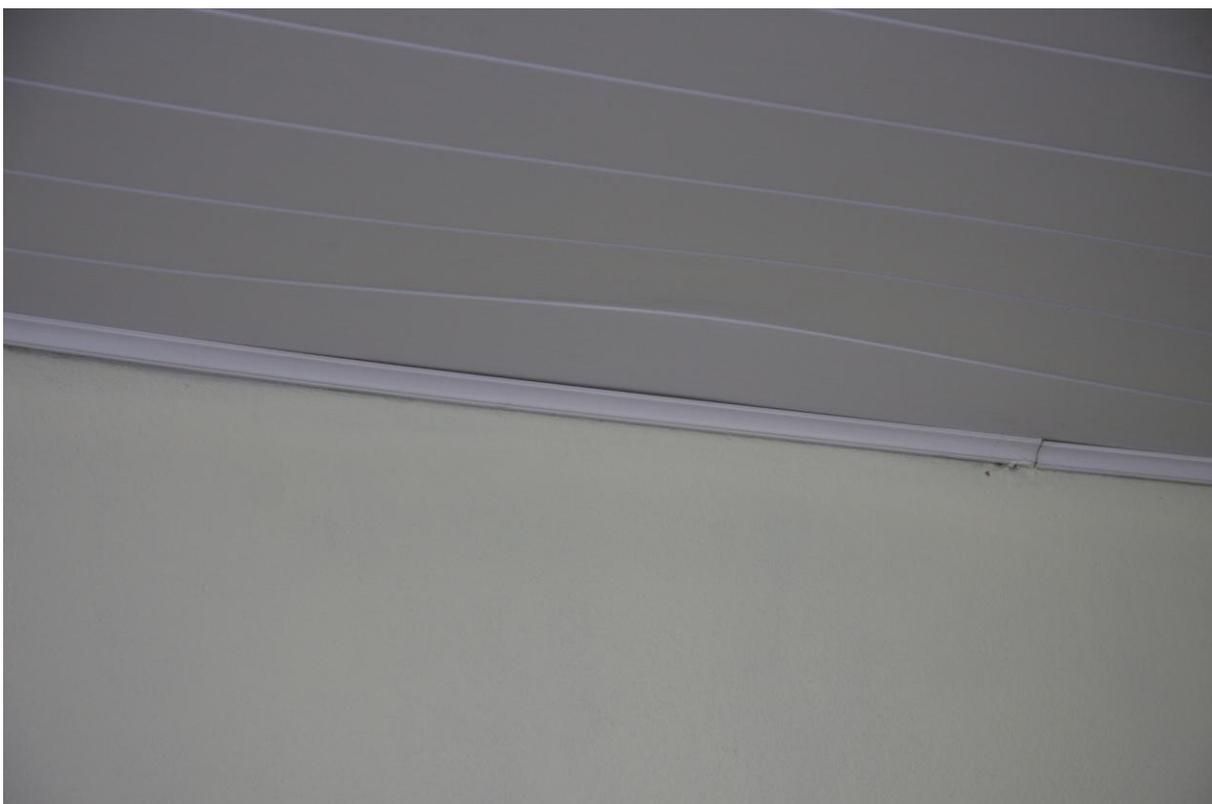
Forro cedendo em toda a escola

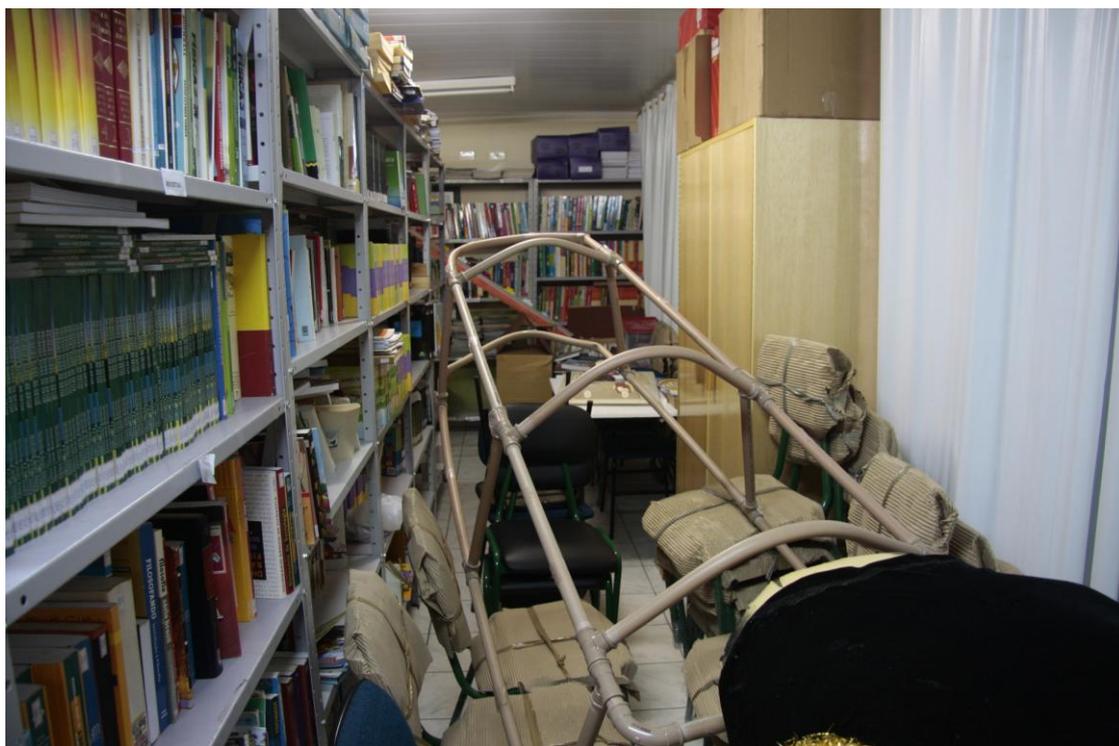
Piso da biblioteca está sendo trocado por isso está funcionando provisoriamente em outra sala

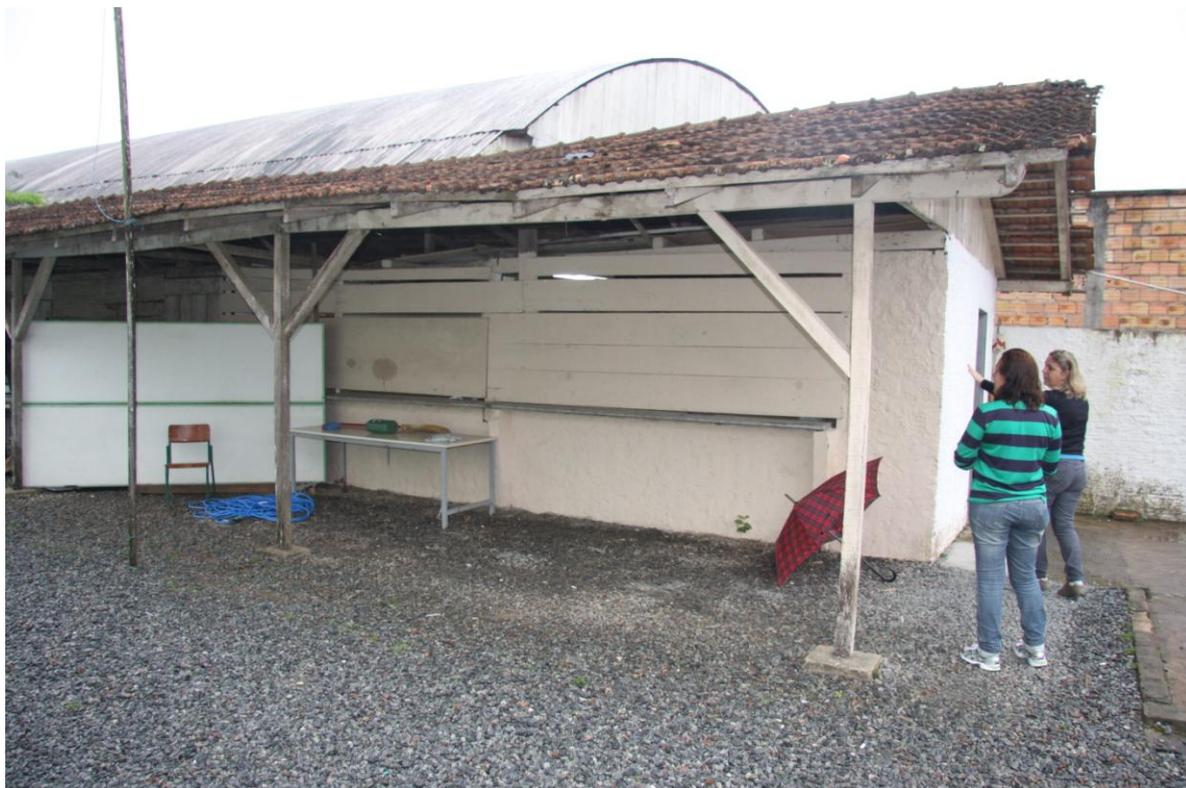
Cozinha improvisada dos professores com risco de desabamento

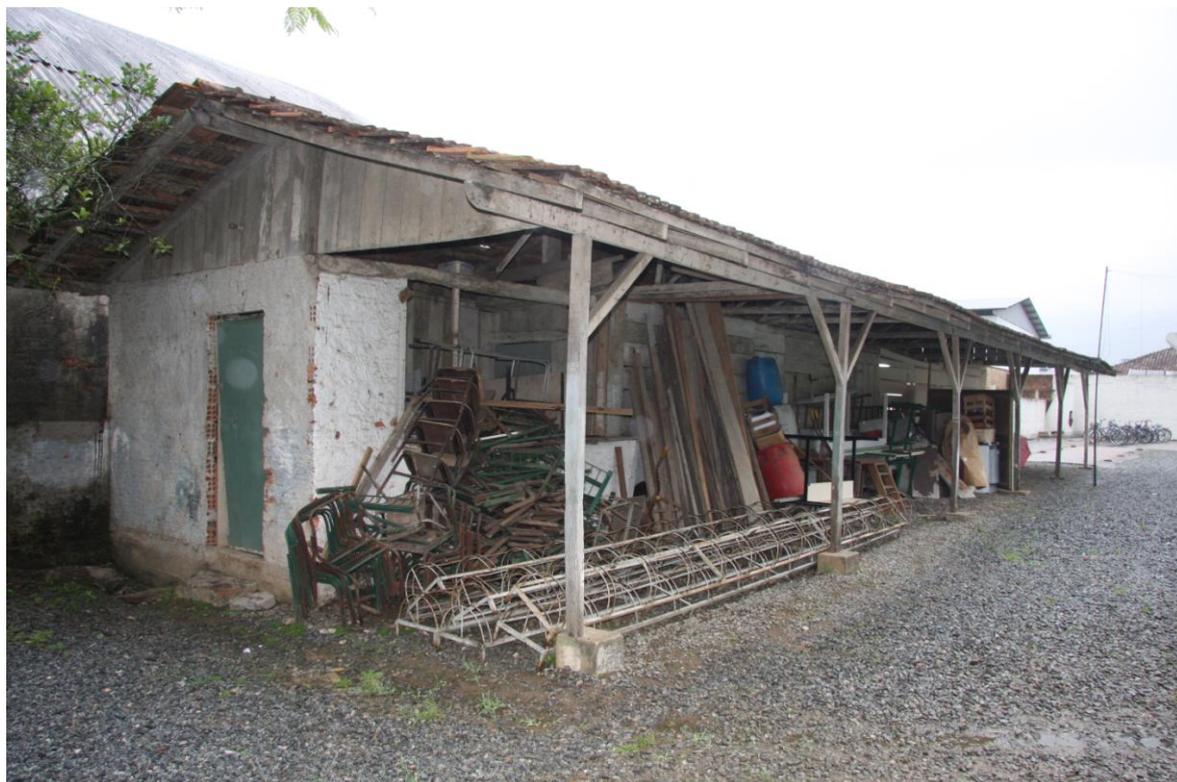
Rancho de material inutilizado anexo à cozinha dos professores

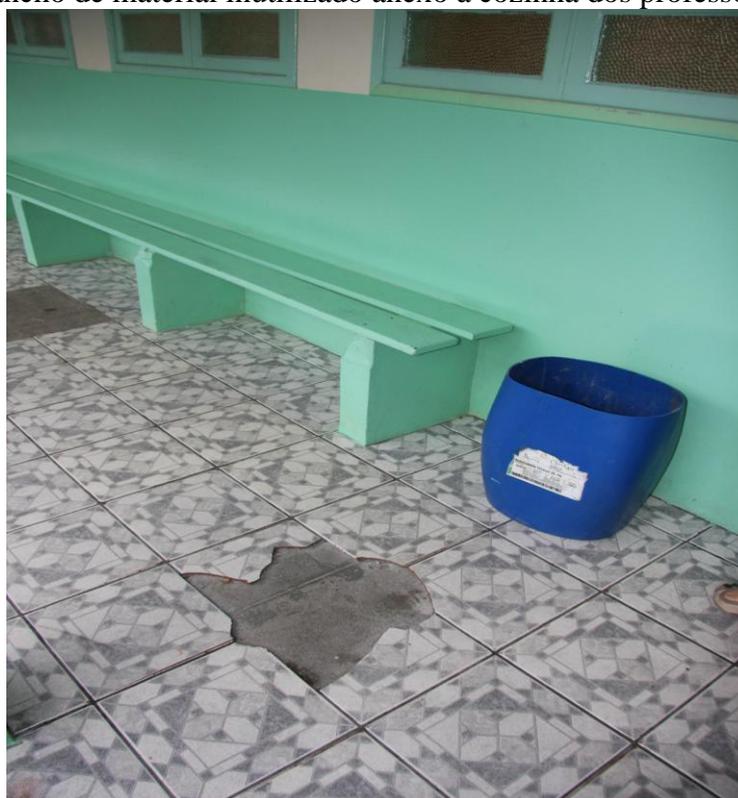
Pisos do corredor quebrando

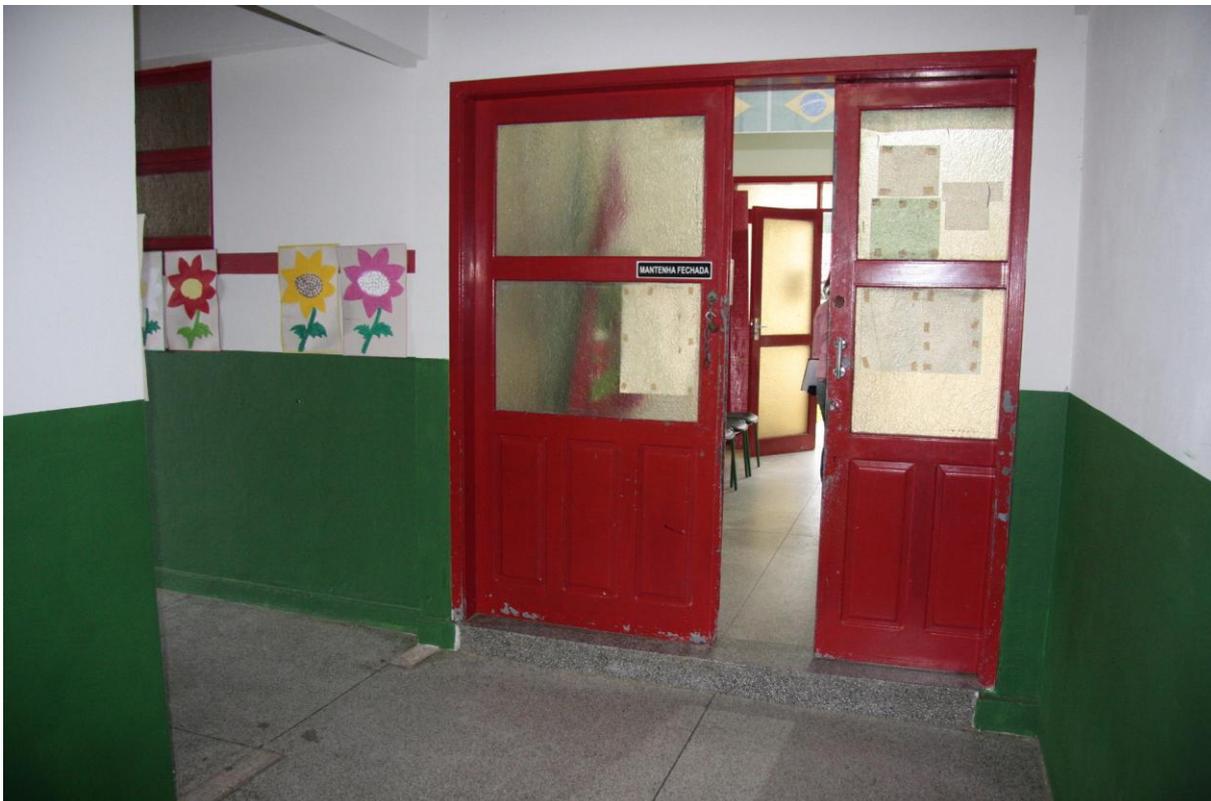
Parte administrativa interditada em virtude do telhado que está caindo

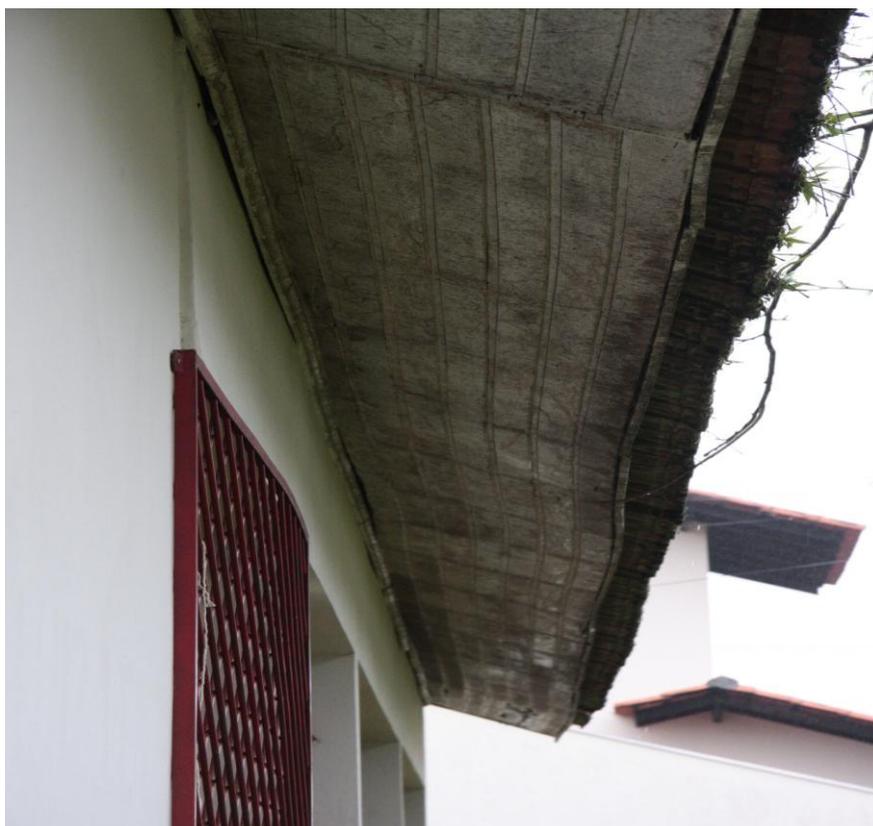
Forro caindo e com cupim em toda estrutura escolar

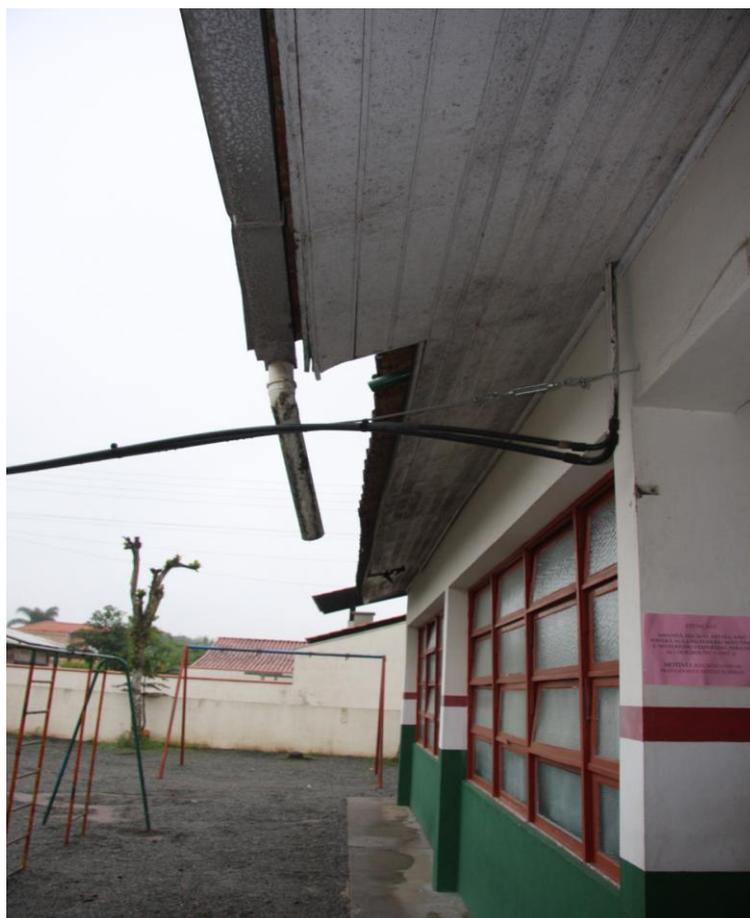
Telhado desabando

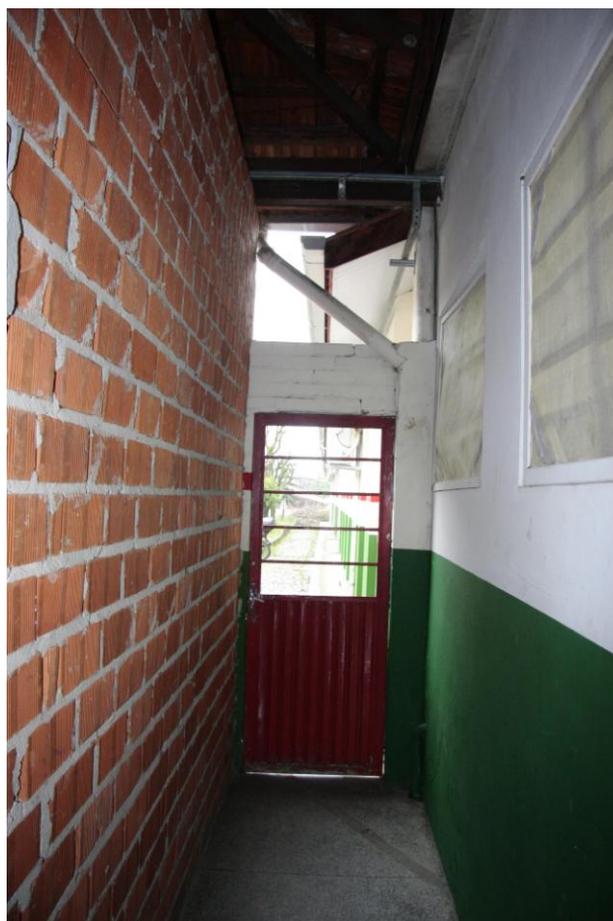
Sala para biblioteca sendo construída e atualmente servindo de depósito

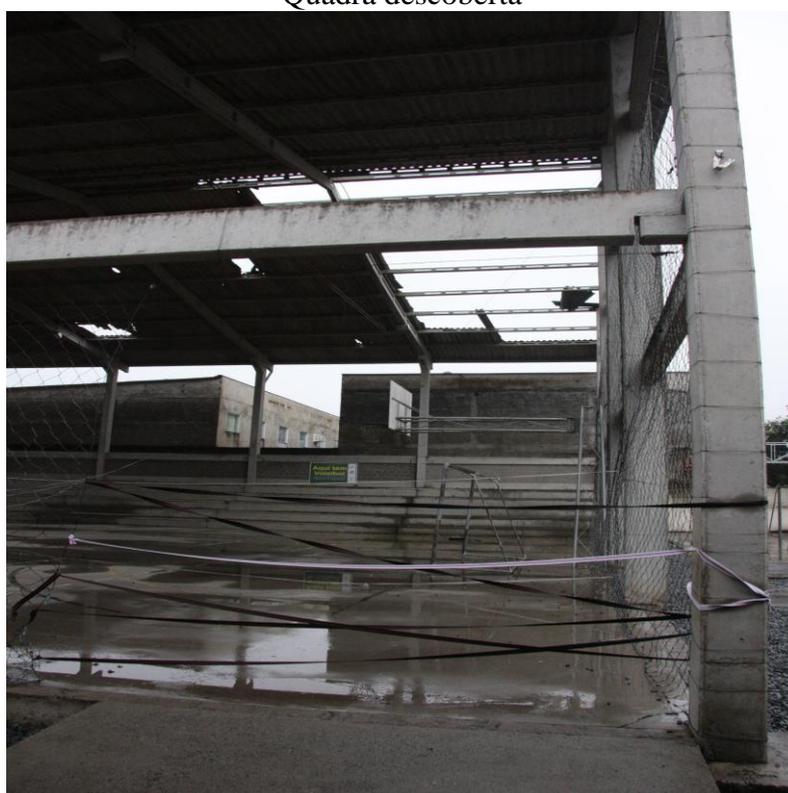
Quadra coberta está desativada desde dezembro de 2011, pois o telhado foi destruído por vendaval

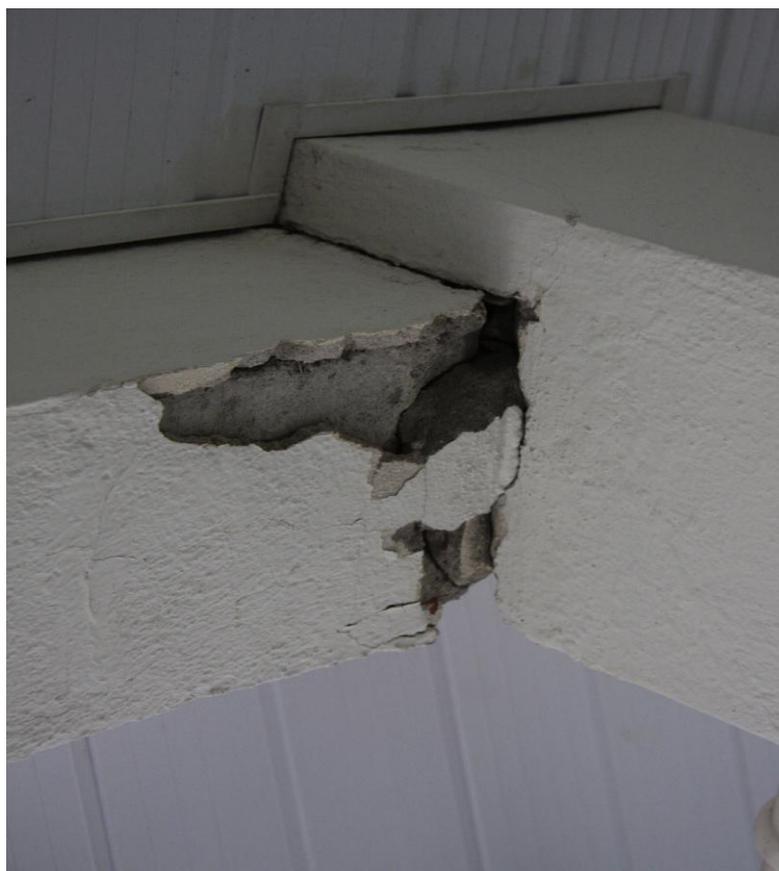
Rachadura em toda estrutura escolar

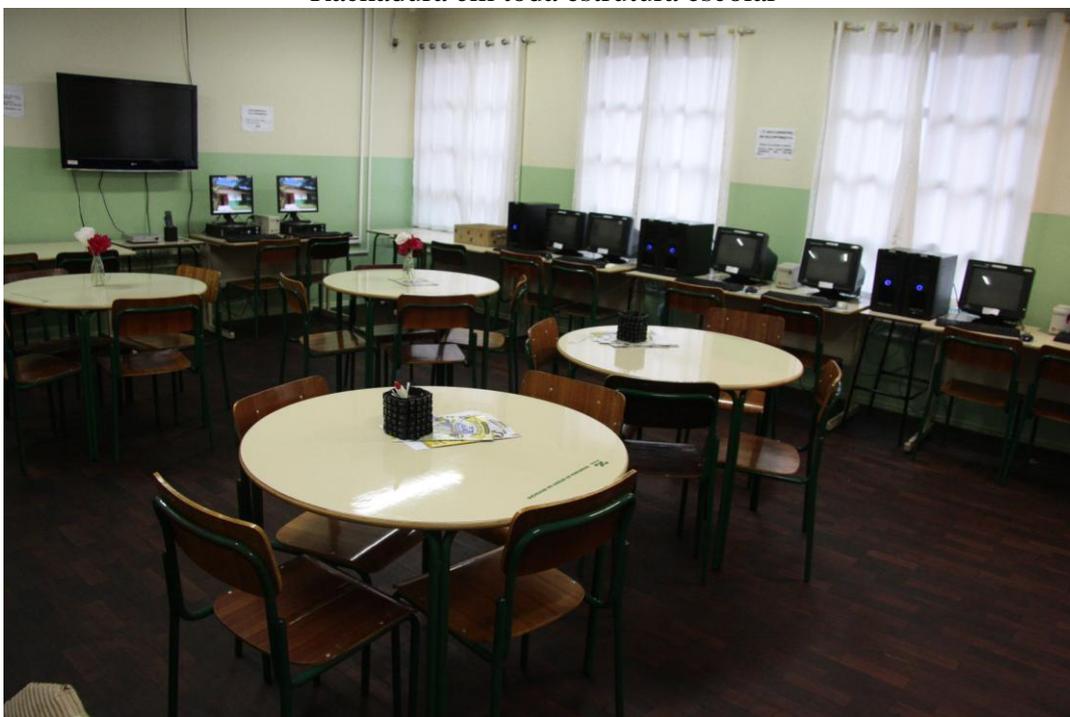
Sala informatizada com 10 computadores instalados e 18 computadores novos, não instalados por insuficiência da rede elétrica, e internet lenta, prejudicando o andamento das aulas
