**RELATÓRIO DA VISITA DA COMISSÃO DE
EDUCAÇÃO, CULTURA E DESPORTO DA
ASSEMBLEIA LEGISLATIVA DO ESTADO DE SANTA
CATARINA ÀS ESCOLAS PÚBLICAS ESTADUAIS
DOS MUNICÍPIOS DE ITAJAÍ, BALNEÁRIO
CAMBORIÚ, CAMBORIÚ, NAVEGANTES, PENHA,
BALNEÁRIO PIÇARRAS, BARRA VELHA, SÃO
FRANCISCO DO SUL, ARAQUARI, SÃO JOÃO DO
ITAPERIÚ, MASSARANDUBA, GUARAMIRIM,
SCHOROEDER, CORUPÁ E JARAGUÁ DO SUL
REALIZADA ENTRE
22 E 26 DE SETEMBRO DE 2012**

EEB LAUREANO PACHECO

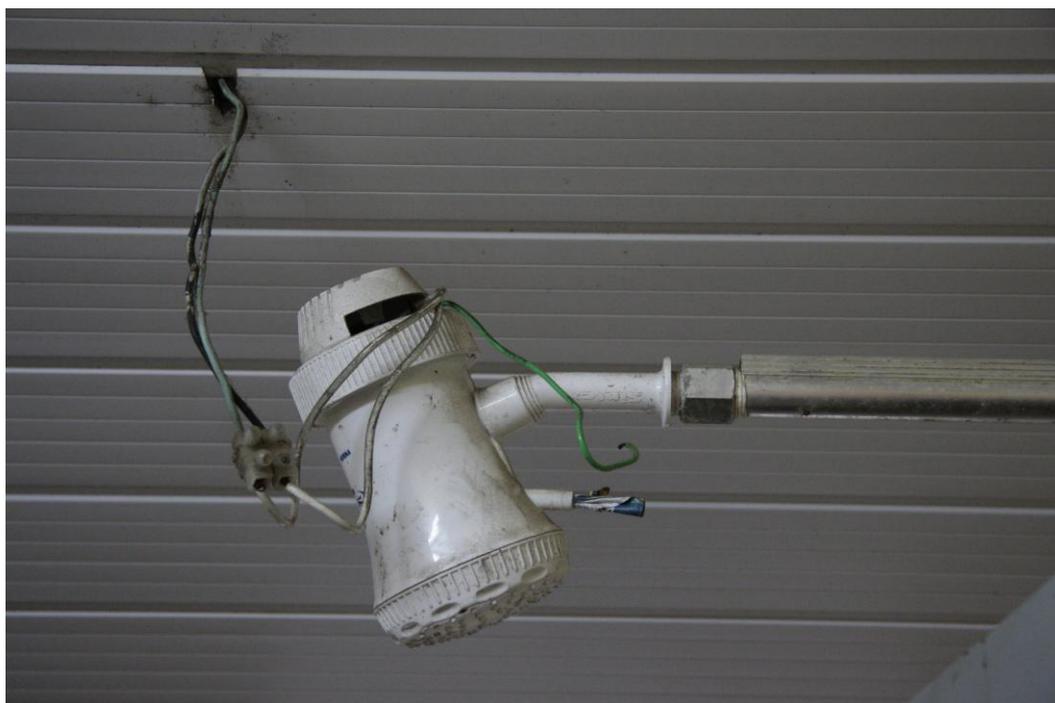
Banheiros necessitando de manutenção

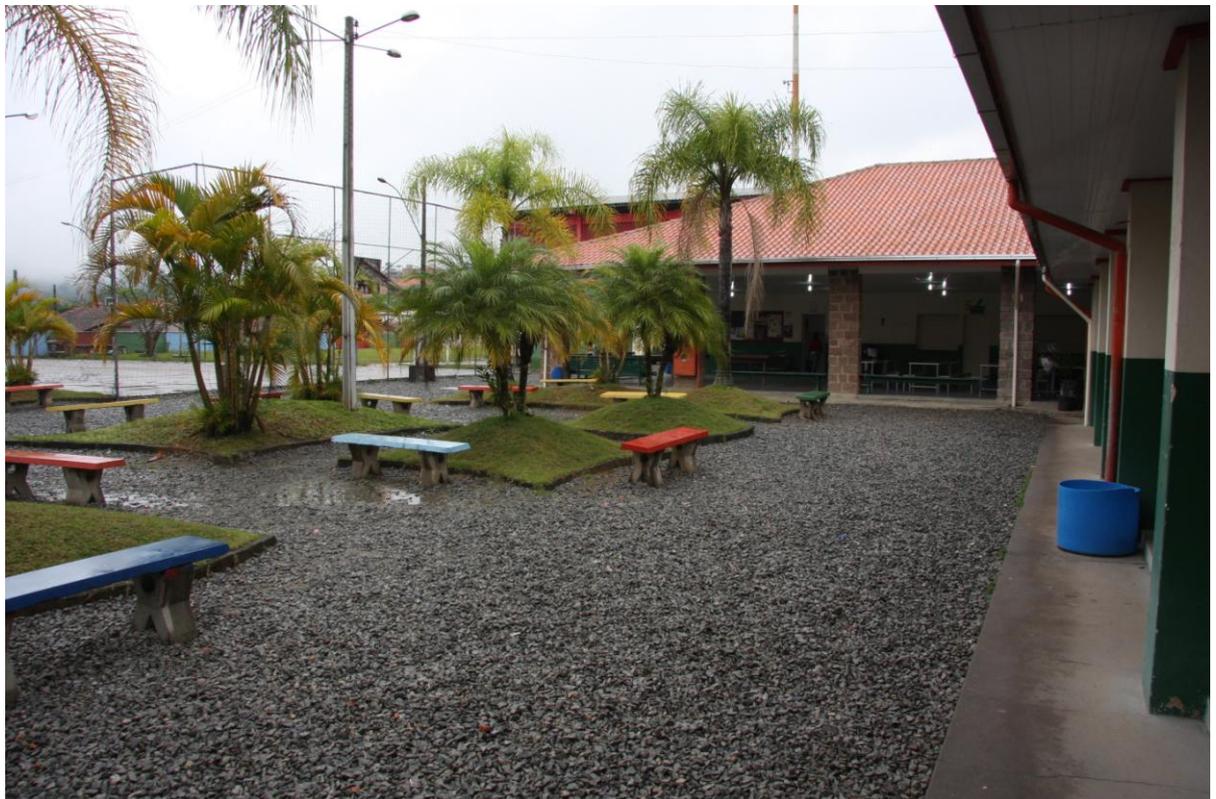
Pátio com brita e com problemas de escoamento de água

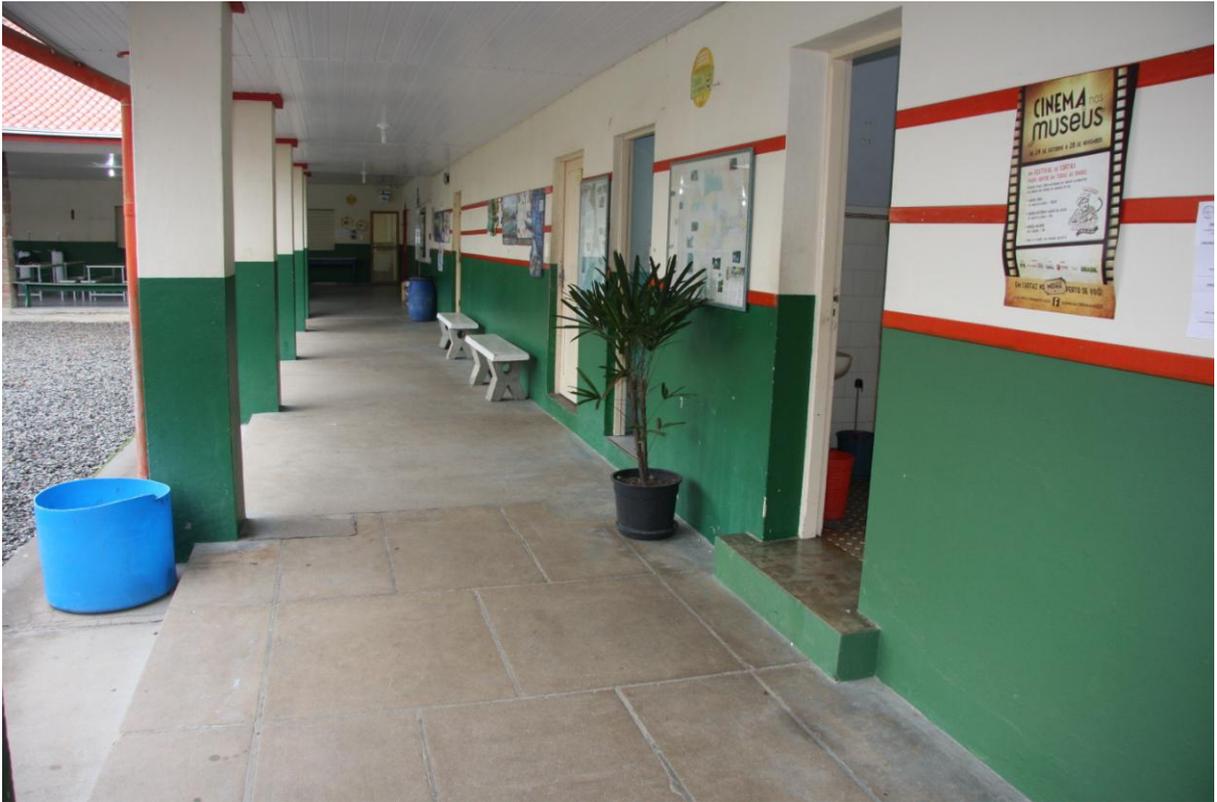
Calçada necessitando de piso cerâmico

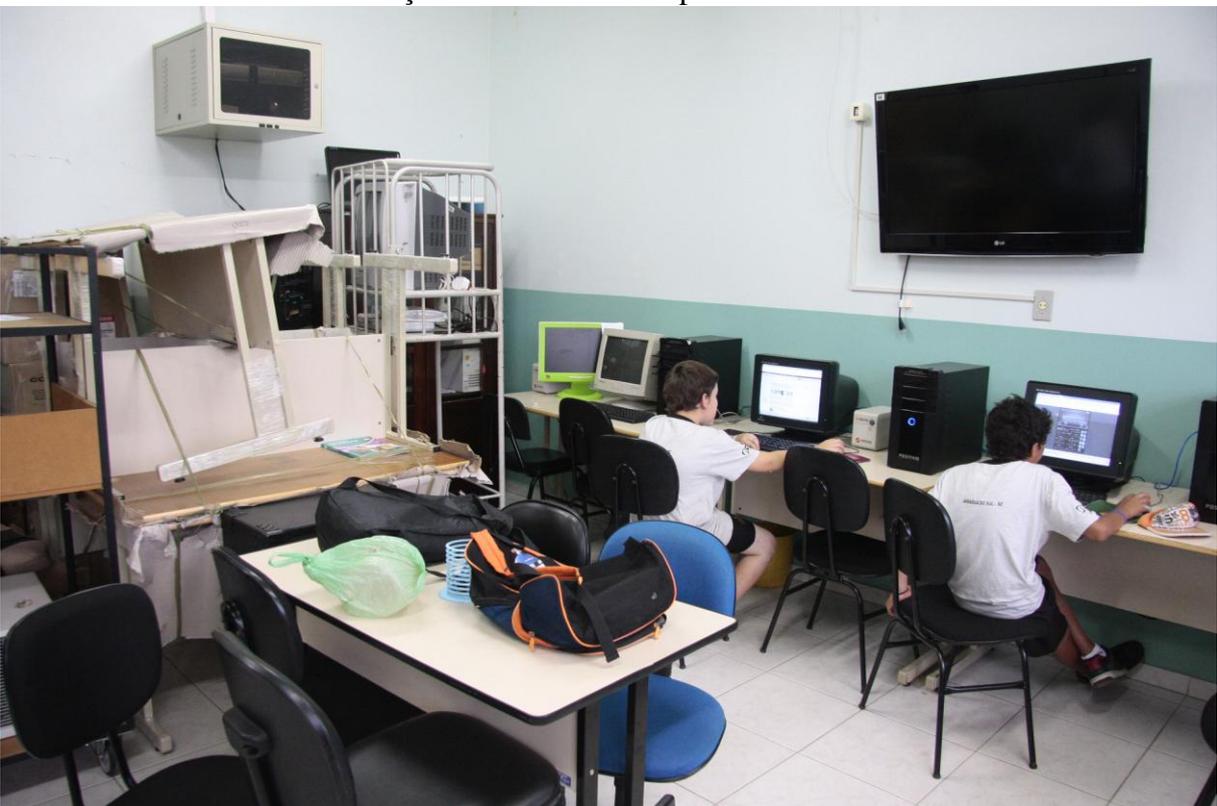
Sala informatizada com 10 computadores instalados e 18 computadores novos, não instalados por insuficiência da rede elétrica, e internet lenta, prejudicando o andamento das aulas

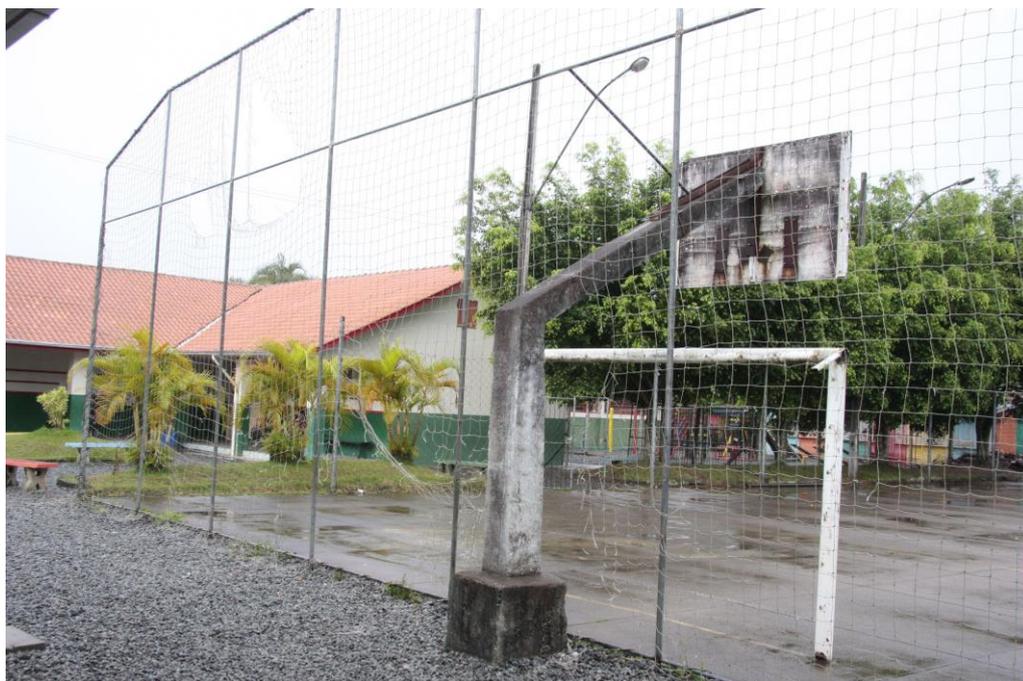
Quadra descoberta necessitando de reforma na parte elétrica, nas cestas de basquete, traves e iluminação elétrica

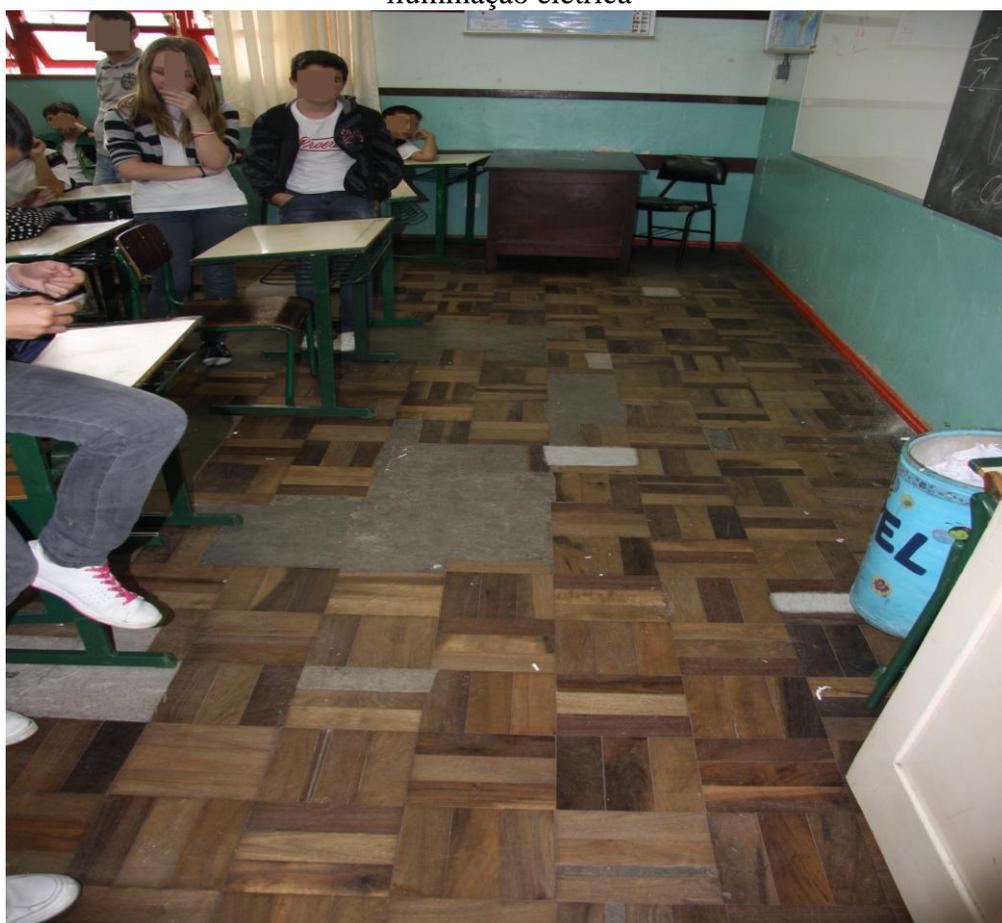
Tacos das salas de aula soltando

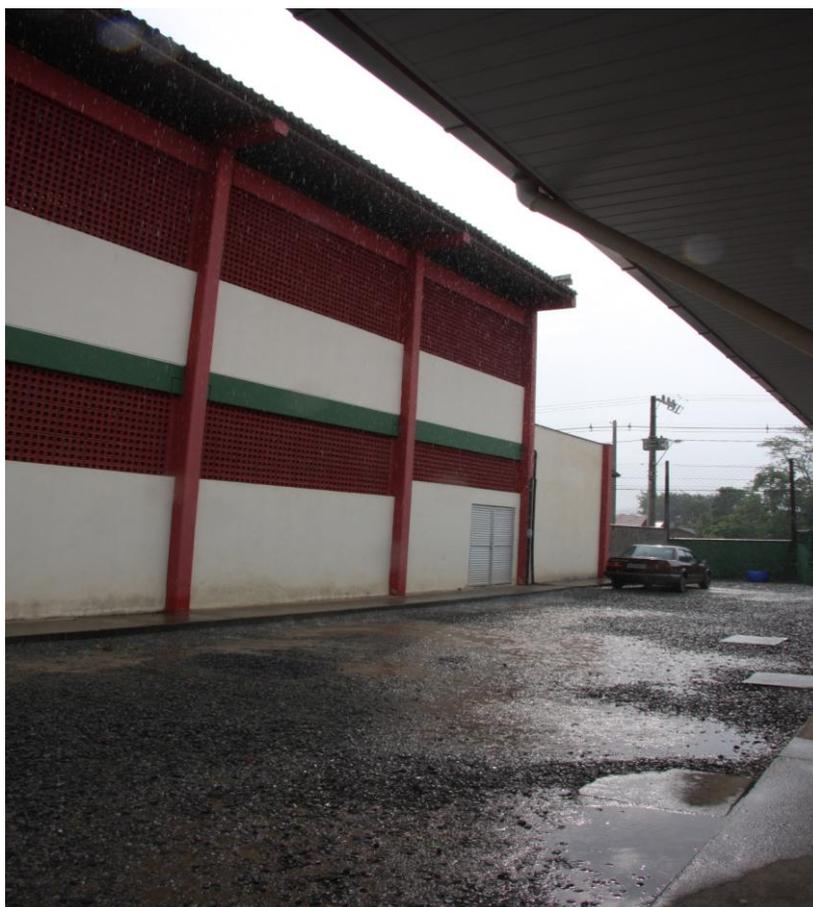
Ginásio de esportes em boas condições, porém necessitando de cobertura até seu acesso

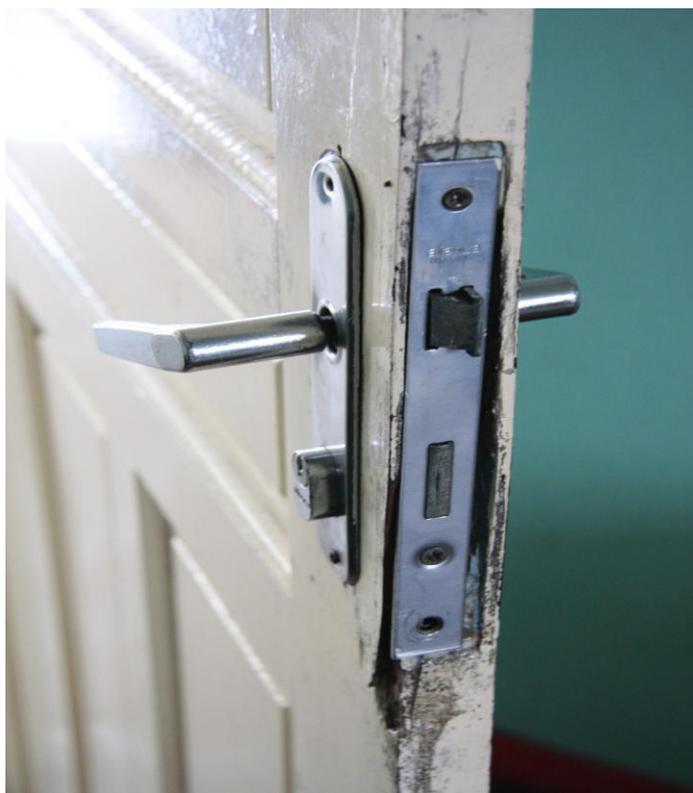
Portas necessitando de manutenção

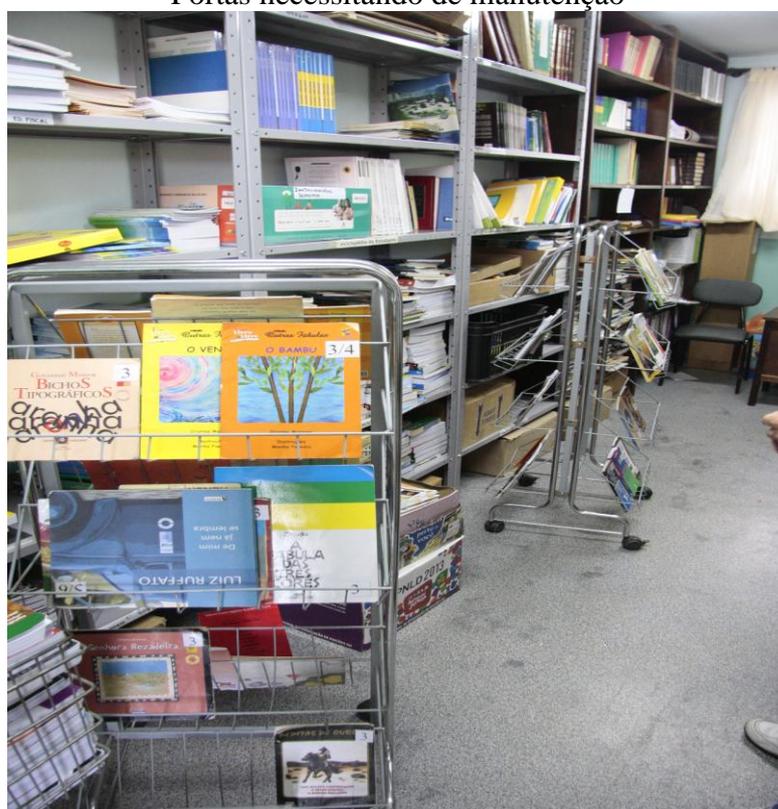
Biblioteca funciona numa sala improvisada, muito pequena, sem ventilação e sem profissional para atendimento aos alunos

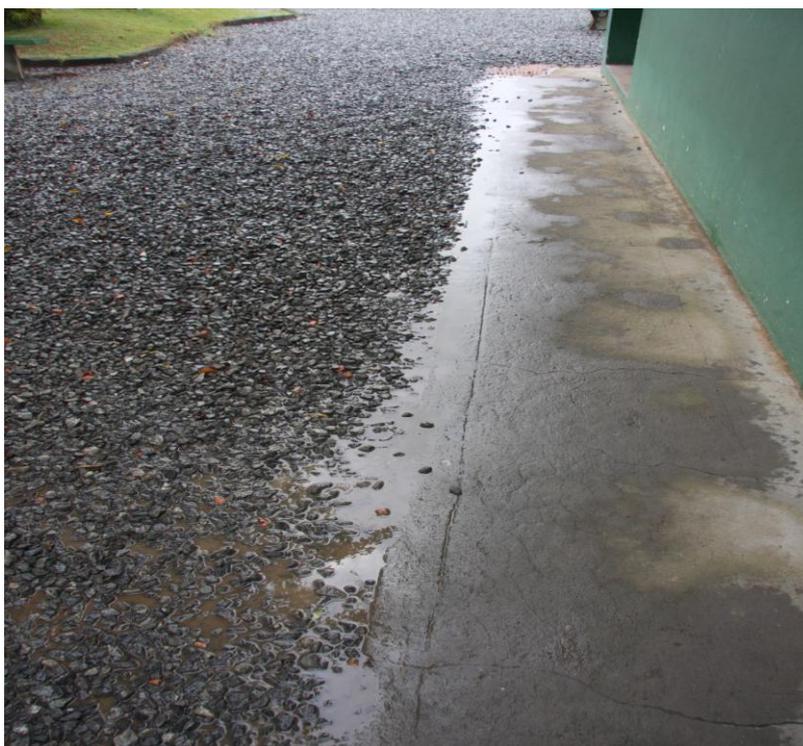
Calçadas existentes na altura da brita e devido a falta de drenagem da água a escola sofre com constantes alagamentos em dias de chuva forte

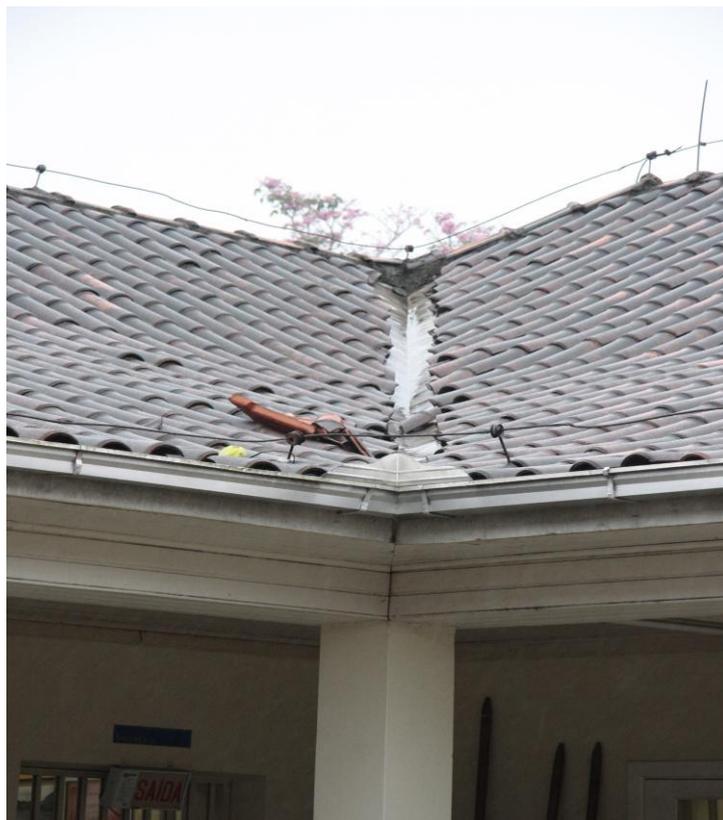
Telhas quebradas causando goteiras

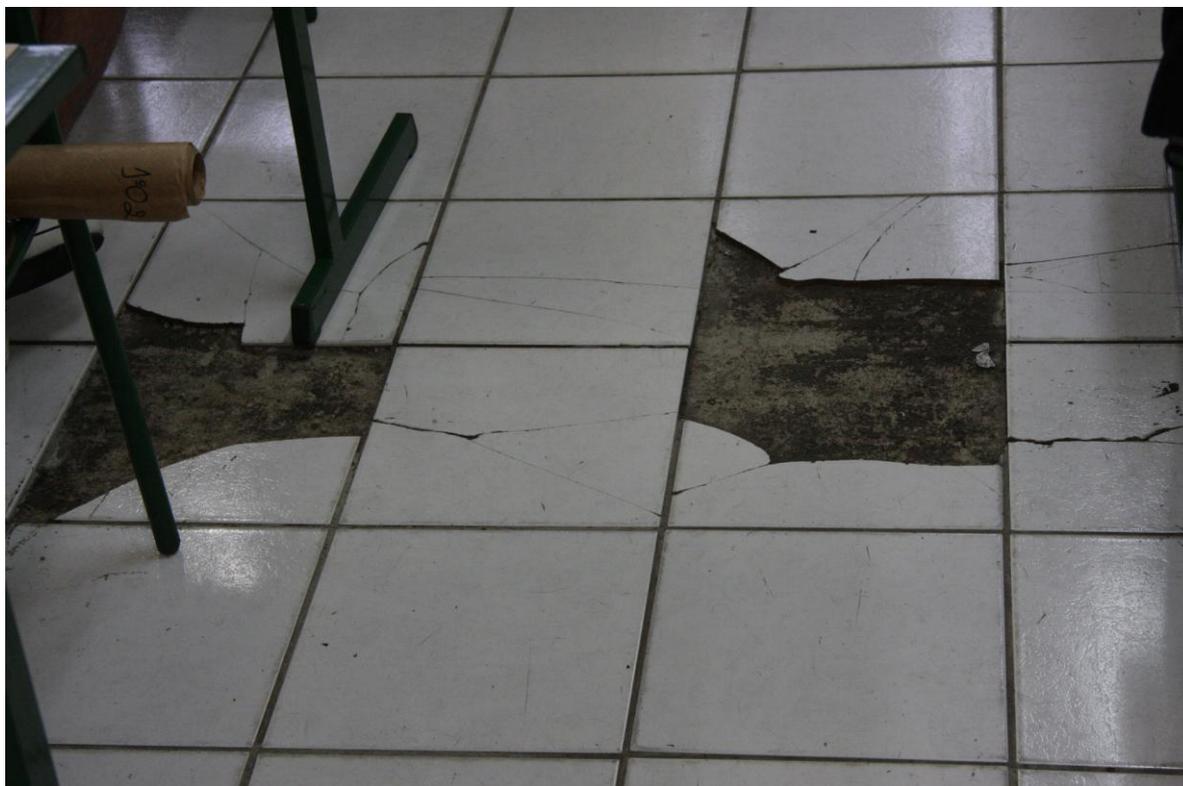
Pisos cerâmicos quebrados nas salas de aula

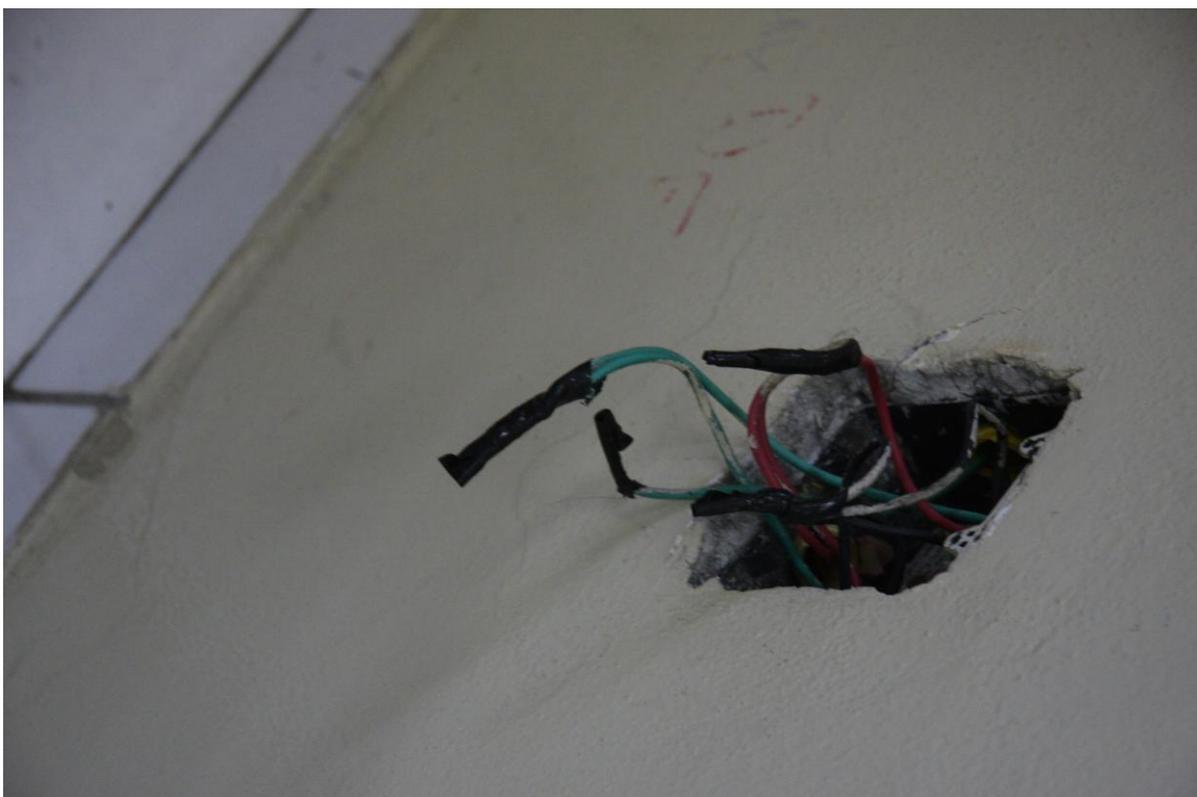
Algumas fiações elétricas a mostra

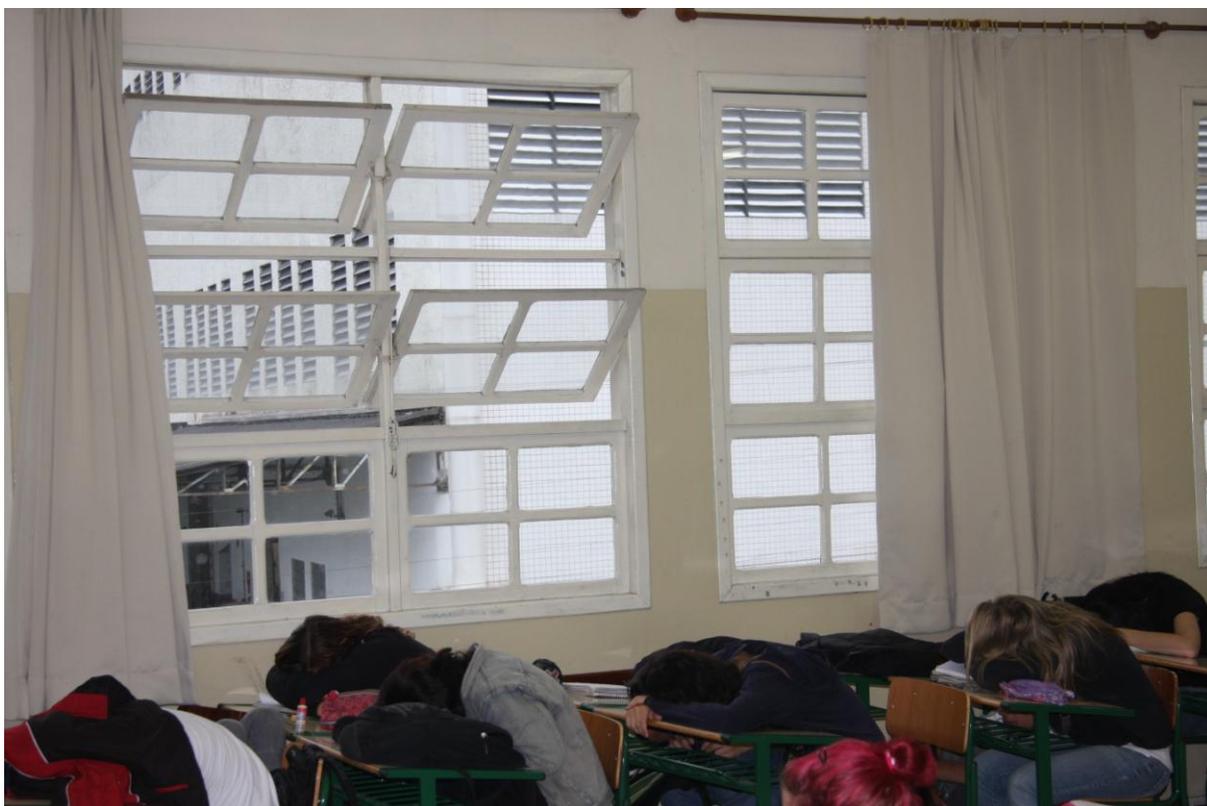
A maioria das janelas está quebrada deixando as salas muito abafadas

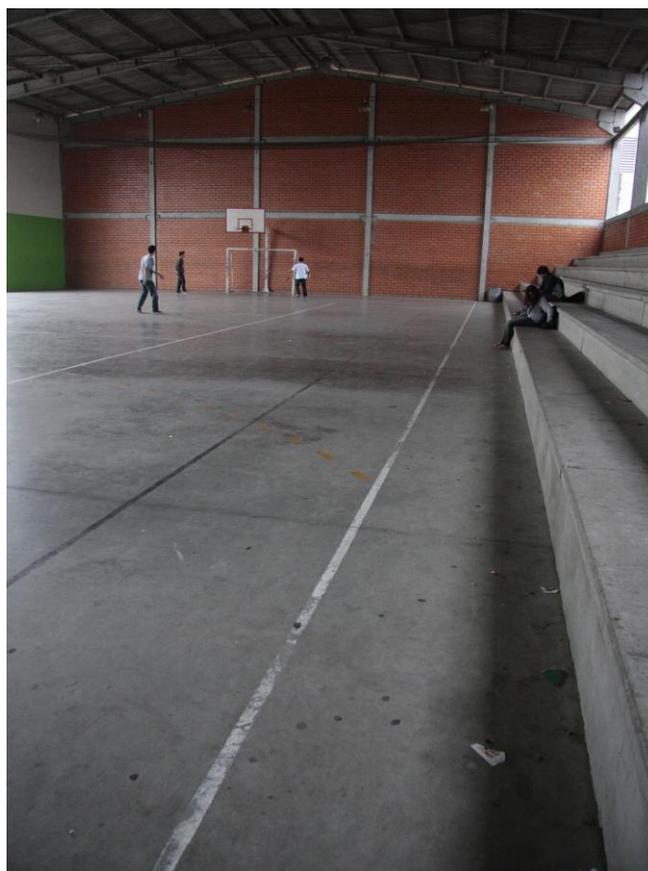
Quadra coberta apresenta buracos no telhado

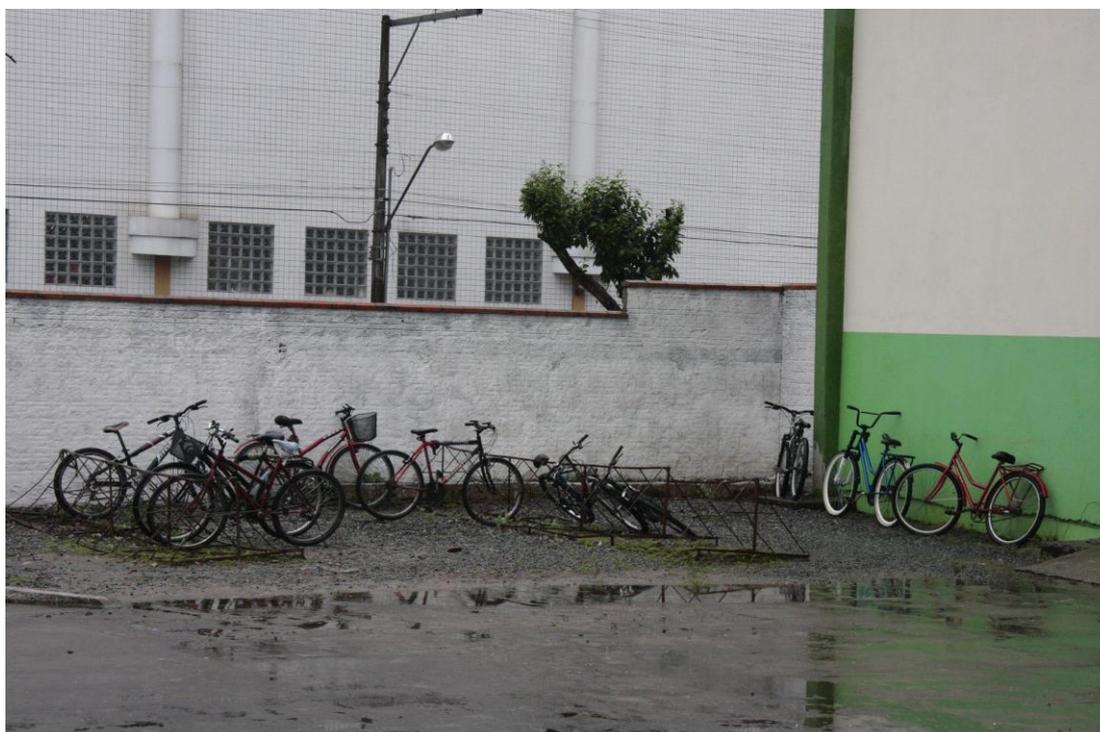
Bicicletário sem cobertura

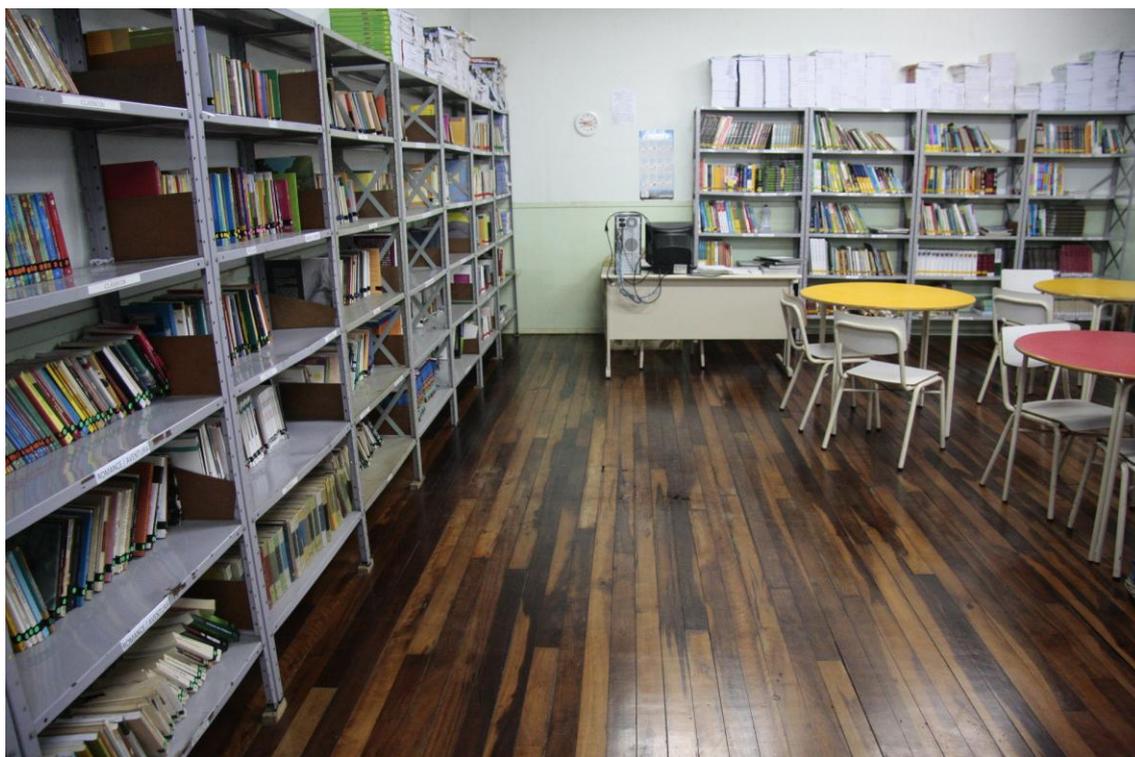
Biblioteca divide espaço com a sala informatizada e apresenta goteiras no forro

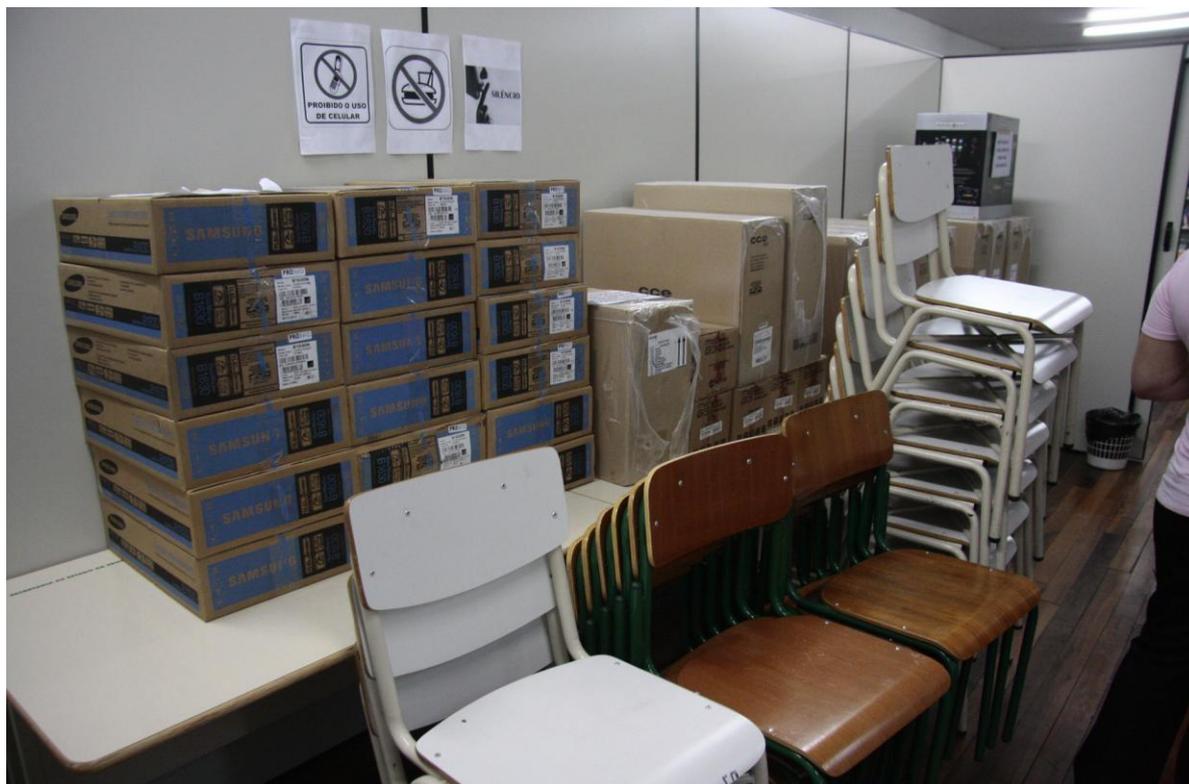
A sala informatizada possui 17 computadores em funcionamento e mais 18 computadores novo que ainda não foram instalados

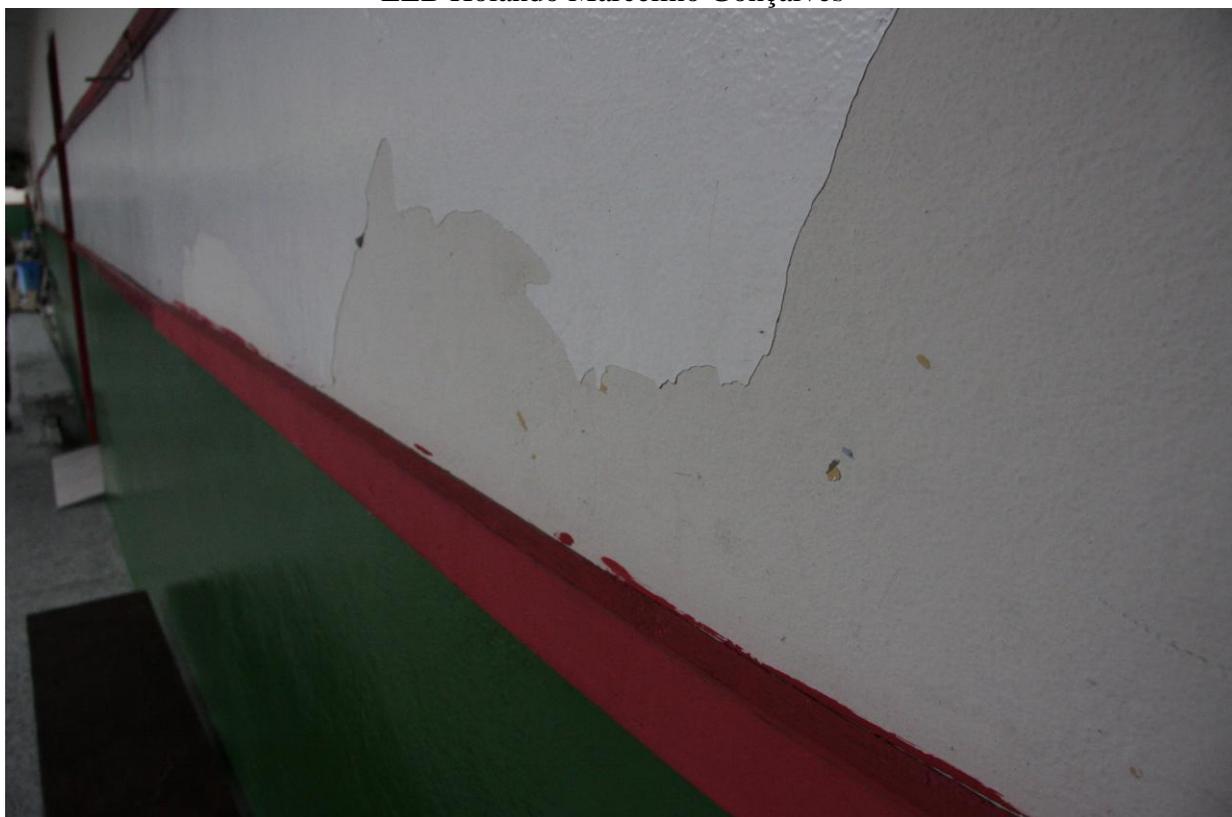
Necessidade de pintura

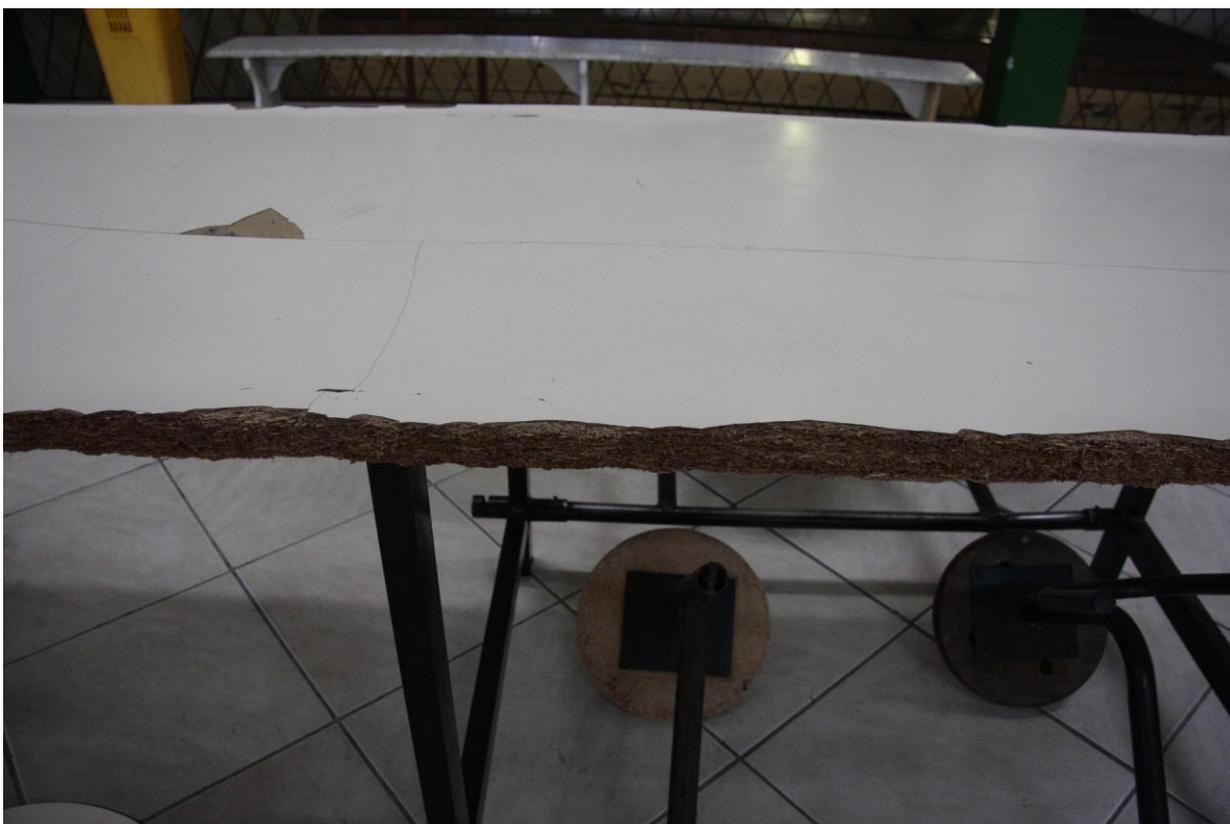
Necessidade de troca da mesa do refeitório

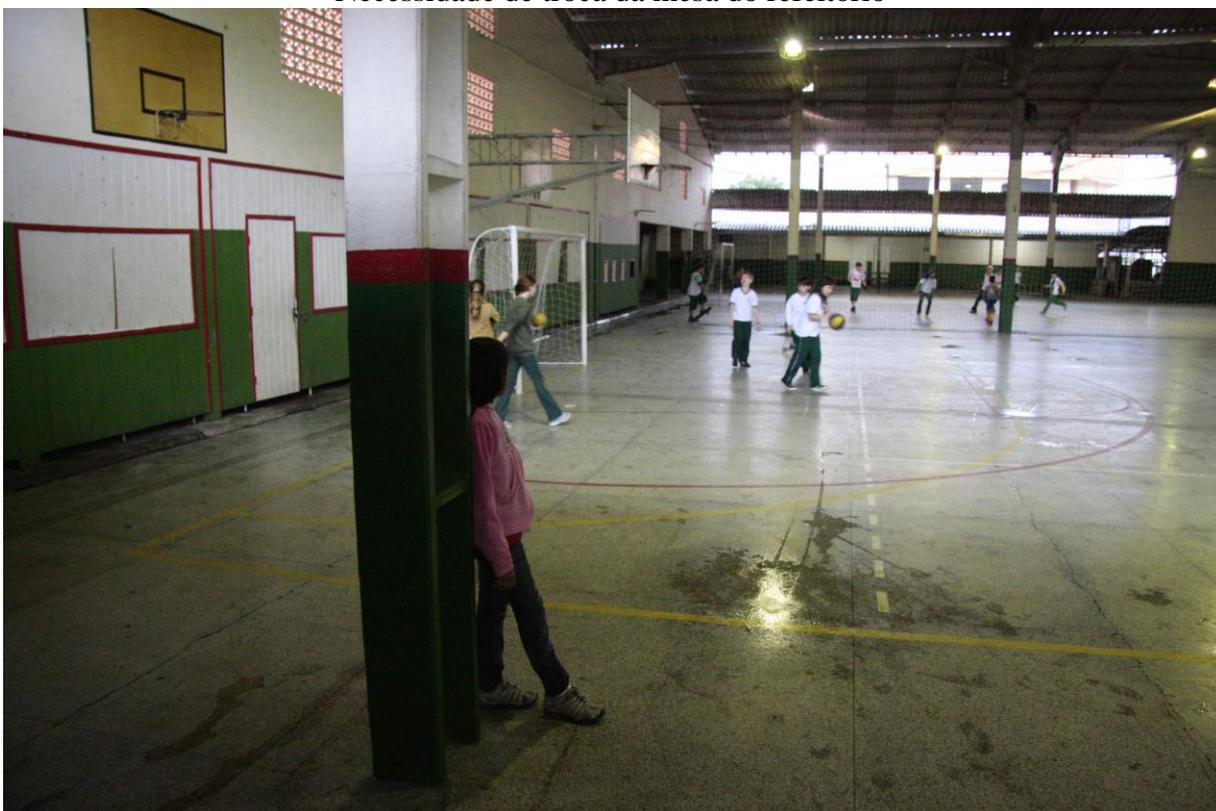
Quadra coberta com goteiras

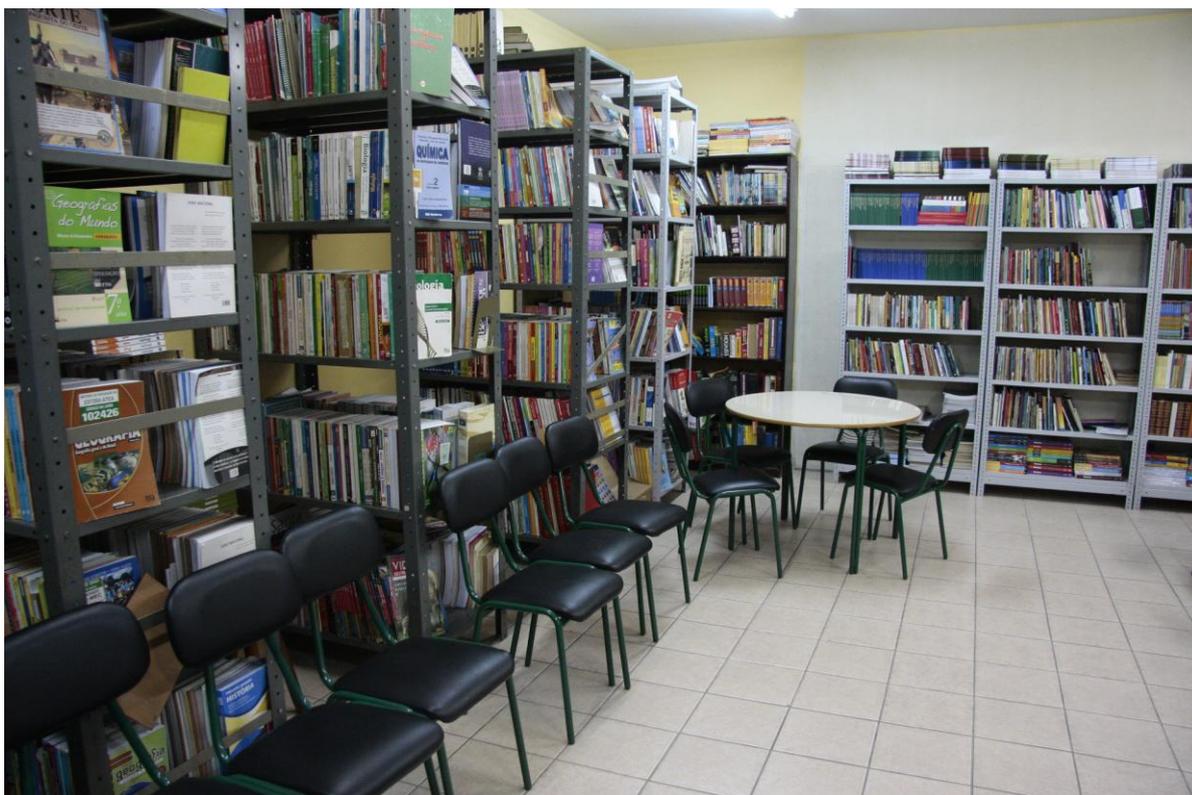
Biblioteca em boas condições
